土砂災害警戒区域等の指定の公示に係る図書（その1）

自然現象の種類	急傾斜地の崩壊
箇所番号	Ⅱ-661
箇所名	鳥越1号
所在地	秋田県南秋田郡八郎潟町真坂字鳥越及び別当田

様式 - 2 (急)
土砂災害警戒区域・土砂災害特別警戒区域
区域図(その1)

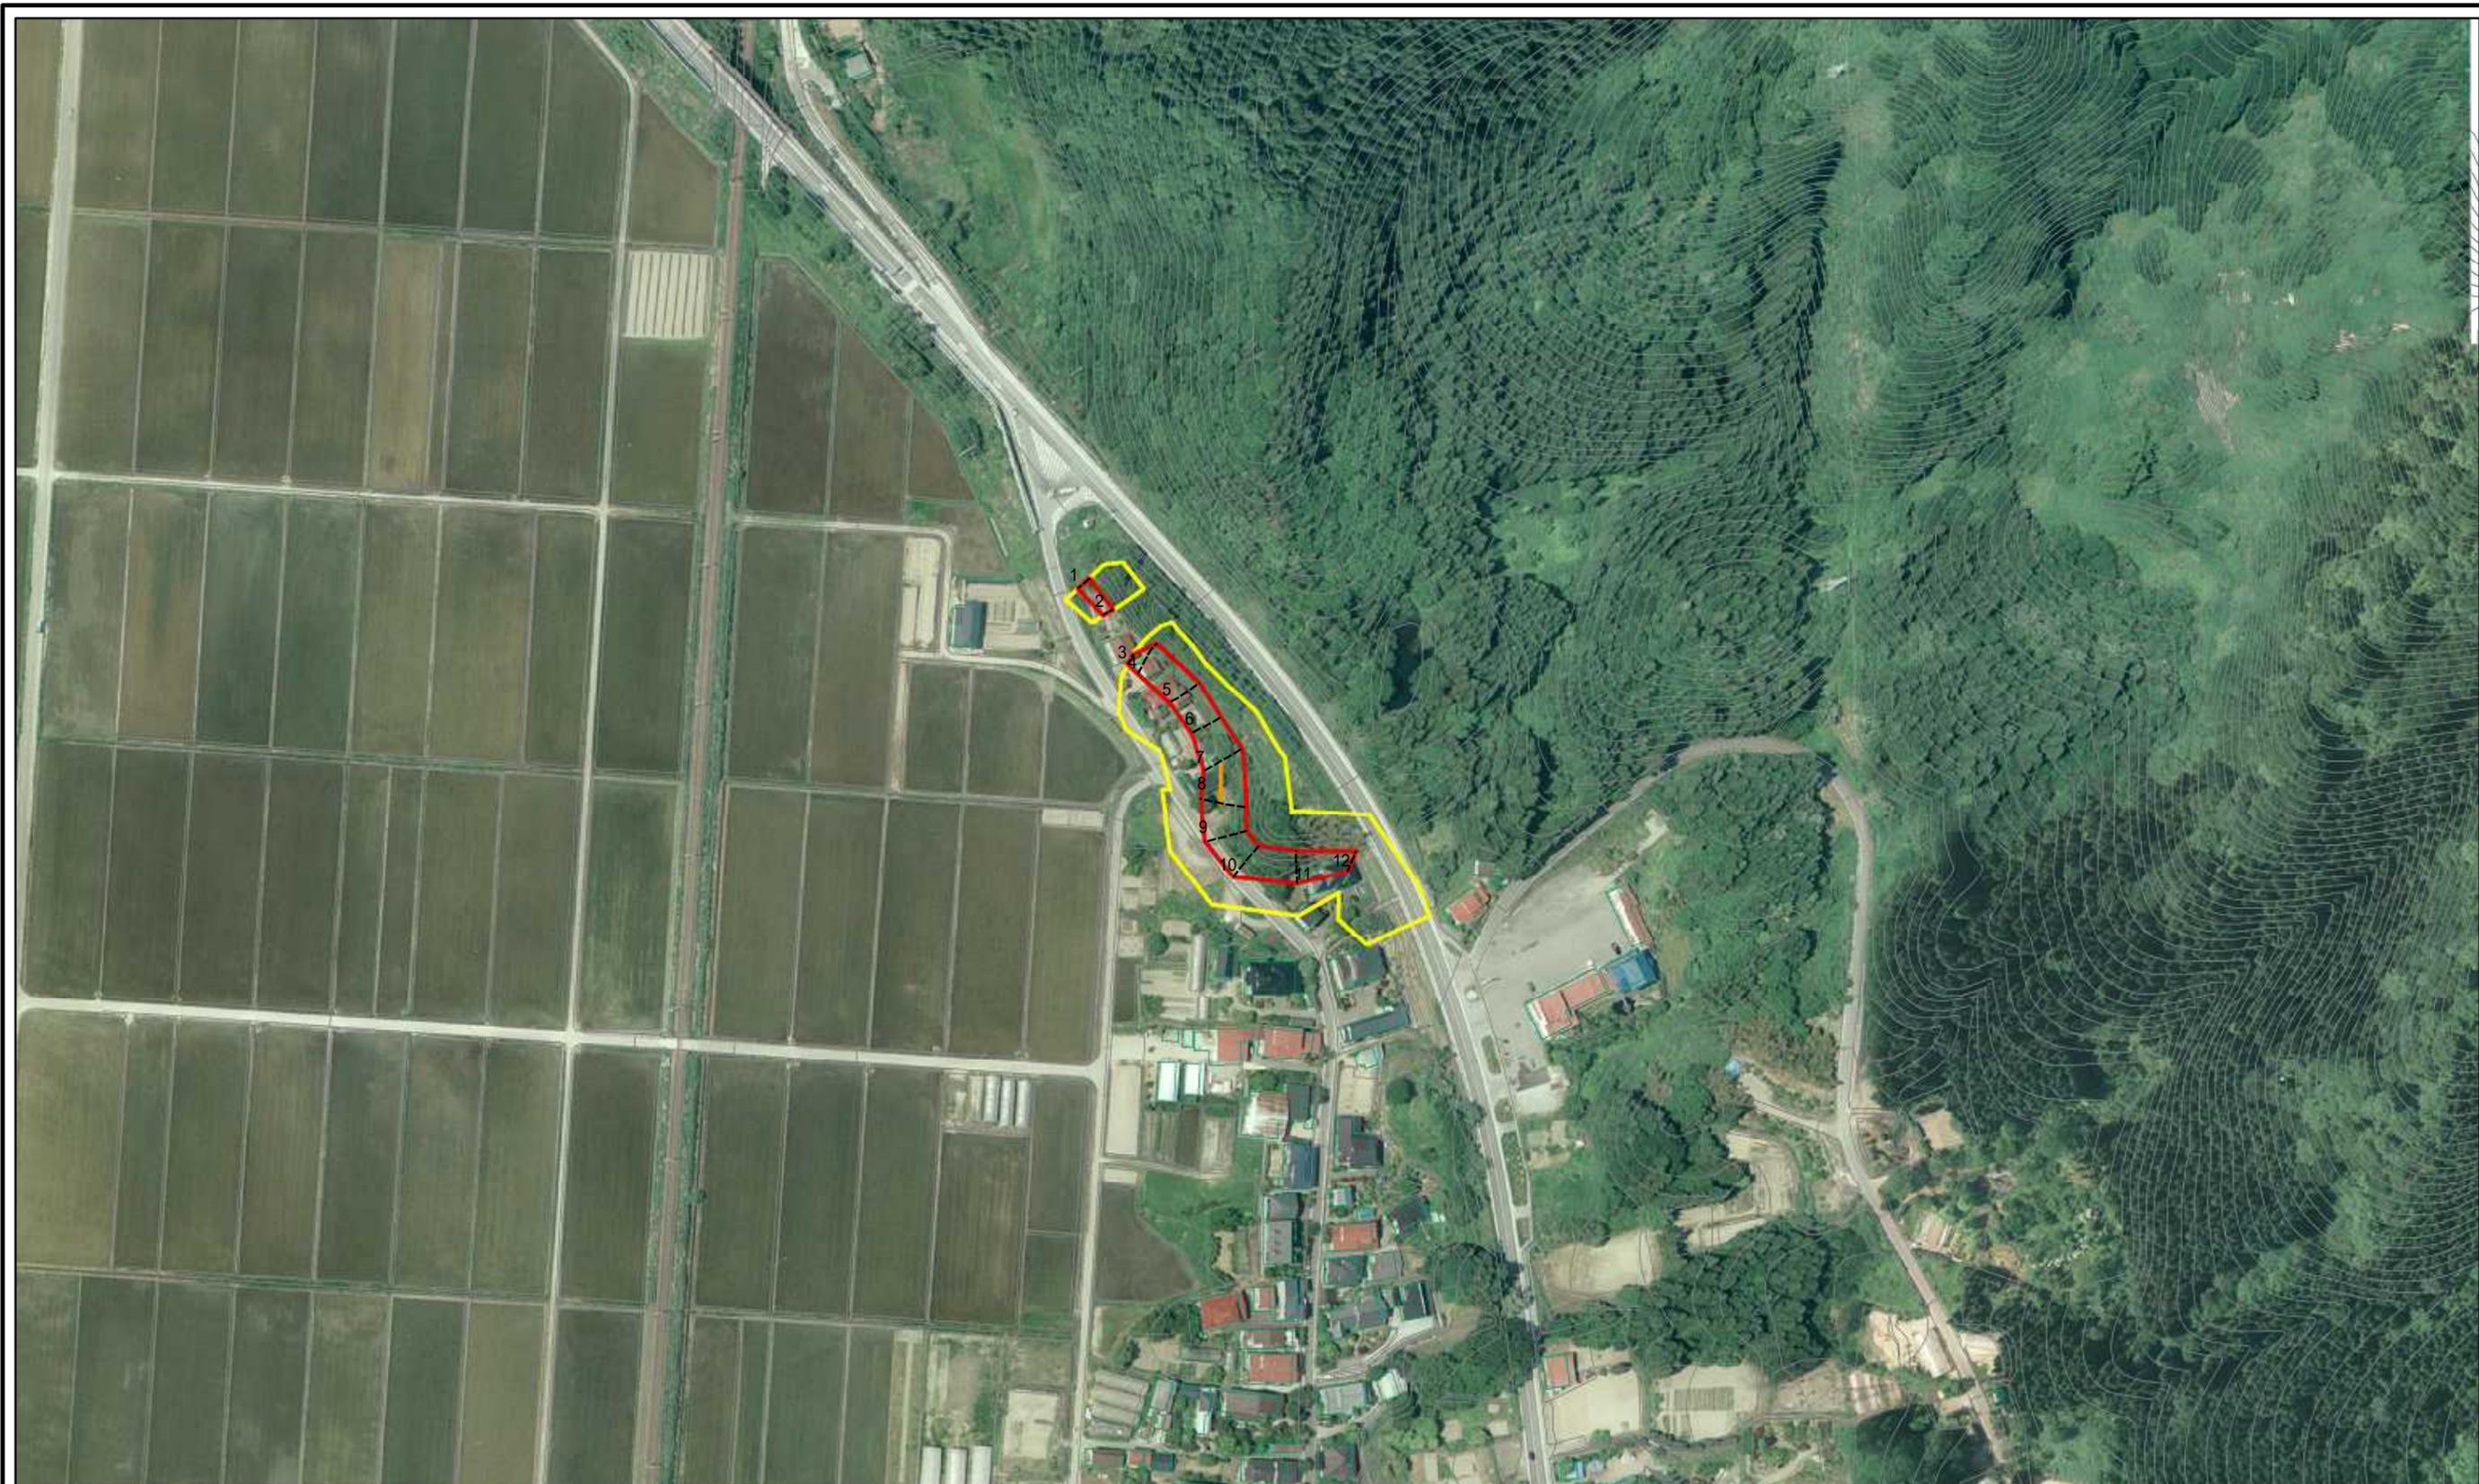
土砂災害警戒区域等の指定の公示に係る図書(その2)

図中の数字は横断測線番号を示す

様式 - 2 (急)
土砂災害警戒区域・土砂災害特別警戒区域
区域図(その1)

土砂災害防止法施行令第二条の基準に該当する区域		土 縮尺 1:2,500	自然現象の種類	急傾斜地の崩壊	箇所番号	661
土砂災害防止法施行令第三条の基準に該当する区域			告示番号	第162号	箇所名	鳥越1号
土砂等の(移動)高さが1m以下の場合、土砂等の移動による力が100kN/mを超える区域			告示年月日	平成28年3月8日	所在地	秋田県南秋田郡八郎潟町真坂字鳥越及び別当田
土砂等の堆積の高さが3mを超える区域						
それ以外の区域

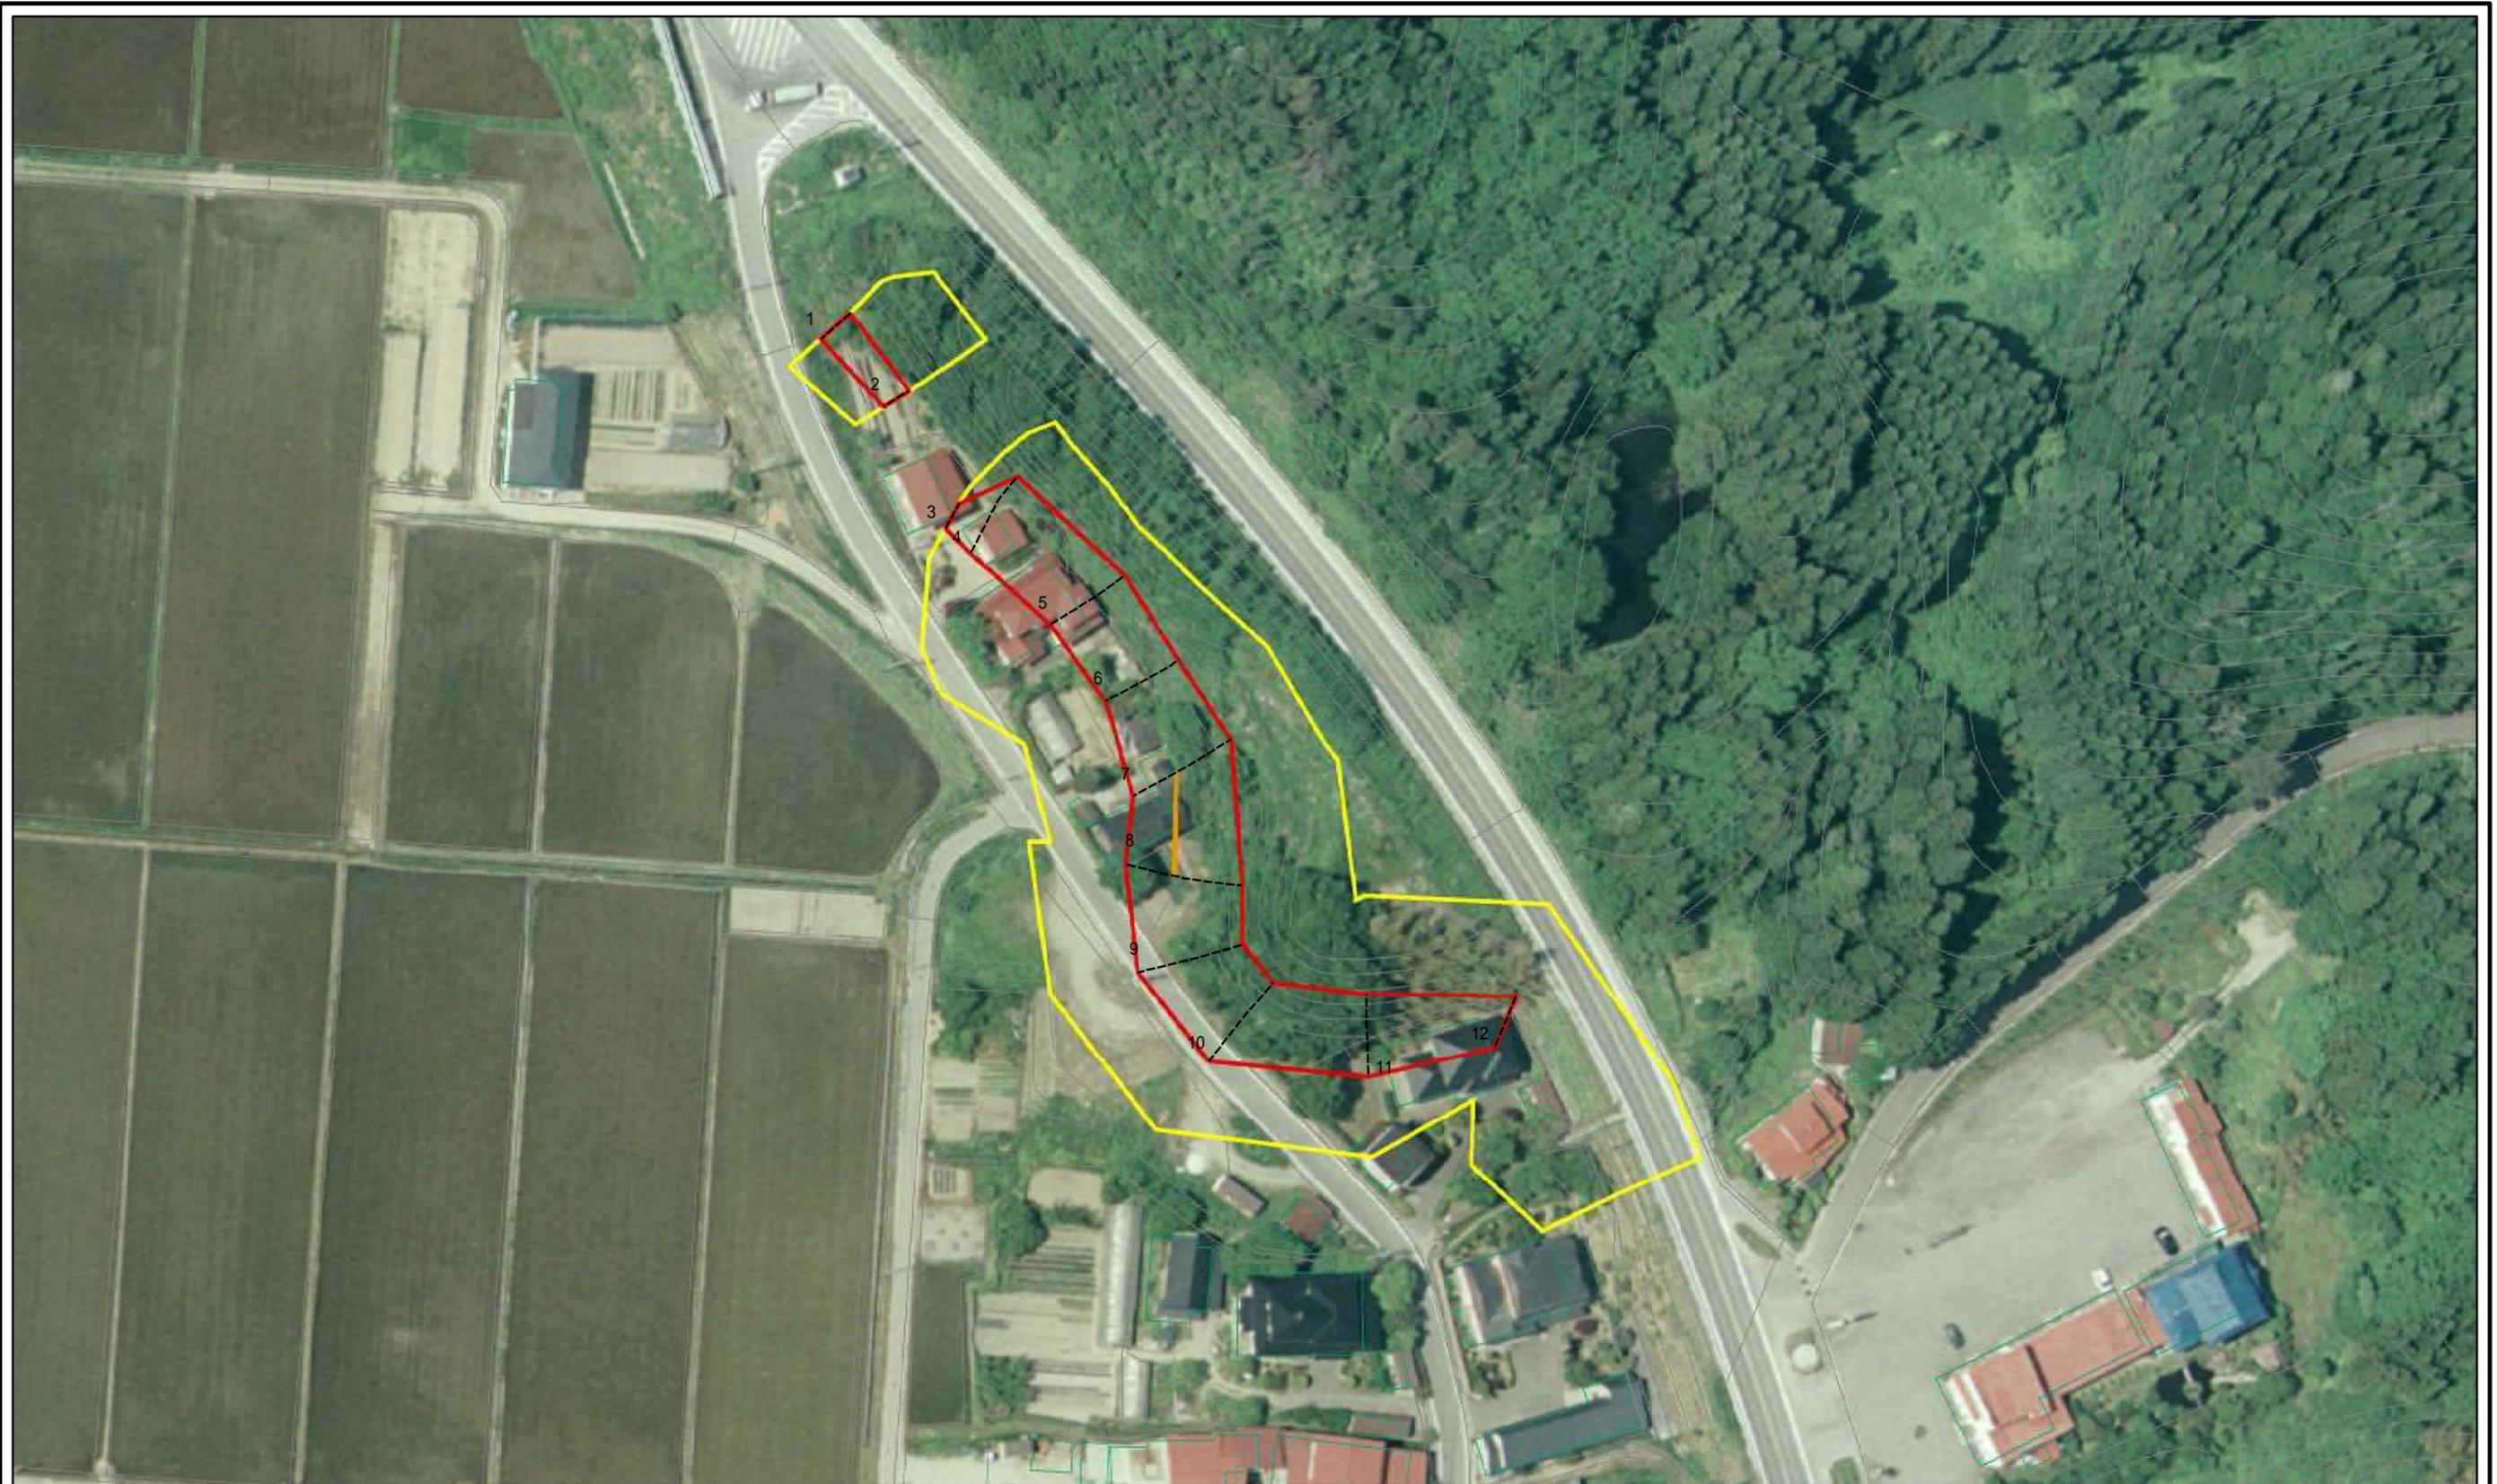
土砂災害警戒区域等の指定の公示に係る図書(その2 - 1)

図中の数字は横断測線番号を示す

様式 - 2 - 1 (急)
土砂災害警戒区域・土砂災害特別警戒区域
区域図(その2)

土砂災害防止法施行令第二条の基準に該当する区域	
土砂災害防止法施行令第三条の基準に該当する区域	
それ以外の区域
