土砂災害警戒区域等の指定の公示に係る図書(その1)

様式-1(急) 土砂災害警戒区域・土砂災害特別警戒区域 位置図	自然現象の種類	急傾斜地の崩壊
	箇所番号	Ⅱ-846
	箇所名	山王1号
	所在地	秋田県由利本荘市赤田字坂ノ上及び堅田

土砂災害警戒区域等の指定の公示に係る図書(その2)

土砂災害警戒区域・土砂災害特別警戒区域
区域図(その1)

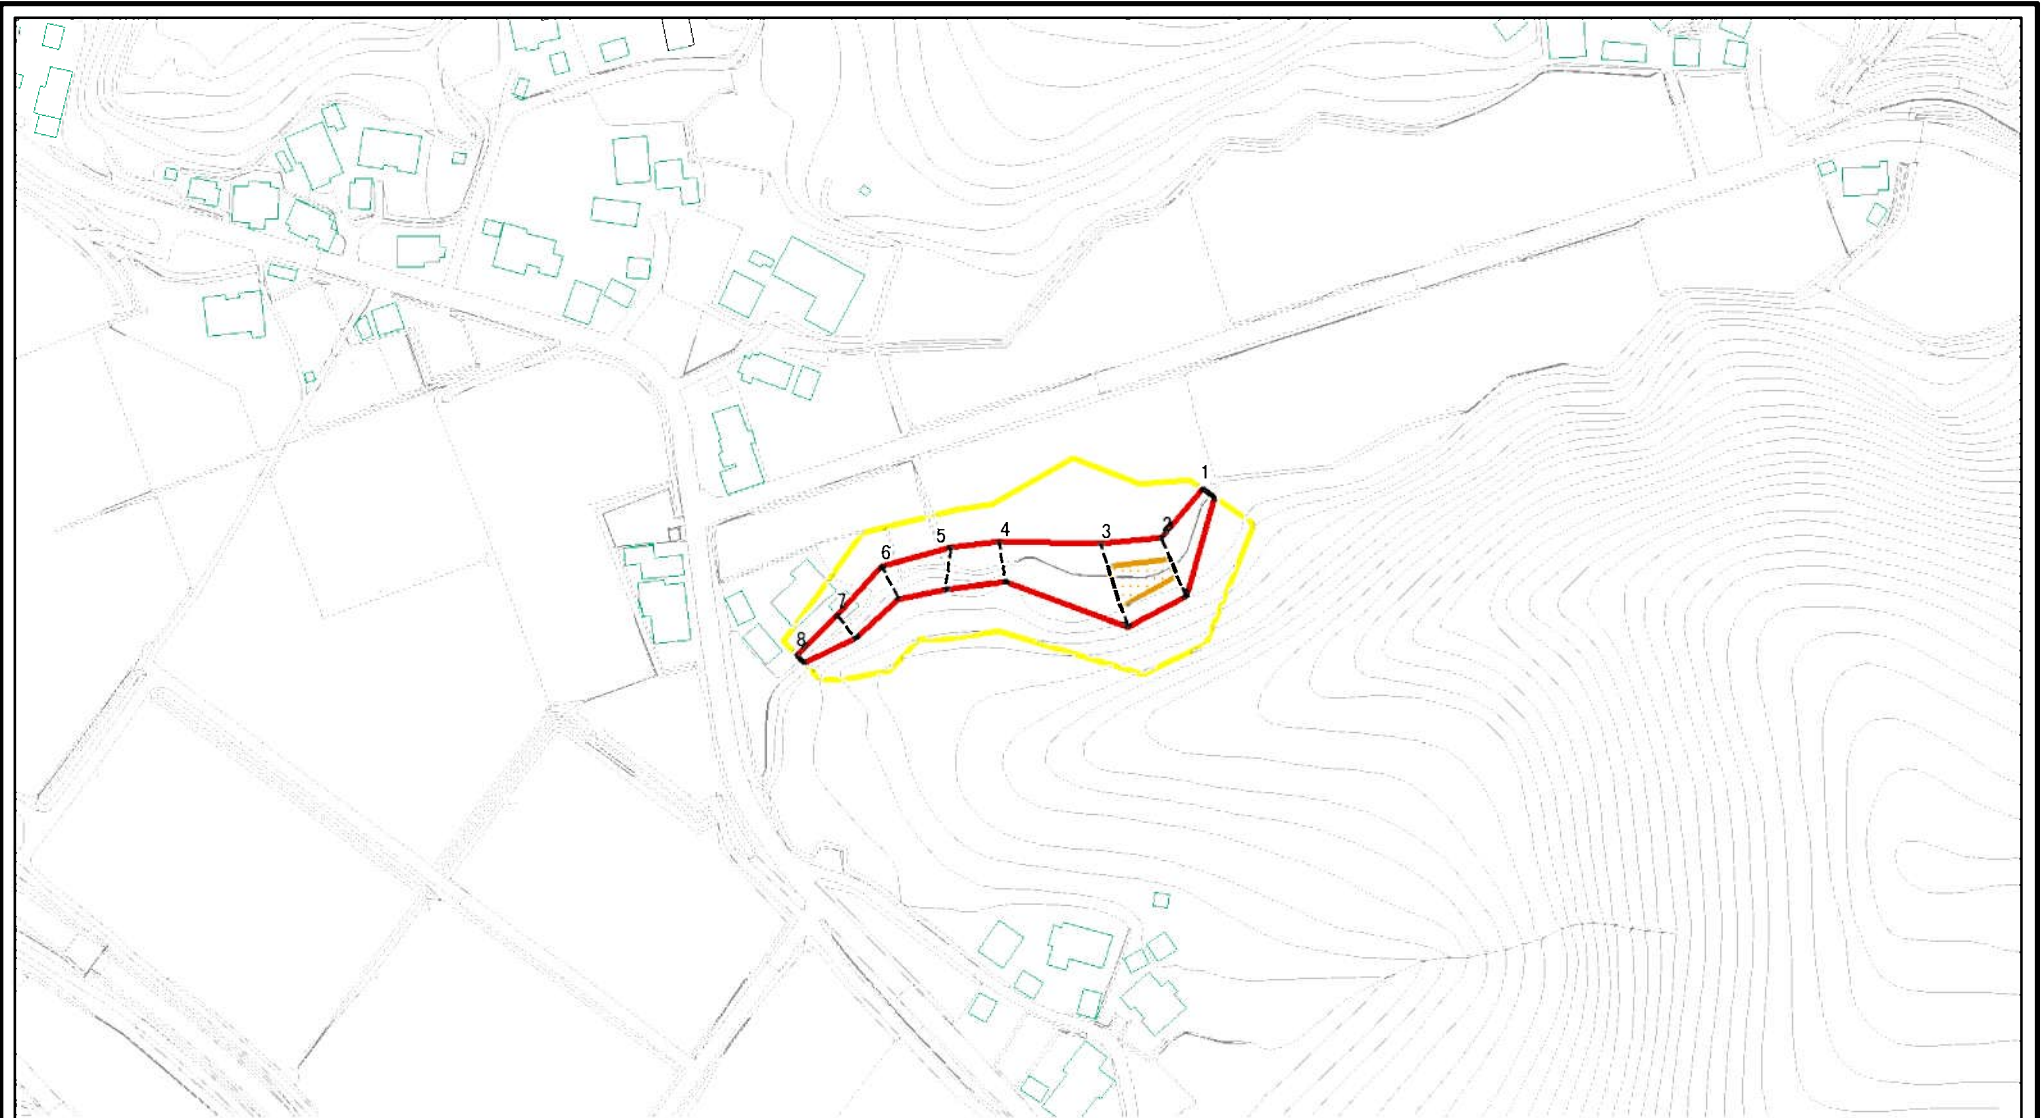
図中の数字は横断測線番号を示す

土砂災害防止法施行令第二条の基準に該当する区域

土砂災害防止法
施行令第三条の
基準に該当する
区域

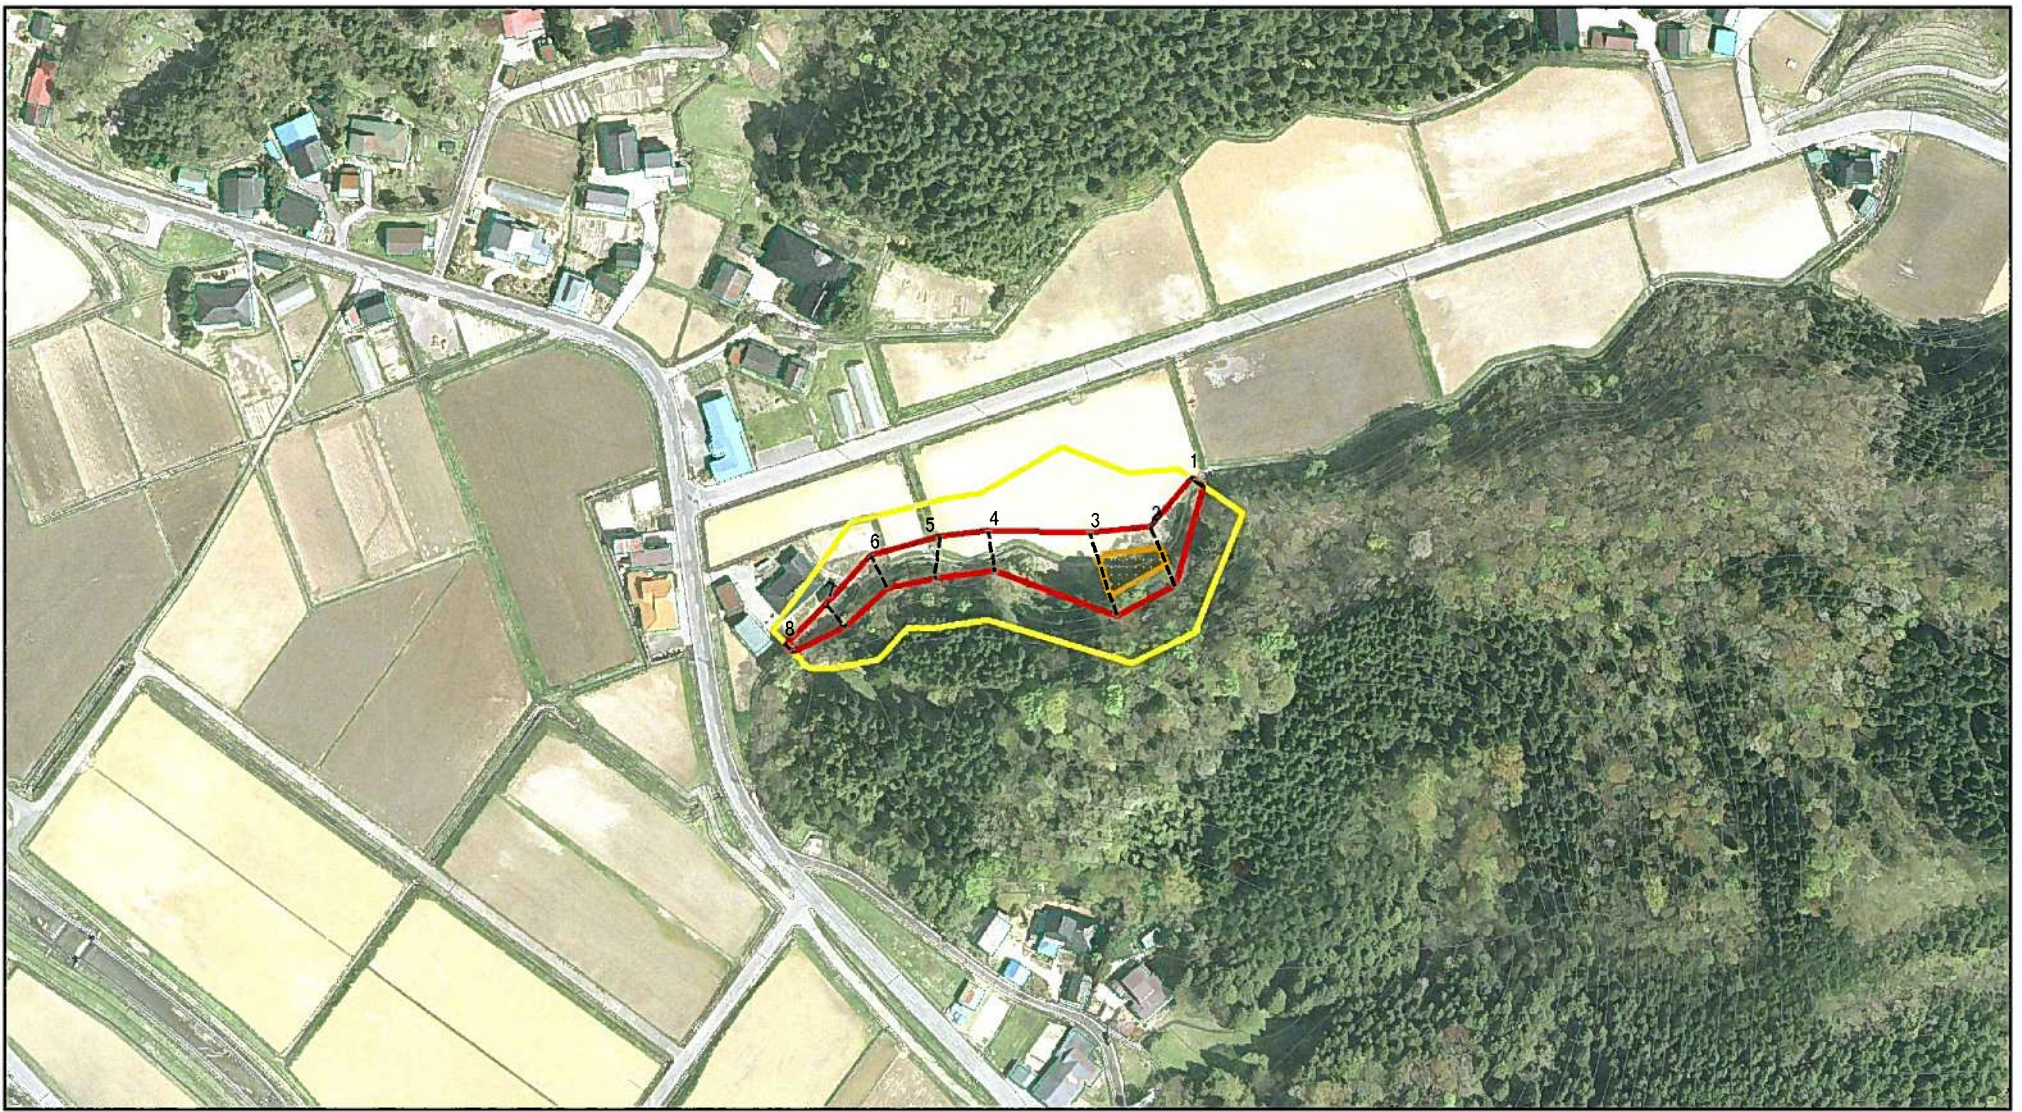
土砂災害警戒区域・土砂災害特別警戒区域
区域図(その1)

図中の数字は横断測線番号を示す

土砂災害防止法施行令第二条の基準に該当する区域

土砂等の(移動)高さが1m以下の場合、
土砂等の移動による力が100kN/mを超える区域

土砂等の堆積の高さが3mを超える区域

それ以外の区域

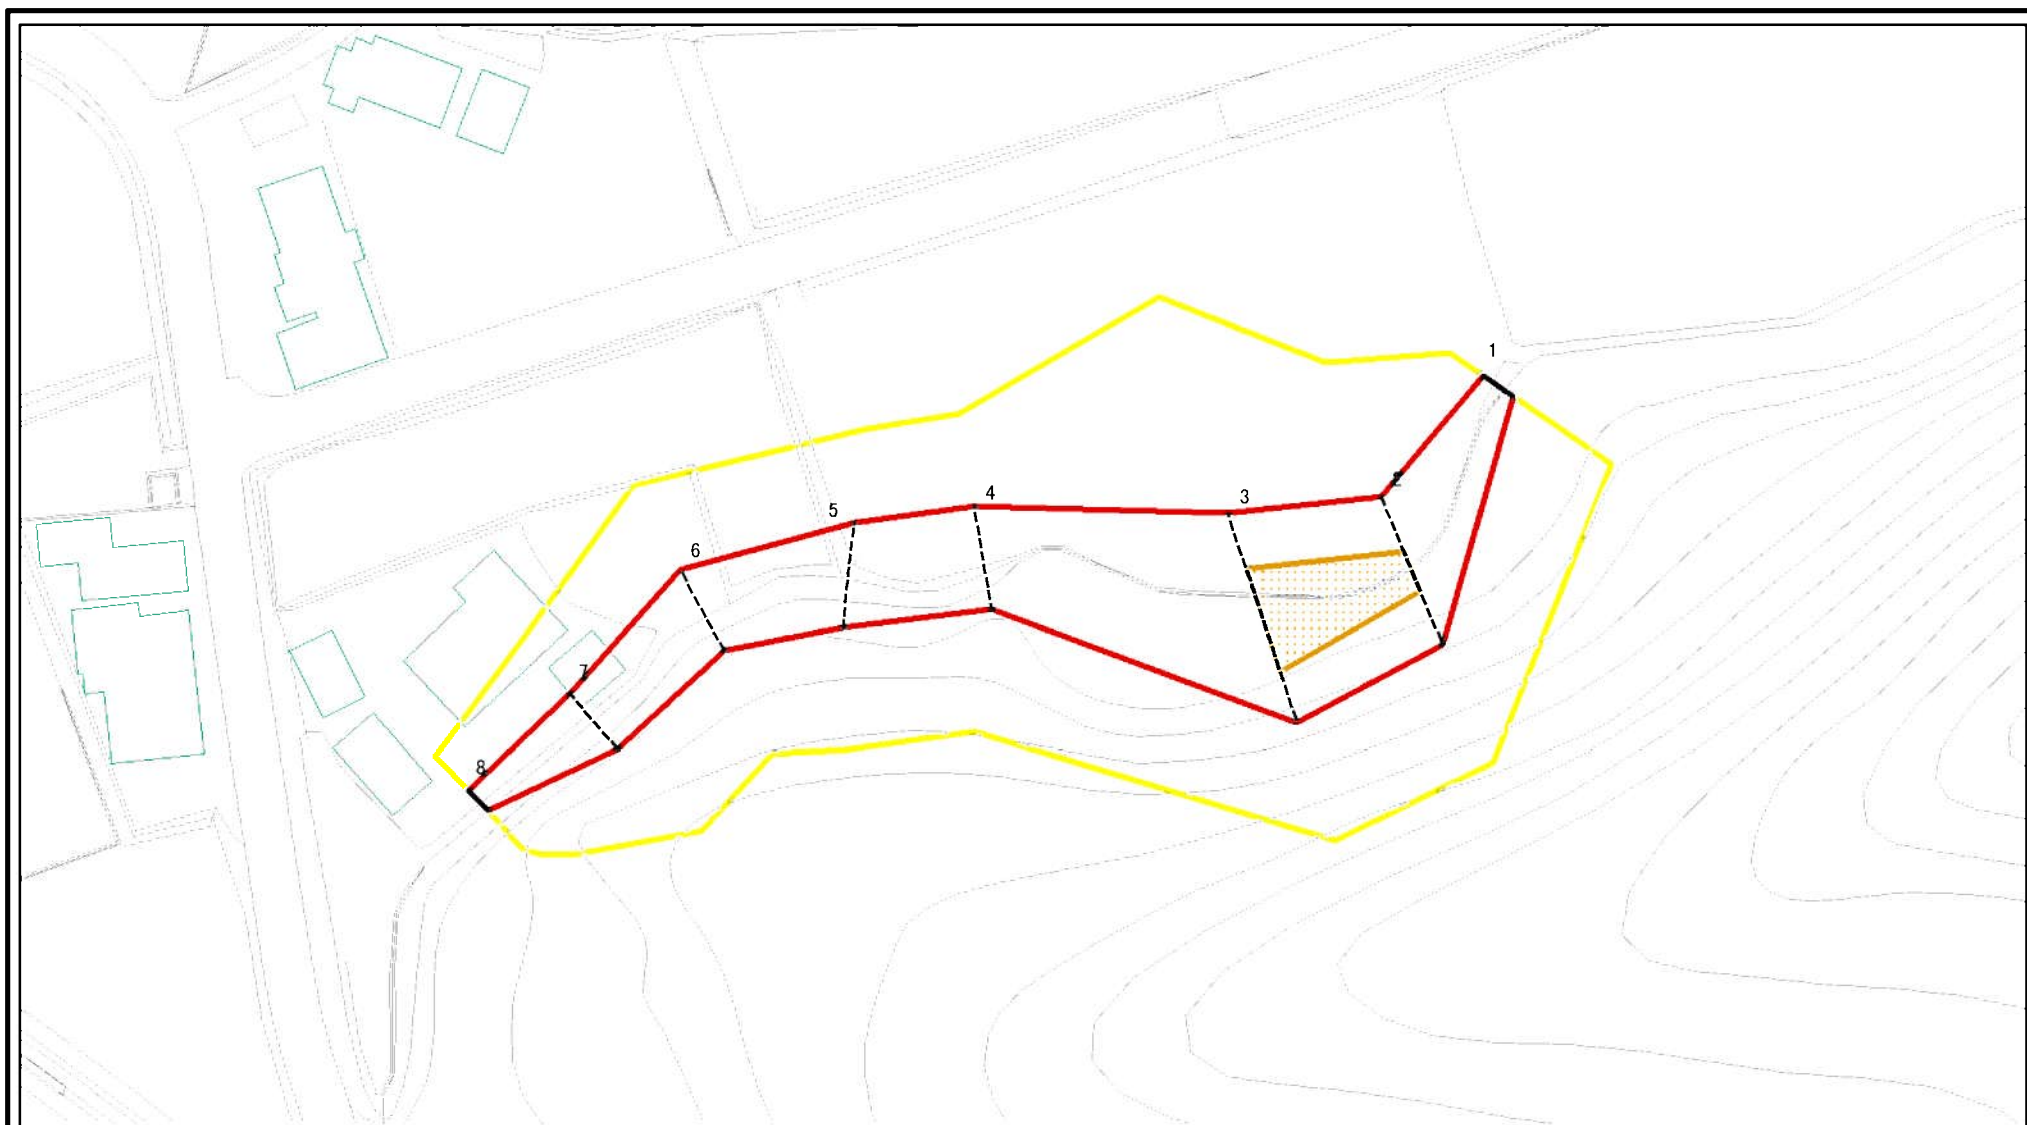
土砂災害警戒区域・土砂災害特別警戒区域
区域図(その2)

図中の数字は横断測線番号を示す

土砂災害防止法施行令第二条の基準に該当する区域	
土砂災害防止法施行令第三条の基準に該当する区域	
それ以外の区域

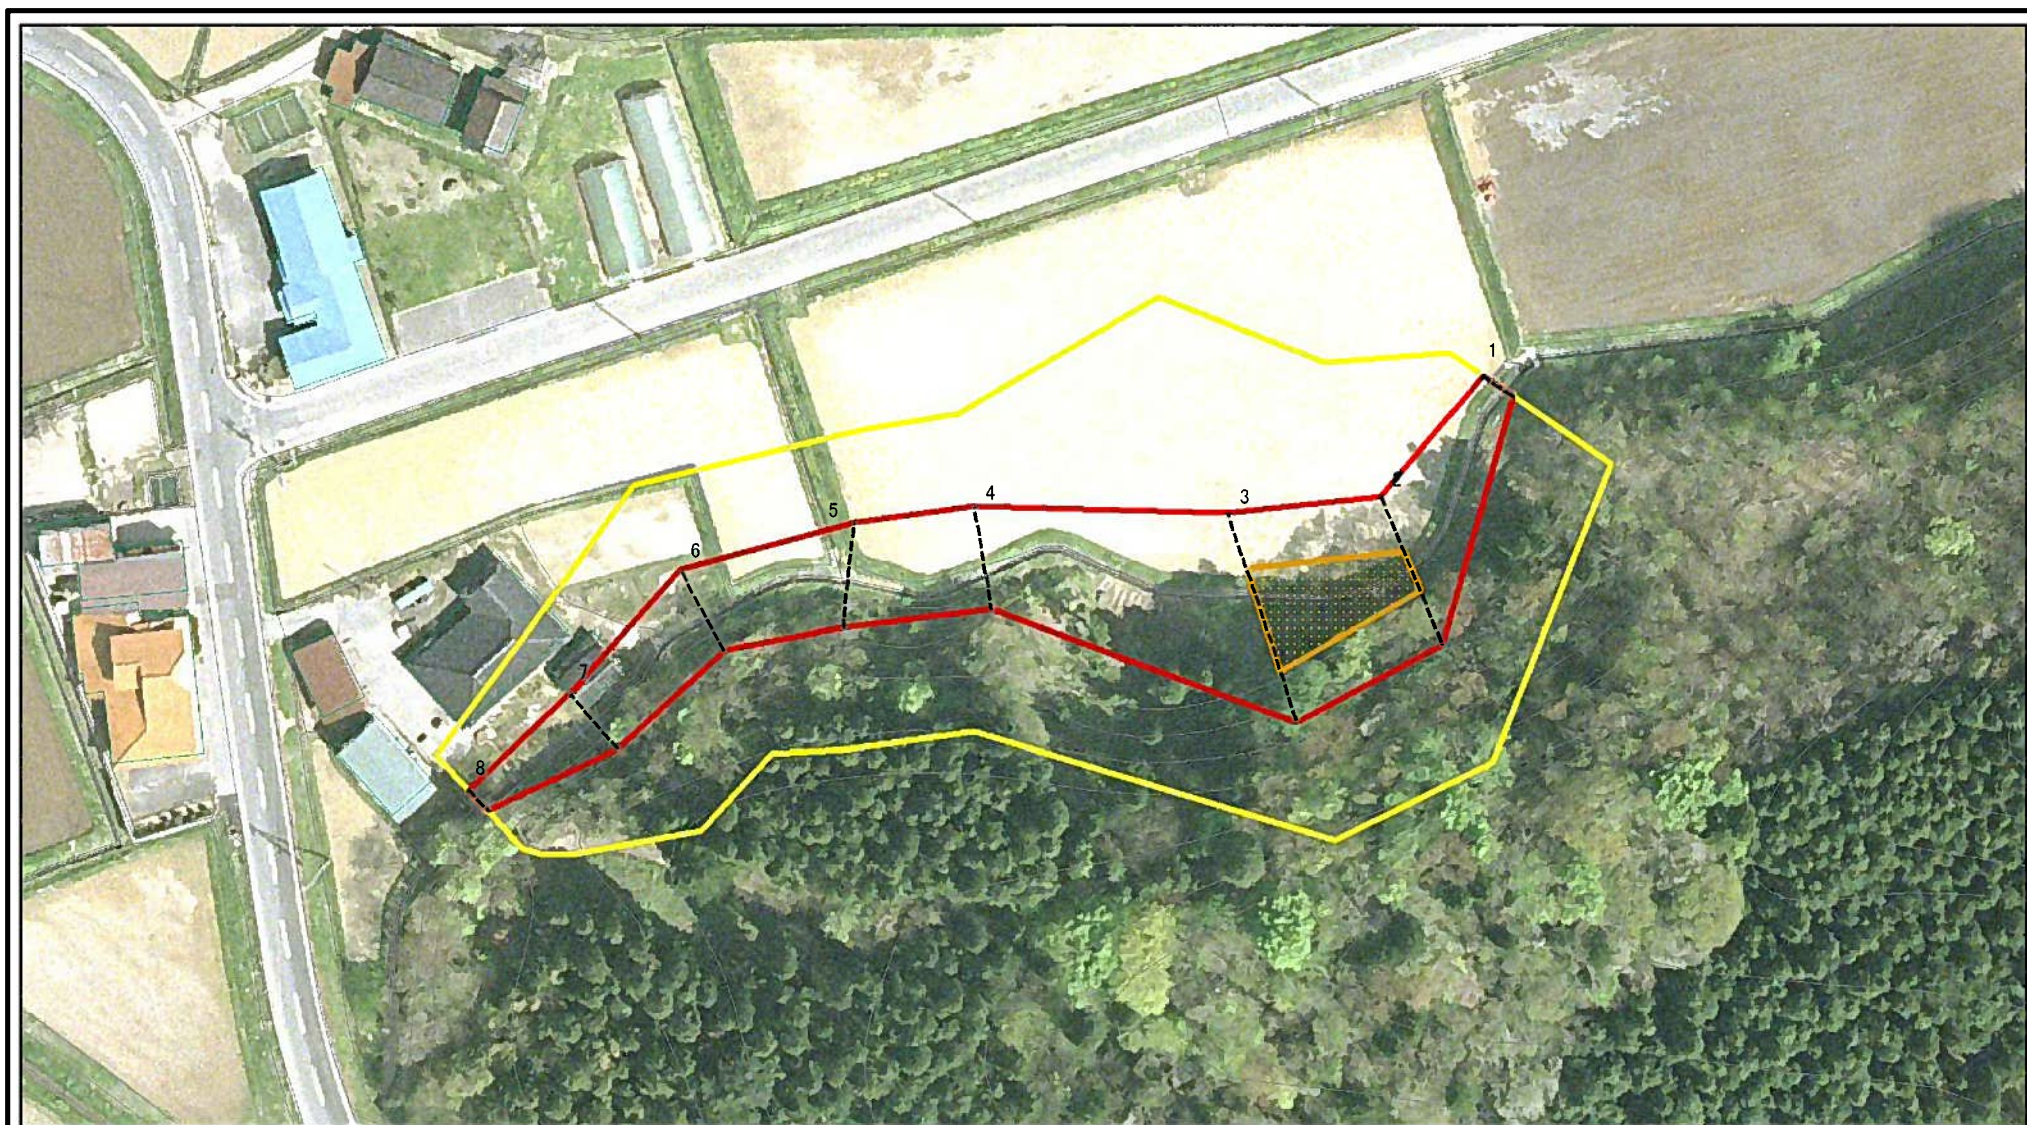
土砂災害警戒区域・土砂災害特別警戒区域
区域図(その2)

図中の数字は横断測線番号を示す

土砂災害防止法施行令第二条の基準に該当する区域	
土砂災害防止法施行令第三条の基準に該当する区域	
それ以外の区域

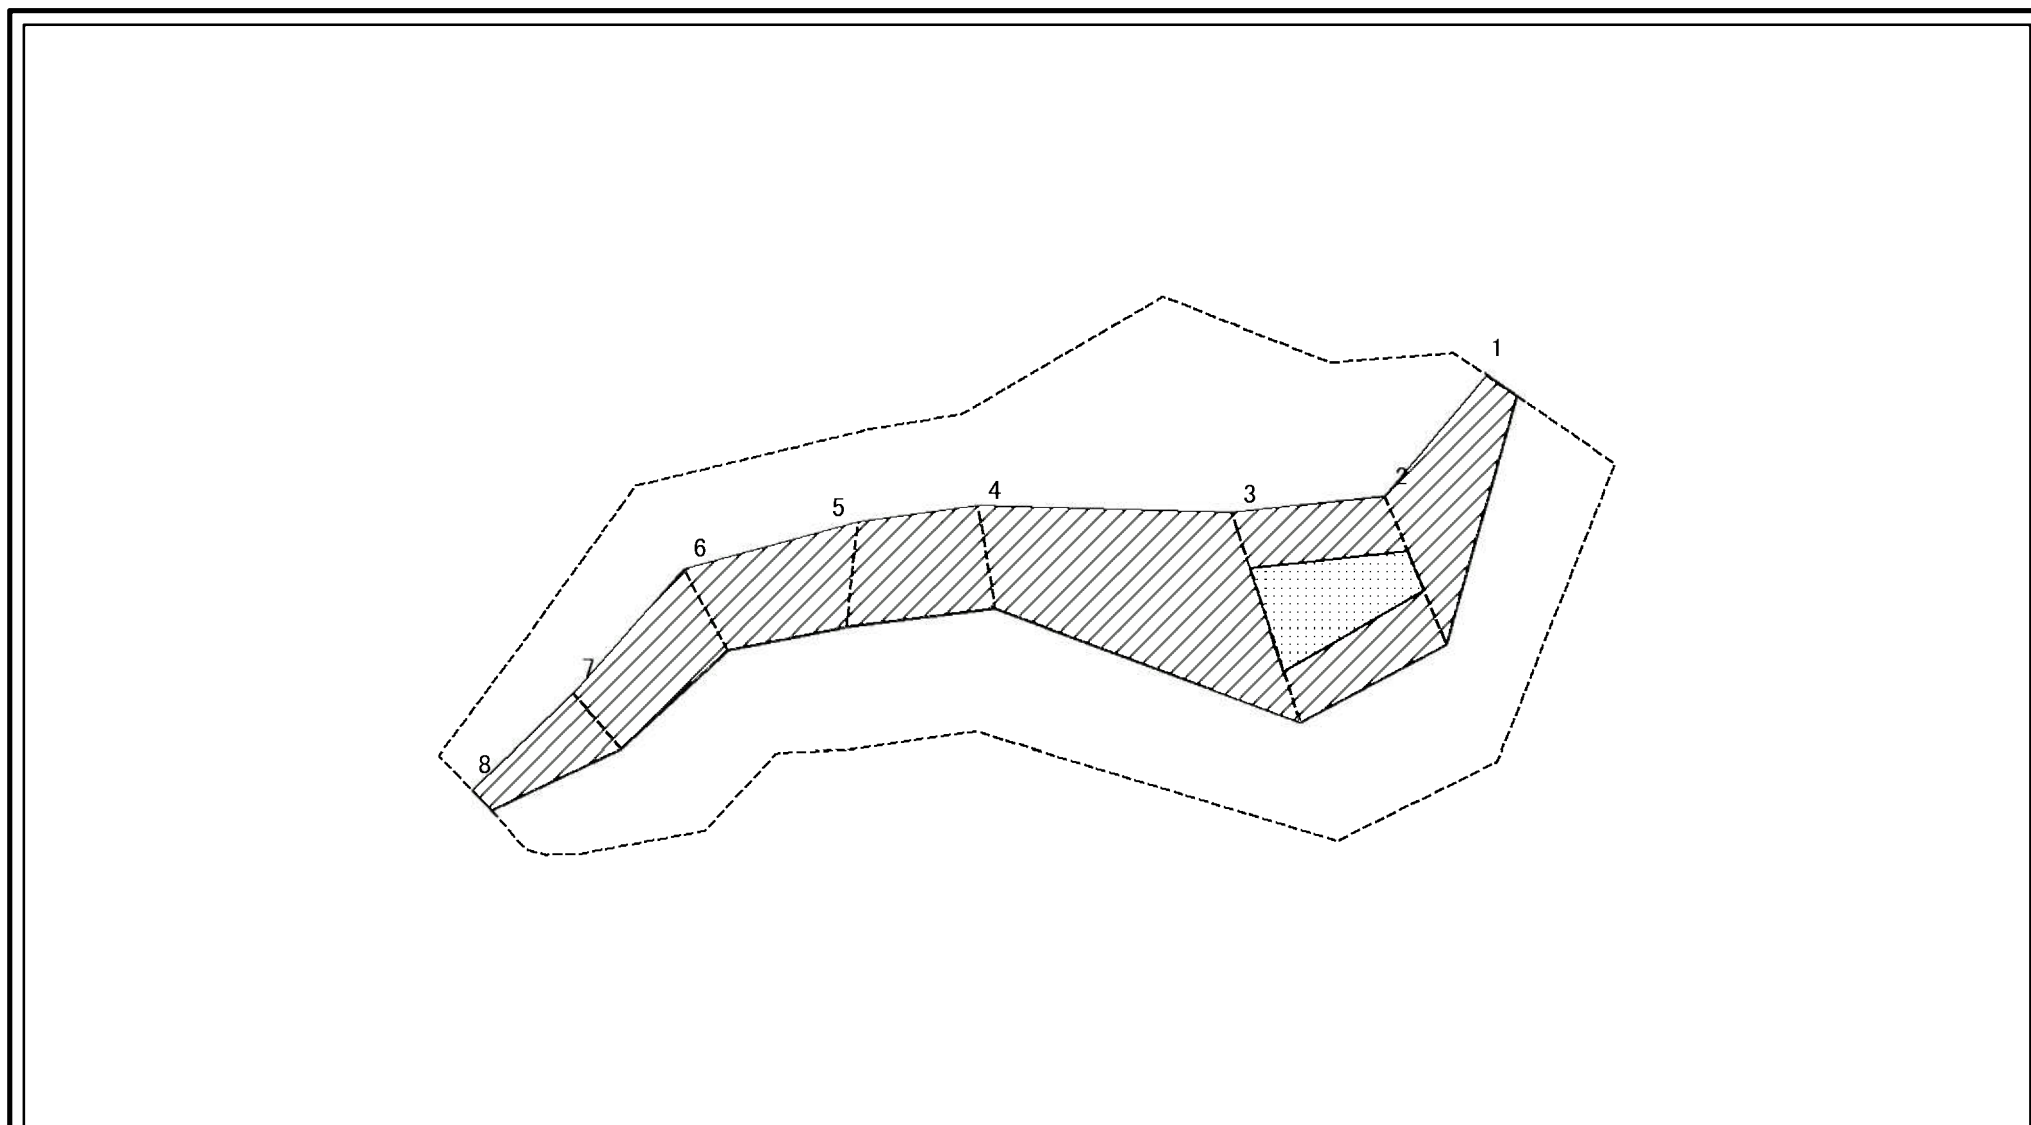
土砂災害特別警戒区域の区域区分図
(急傾斜地の崩壊に伴う土石等の移動により
建築物の地上部に作用すると想定される力)

図中の数字は横断測線番号を示す

土砂災害防止法施行令第二条の基準に該当する区域

土石等の(移動)高さが1m以下の場合、
土石等の移動による力が100kN/mを超える区域

それ以外の区域

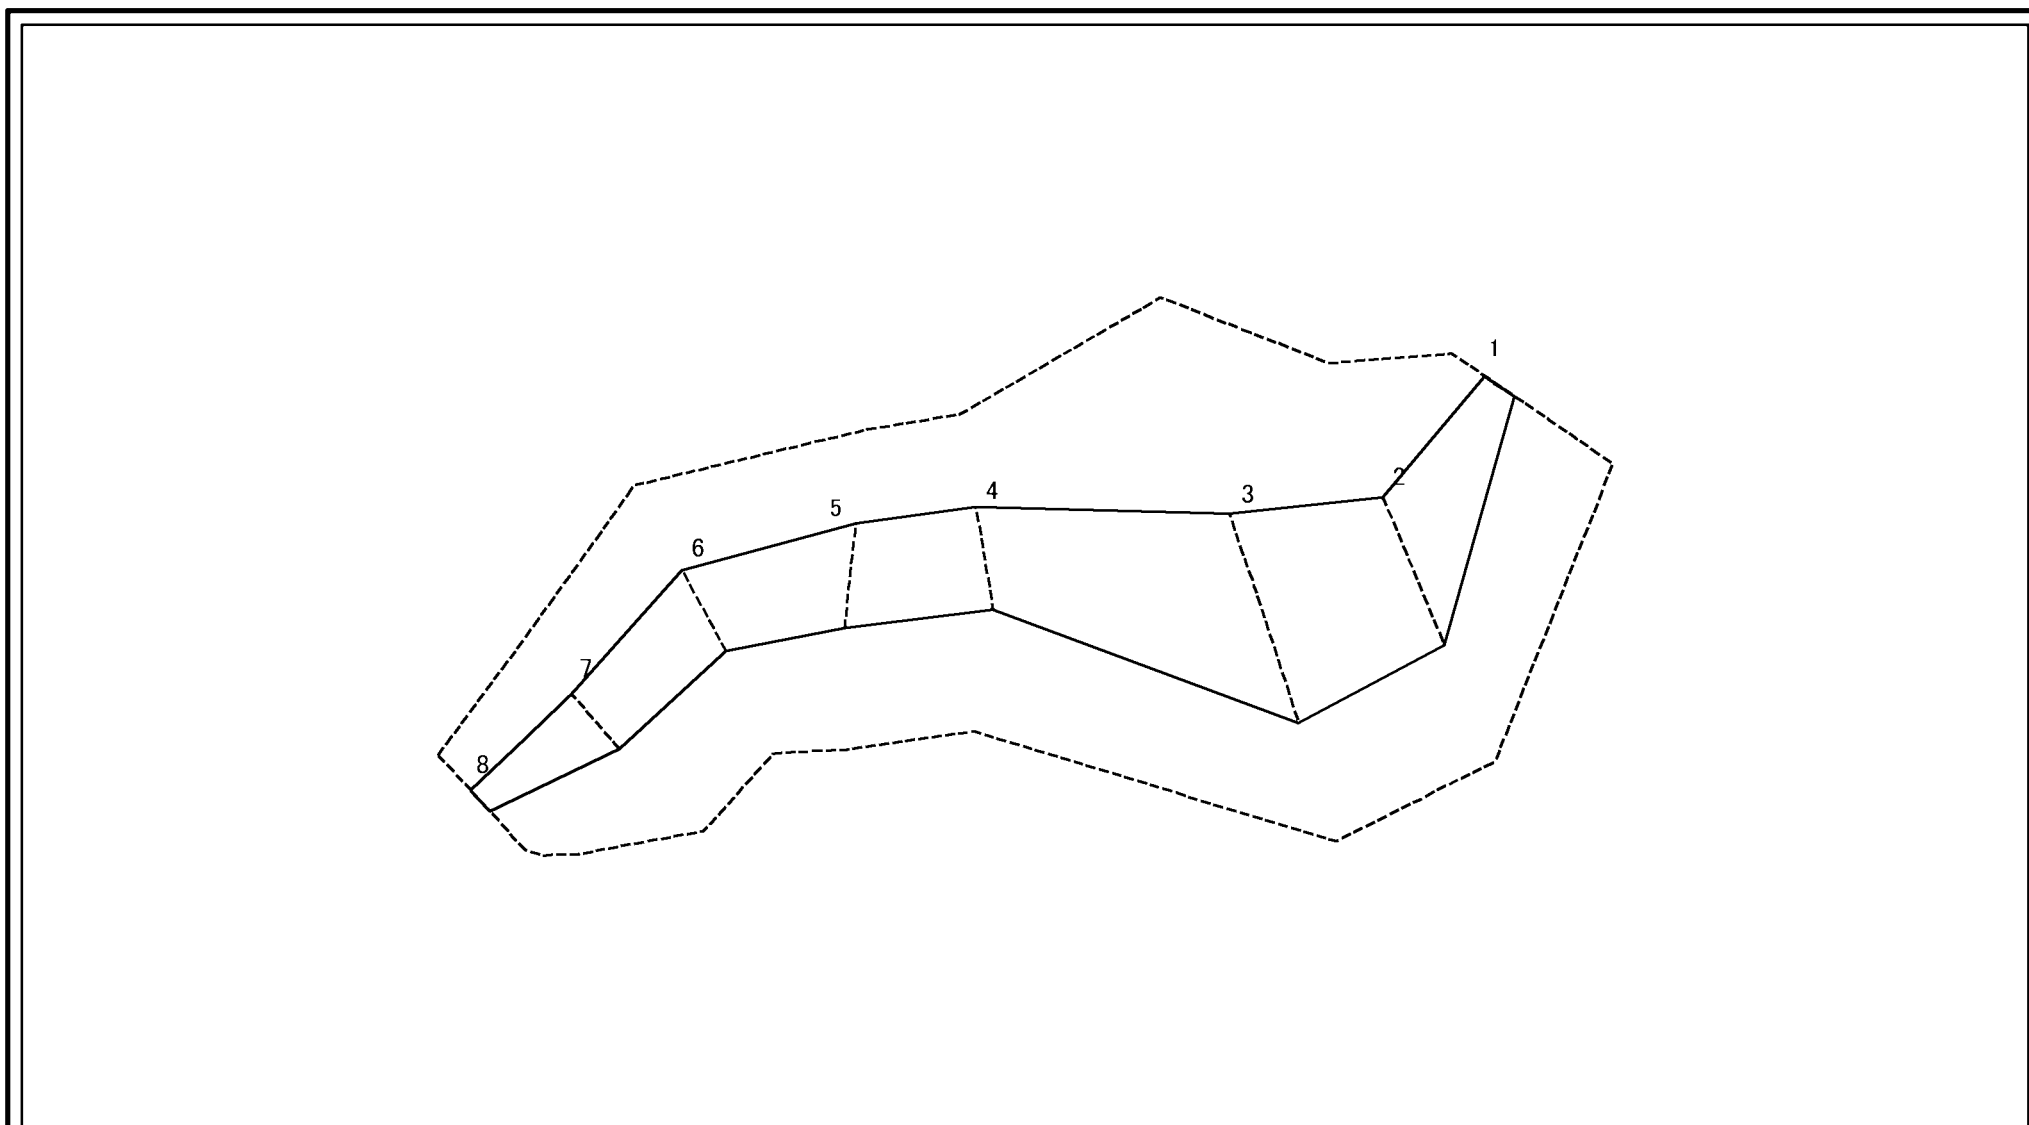
土砂災害特別警戒区域の区域区分図
(急傾斜地の崩壊に伴う土石等の堆積により
建築物の地上部に作用すると想定される力)

図中の数字は横断測線番号を示す

土砂災害防止法施行令第二条の基準に該当する区域

土砂災害防止法
施行令第三条の
基準に該当する
区域

それ以外の区域
