# 土砂災害警戒区域等の指定の公示に係る図書（その1）

様式-1 (急) 土砂災害警戒区域 位置図	自然現象の種類	急傾斜地の崩壊
	箇所番号	II-1004
	箇所名	宮ノ前2号
	所在地	秋田県由利本荘市東由利法内字宮ノ前

様式-2(急) 土砂災害警戒区域・土砂災害特別警戒区域 区域図(その1)	土砂災害防止法施行令第二条の基準に該当する区域		 縮尺 1:2,500	自然現象の種類	急傾斜地の崩壊	箇所番号	II-1004
	土砂災害防止法施行令第三条の基準に該当する区域			告示番号	第141号	箇所名	宮ノ前2号
	それ以外の区域			告示年月日	平成25年3月29日	所在地	秋田県由利本荘市東由利法内字宮ノ前

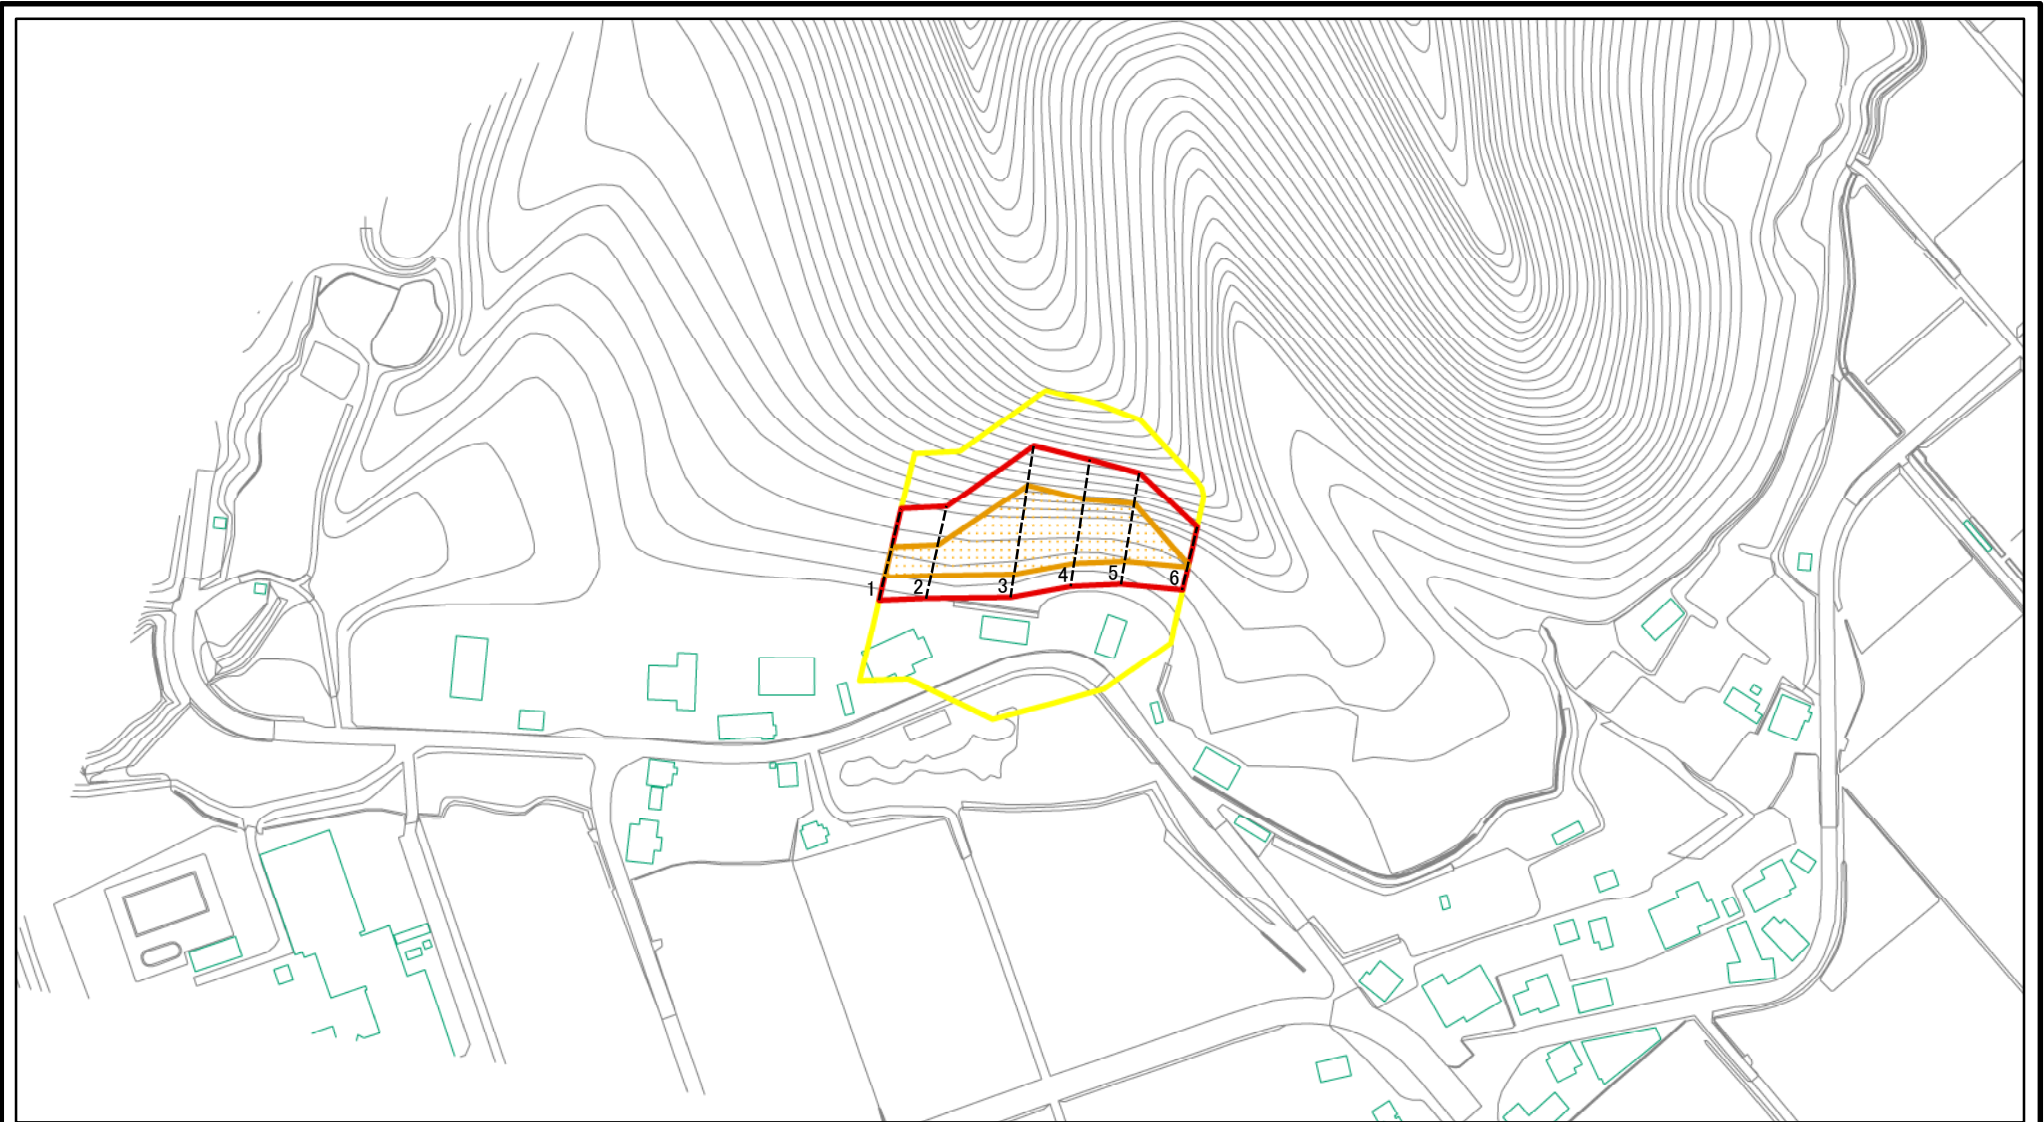
図中の数字は横断測線番号を示す

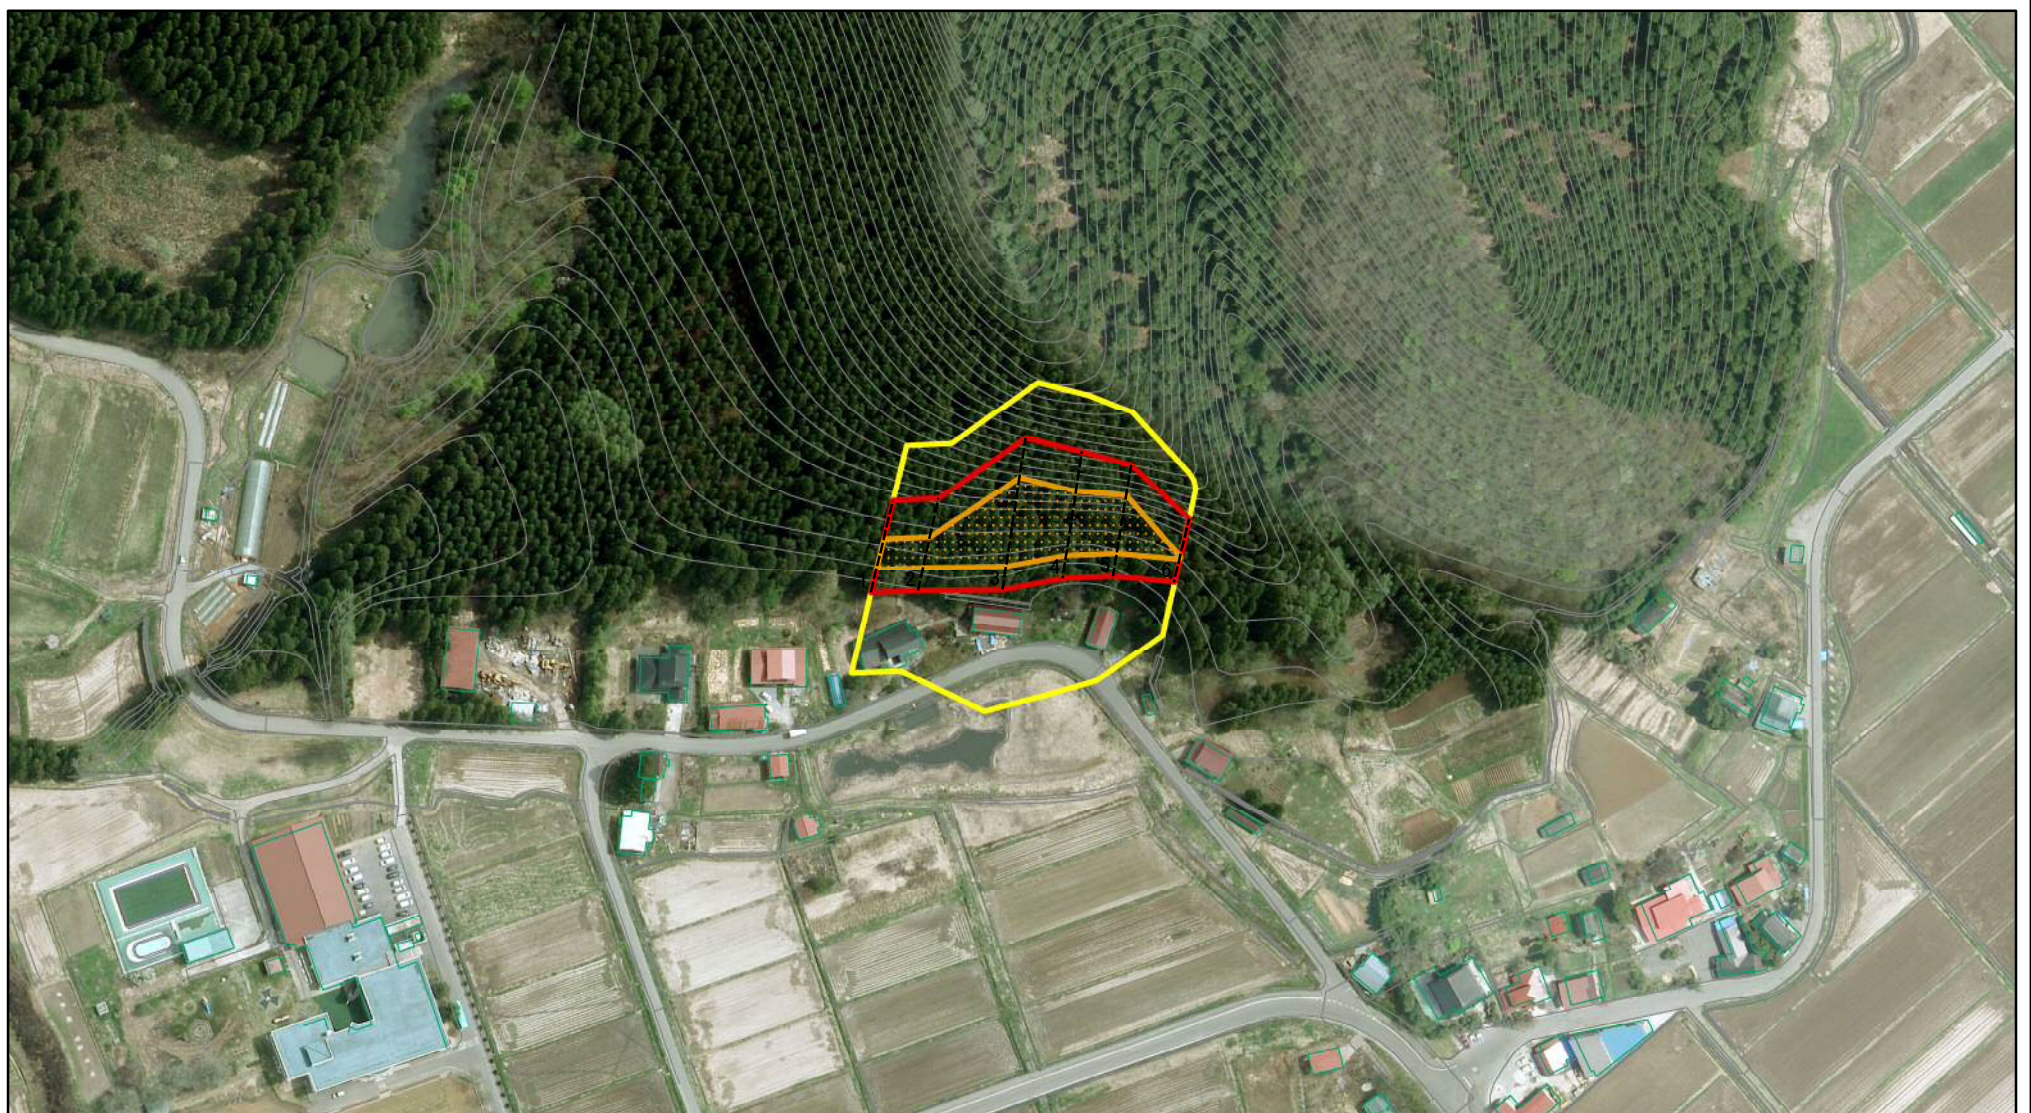
図中の数字は横断測線番号を示す

土砂災害警戒区域・土砂災害特別警戒区域  
区域図(その1)

土砂災害防止法施行令第二条の基準に該当する区域

土砂災害防止法  
施行令第三条の  
基準に該当する  
区域

土石等の(移動)高さが1m以下の場合、  
土石等の移動による力が100kN/mを超える区域  
土石等の堆積の高さが3mを超える区域  
それ以外の区域

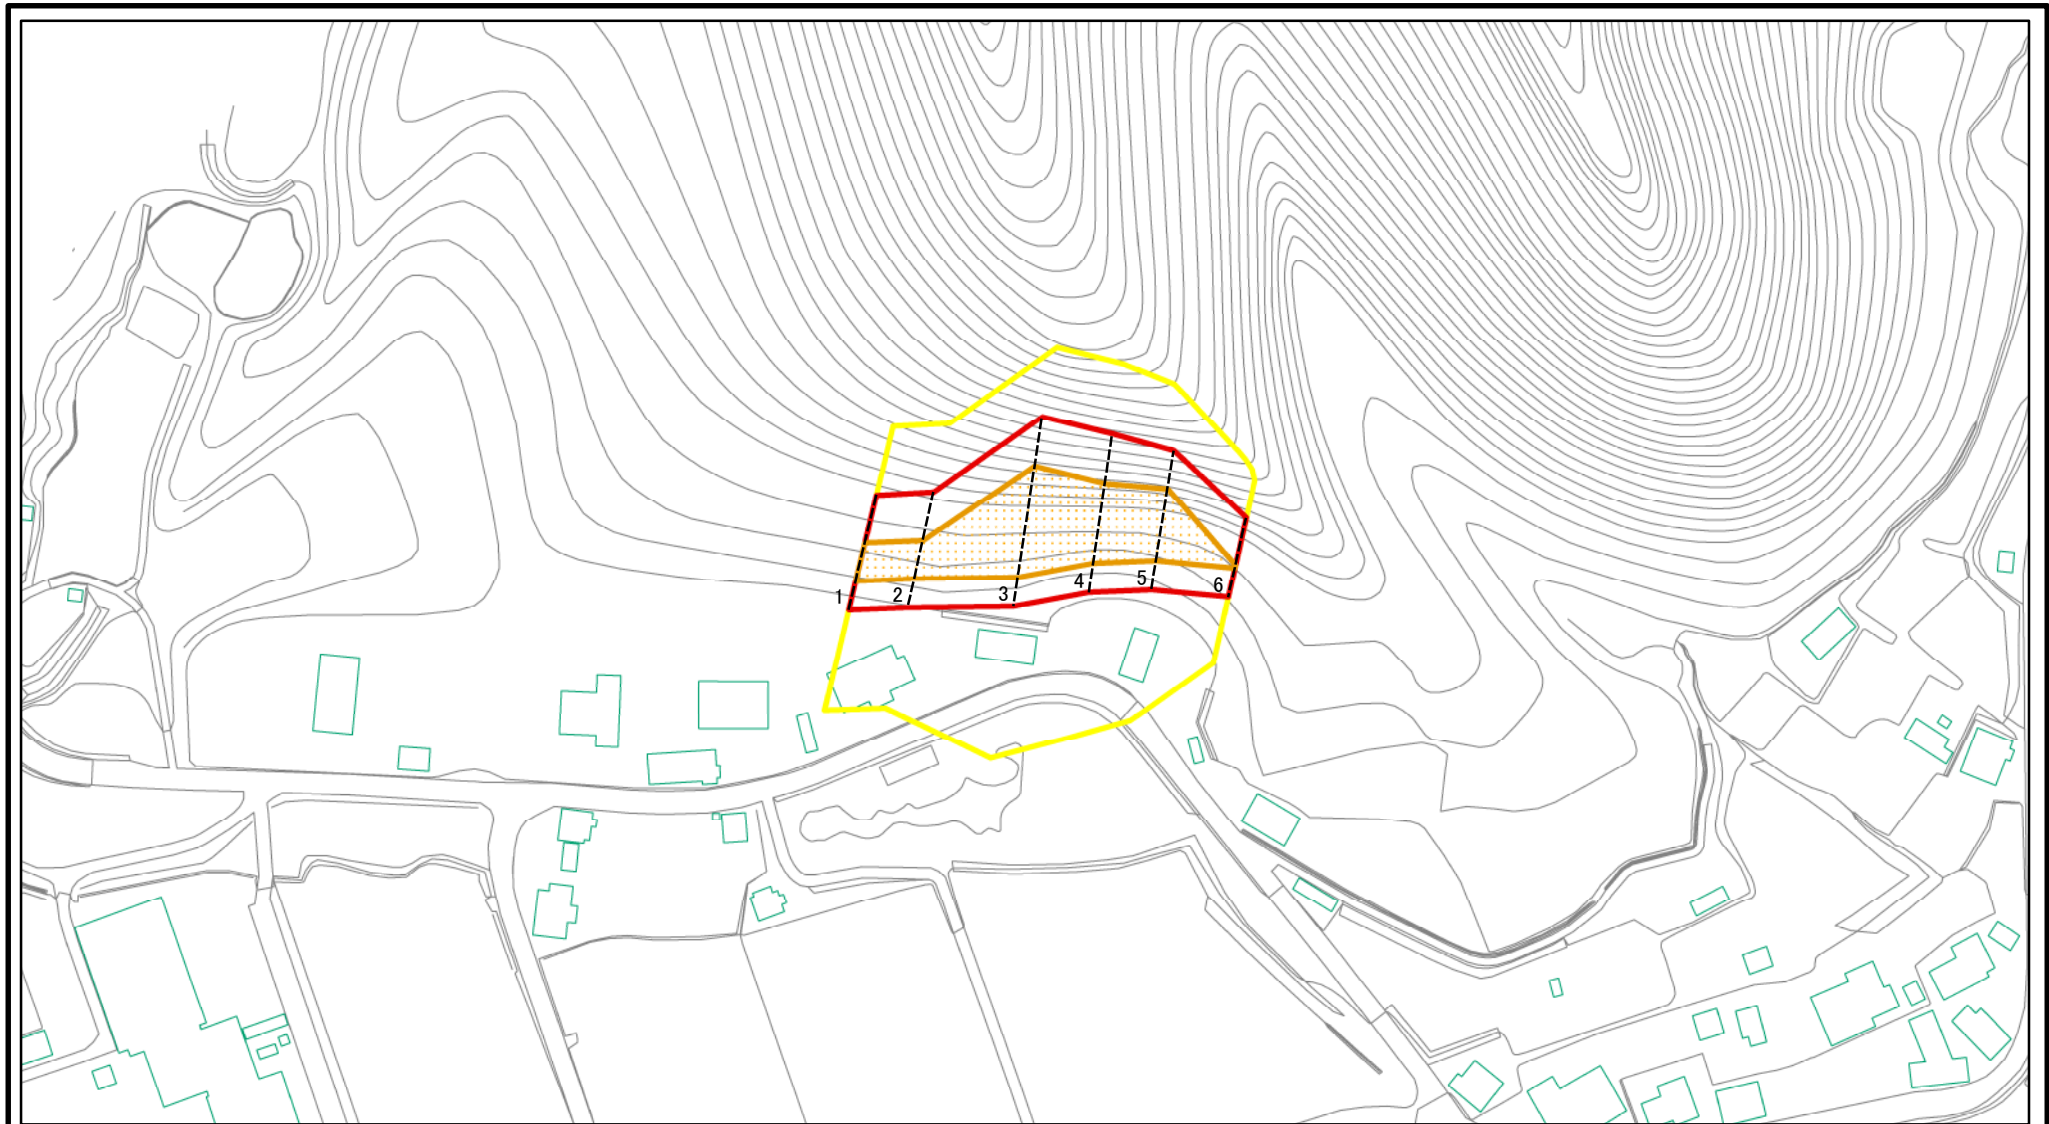
図中の数字は横断測線番号を示す

様式-2-1(急) 土砂災害警戒区域・土砂災害特別警戒区域 区域図(その2)	土砂災害防止法施行令第二条の基準に該当する区域		縮尺 1:2,000	自然現象の種類	急傾斜地の崩壊	箇所番号	II-1004	
	土砂災害防止法施行令第三条の基準に該当する区域			告示番号	第141号	箇所名	宮ノ前2号	
	土砂等の(移動)高さが1m以下の場合、土砂等の移動による力が100kN/m <sup>2</sup> を超える区域			告示年月日	平成25年3月29日	所在地	秋田県由利本荘市東由利法内字宮ノ前	
	土砂等の堆積の高さが3mを超える区域			それ以外の区域

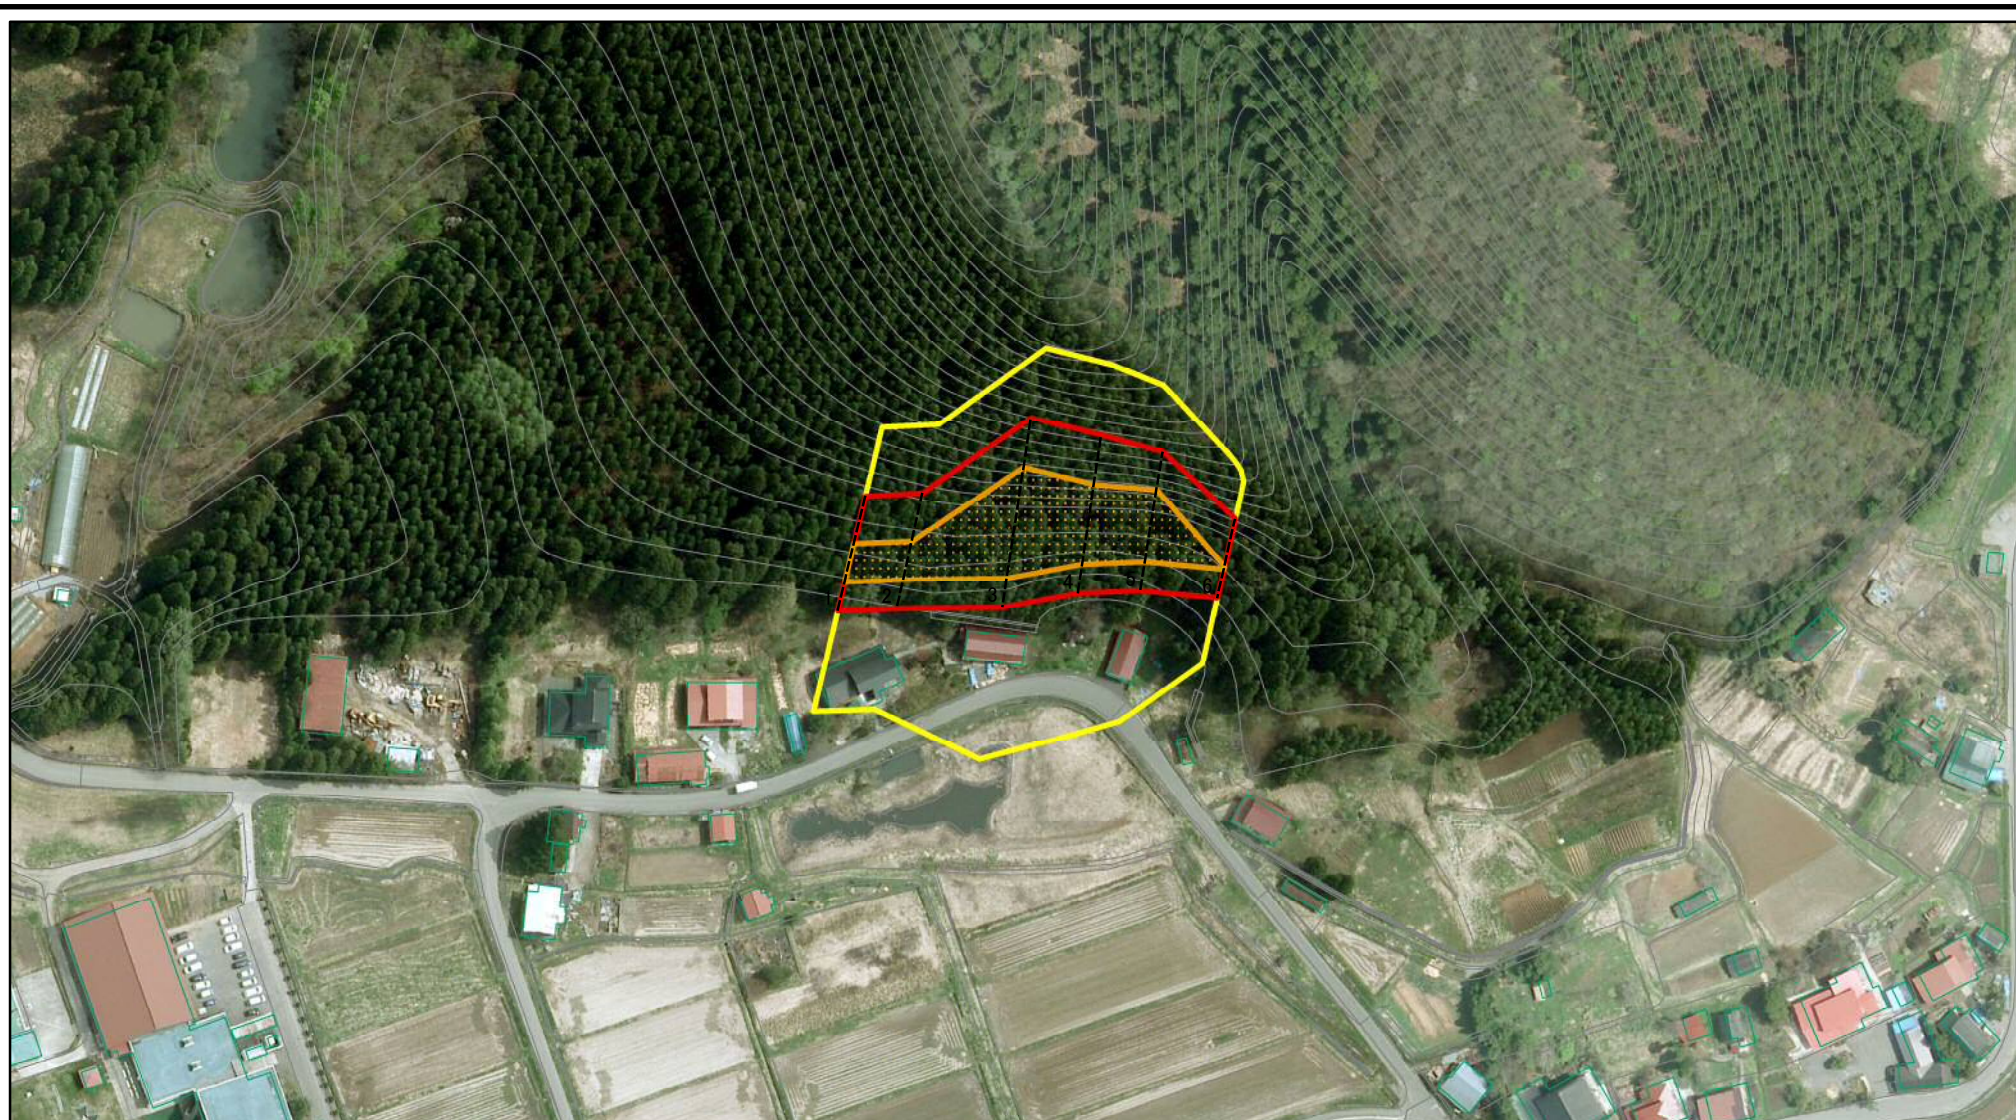
図中の数字は横断測線番号を示す

土砂災害警戒区域・土砂災害特別警戒区域  
区域図(その2)

土砂災害防止法施行令第二条の基準に該当する区域	
土砂災害防止法施行令第三条の基準に該当する区域	
それ以外の区域

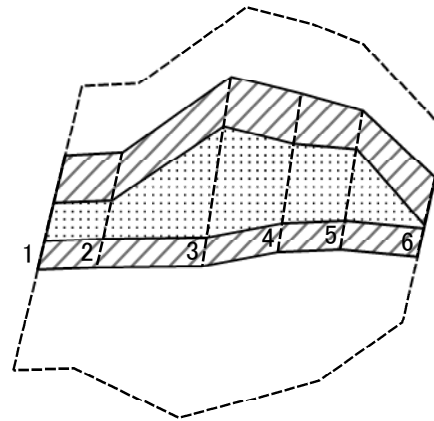
図中の数字は横断測線番号を示す

<b>様式-2-2(急)</b> 土砂災害特別警戒区域の区域区分図 (急傾斜地の崩壊に伴う土石等の移動により 建築物の地上部に作用すると想定される力)	土砂災害防止法施行令第二条の基準に該当する区域		 縮尺 1:2,000	自然現象の種類	急傾斜地の崩壊	箇所番号	II-1004
	土砂災害防止法施行令第三条の基準に該当する区域			告示番号	第141号	箇所名	宮ノ前2号
	それ以外の区域			告示年月日	平成25年3月29日	所在地	秋田県由利本荘市東由利法内字宮ノ前

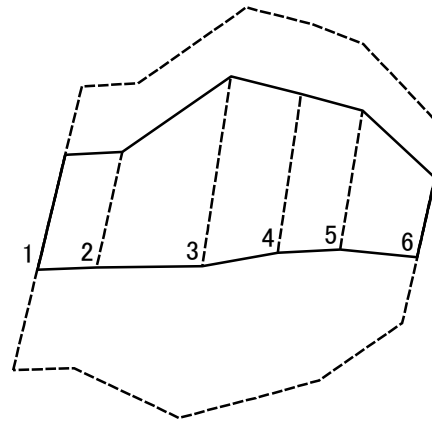
図中の数字は横断測線番号を示す

様式-2-3(急) 土砂災害特別警戒区域の区域区分図 (急傾斜地の崩壊に伴う土石等の堆積により 建築物の地上部に作用すると想定される力)	土砂災害防止法施行令第二条の基準に該当する区域			縮尺 1:2,000	自然現象の種類	急傾斜地の崩壊	箇所番号	II-1004
	土砂災害防止法 施行令第三条の 基準に該当する 区域	土石等の堆積の高さが3mを超える区域			告示番号	第141号	箇所名	宮ノ前2号
		それ以外の区域			告示年月日	平成25年3月29日	所在地	秋田県由利本荘市東由利法内字宮ノ前
