土砂災害警戒区域等の指定の公示に係る図書（その1）

様式-1 (急) 土砂災害警戒区域 位置図	自然現象の種類	急傾斜地の崩壊
	箇所番号	II-926
	箇所名	熊野田
	所在地	秋田県由利本荘市大内三川字熊野田

様式-2(急) 土砂災害警戒区域・土砂災害特別警戒区域 区域図(その1)	土砂災害防止法施行令第二条の基準に該当する区域		Ⅱ 縮尺 1:2,500	自然現象の種類	急傾斜地の崩壊	箇所番号	Ⅱ-926
	土砂災害防止法施行令第三条の基準に該当する区域			告示番号	第141号	箇所名	熊野田
	土砂等の(移動)高さが1m以下の場合、土砂等の移動による力が100kN/mを超える区域			告示年月日	平成25年3月29日	所在地	秋田県由利本荘市大内三川字熊野田
	土砂等の堆積の高さが3mを超える区域						
それ以外の区域

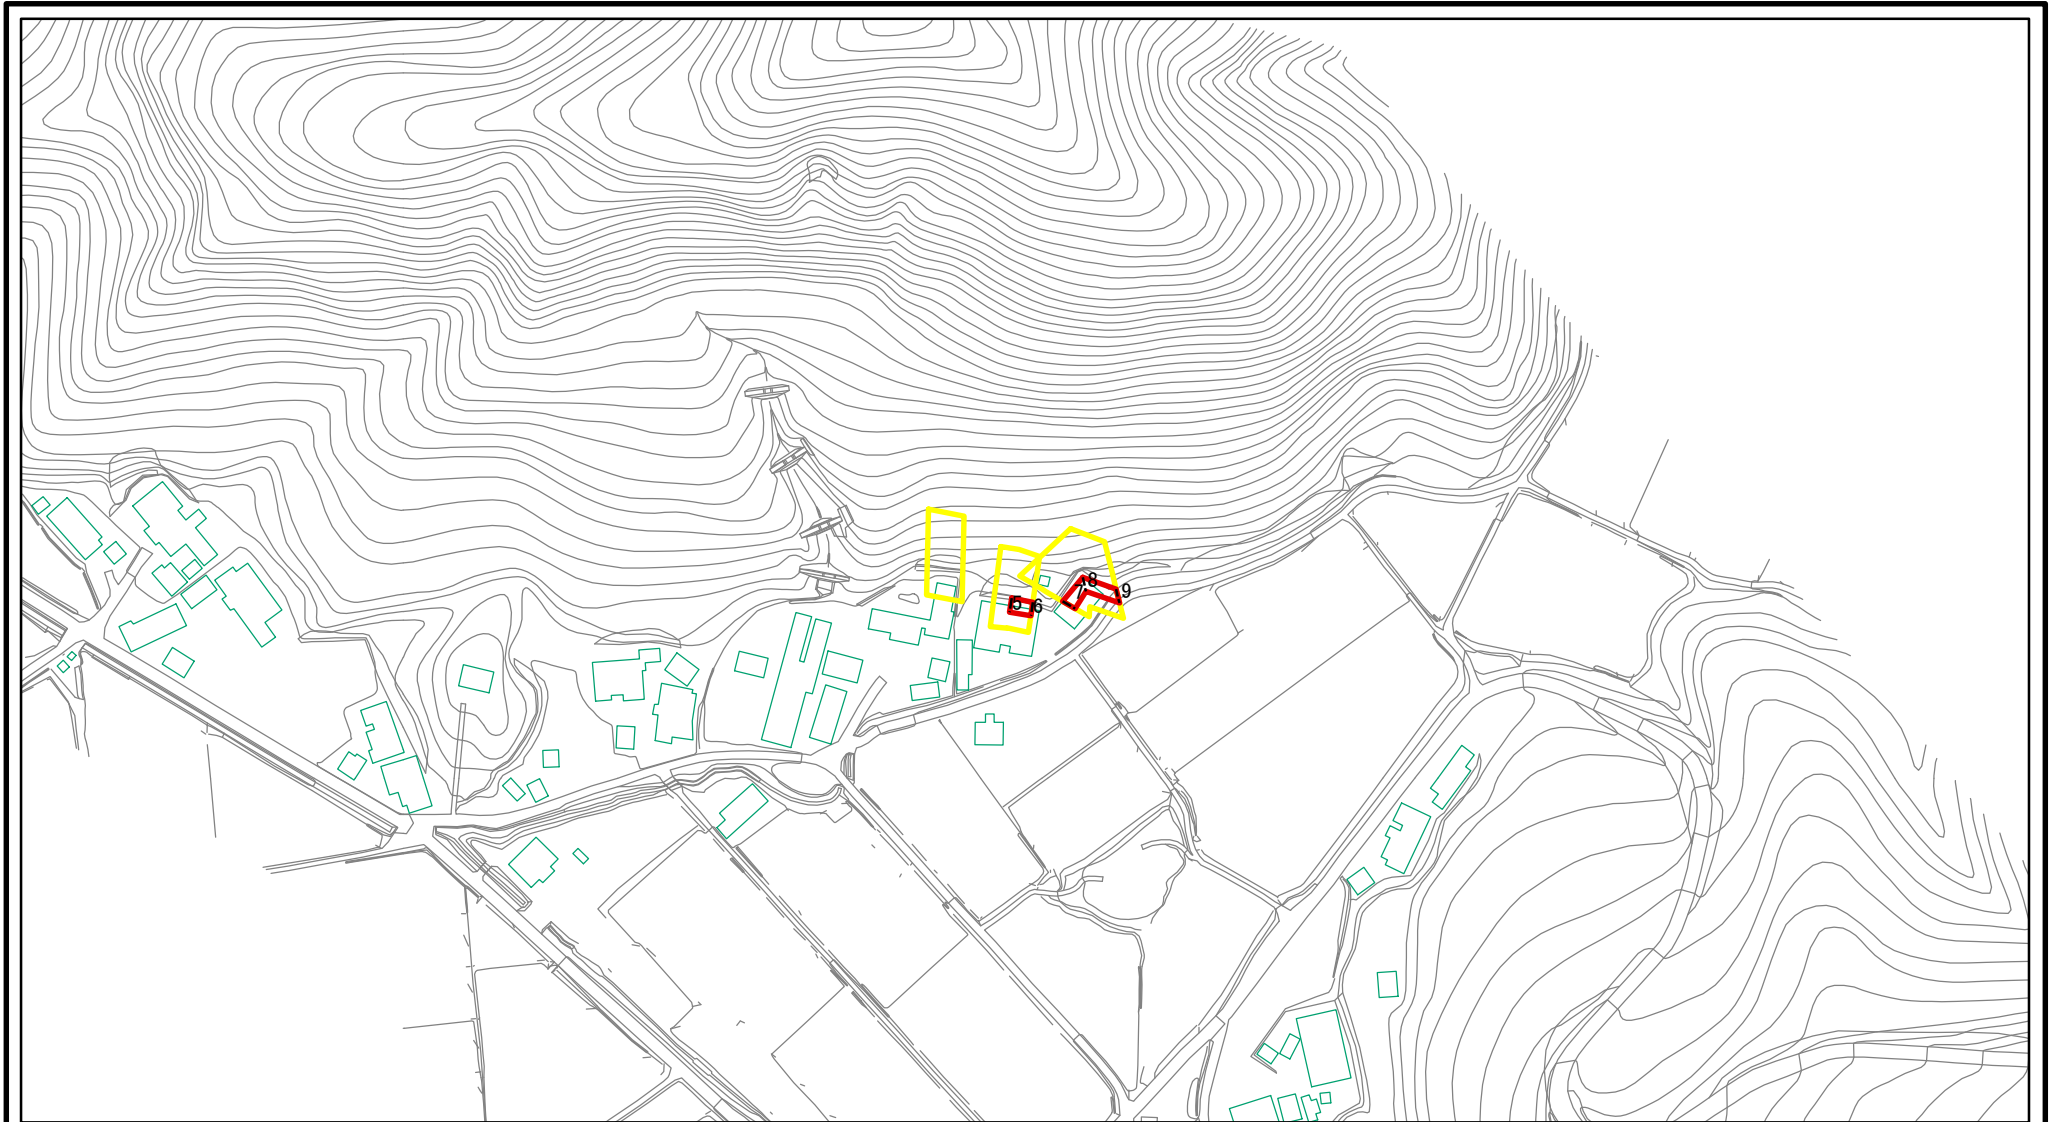
図中の数字は横断測線番号を示す

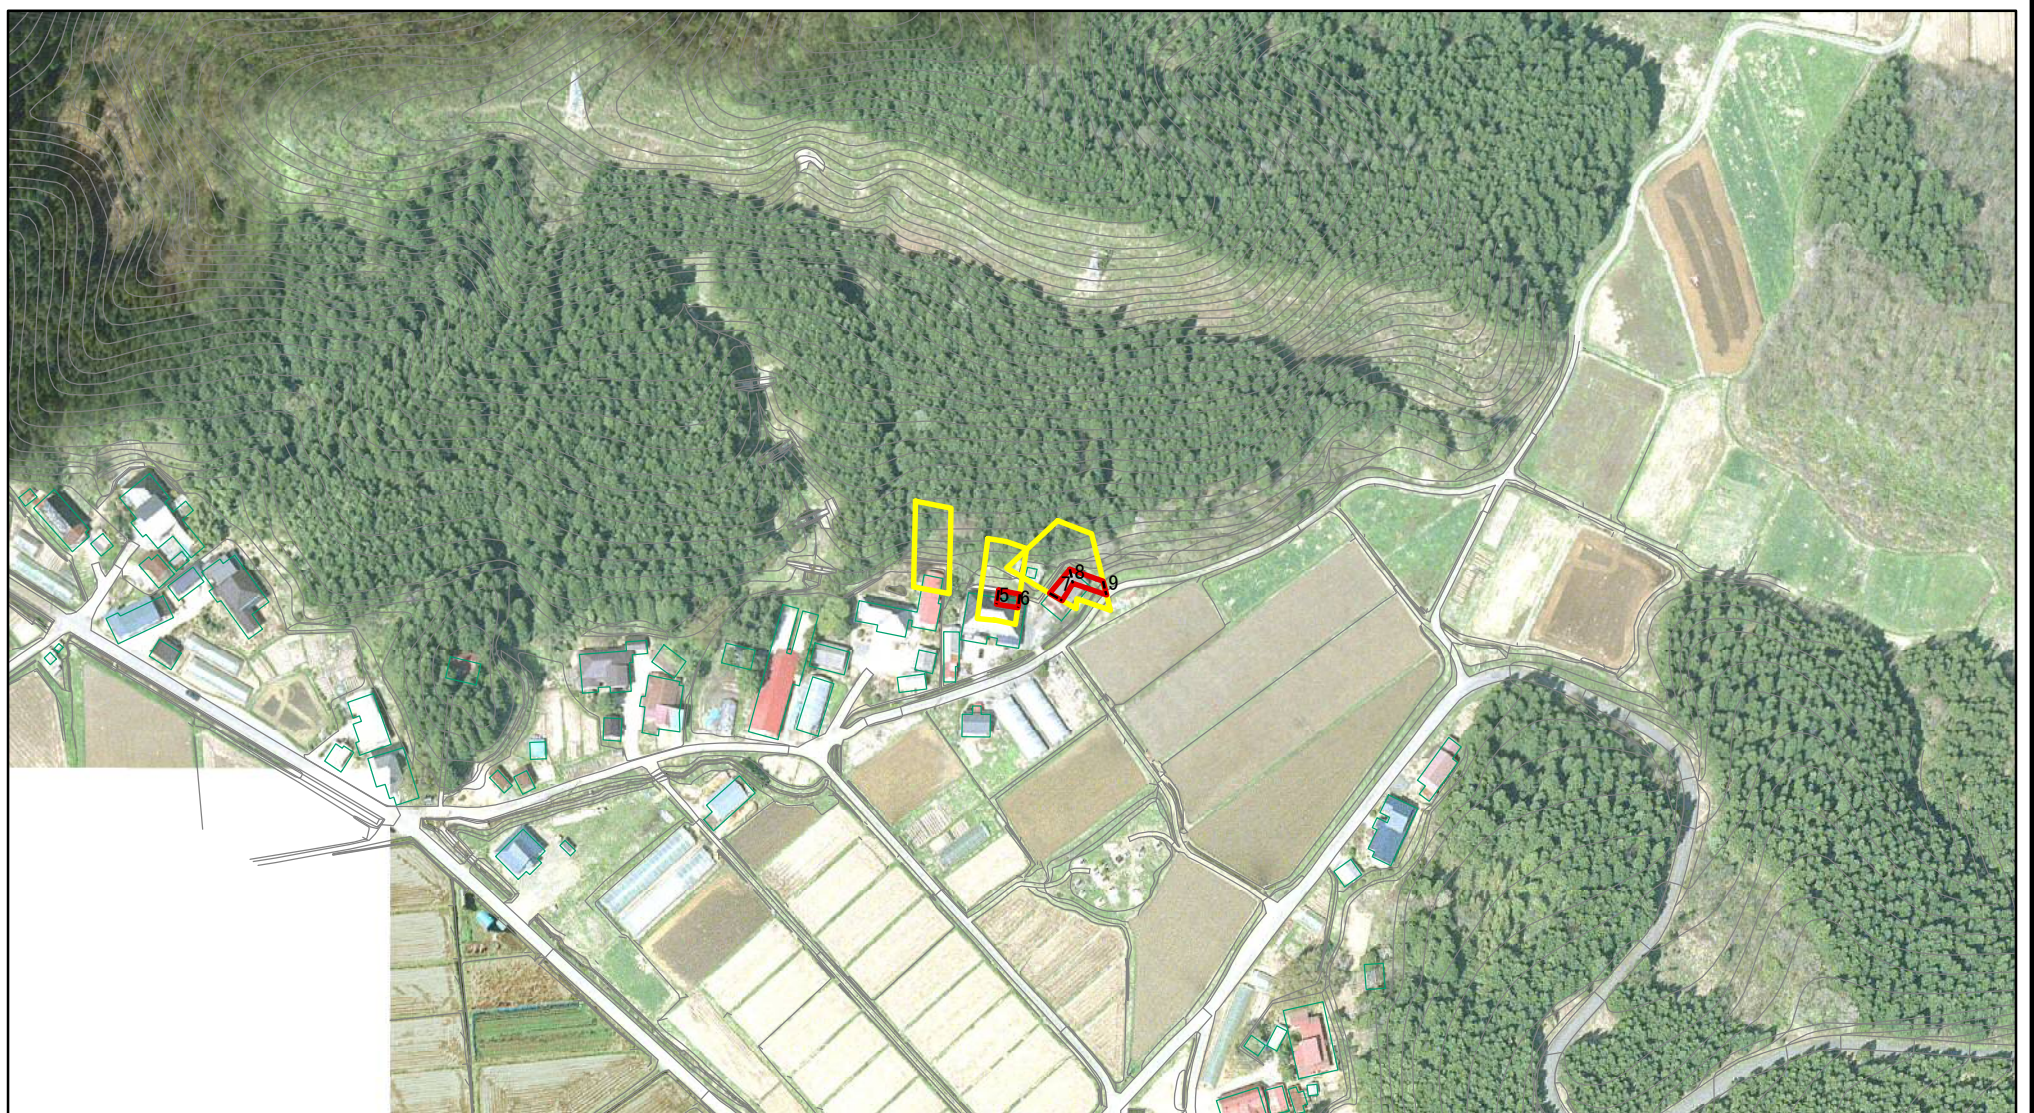
図中の数字は横断測線番号を示す

土砂災害警戒区域・土砂災害特別警戒区域
区域図(その1)

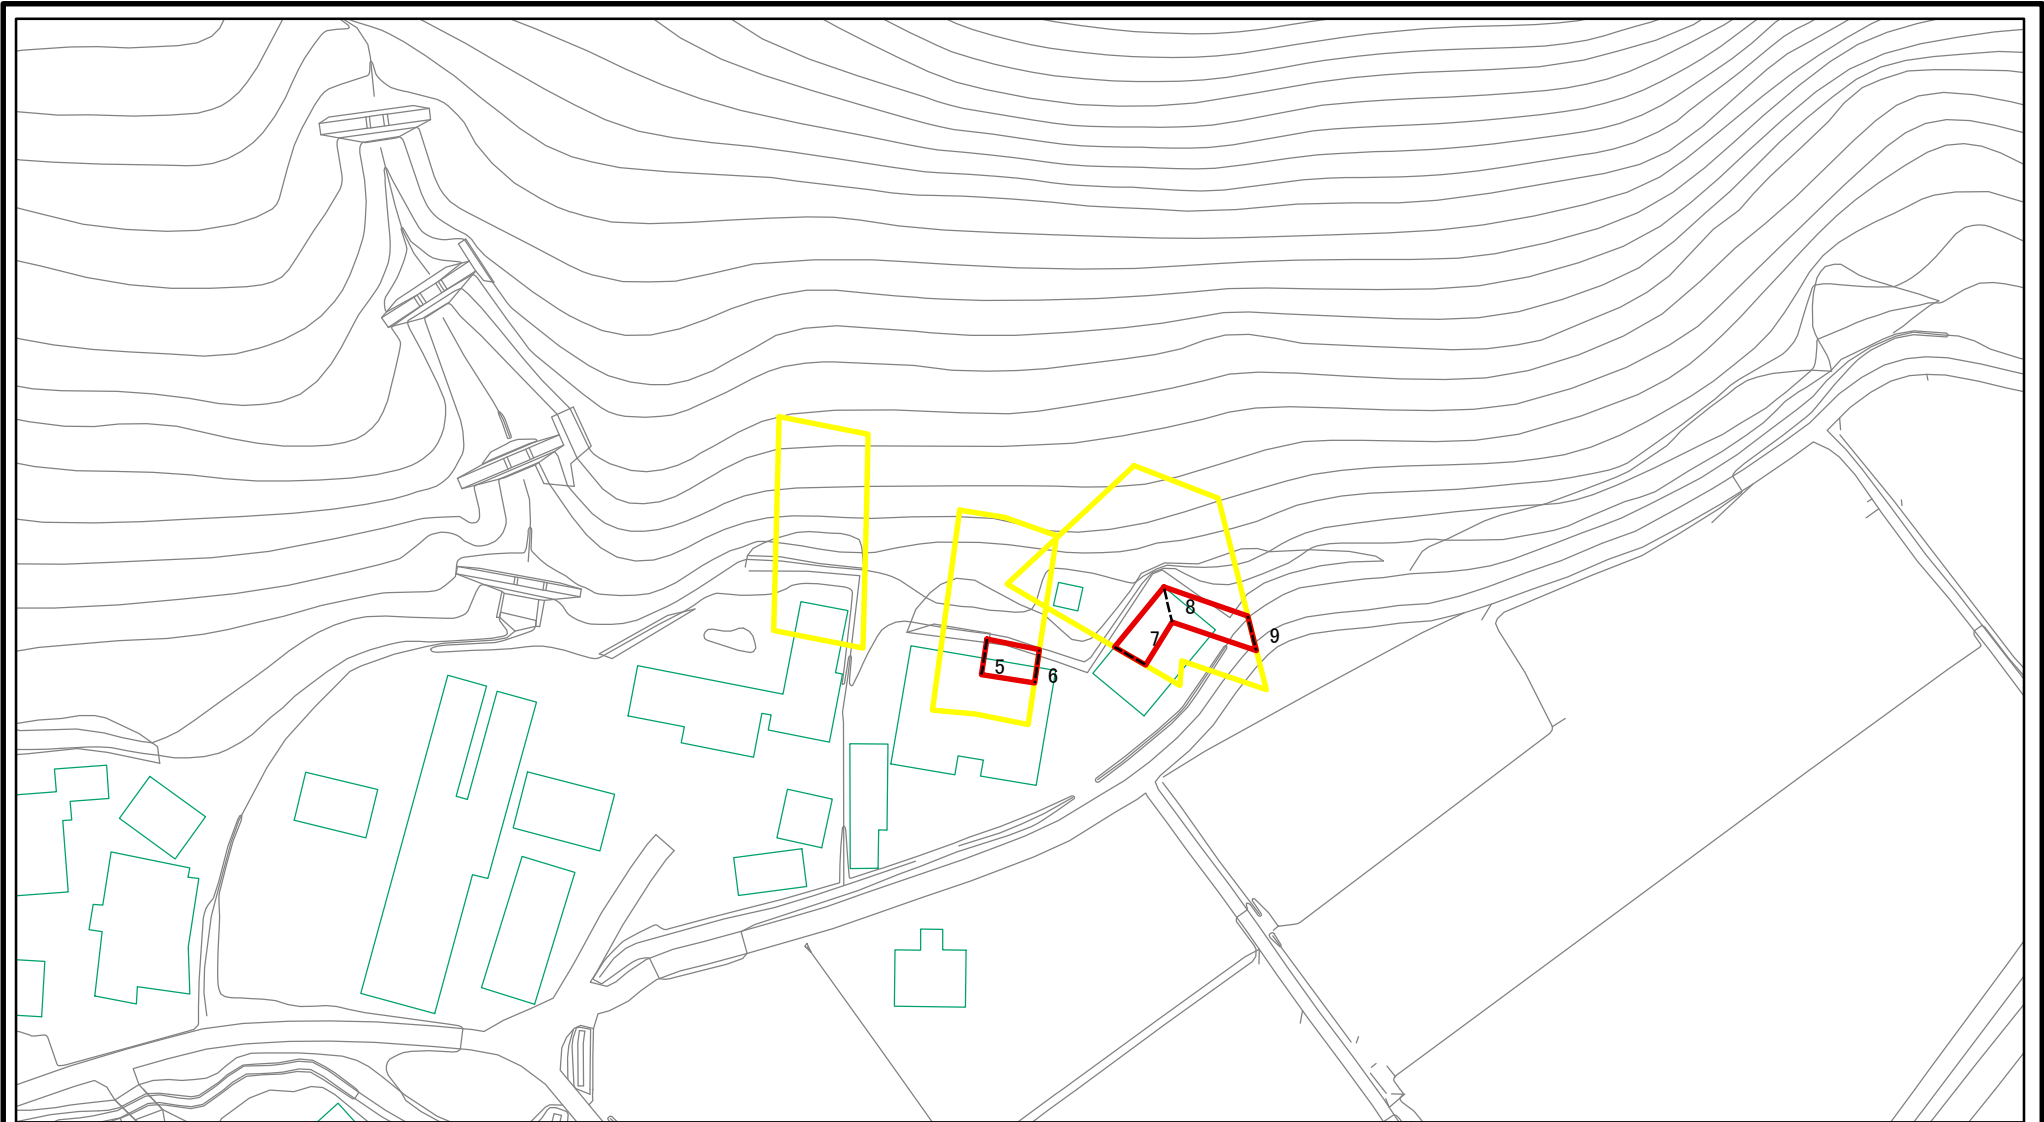
図中の数字は横断測線番号を示す

様式-2-1(急) 土砂災害警戒区域・土砂災害特別警戒区域 区域図(その2)	土砂災害防止法施行令第二条の基準に該当する区域		+	自然現象の種類	急傾斜地の崩壊	箇所番号	II-926
	土砂災害防止法施行令第三条の基準に該当する区域			縮尺 1:1,000	告示番号	第141号	箇所名
	土砂等の(移動)高さが1m以下の場合、土砂等の移動による力が100kN/m ² を超える区域		告示年月日		平成25年3月29日	所在地	秋田県由利本荘市大内三川字熊野田
	土砂等の堆積の高さが3mを超える区域						
それ以外の区域

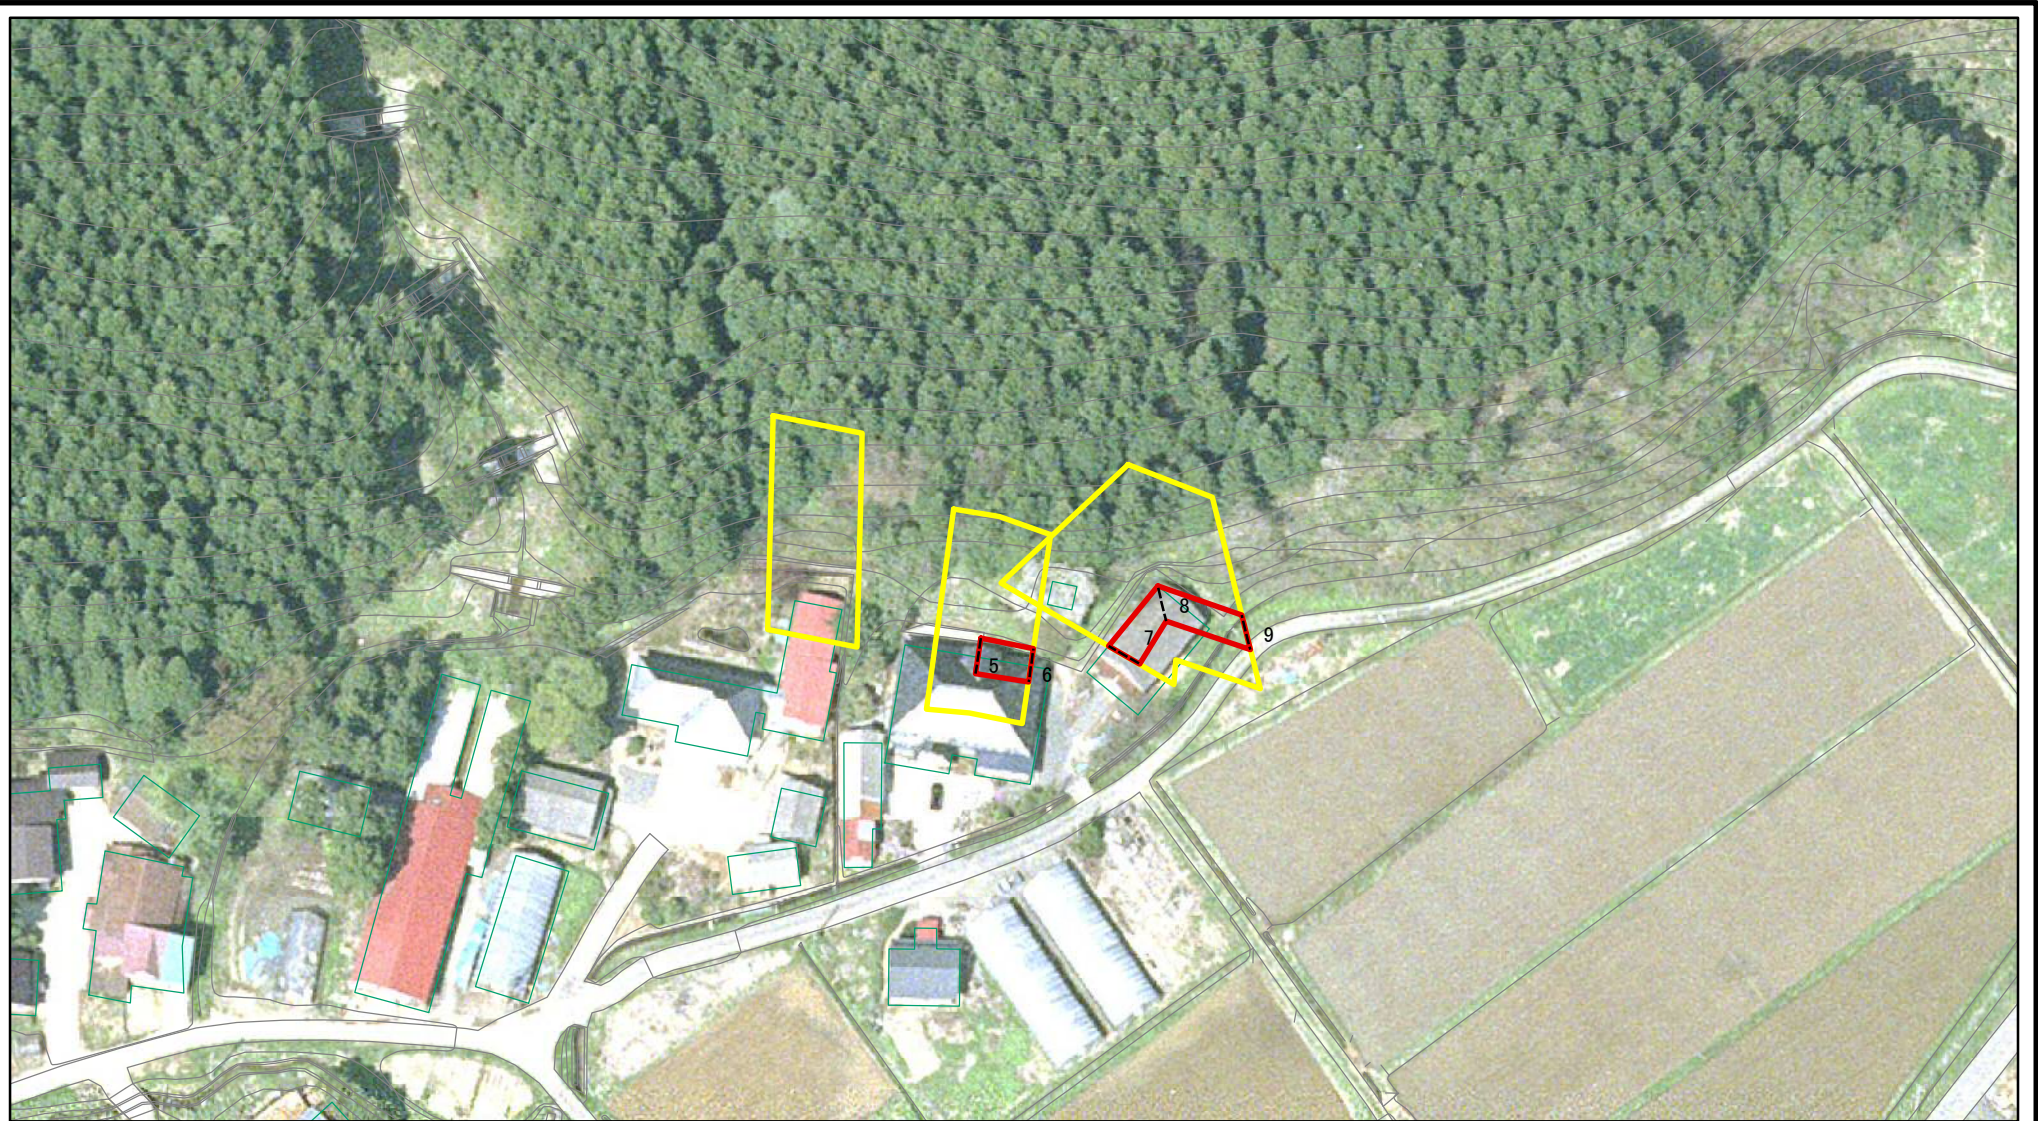
図中の数字は横断測線番号を示す

様式-2-1(急) 土砂災害警戒区域・土砂災害特別警戒区域 区域図(その2)	土砂災害防止法施行令第二条の基準に該当する区域		+	自然現象の種類	急傾斜地の崩壊	箇所番号	II-926
	土砂災害防止法施行令第三条の基準に該当する区域			縮尺	告示番号	第141号	箇所名
	土砂等の(移動)高さが1m以下の場合、土砂等の移動による力が100kN/mを超える区域		1:1,000		告示年月日	平成25年3月29日	所在地
	土砂等の堆積の高さが3mを超える区域						
	それ以外の区域

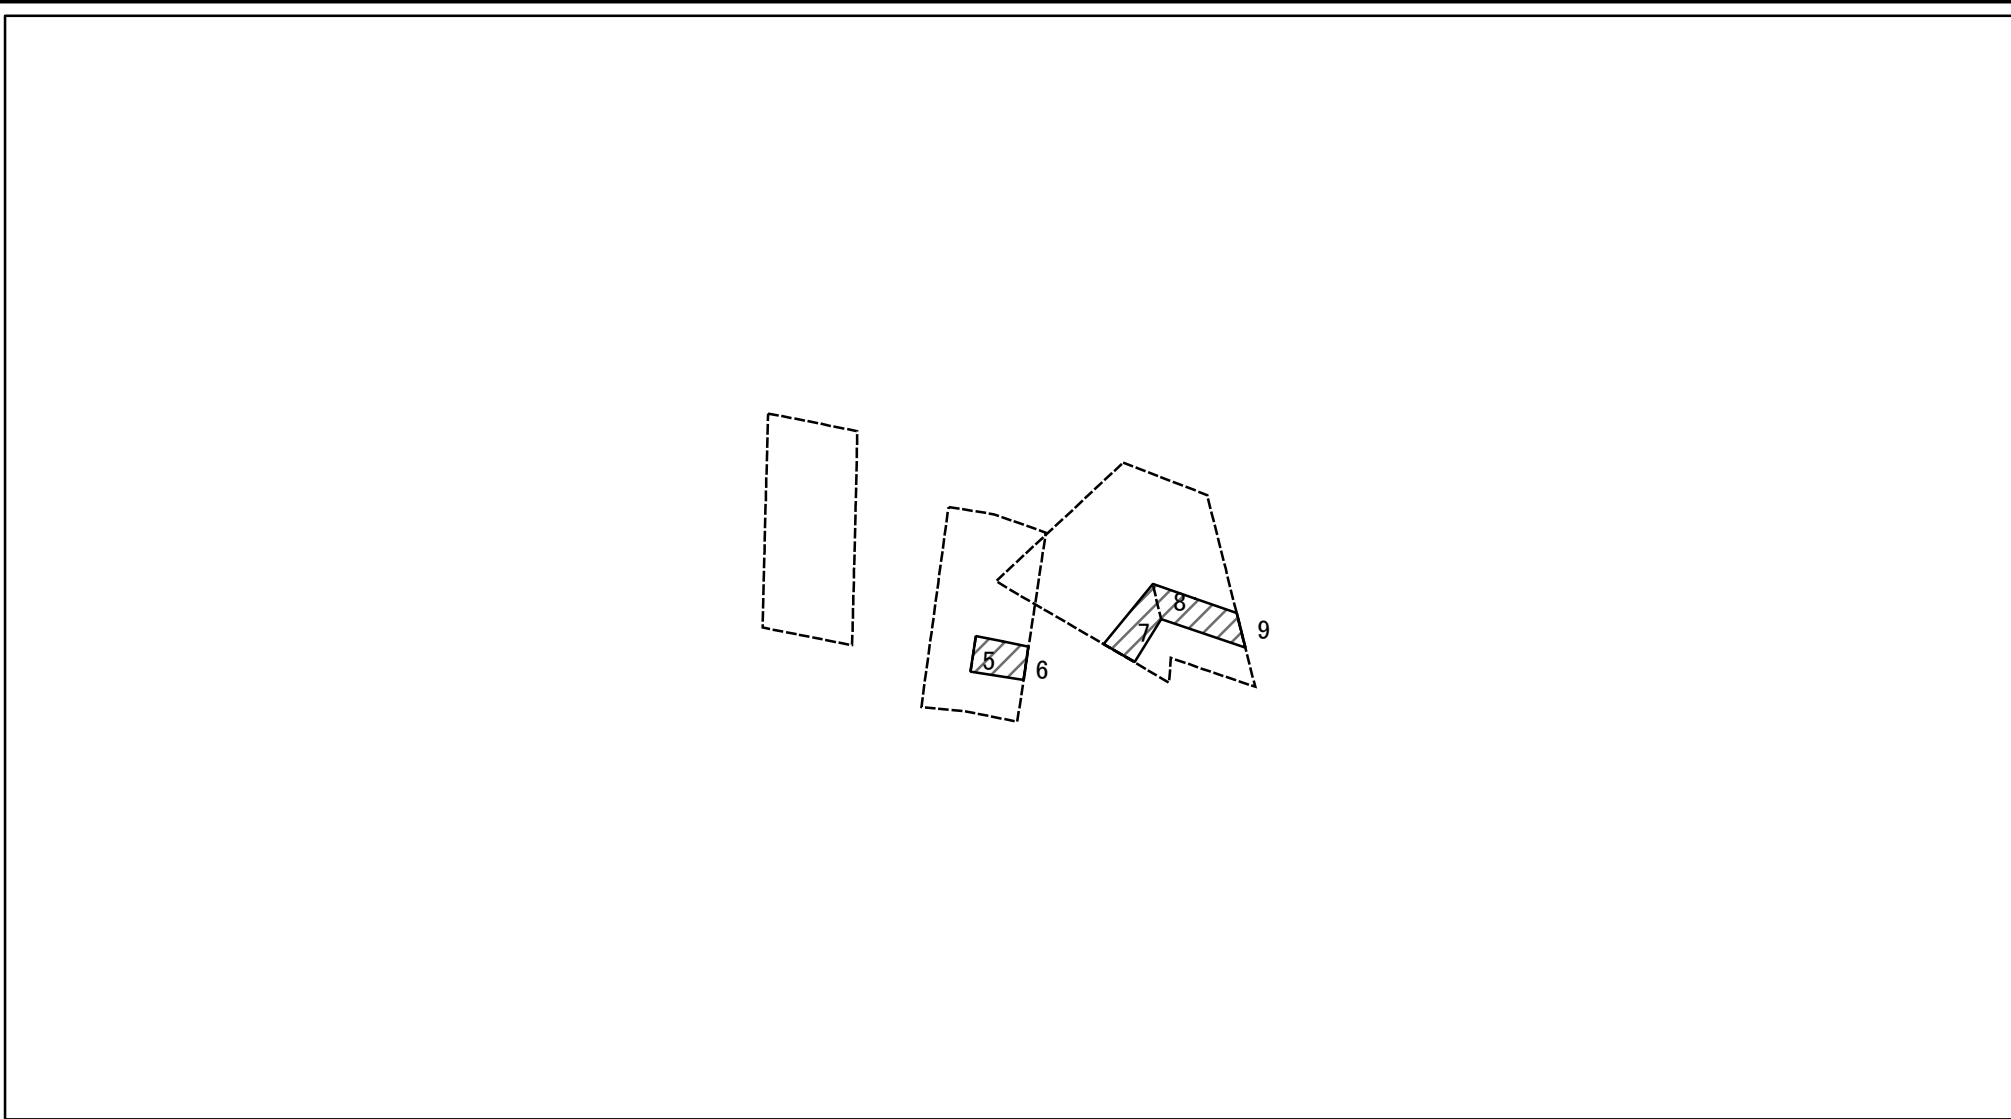
図中の数字は横断測線番号を示す

様式-2-2(急)
土砂災害特別警戒区域の区域区分図
(急傾斜地の崩壊に伴う土石等の移動により
建築物の地上部に作用すると想定される力)

横断測線の区間	土石等の移動により建築物の地上部に作用すると想定される力				土石等の堆積により建築物の地上部に作用すると想定される力				横断測線の区間	土石等の移動により建築物の地上部に作用すると想定される力				土石等の堆積により建築物の地上部に作用すると想定される力			
	土石等の(移動)高さが1m以下の場合、土石等の移動による力が100kN/m ² を超える区域		それ以外の区域		土石等の堆積の高さが3mを超える区域		それ以外の区域			土石等の(移動)高さが1m以下の場合、土石等の移動による力が100kN/m ² を超える区域		それ以外の区域		土石等の堆積の高さが3mを超える区域		それ以外の区域	
	力の大きさのうち最大のもの(kN/m ²)	土石等の高さ(m)	力の大きさのうち最大のもの(kN/m ²)	土石等の高さ(m)	力の大きさのうち最大のもの(kN/m ²)	土石等の高さ(m)	力の大きさのうち最大のもの(kN/m ²)	土石等の高さ(m)		力の大きさのうち最大のもの(kN/m ²)	土石等の高さ(m)	力の大きさのうち最大のもの(kN/m ²)	土石等の高さ(m)	力の大きさのうち最大のもの(kN/m ²)	土石等の高さ(m)	力の大きさのうち最大のもの(kN/m ²)	土石等の高さ(m)
1 ~ 2	-	-	-	-	-	-	-	-	~								
3 ~ 4	-	-	-	-	-	-	-	-	~								
5 ~ 6	-	-	58.89	1.00	-	-	9.82	1.94	~								
7 ~ 8	-	-	59.32	1.00	-	-	9.00	1.78	~								
8 ~ 9	-	-	59.32	1.00	-	-	9.24	1.83	~								
~									~								
~									~								
~									~								
~									~								
~									~								
~									~								
~									~								
~									~

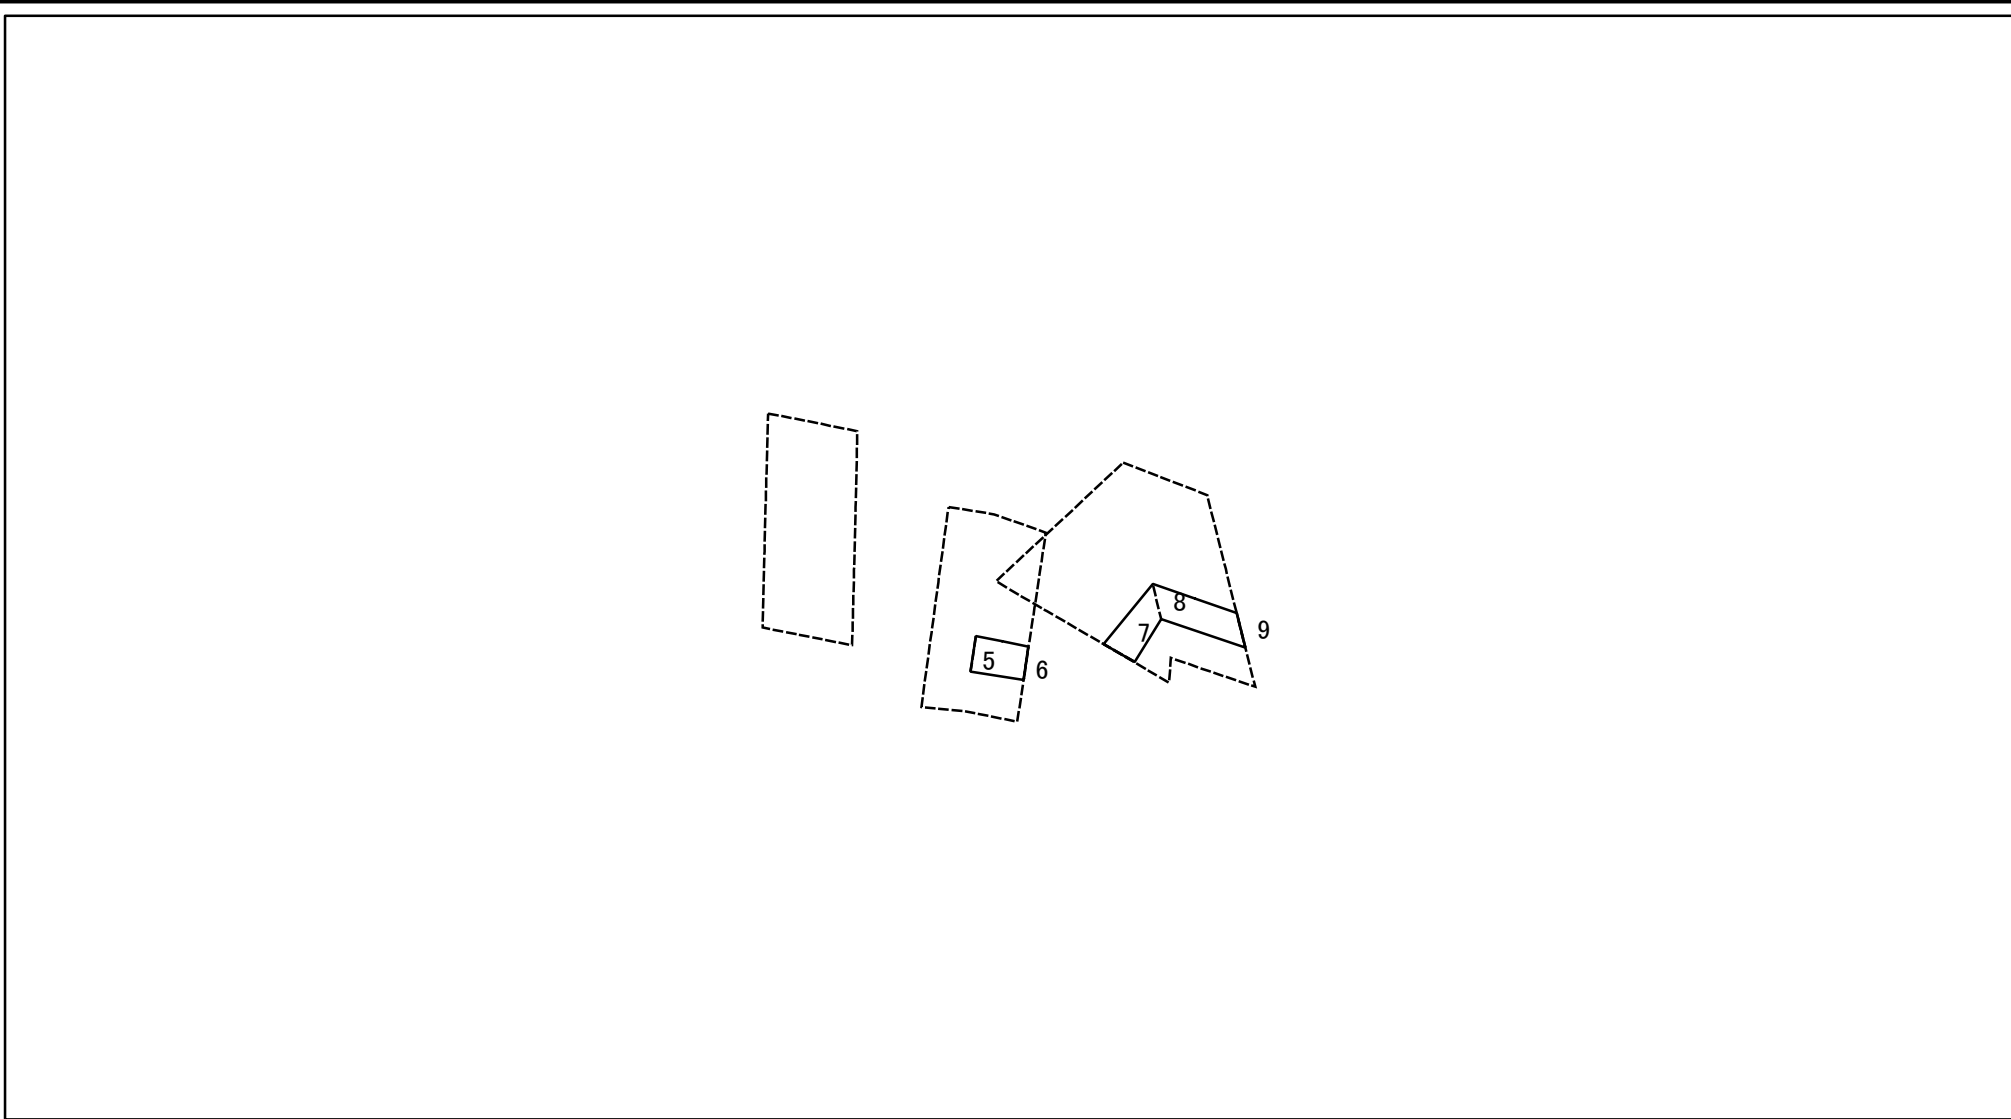
図中の数字は横断測線番号を示す

様式-2-3(急)
土砂災害特別警戒区域の区域区分図
(急傾斜地の崩壊に伴う土石等の堆積により建築物の地上部に作用すると想定される力)
