土砂災害警戒区域等の指定の公示に係る図書（その1）

様式-1 (急)
土砂災害警戒区域・土砂災害特別警戒区域 位置図

自然現象の種類	急傾斜地の崩壊
箇所番号	II-878
箇所名	館前2号
所在地	秋田県由利本荘市館前字館前

様式-3(急) 建築物の構造の規制に必要な衝撃に関する事項	自然現象の種類	急傾斜地の崩壊	箇所番号	Ⅱ-878
	告示番号	第135号	箇所名	館前2号
	告示年月日	平成26年3月28日	所在地	秋田県由利本荘市館前字館前

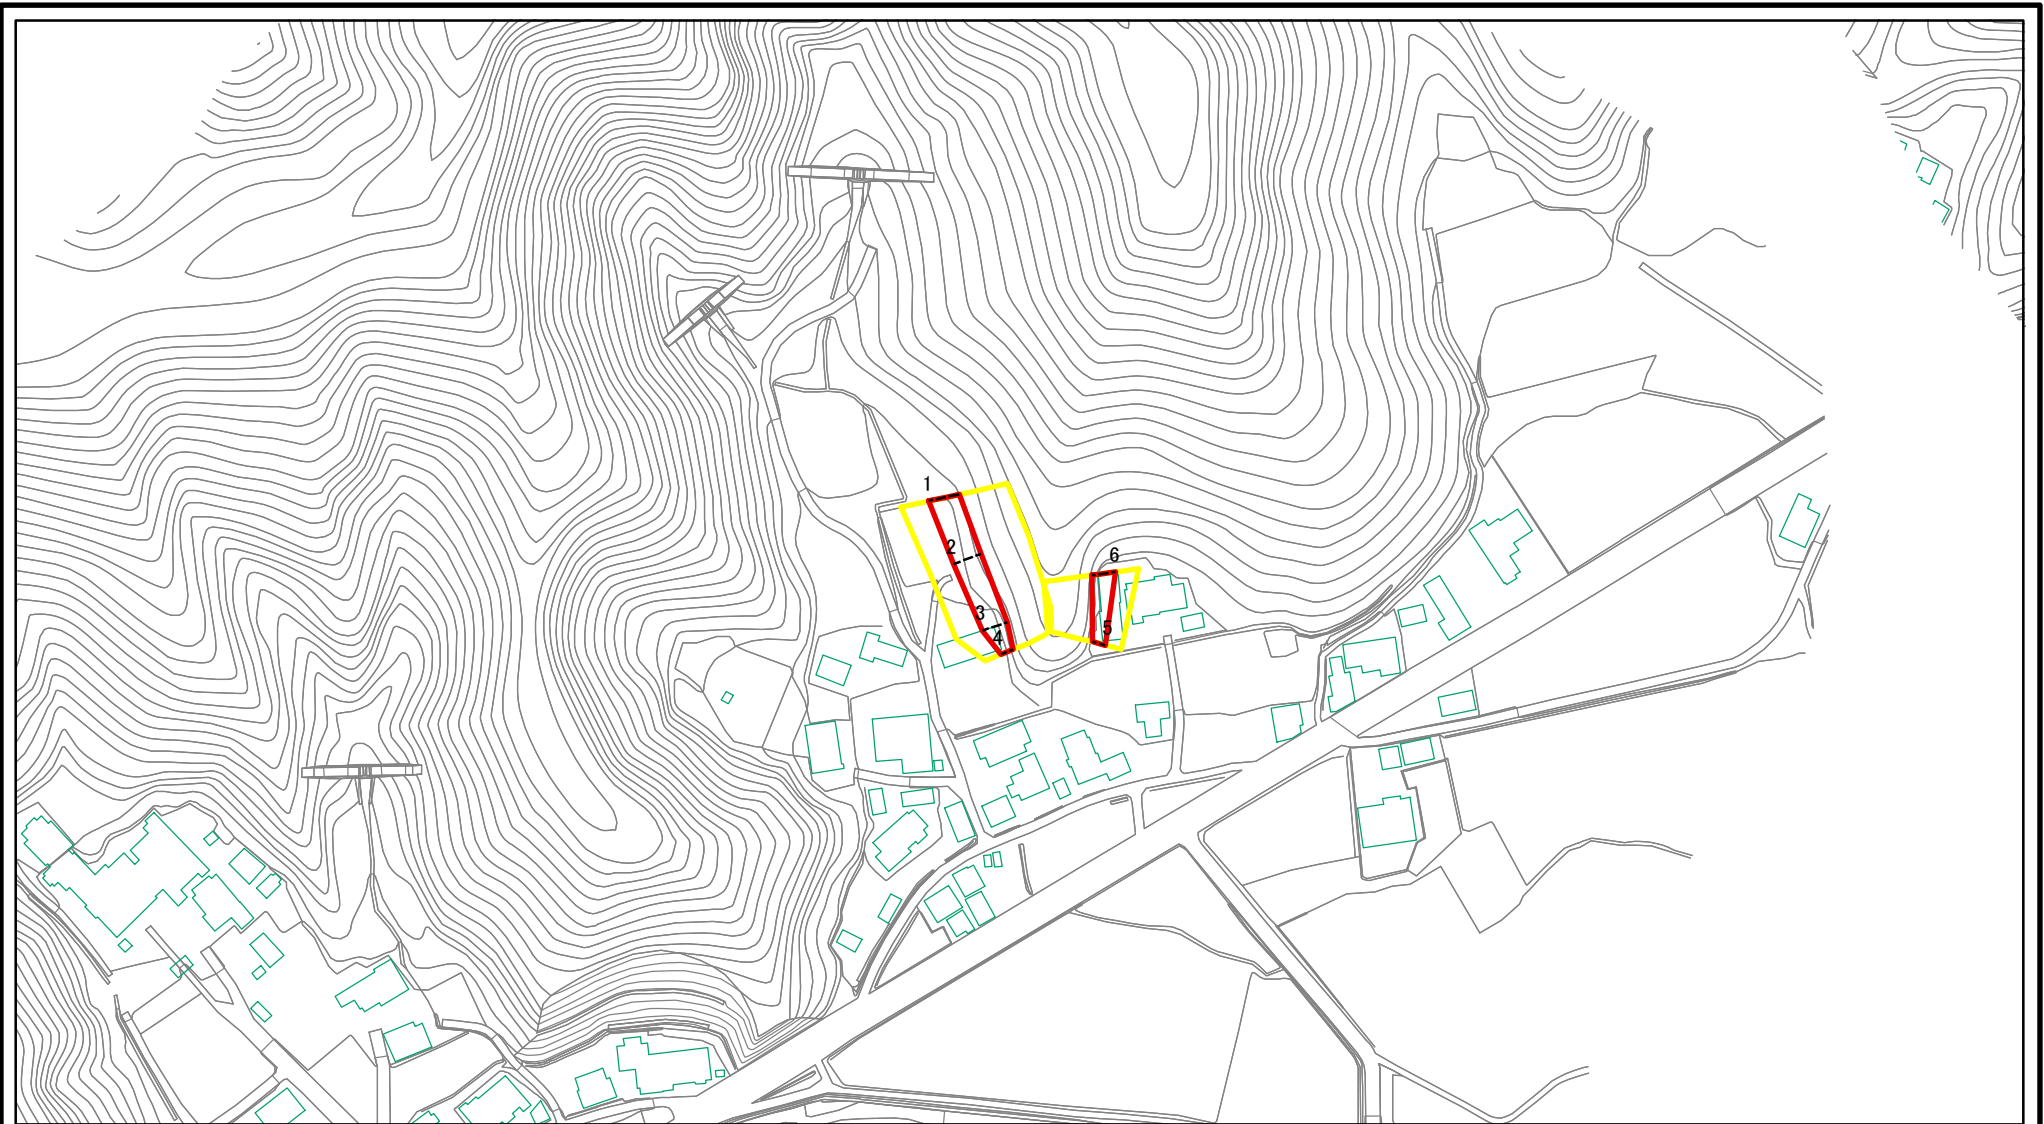
土砂災害警戒区域・土砂災害特別警戒区域
区域図(その1)

図中の数字は横断測線番号を示す

土砂災害防止法施行令第二条の基準に該当する区域

土砂災害防止法
施行令第三条の
基準に該当する
区域

土石等の(移動)高さが1m以下の場合、
土石等の移動による力が100kN/mを超える区域
土石等の堆積の高さが3mを超える区域
それ以外の区域

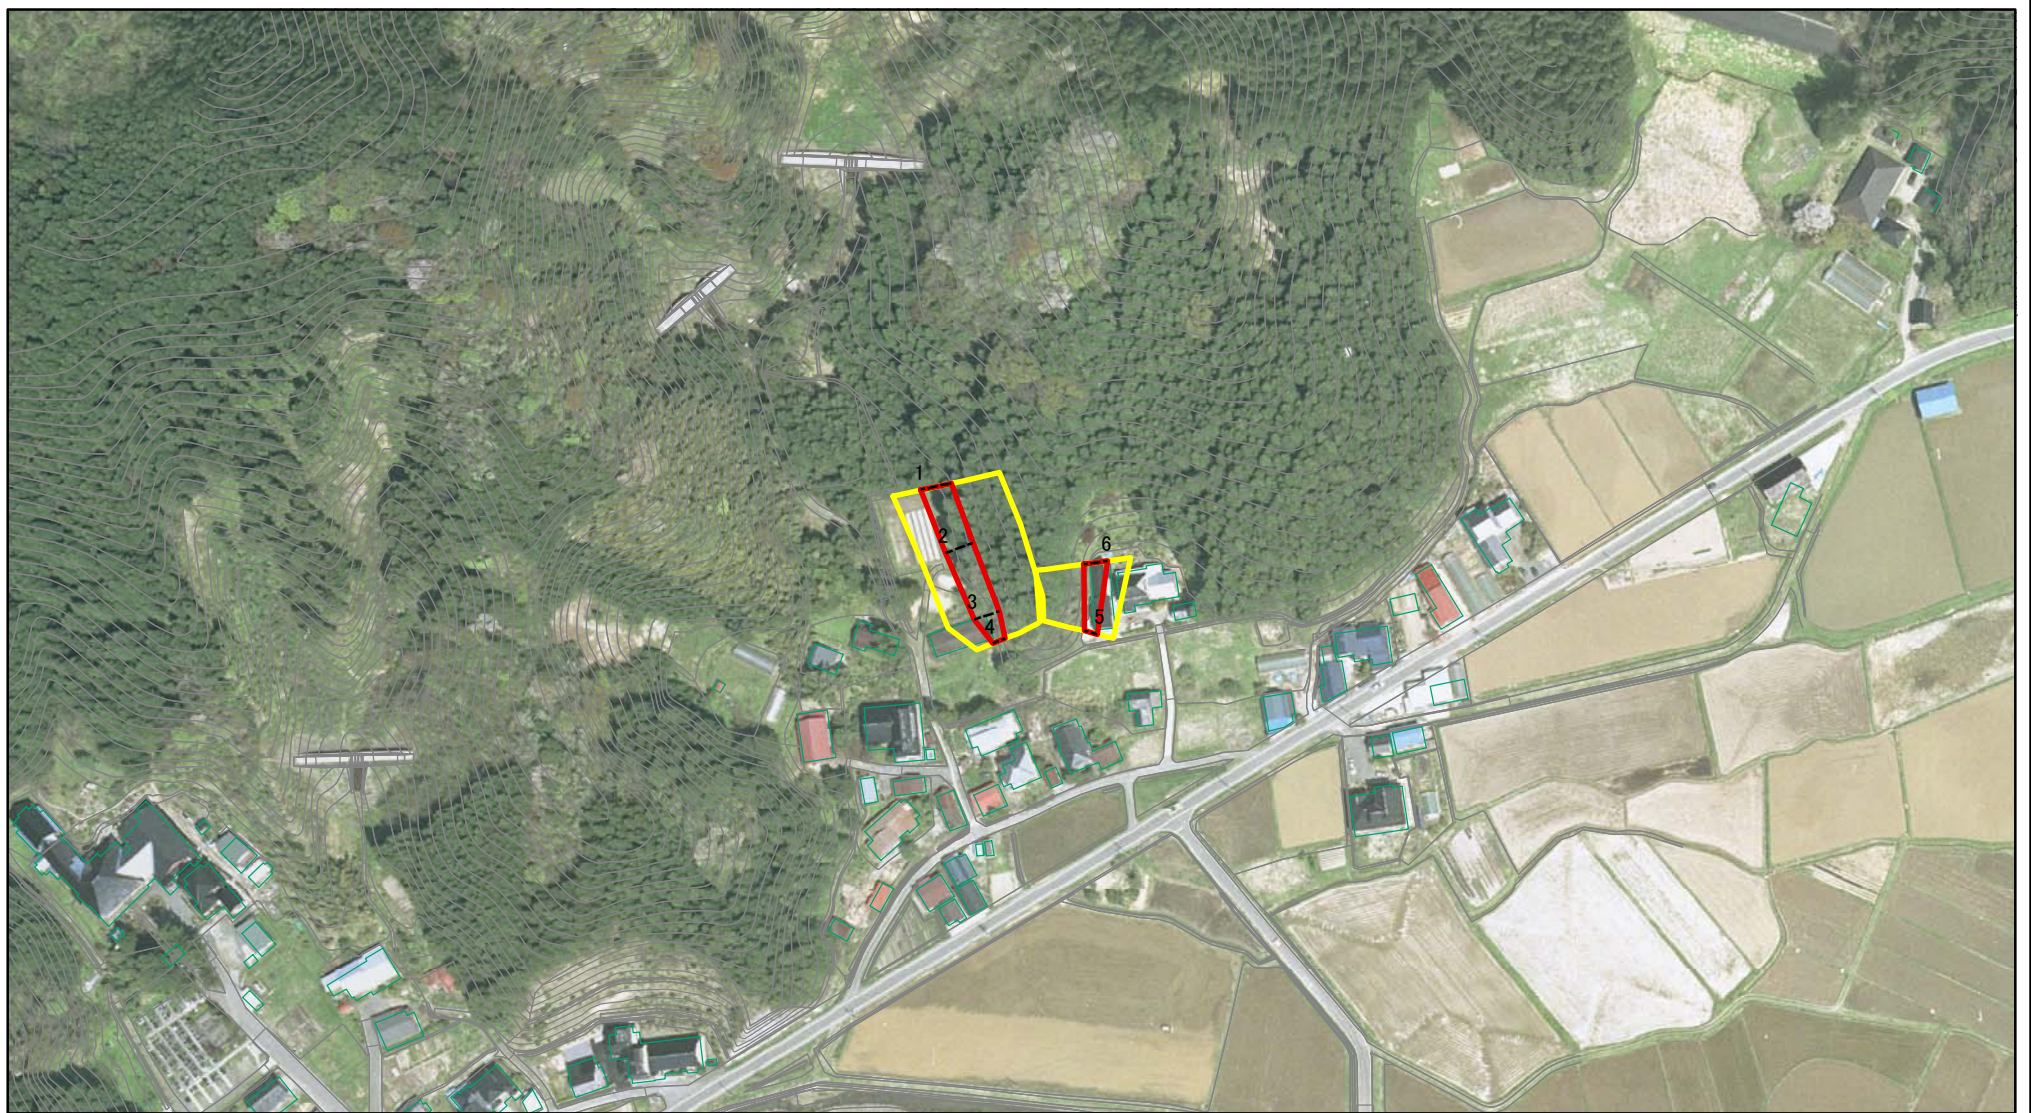
土砂災害警戒区域・土砂災害特別警戒区域
区域図(その1)

図中の数字は横断測線番号を示す

土砂災害防止法施行令第二条の基準に該当する区域

土砂災害防止法施行令第三条の基準に該当する区域

土石等の堆積の高さが3mを超える区域

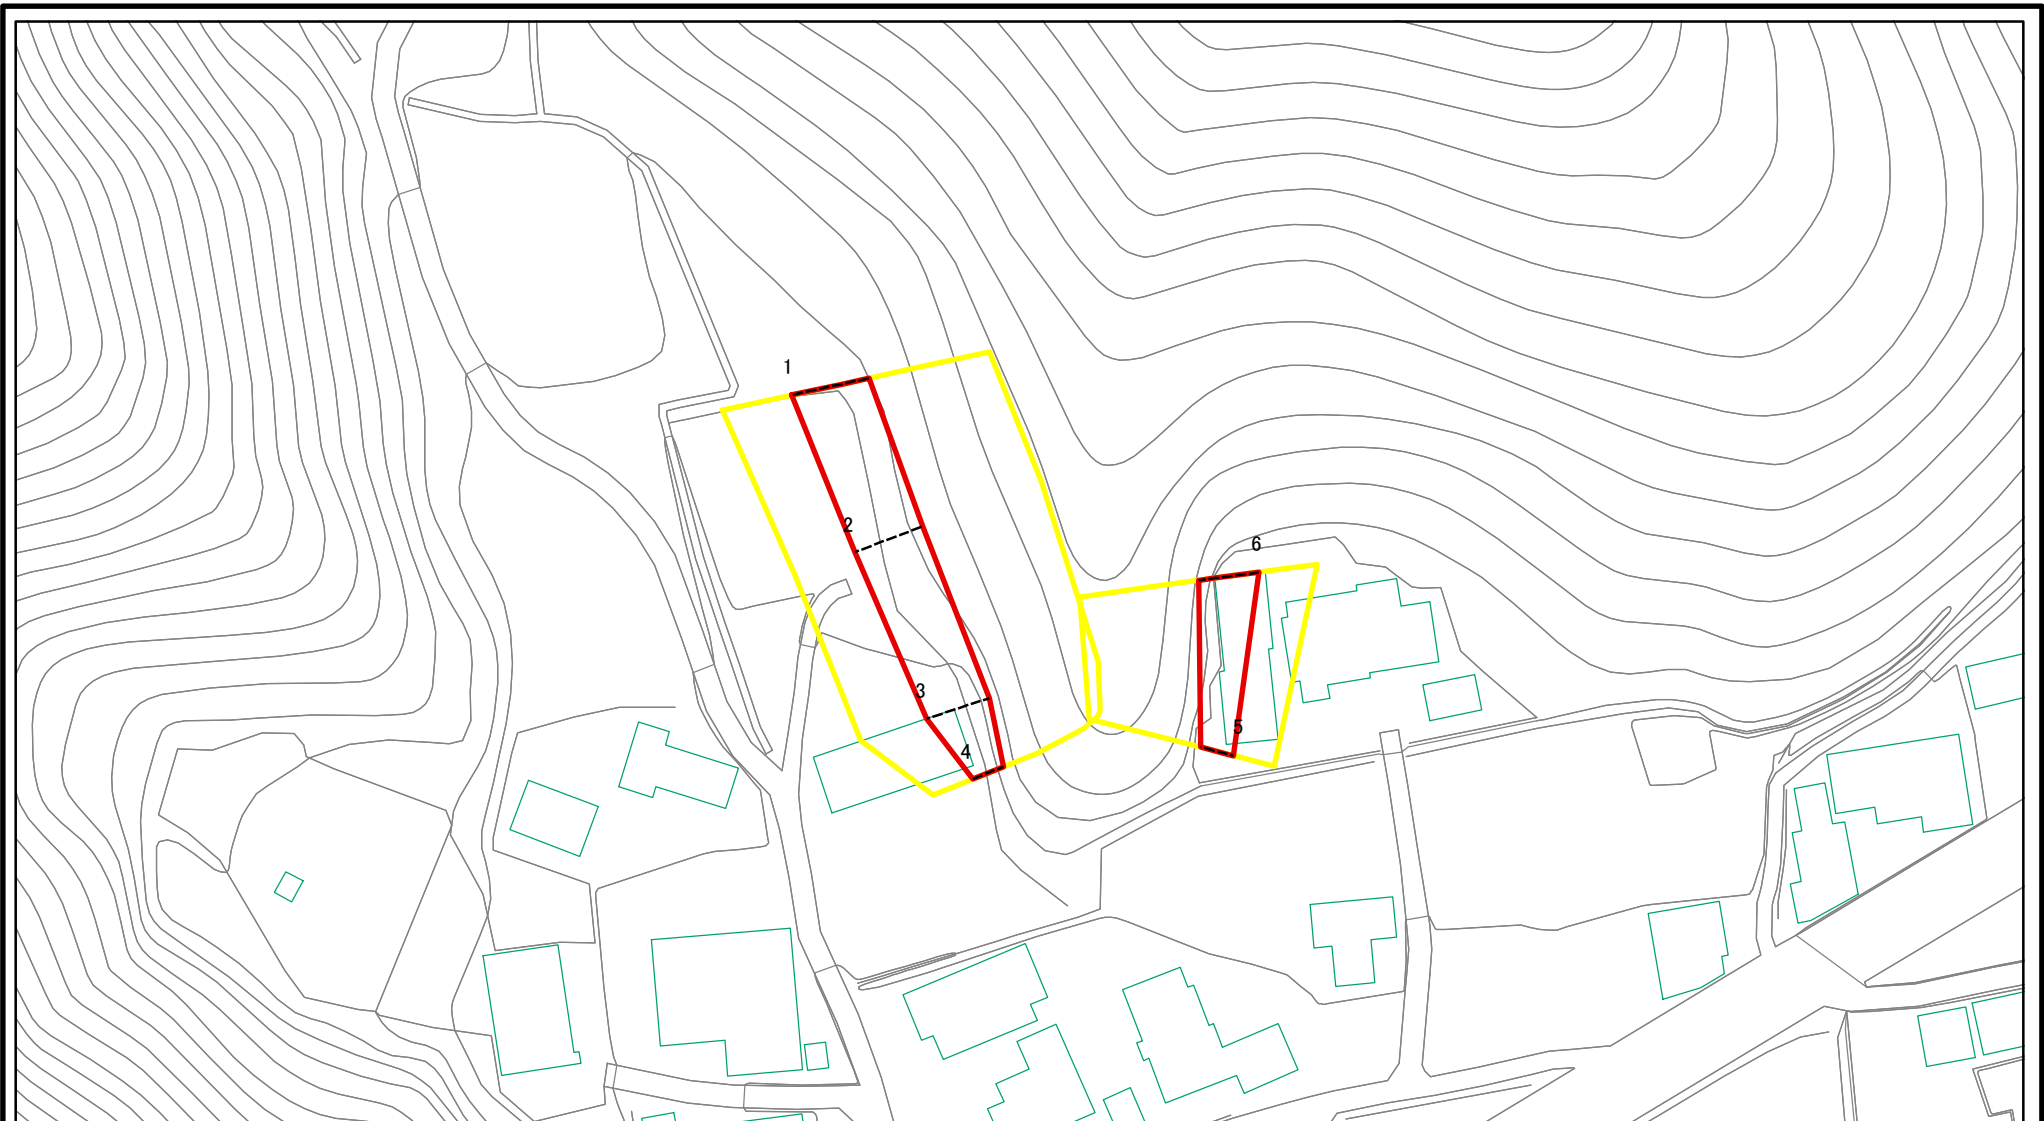
図中の数字は横断測線番号を示す

様式-2-1(急) 土砂災害警戒区域・土砂災害特別警戒区域 区域図(その2)	土砂災害防止法施行令第二条の基準に該当する区域		N 縮尺 1:1,000	自然現象の種類	急傾斜地の崩壊	箇所番号	II-878
	土砂災害防止法施行令第三条の基準に該当する区域			告示番号	第135号	箇所名	館前2号
	それ以外の区域			告示年月日	平成26年3月28日	所在地	秋田県由利本荘市館前字館前

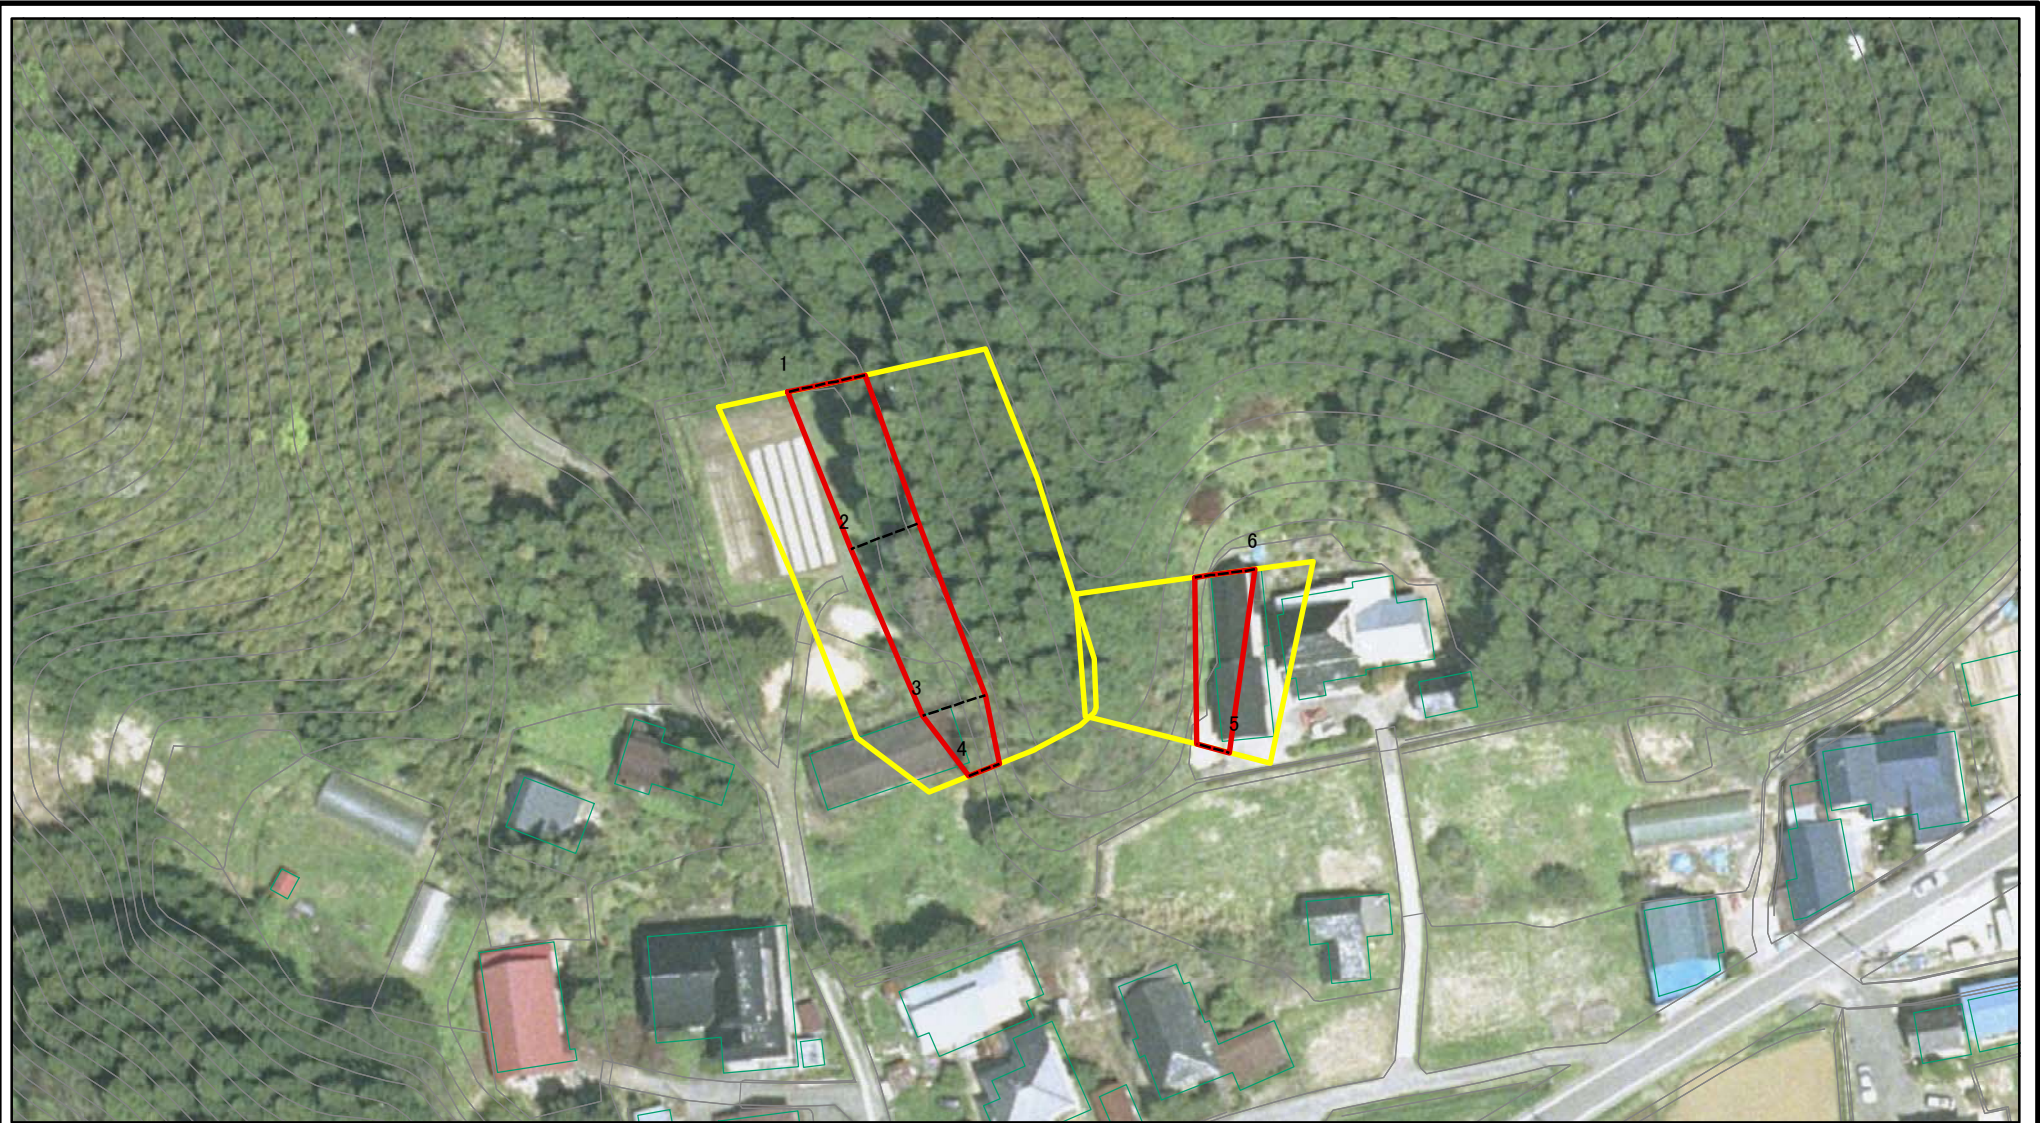
図中の数字は横断測線番号を示す

様式-2-1(急) 土砂災害警戒区域・土砂災害特別警戒区域 区域図(その2)	土砂災害防止法施行令第二条の基準に該当する区域		N 縮尺 1:1,000	自然現象の種類	急傾斜地の崩壊	箇所番号	II-878	
	土砂災害防止法施行令第三条の基準に該当する区域			告示番号	第135号	箇所名	館前2号	
	土砂等の(移動)高さが1m以下の場合、土砂等の移動による力が100kN/m ² を超える区域			告示年月日	平成26年3月28日	所在地	秋田県由利本荘市館前字館前	
	土砂等の堆積の高さが3mを超える区域							
それ以外の区域

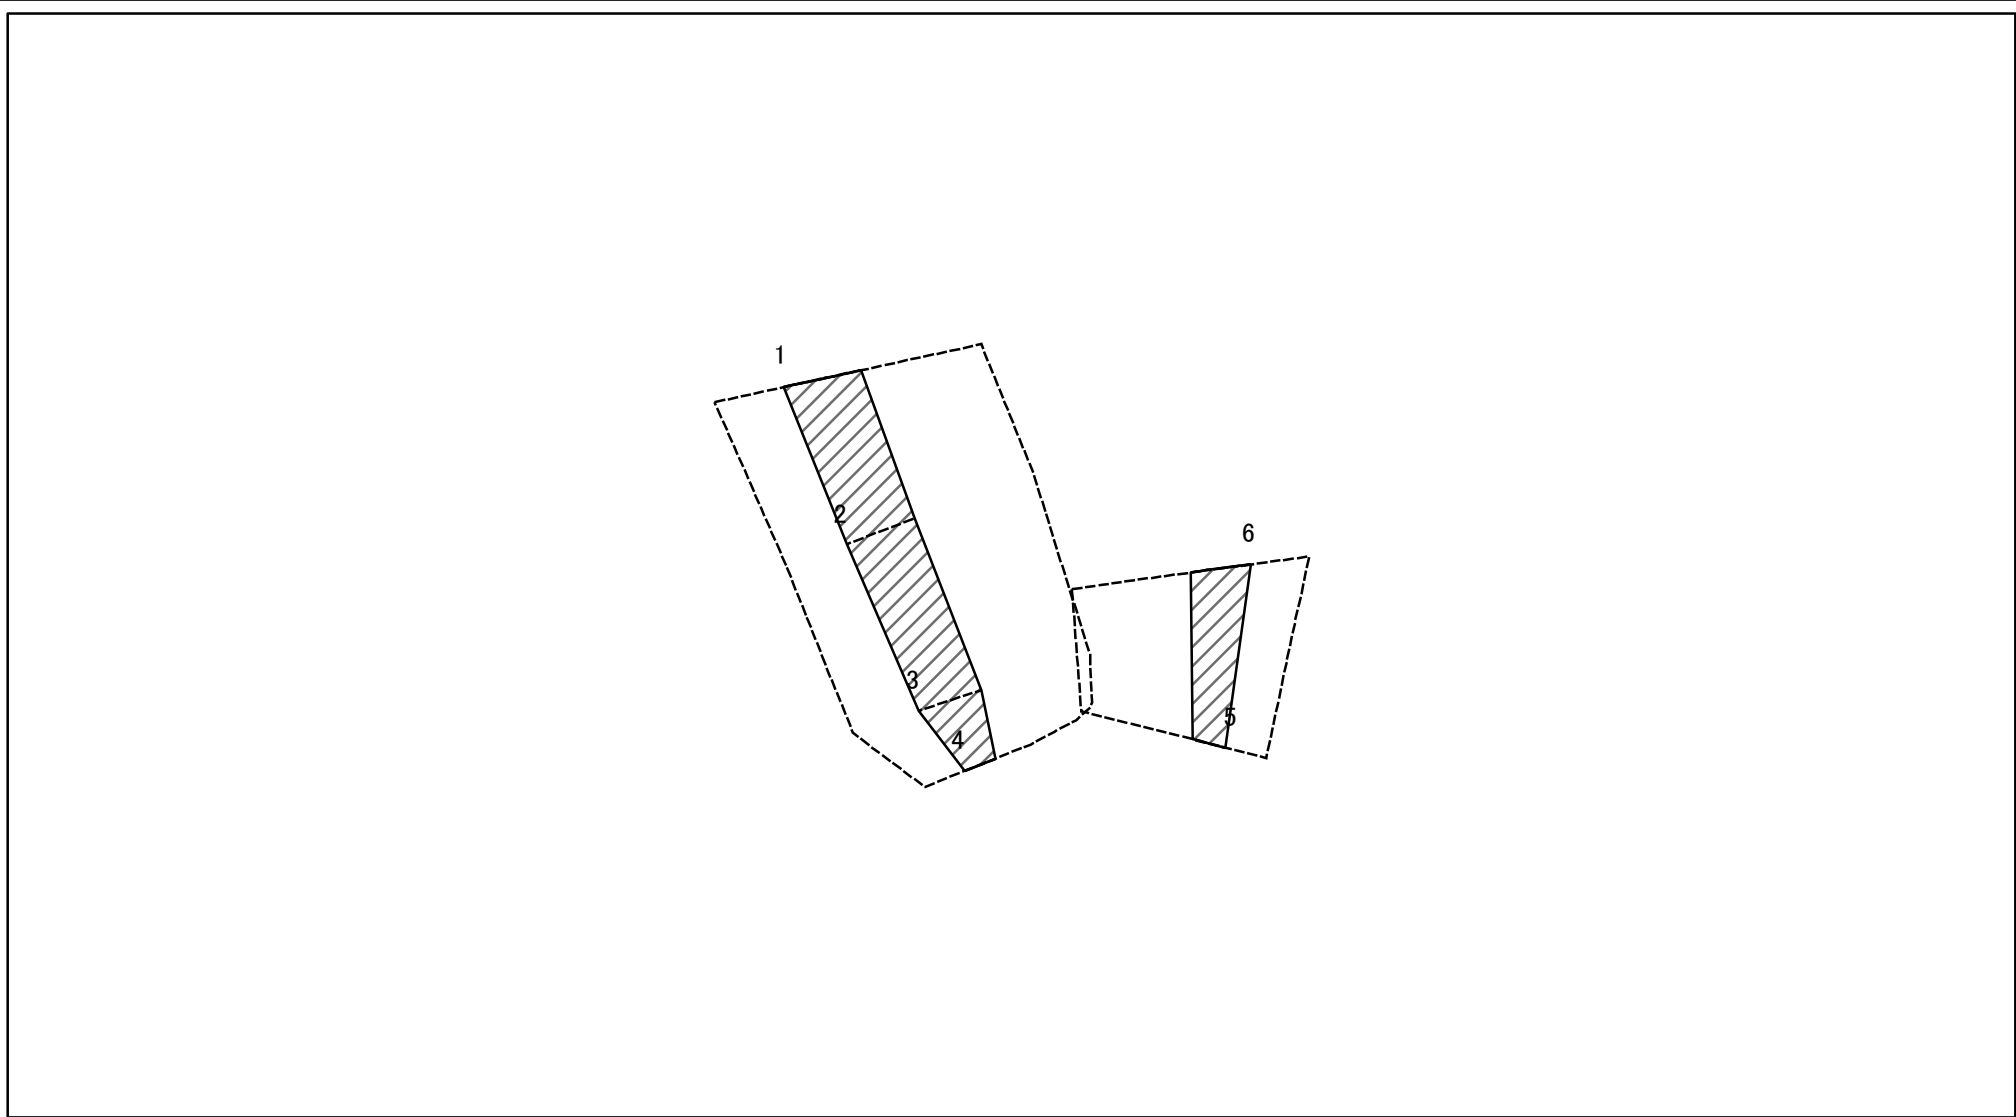
図中の数字は横断測線番号を示す

様式-2-2(急)
土砂災害特別警戒区域の区域区分図
(急傾斜地の崩壊に伴う土石等の移動により
建築物の地上部に作用すると想定される力)

土砂災害防止法施行令第二条の基準に該当する区域	
土砂災害防止法施行令第三条の基準に該当する区域	
それ以外の区域

横断測線の区間	土石等の移動により建築物の地上部に作用すると想定される力				土石等の堆積により建築物の地上部に作用すると想定される力				横断測線の区間	土石等の移動により建築物の地上部に作用すると想定される力				土石等の堆積により建築物の地上部に作用すると想定される力			
	土石等の(移動)高さが1m以下の場合、土石等の移動による力が100kN/m ² を超える区域		それ以外の区域		土石等の堆積の高さが3mを超える区域		それ以外の区域			土石等の(移動)高さが1m以下の場合、土石等の移動による力が100kN/m ² を超える区域		それ以外の区域		土石等の堆積の高さが3mを超える区域		それ以外の区域	
	力の大きさのうち最大のもの(kN/m ²)	土石等の高さ(m)	力の大きさのうち最大のもの(kN/m ²)	土石等の高さ(m)	力の大きさのうち最大のもの(kN/m ²)	土石等の高さ(m)	力の大きさのうち最大のもの(kN/m ²)	土石等の高さ(m)		力の大きさのうち最大のもの(kN/m ²)	土石等の高さ(m)	力の大きさのうち最大のもの(kN/m ²)	土石等の高さ(m)	力の大きさのうち最大のもの(kN/m ²)	土石等の高さ(m)	力の大きさのうち最大のもの(kN/m ²)	土石等の高さ(m)
1 ~ 2	-	-	83.65	1.00	-	-	9.09	1.80	~								
2 ~ 3	-	-	79.56	1.00	-	-	9.88	1.95	~								
3 ~ 4	-	-	76.00	1.00	-	-	9.97	1.97	~								
5 ~ 6	-	-	73.68	1.00	-	-	9.82	1.94	~								
~									~								
~									~								
~									~								
~									~								
~									~								
~									~								
~									~								
~									~

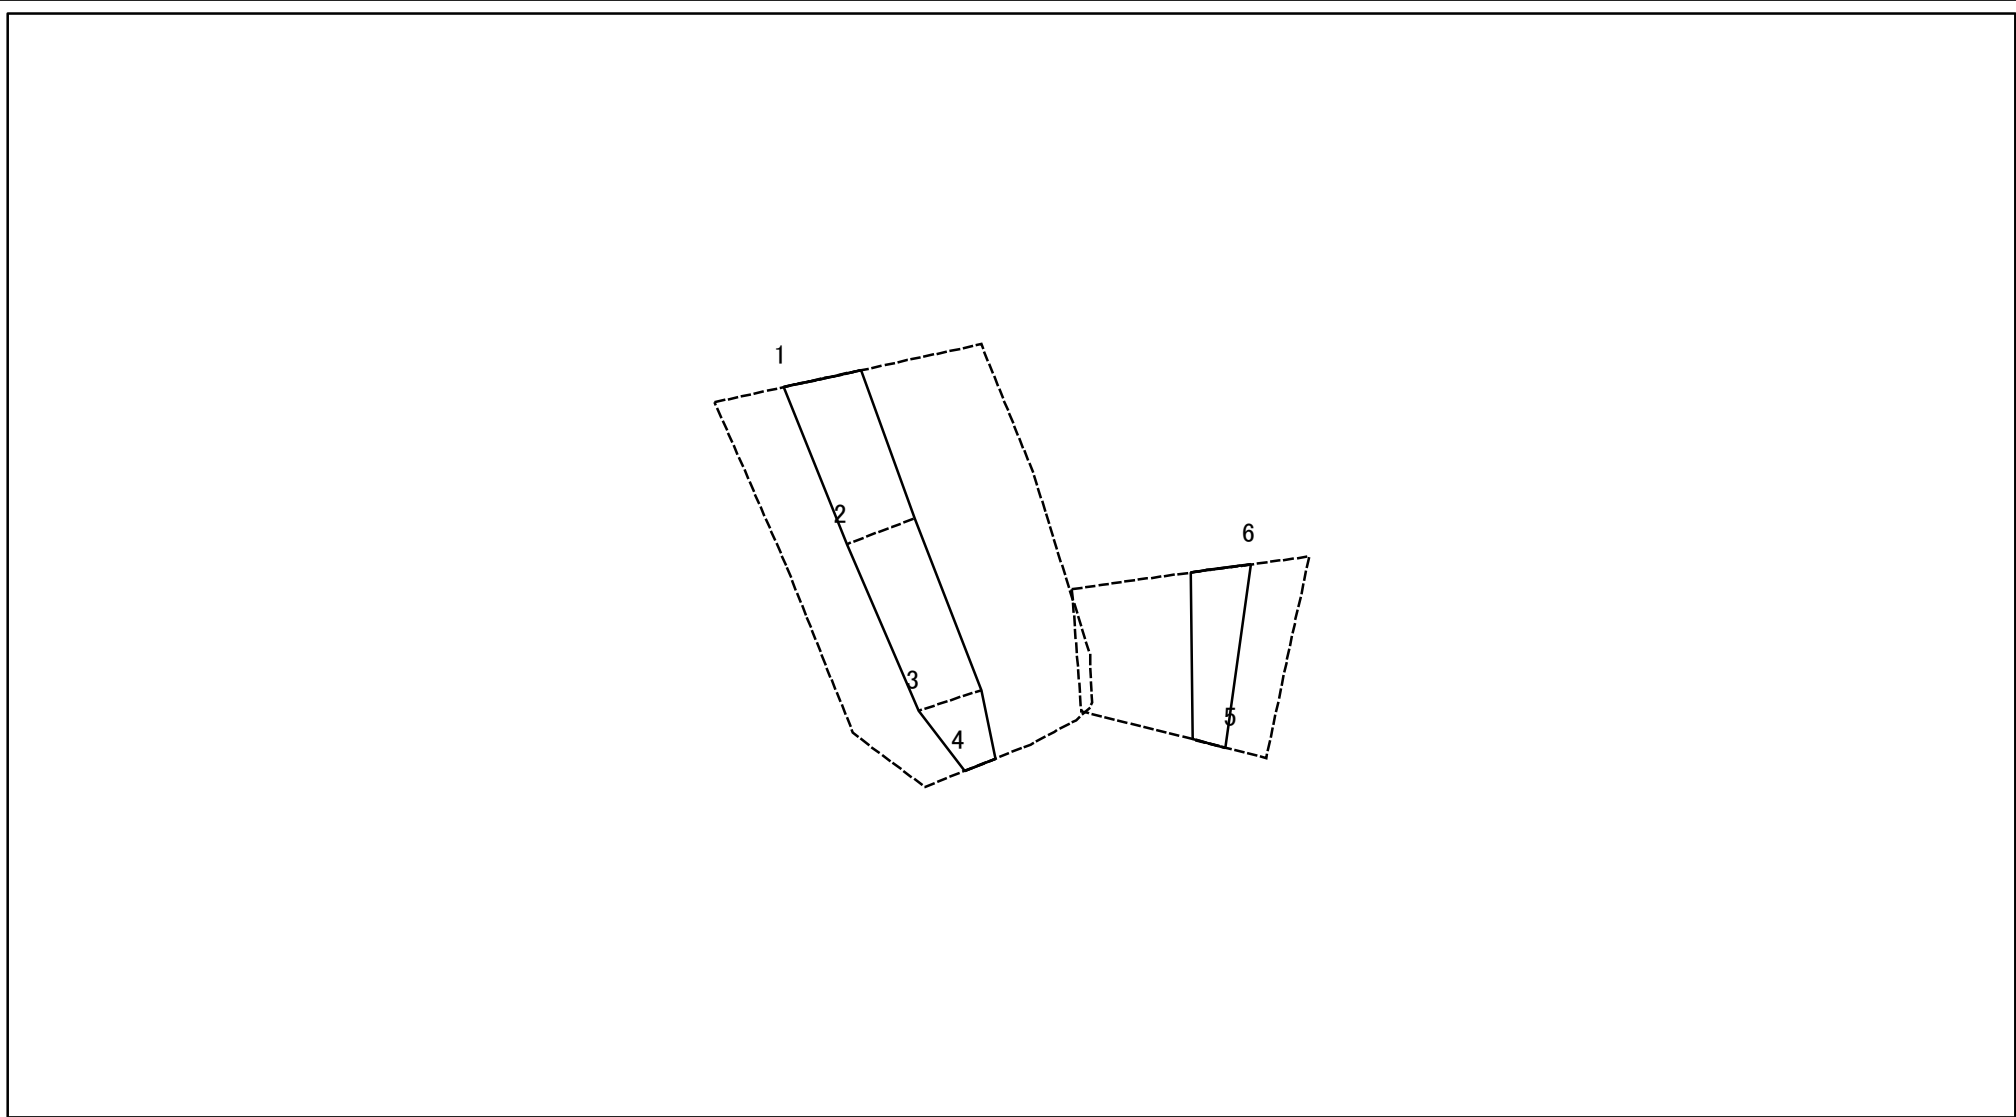
図中の数字は横断測線番号を示す

様式-2-3(急) 土砂災害特別警戒区域の区域区分図 (急傾斜地の崩壊に伴う土石等の堆積により建築物の地上部に作用すると想定される力)	土砂災害防止法施行令第二条の基準に該当する区域		N 縮尺 1:1,000	自然現象の種類	急傾斜地の崩壊	箇所番号	II-878
	土砂災害防止法施行令第三条の基準に該当する区域			告示番号	第135号	箇所名	館前2号
	それ以外の区域		告示年月日	平成26年3月28日	所在地	秋田県由利本荘市館前字館前
