土砂災害警戒区域等の指定の公示に係る図書（その1）

様式-1 (急)
土砂災害警戒区域・土砂災害特別警戒区域 位置図

自然現象の種類	急傾斜地の崩壊
箇所番号	I-1551
箇所名	坂ノ下
所在地	秋田県由利本荘市内黒瀬字坂ノ下

土砂災害警戒区域・土砂災害特別警戒区域
区域図(その1)

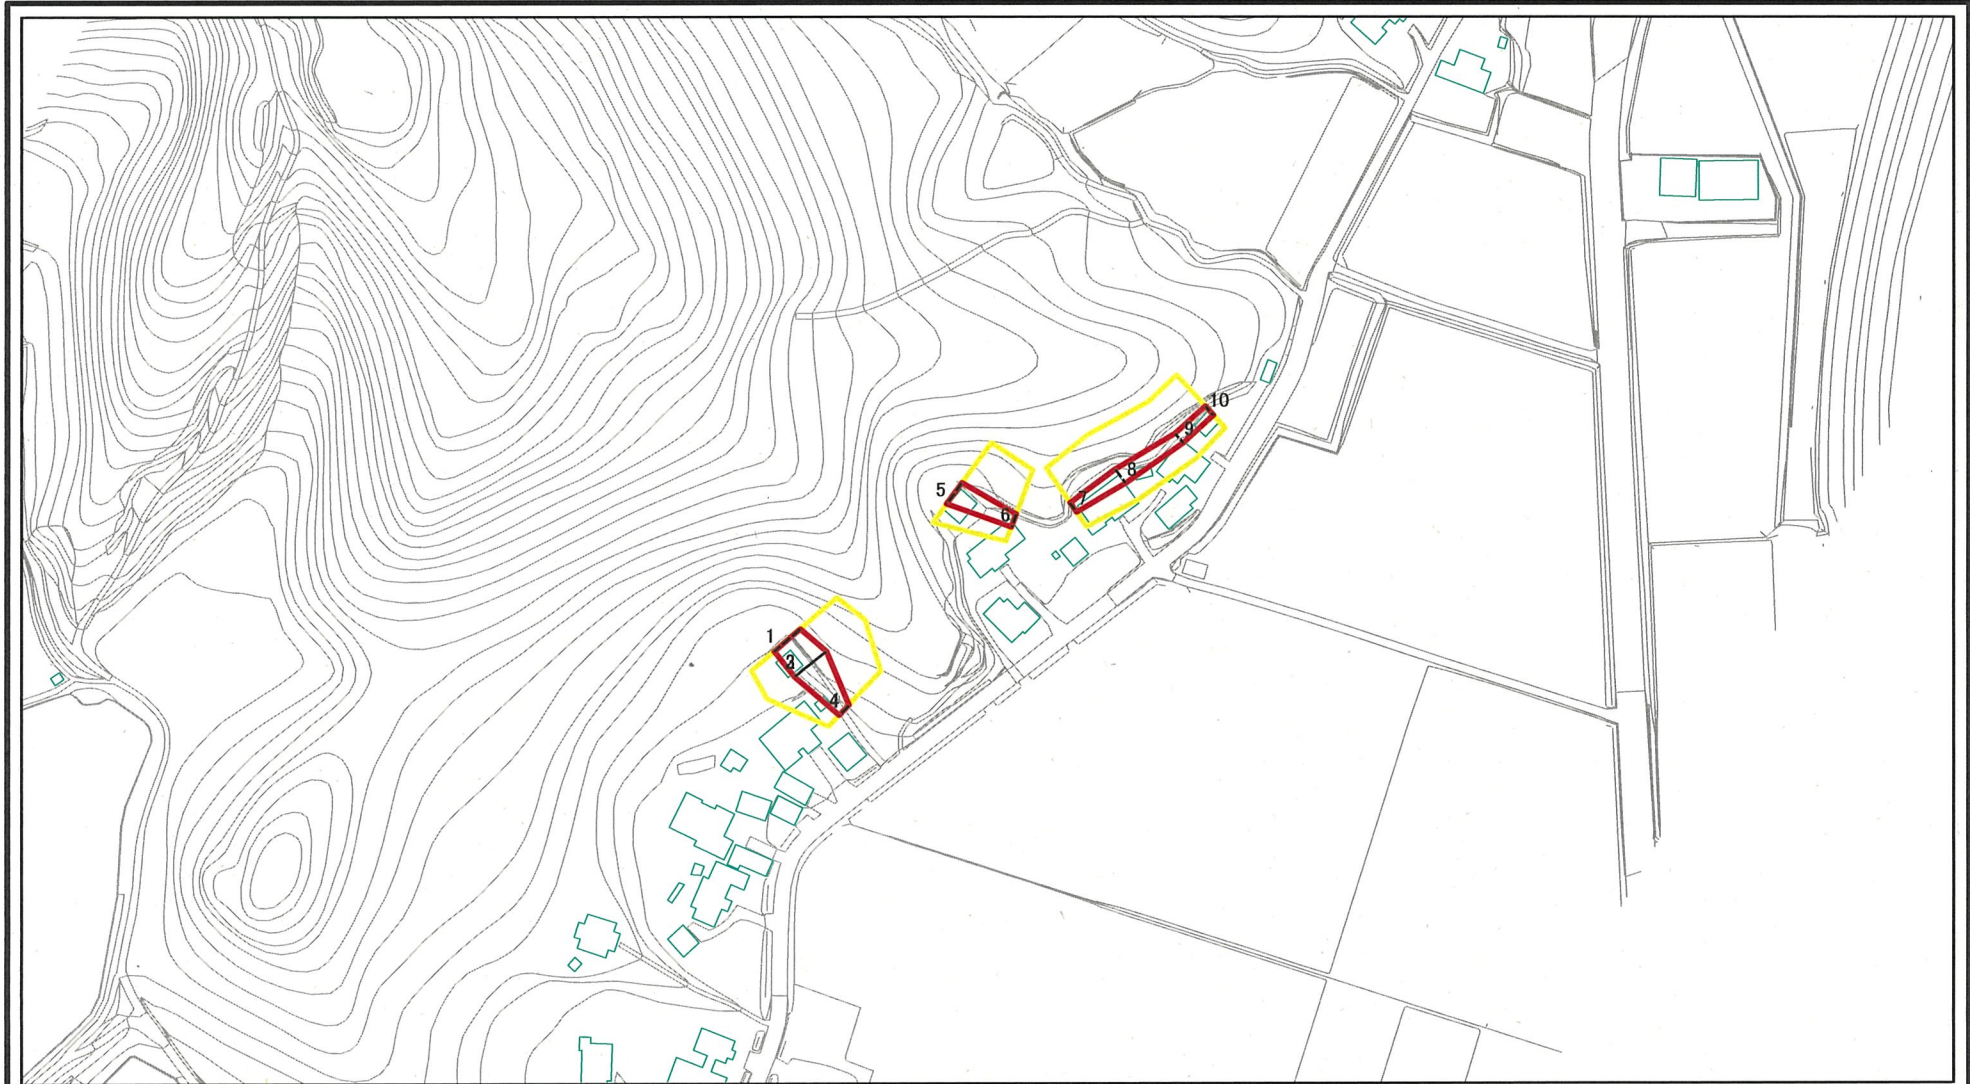
様式-2(急)

図中の数字は横断測線番号を示す

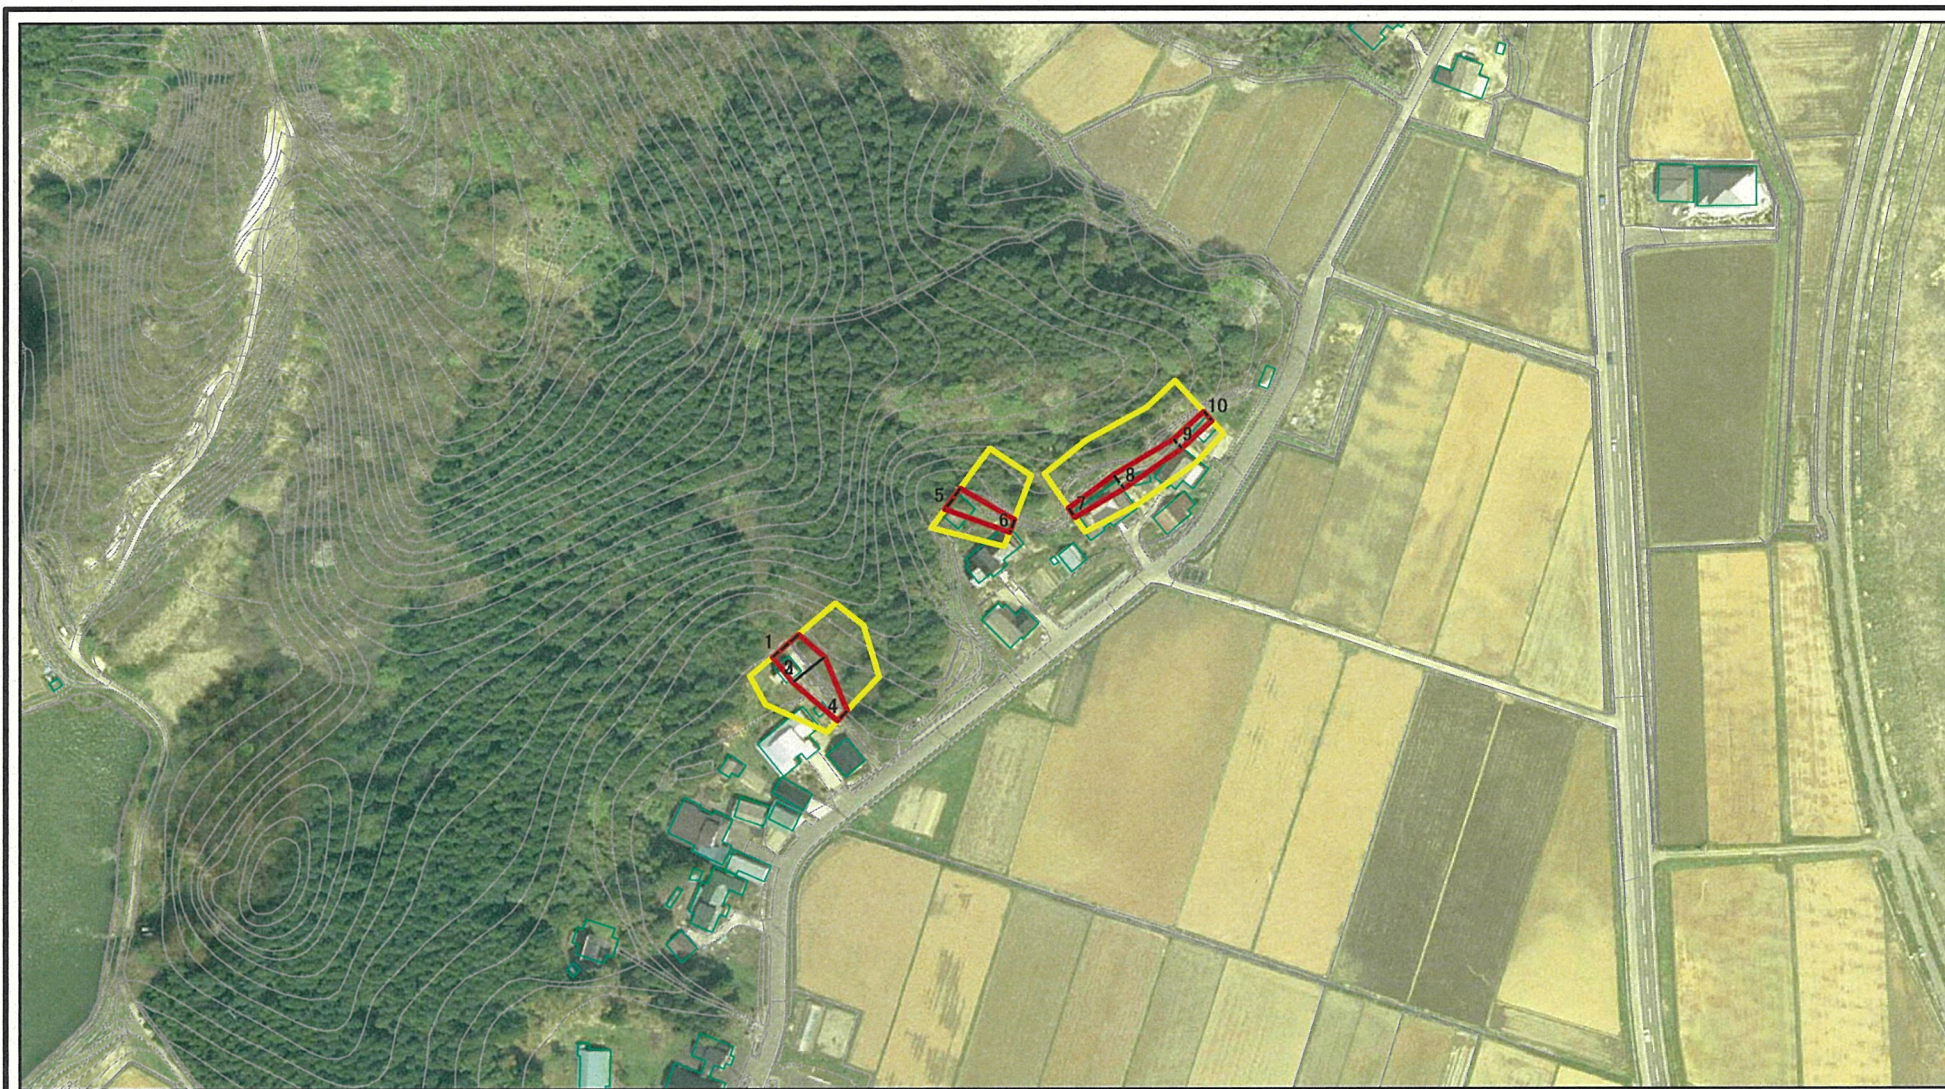
図中の数字は横断測線番号を示す

様式-2(急) 土砂災害警戒区域・土砂災害特別警戒区域 区域図(その1)	土砂災害防止法施行令第二条の基準に該当する区域		N 縮尺 1:2,500	自然現象の種類	急傾斜地の崩壊	箇所番号	I-1551	
	土砂災害防止法施行令第三条の基準に該当する区域			告示番号	第533号	箇所名	坂ノ下	
	土砂等の(移動)高さが1m以下の場合、土砂等の移動による力が100kN/mを超える区域			告示年月日	平成27年12月11日	所在地	秋田県由利本荘市内黒瀬字坂ノ下	
	土砂等の堆積の高さが3mを超える区域							
それ以外の区域

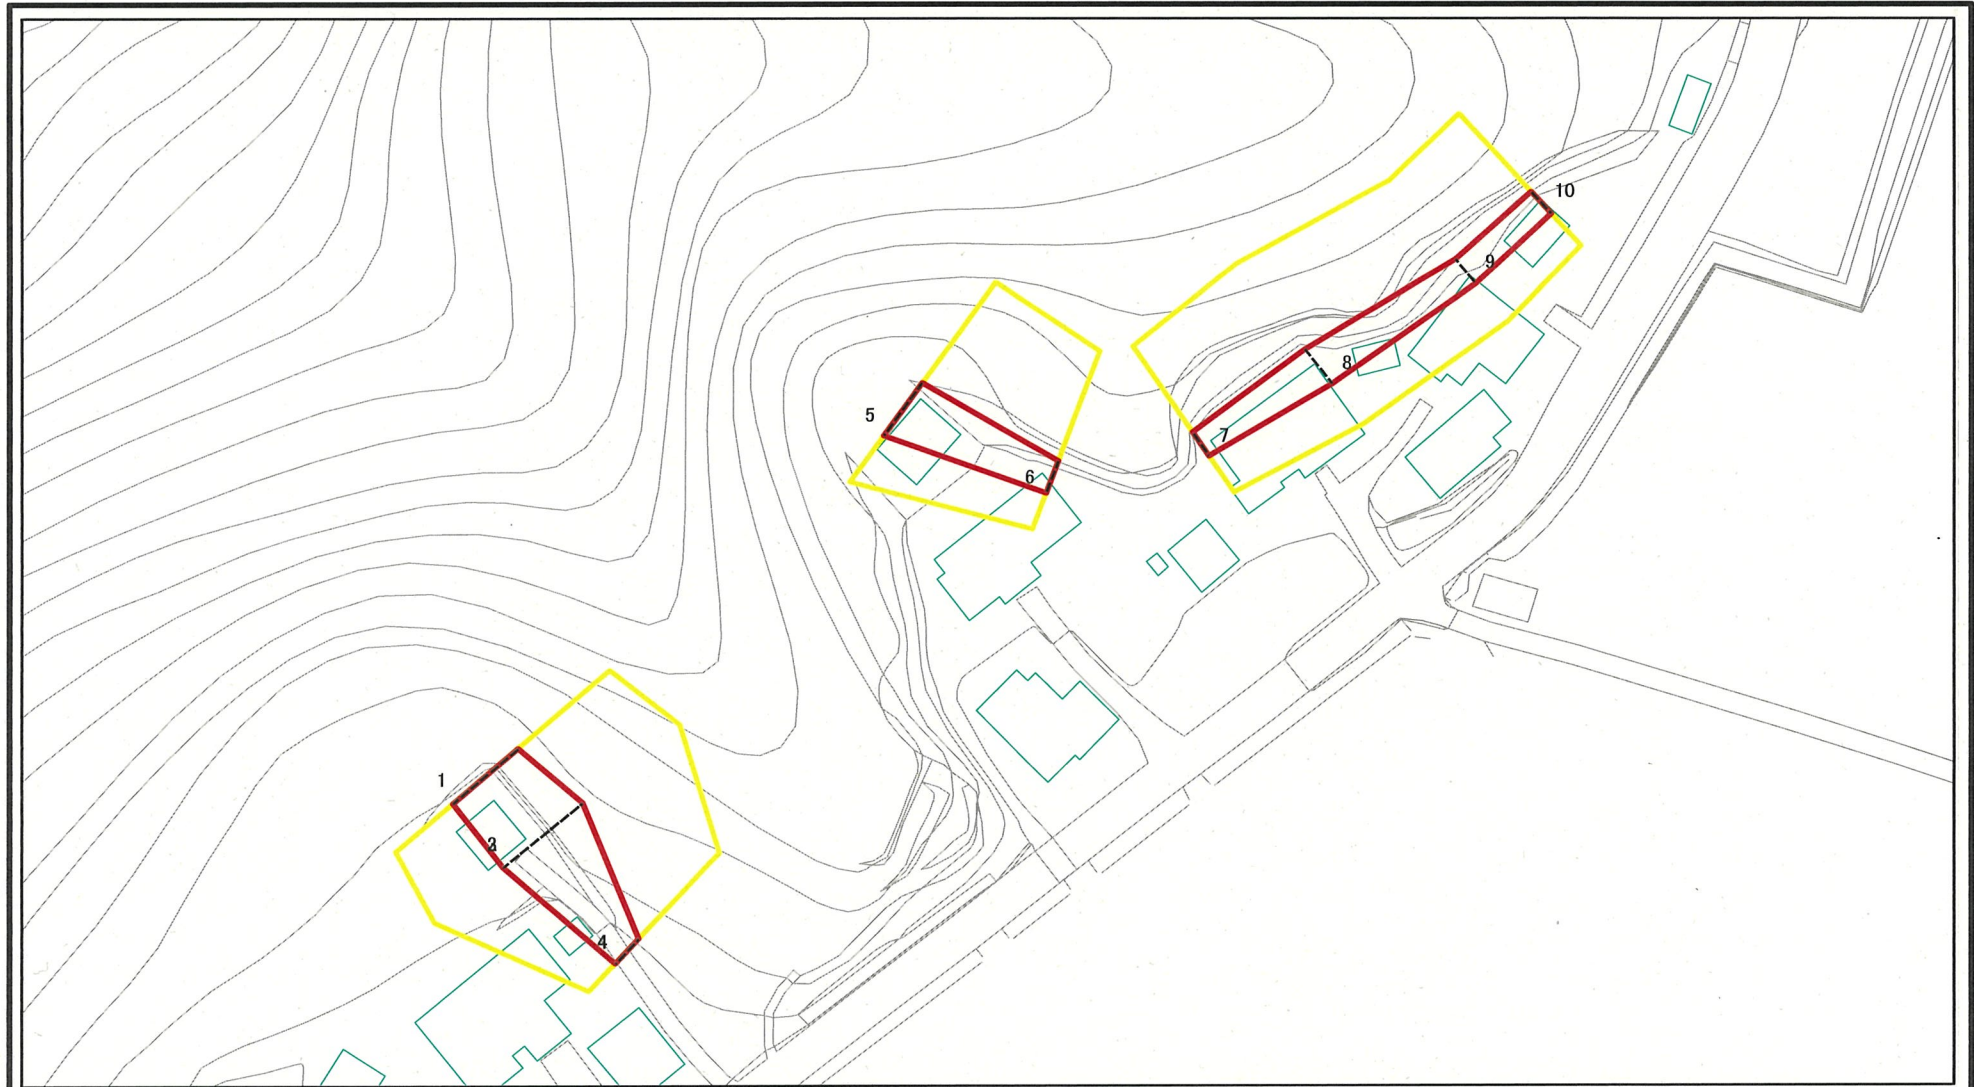
図中の数字は横断測線番号を示す

様式-2-1(急) 土砂災害警戒区域・土砂災害特別警戒区域 区域図(その2)	土砂災害防止法施行令第二条の基準に該当する区域		N 縮尺 1:1,000	自然現象の種類	急傾斜地の崩壊	箇所番号	I-1551	
	土砂災害防止法施行令第三条の基準に該当する区域			告示番号	第533号	箇所名	坂ノ下	
	土砂等の(移動)高さが1m以下の場合、土砂等の移動による力が100kN/mを超える区域			告示年月日	平成27年12月11日	所在地	秋田県由利本荘市内黒瀬字坂ノ下	
	土砂等の堆積の高さが3mを超える区域							
	それ以外の区域

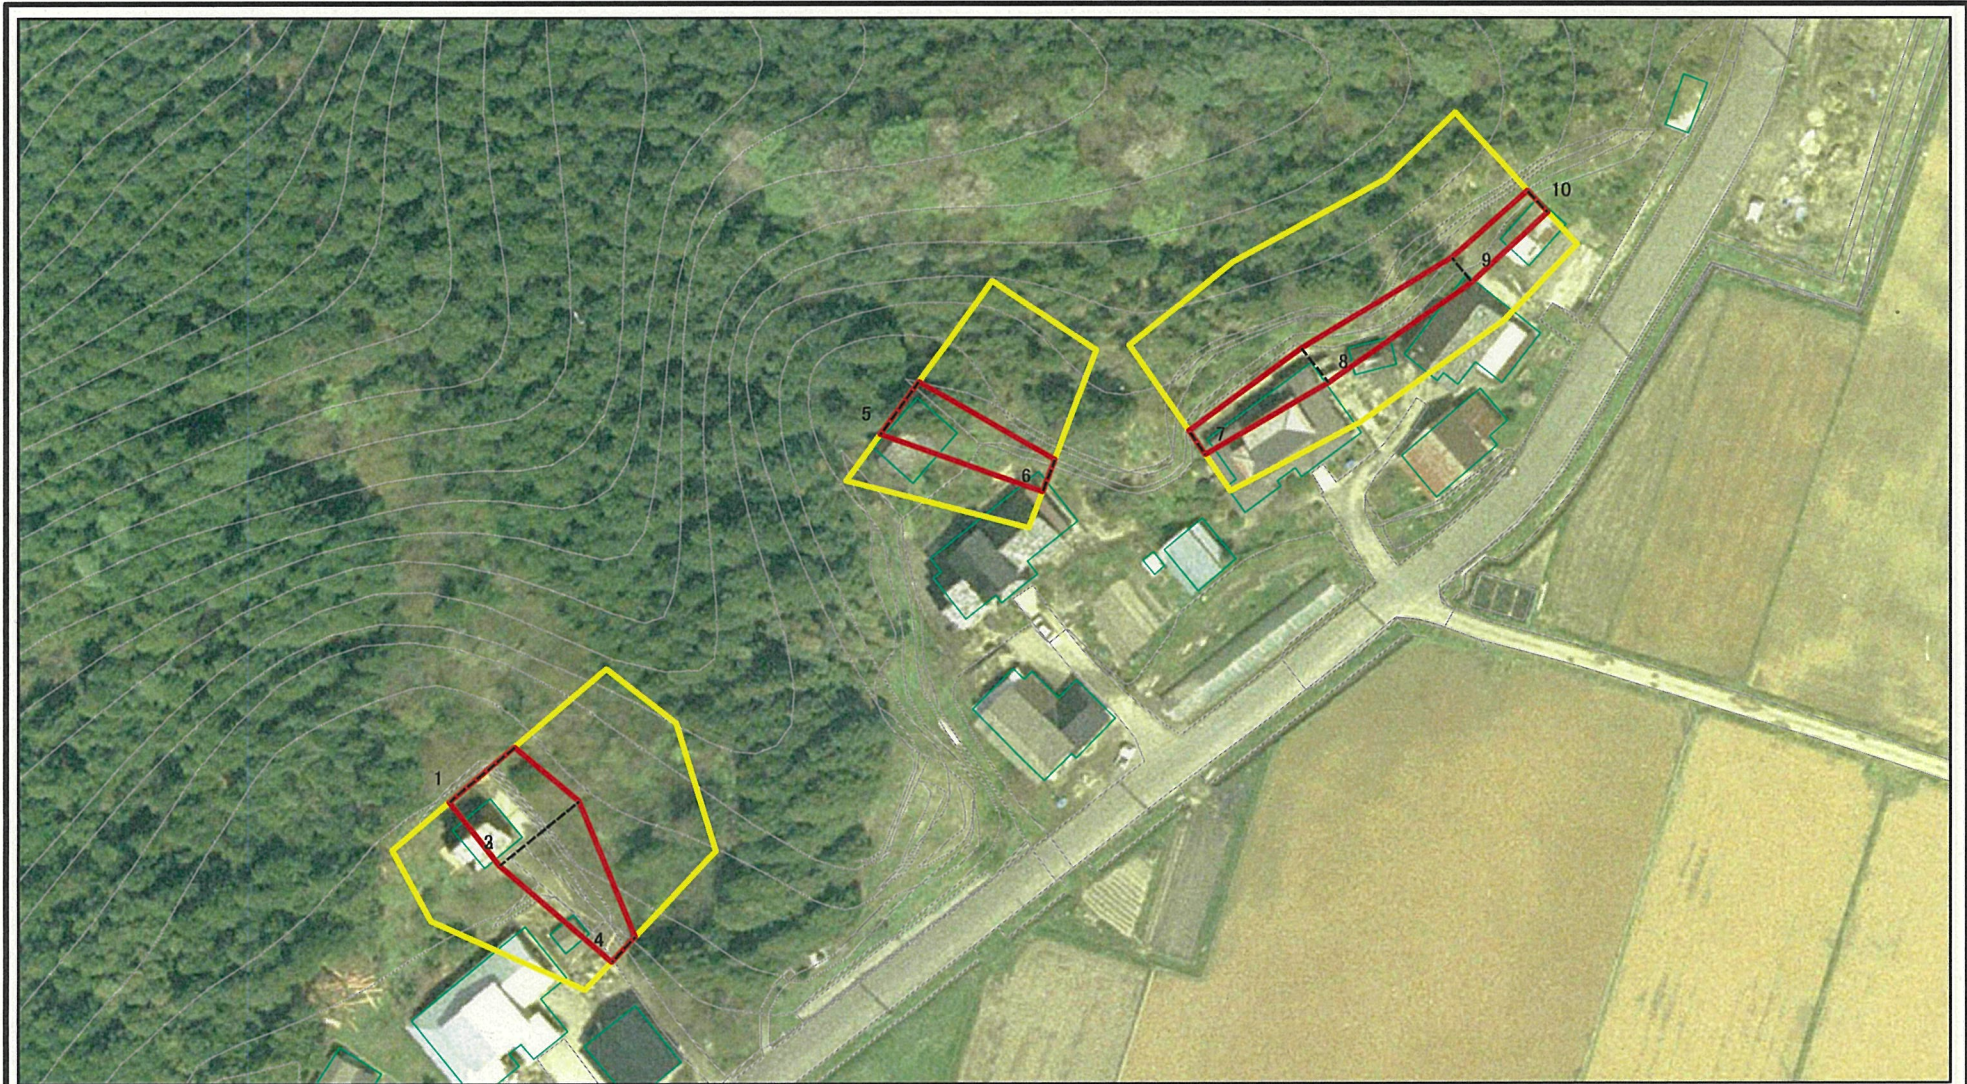
様式-2-1(急)

図中の数字は横断測線番号を示す

土砂災害警戒区域・土砂災害特別警戒区域
区域図(その2)

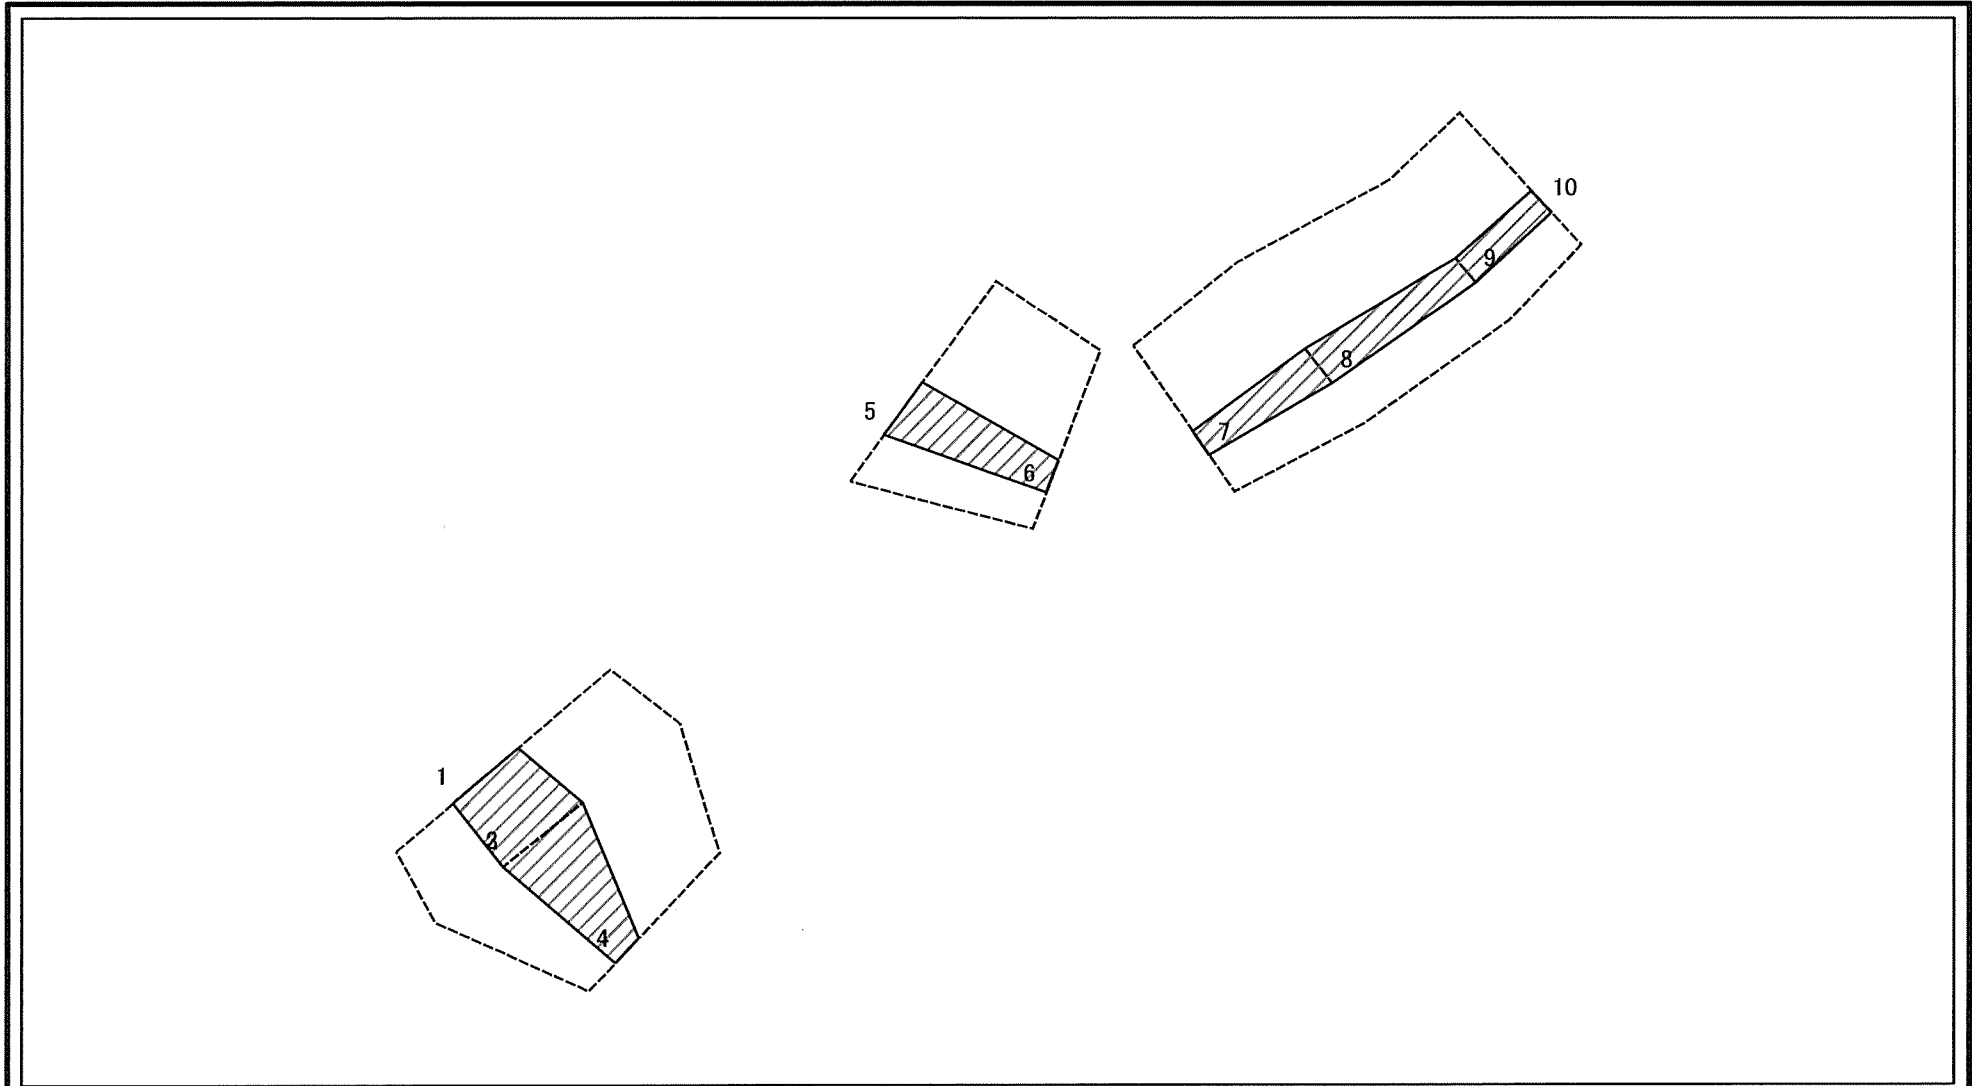
図中の数字は横断測線番号を示す

様式-2-2(急) 土砂災害特別警戒区域の区域区分図 (急傾斜地の崩壊に伴う土石等の移動により 建築物の地上部に作用すると想定される力)	土砂災害防止法施行令第二条の基準に該当する区域		N 縮尺 1:1,000	自然現象の種類	急傾斜地の崩壊	箇所番号	I-1551
	土砂災害防止法施行令第三条の基準に該当する区域			告示番号	第533号	箇所名	坂ノ下
	それ以外の区域			告示年月日	平成27年12月11日	所在地	秋田県由利本荘市内黒瀬字坂ノ下

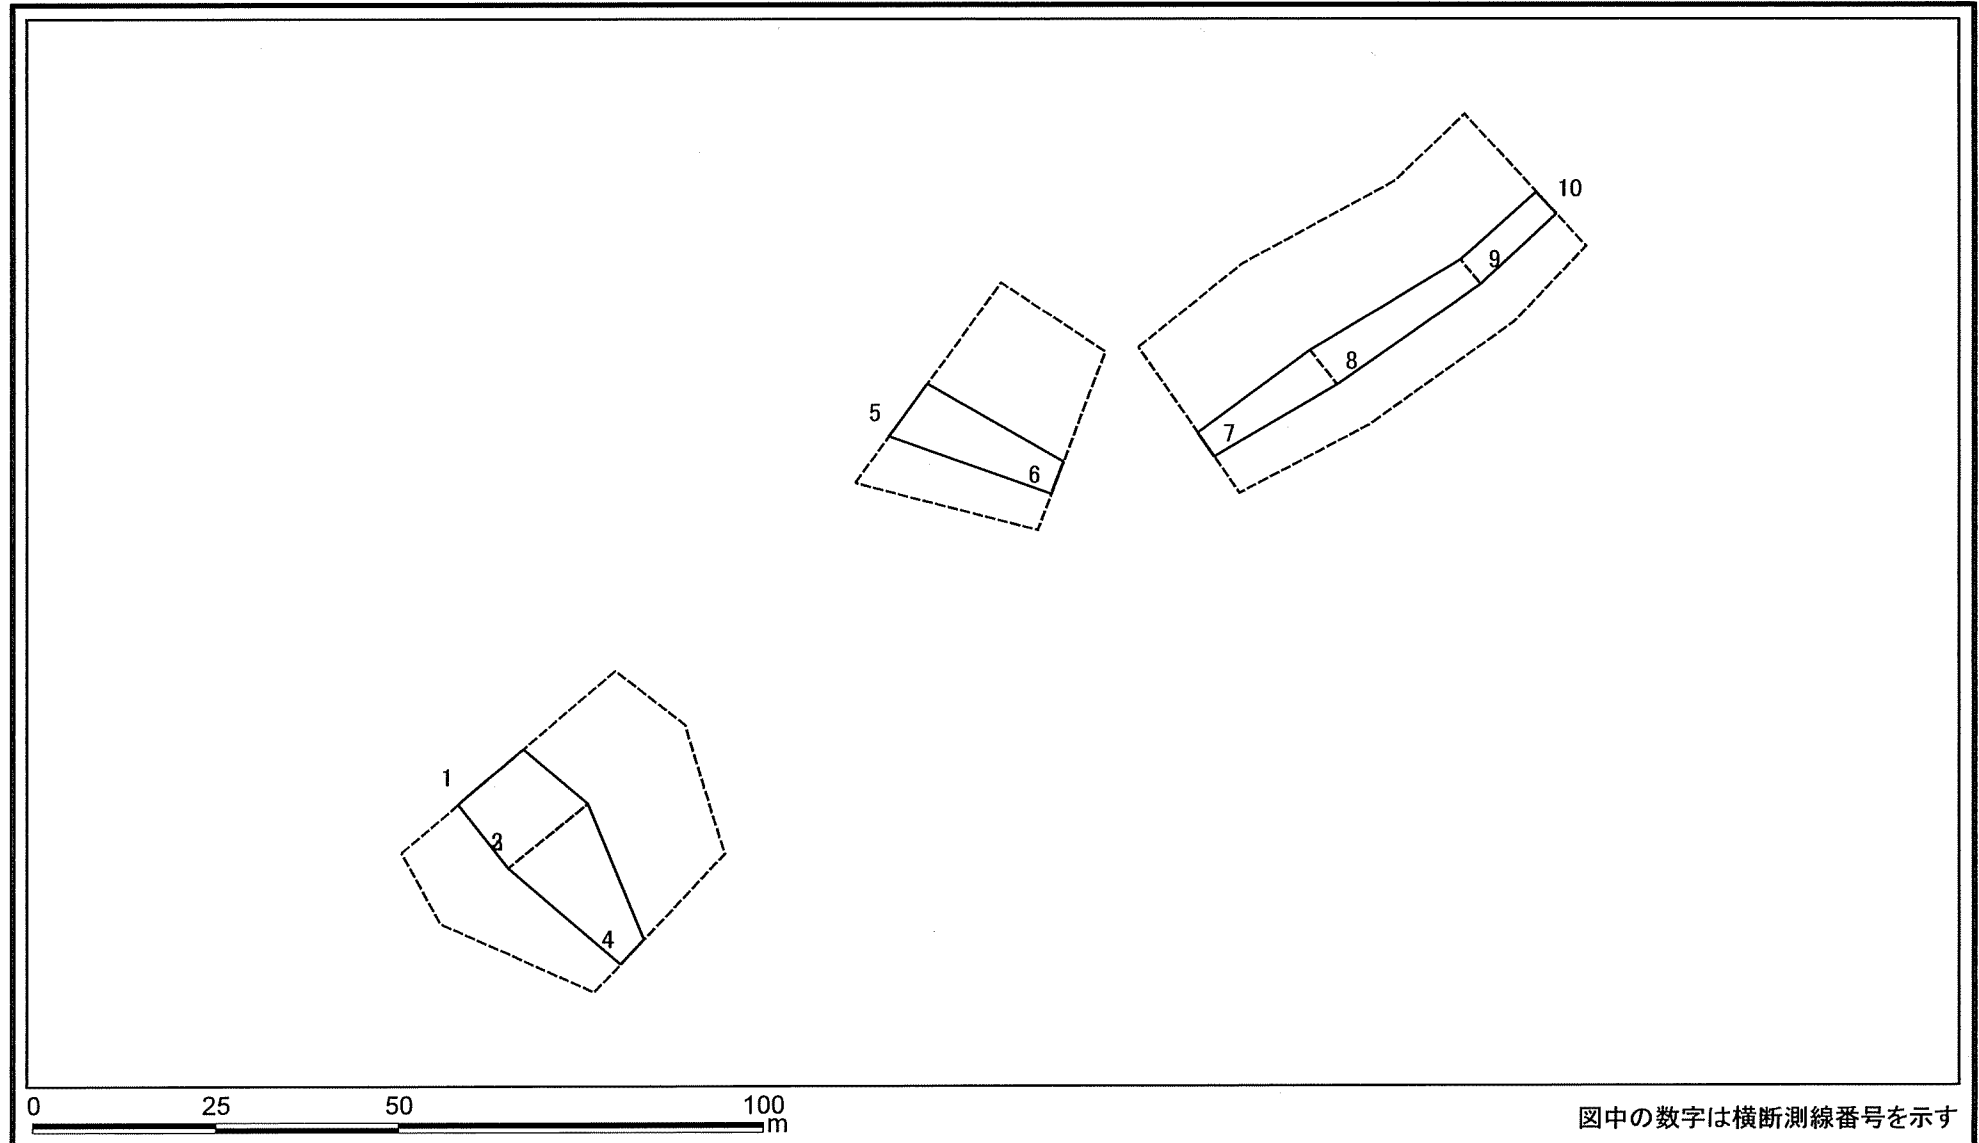
図中の数字は横断測線番号を示す

様式-2-3(急)
土砂災害特別警戒区域の区域区分図
(急傾斜地の崩壊に伴う土石等の堆積により
建築物の地上部に作用すると想定される力)
