## 土砂災害警戒区域等の指定の公示に係る図書（その1）

様式－1（急）  
土砂災害警戒区域・土砂災害特別警戒区域 位置図

自然現象の種類	急傾斜地の崩壊
箇所番号	Ⅱ-876
箇所名	定沢1号
所在地	秋田県由利本荘市館前字定沢

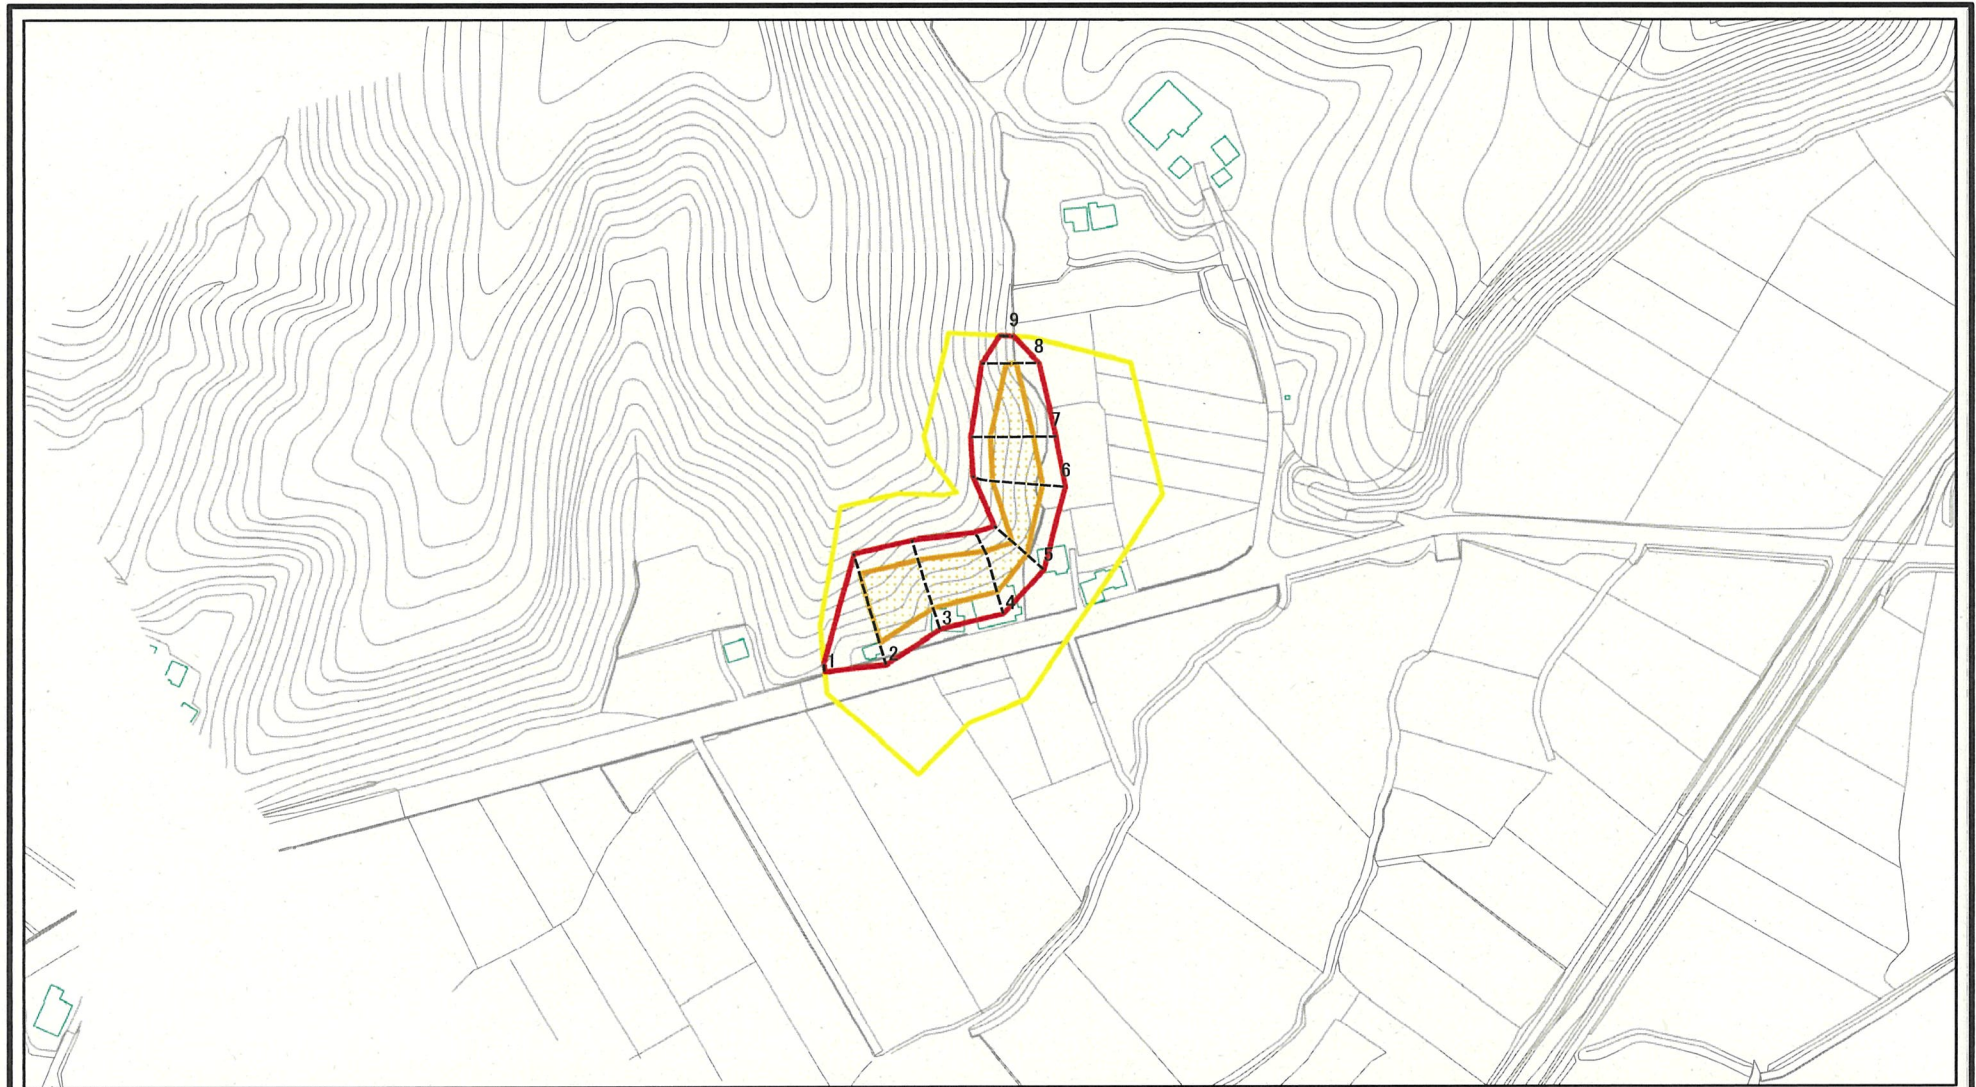
土砂災害警戒区域・土砂災害特別警戒区域  
区域図(その1)

図中の数字は横断測線番号を示す

土砂災害防止法施行令第二条の基準に該当する区域

土砂災害防止法  
施行令第三条の  
基準に該当する  
区域

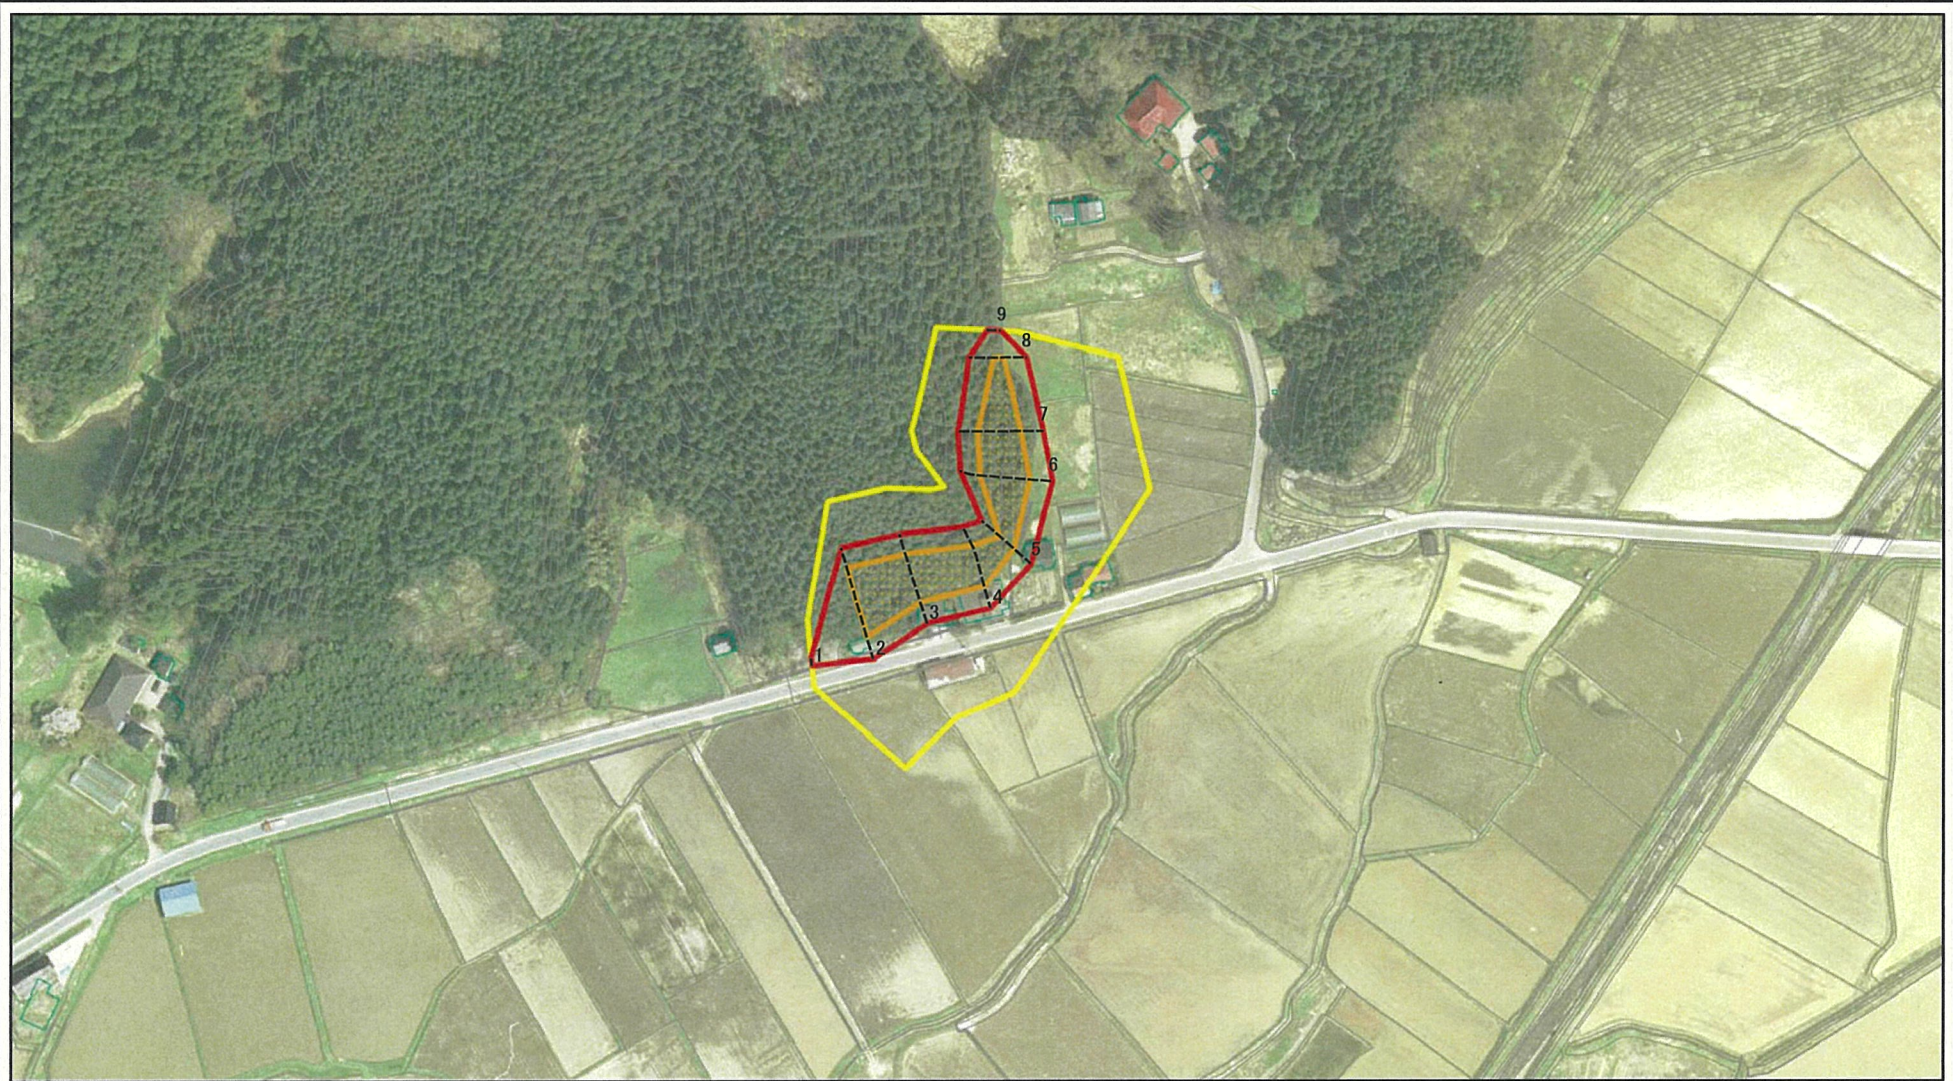
土砂災害警戒区域・土砂災害特別警戒区域  
区域図(その1)

図中の数字は横断測線番号を示す

土砂災害防止法施行令第二条の基準に該当する区域

土砂災害防止法  
施行令第三条の  
基準に該当する  
区域

土石等の(移動)高さが1m以下の場合、  
土石等の移動による力が100kN/mを超える区域

土石等の堆積の高さが3mを超える区域  
それ以外の区域

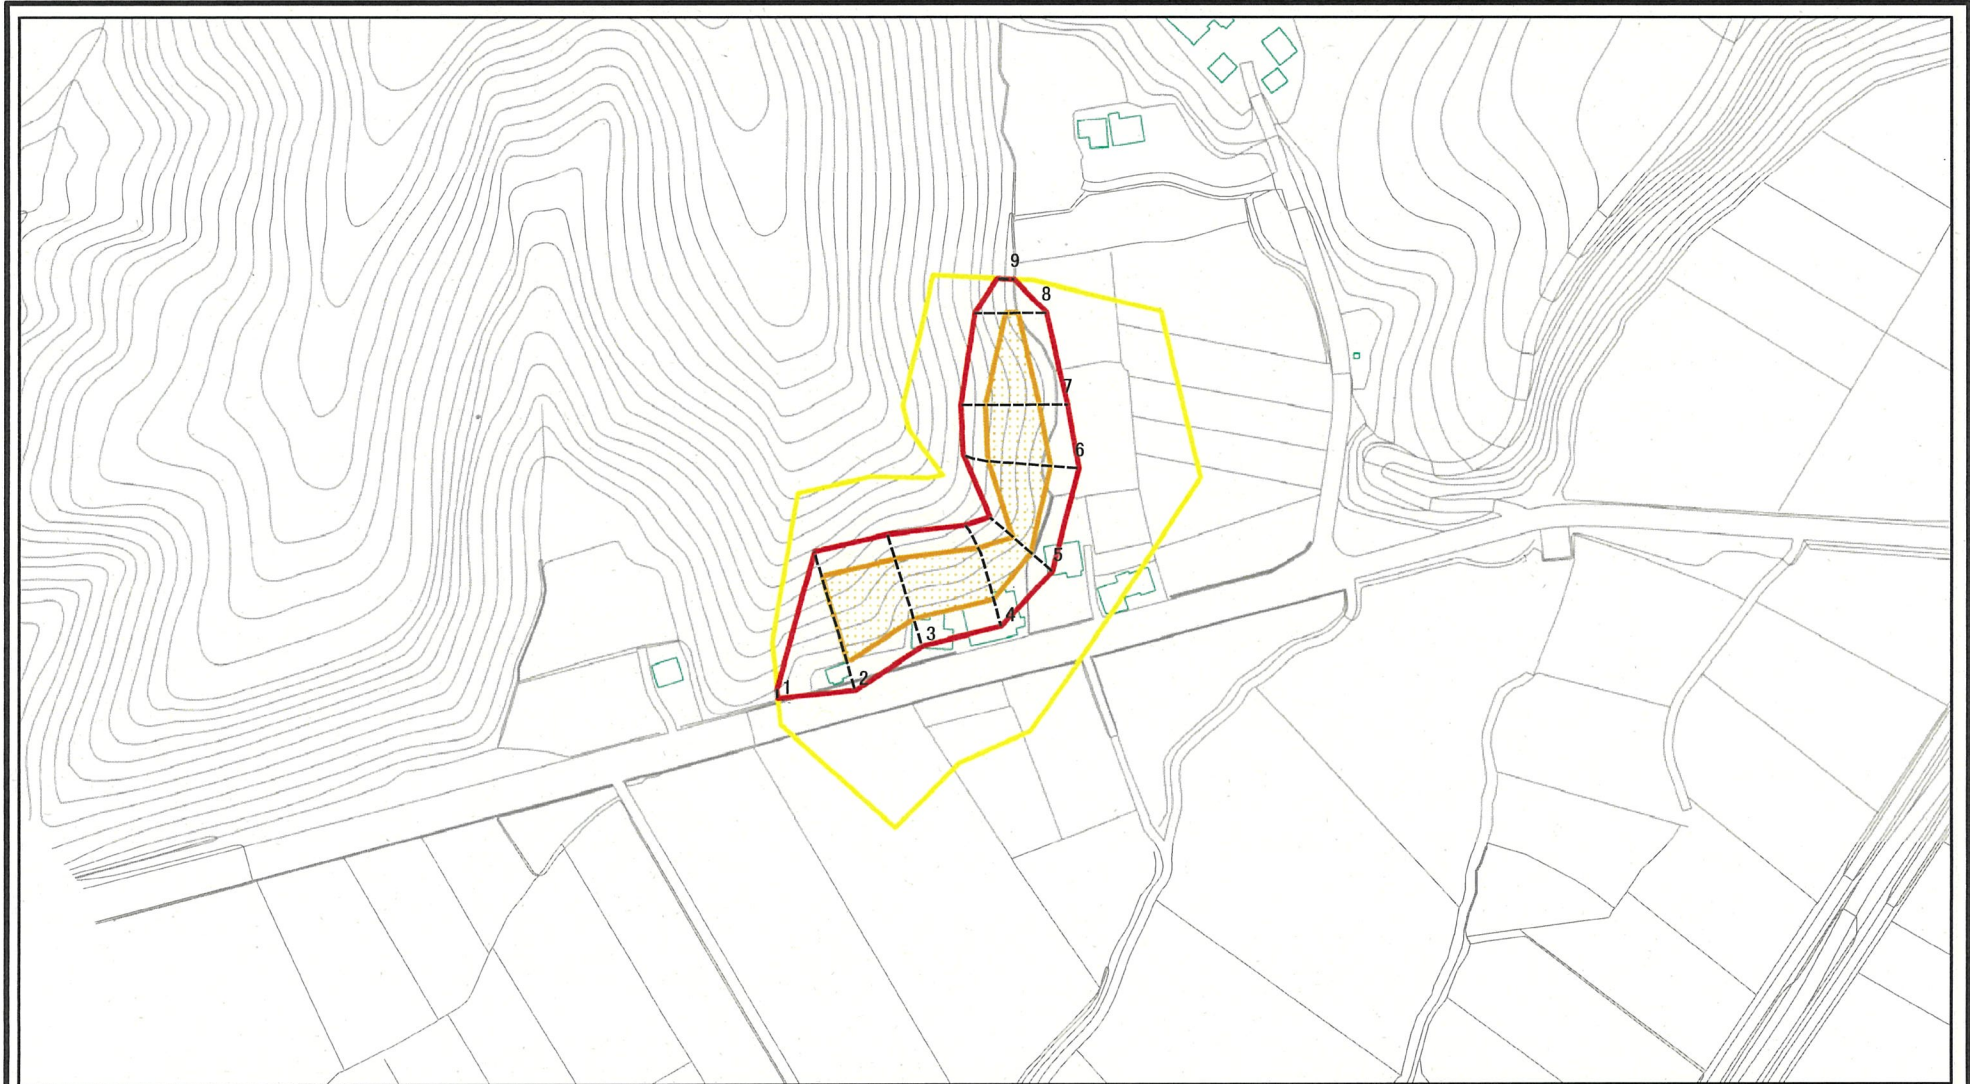
図中の数字は横断測線番号を示す

<b>様式-2-1(急)</b> <b>土砂災害警戒区域・土砂災害特別警戒区域</b> <b>区域図(その2)</b>	土砂災害防止法施行令第二条の基準に該当する区域		 縮尺 1:2,000	自然現象の種類	急傾斜地の崩壊	箇所番号	II-876
	土砂災害防止法施行令第三条の基準に該当する区域			告示番号	第533号	箇所名	定沢1号
	土砂等の(移動)高さが1m以下の場合、土砂等の移動による力が100kN/mを超える区域			告示年月日	平成27年12月11日	所在地	秋田県由利本荘市館前字定沢
	土砂等の堆積の高さが3mを超える区域						
それ以外の区域

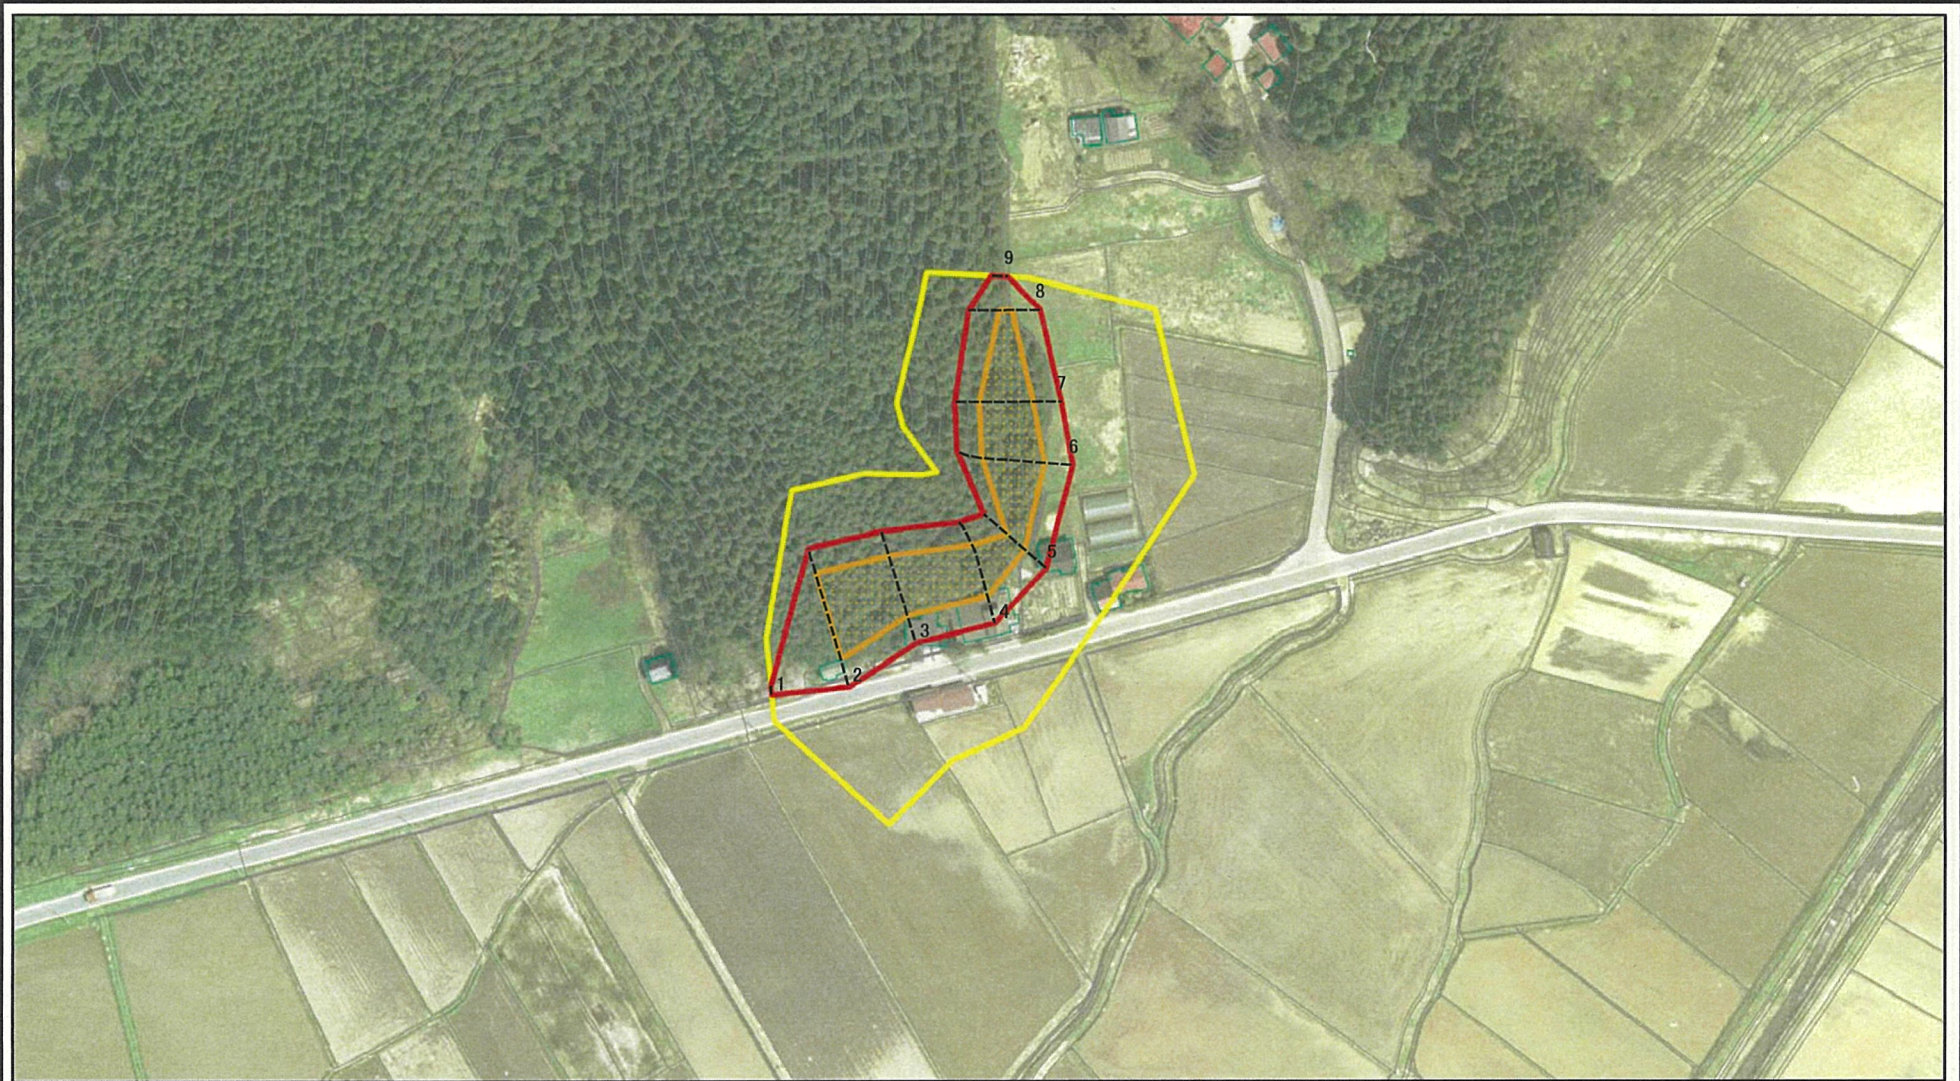
土砂災害警戒区域・土砂災害特別警戒区域  
区域図(その2)

図中の数字は横断測線番号を示す

土砂災害防止法施行令第二条の基準に該当する区域	
土砂災害防止法施行令第三条の基準に該当する区域	
それ以外の区域

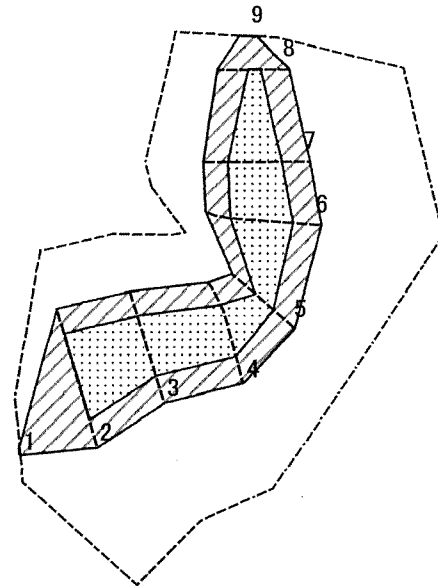
図中の数字は横断測線番号を示す

様式-2-2(急)  
土砂災害特別警戒区域の区域区分図  
(急傾斜地の崩壊に伴う土石等の移動により  
建築物の地上部に作用すると想定される力)

土砂災害防止法施行令第二条の基準に該当する区域	
土砂災害防止法 施行令第三条の 基準に該当する 区域	
それ以外の区域

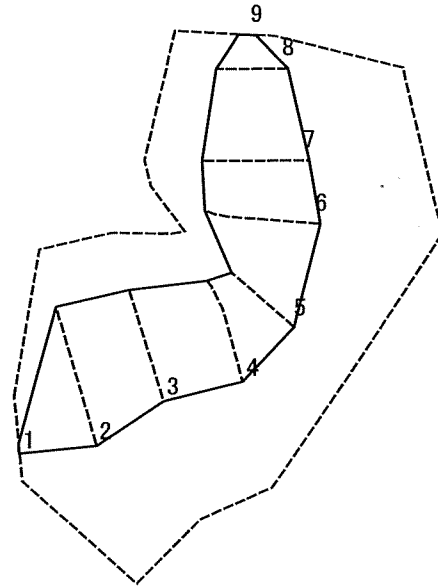
図中の数字は横断測線番号を示す

様式-2-3(急)  
土砂災害特別警戒区域の区域区分図  
(急傾斜地の崩壊に伴う土石等の堆積により  
建築物の地上部に作用すると想定される力)

土砂災害防止法施行令第二条の基準に該当する区域	
土砂災害防止法施行令第三条の基準に該当する区域	
それ以外の区域
