土砂災害警戒区域等の指定の公示に係る図書（その1）

自然現象の種類	急傾斜地の崩壊
箇所番号	II-1804
箇所名	大沢3号
所在地	秋田県由利本荘市大沢字大沢

土砂災害警戒区域等の指定の公示に係る図書(その2)

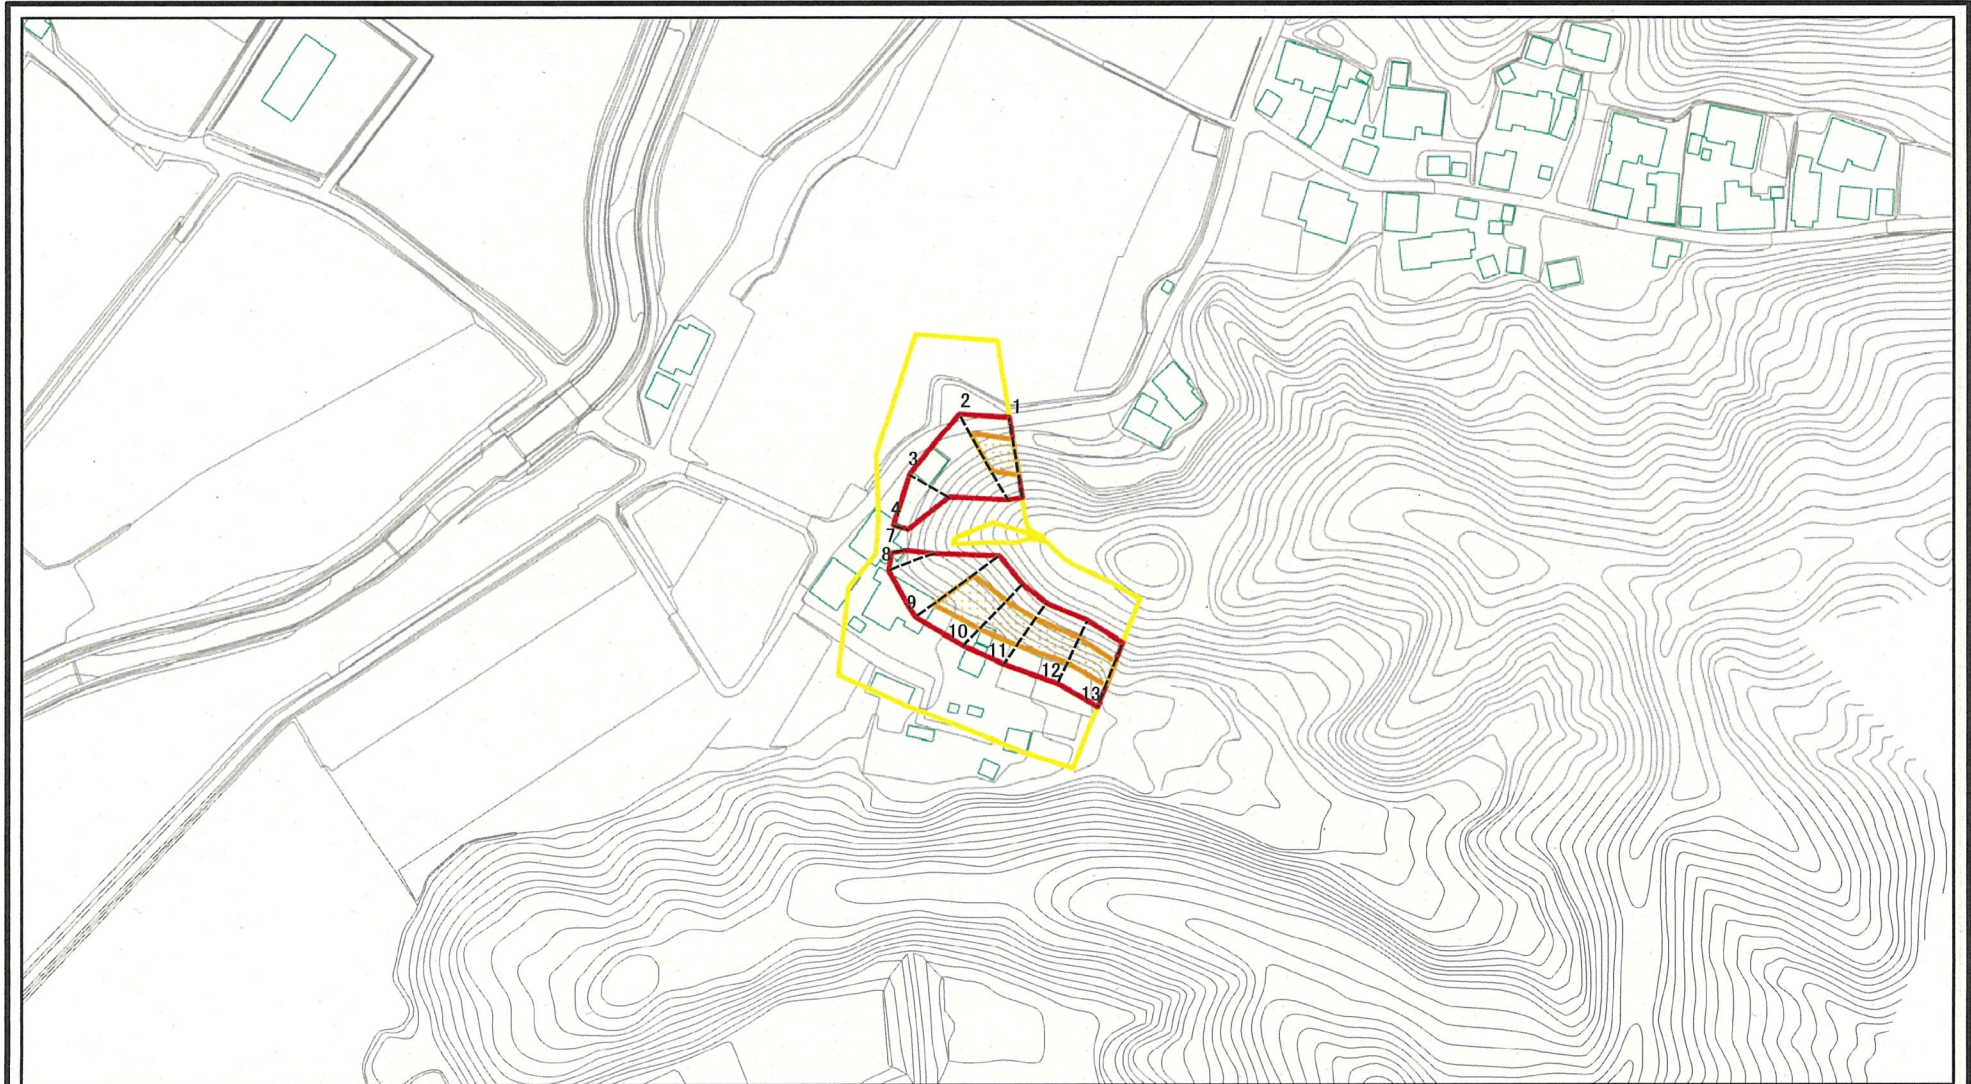
土砂災害警戒区域・土砂災害特別警戒区域
区域図(その1)

図中の数字は横断測線番号を示す

N	
縮尺	1:2,500

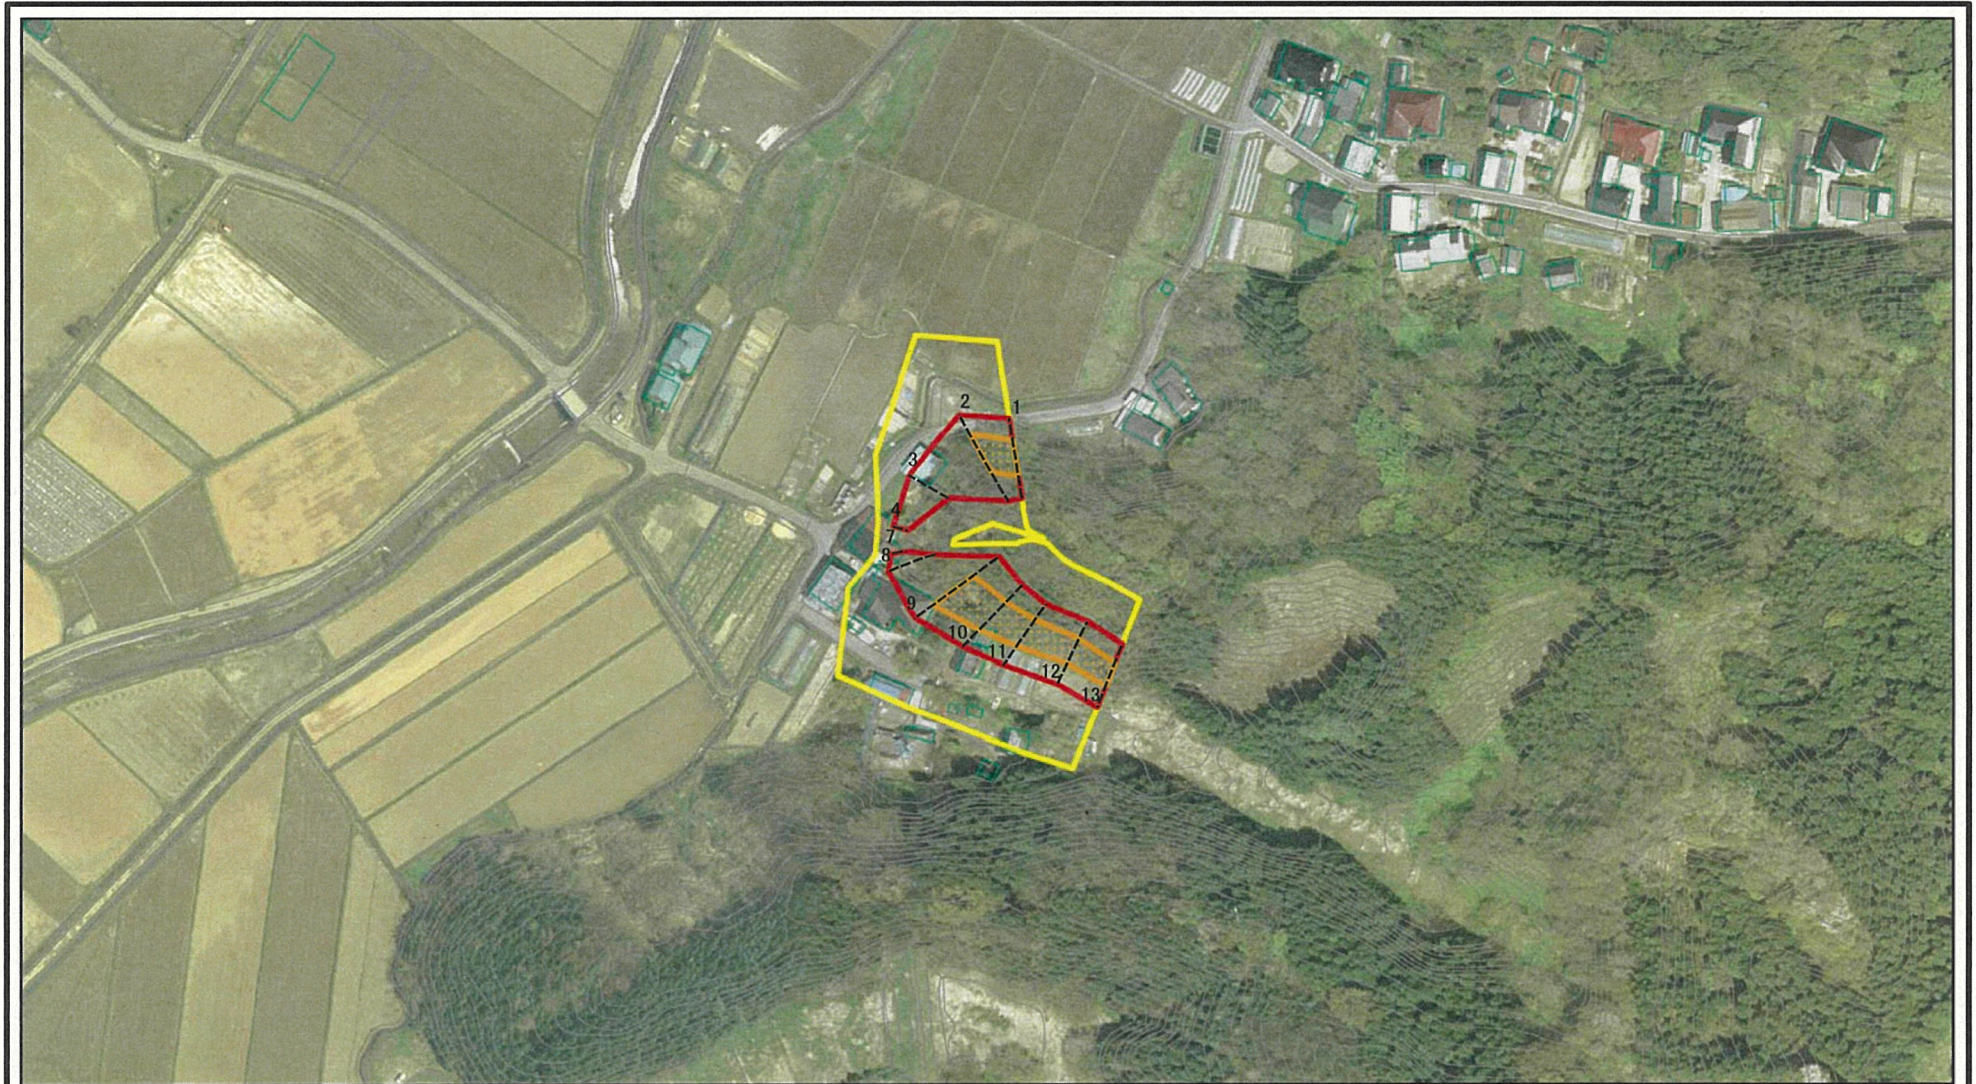
図中の数字は横断測線番号を示す

様式-2(急) 土砂災害警戒区域・土砂災害特別警戒区域 区域図(その1)	土砂災害防止法施行令第二条の基準に該当する区域		N 縮尺 1:2,500	自然現象の種類	急傾斜地の崩壊	箇所番号	II-1804
	土砂災害防止法施行令第三条の基準に該当する区域			告示番号	第533号	箇所名	大沢3号
	土砂等の(移動)高さが1m以下の場合、土砂等の移動による力が100kN/mを超える区域			告示年月日	平成27年12月11日	所在地	秋田県由利本荘市大沢字大沢
	土砂等の堆積の高さが3mを超える区域						
	それ以外の区域

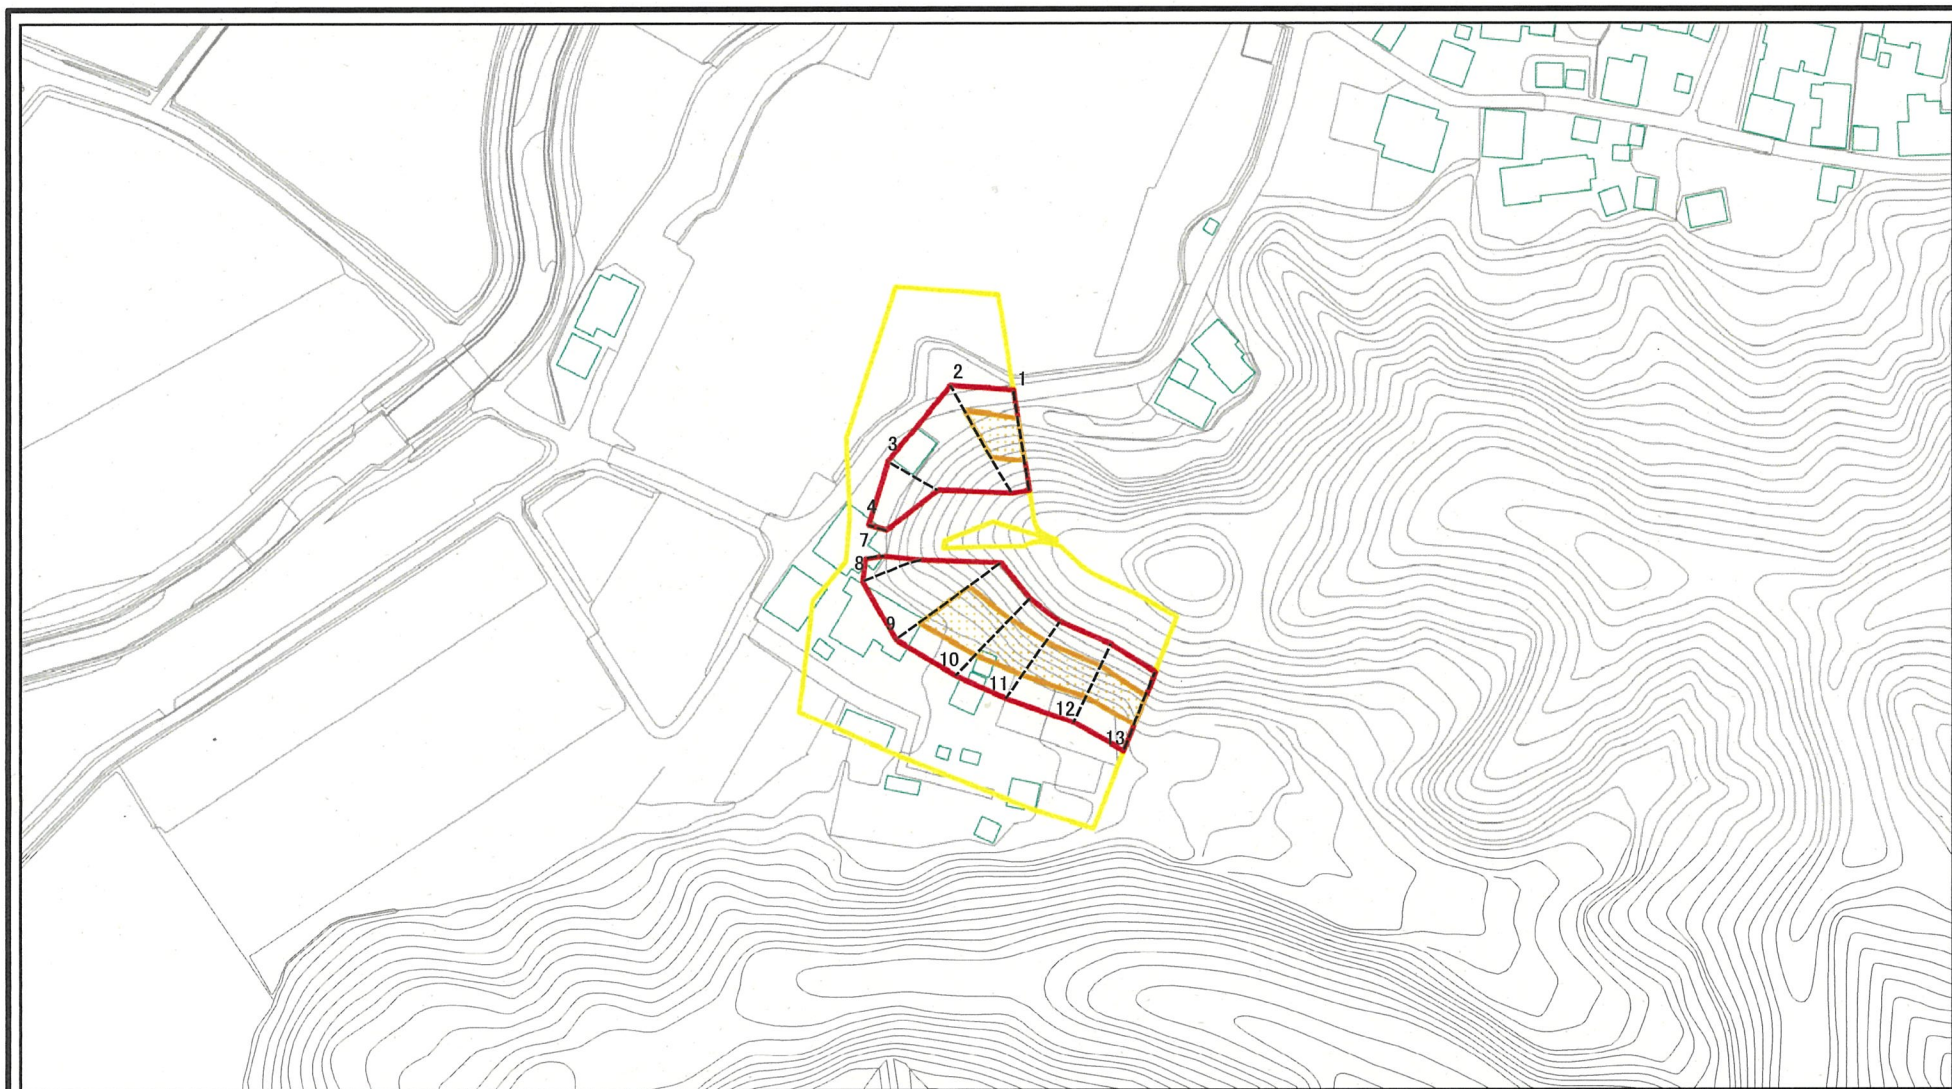
土砂災害警戒区域・土砂災害特別警戒区域
区域図(その2)

図中の数字は横断測線番号を示す

N
縮尺
1:2,000

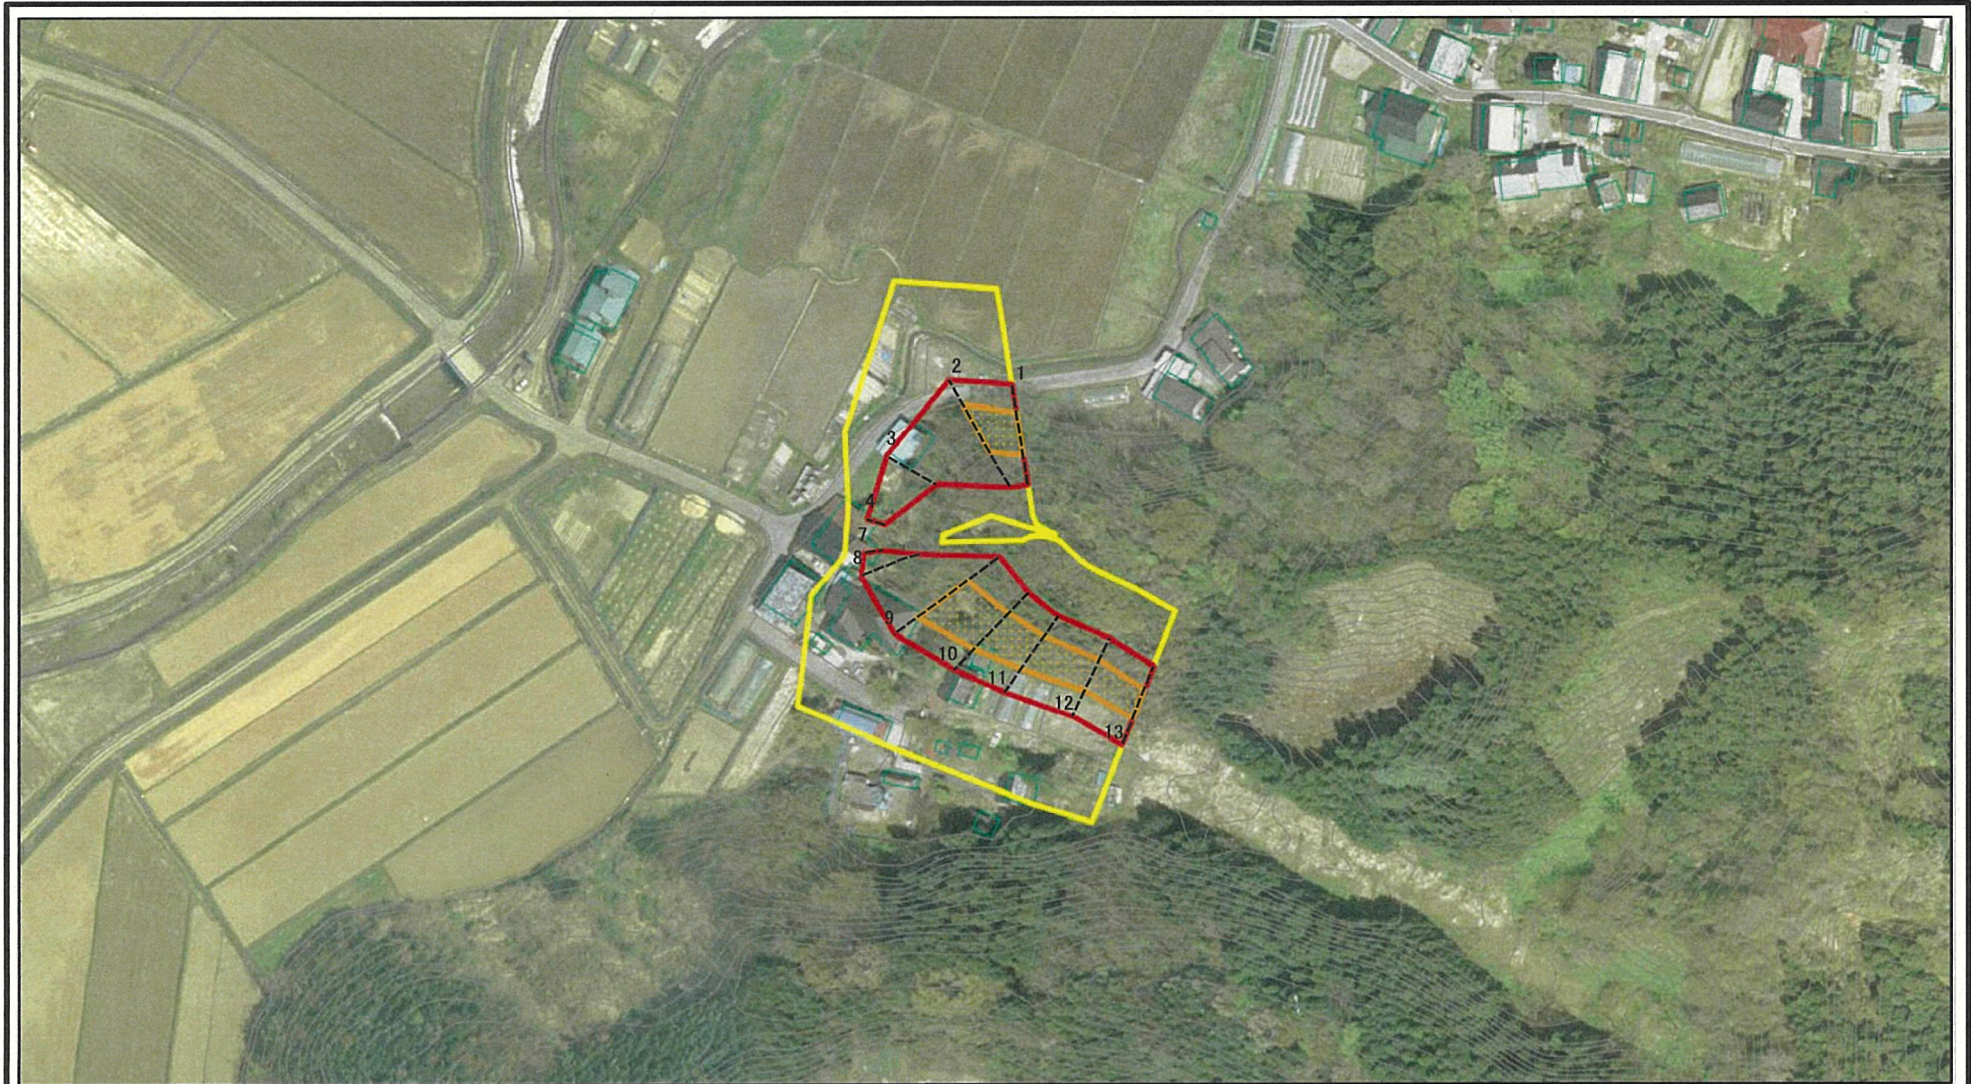
図中の数字は横断測線番号を示す

様式-2-1(急) 土砂災害警戒区域・土砂災害特別警戒区域 区域図(その2)	土砂災害防止法施行令第二条の基準に該当する区域		N 縮尺 1:2,000	自然現象の種類	急傾斜地の崩壊	箇所番号	II-1804
	土砂災害防止法施行令第三条の基準に該当する区域			告示番号	第533号	箇所名	大沢3号
	土砂等の(移動)高さが1m以下の場合、土砂等の移動による力が100kN/mを超える区域			告示年月日	平成27年12月11日	所在地	秋田県由利本荘市大沢字大沢
	土砂等の堆積の高さが3mを超える区域						
	それ以外の区域

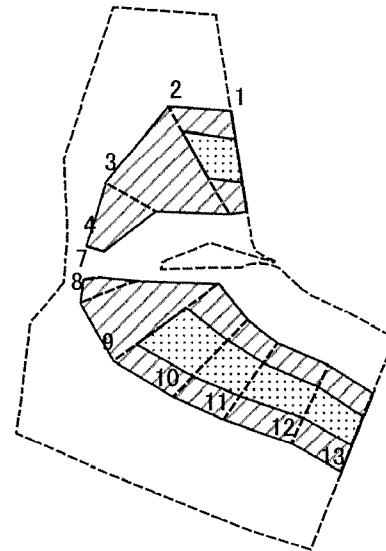
図中の数字は横断測線番号を示す

様式-2-2(急)
土砂災害特別警戒区域の区域区分図
(急傾斜地の崩壊に伴う土石等の移動により
建築物の地上部に作用すると想定される力)

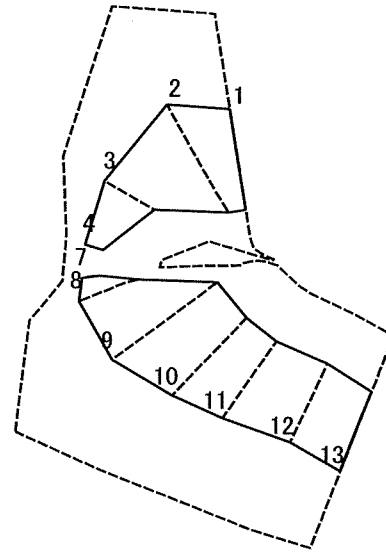
図中の数字は横断測線番号を示す

様式-2-3(急)
土砂災害特別警戒区域の区域区分図
(急傾斜地の崩壊に伴う土石等の堆積により
建築物の地上部に作用すると想定される力)
