土砂災害警戒区域等の指定の公示に係る図書（その1）

様式－1（急） 土砂災害警戒区域・土砂災害特別警戒区域 位置図	自然現象の種類	急傾斜地の崩壊
	箇所番号	Ⅱ-1843
	箇所名	道仏坂
	所在地	秋田県由利本荘市矢島町坂之下字道仏坂

区域図(その1)

道仏坂

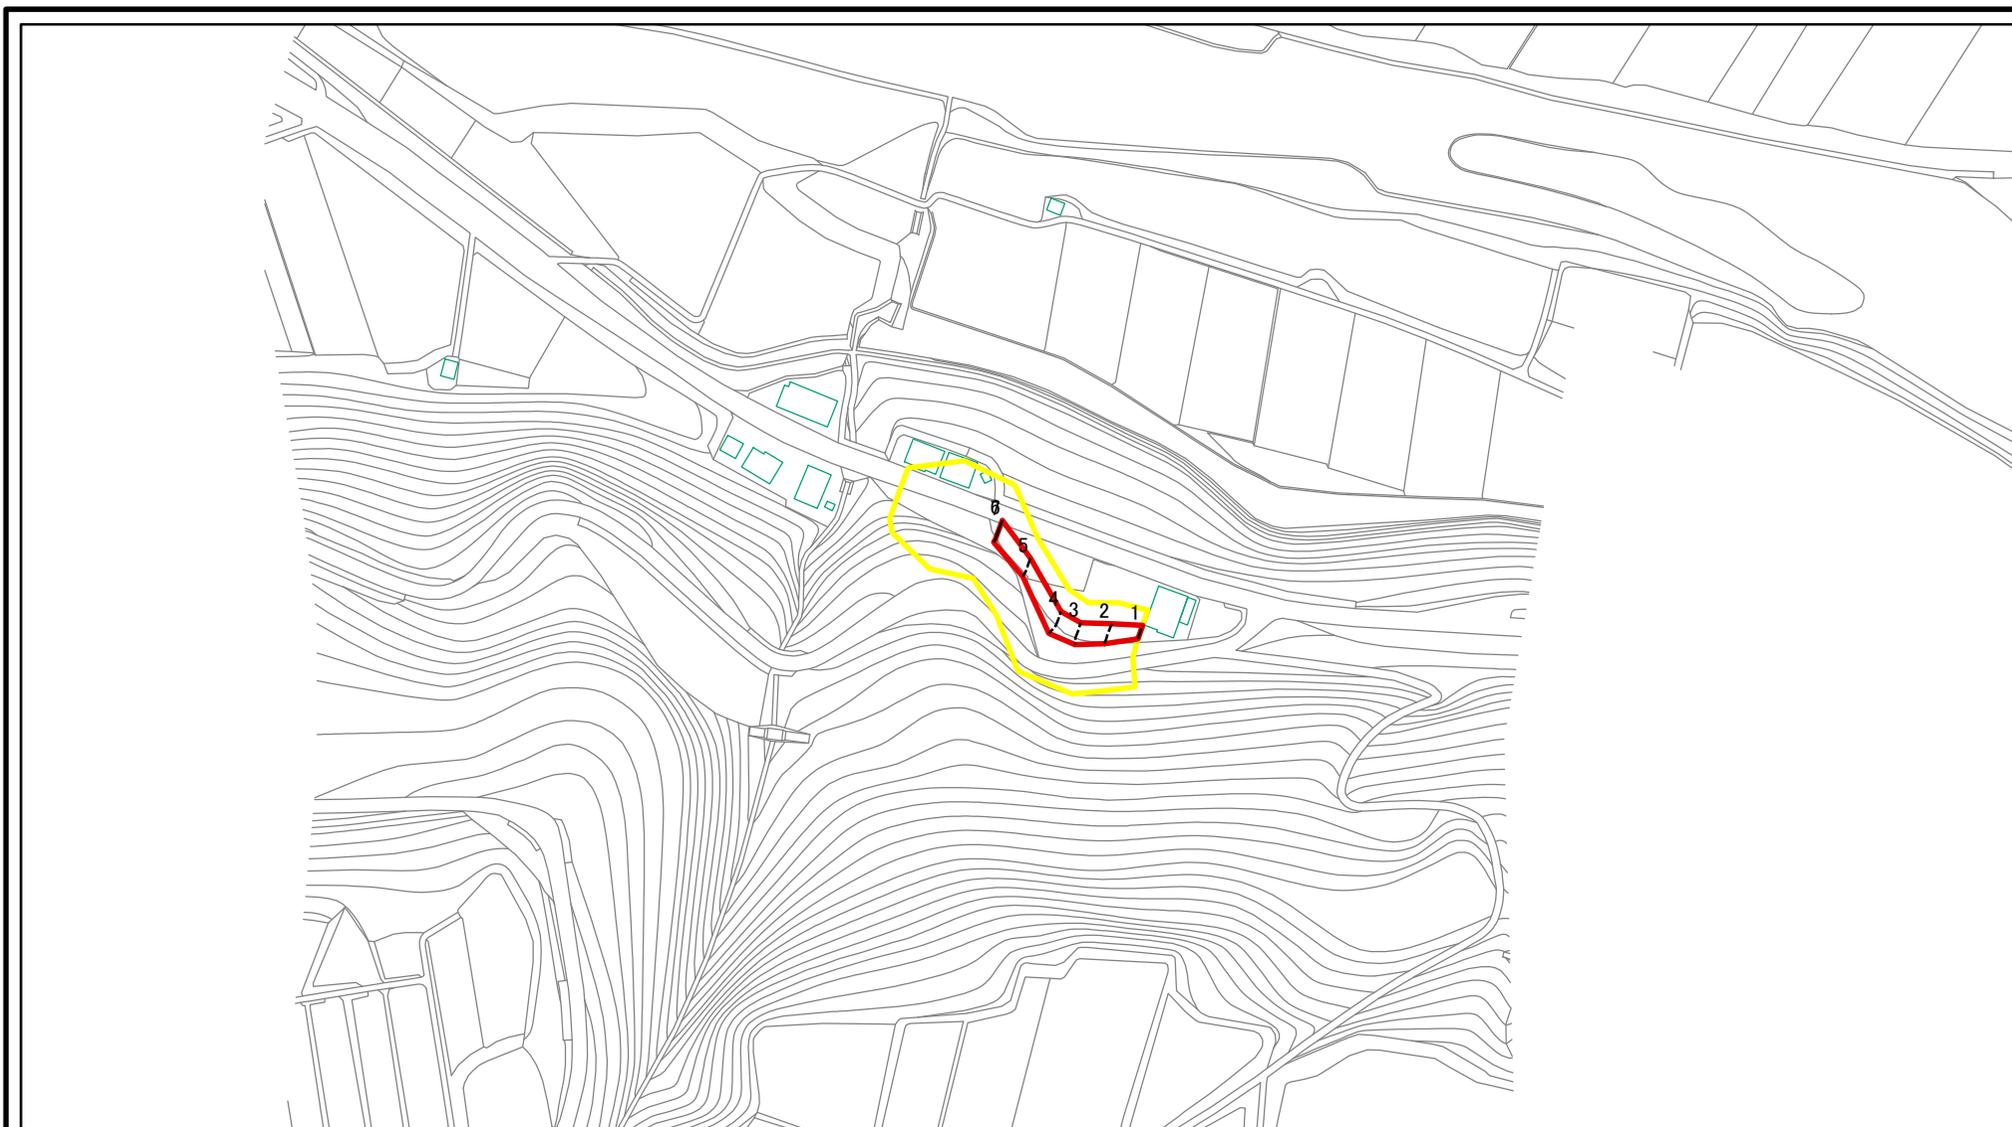
図中の数字は横断測線番号を示す

土砂災害防止法施行令第二条の基準に該当する区域

土砂災害防止法
施行令第三条の
基準に該当する
区域

土砂等の(移動)高さが1m以下の場合、
土砂等の移動による力が100kN/m²を超える区域
土砂等の堆積の高さが3mを超える区域
それ以外の区域

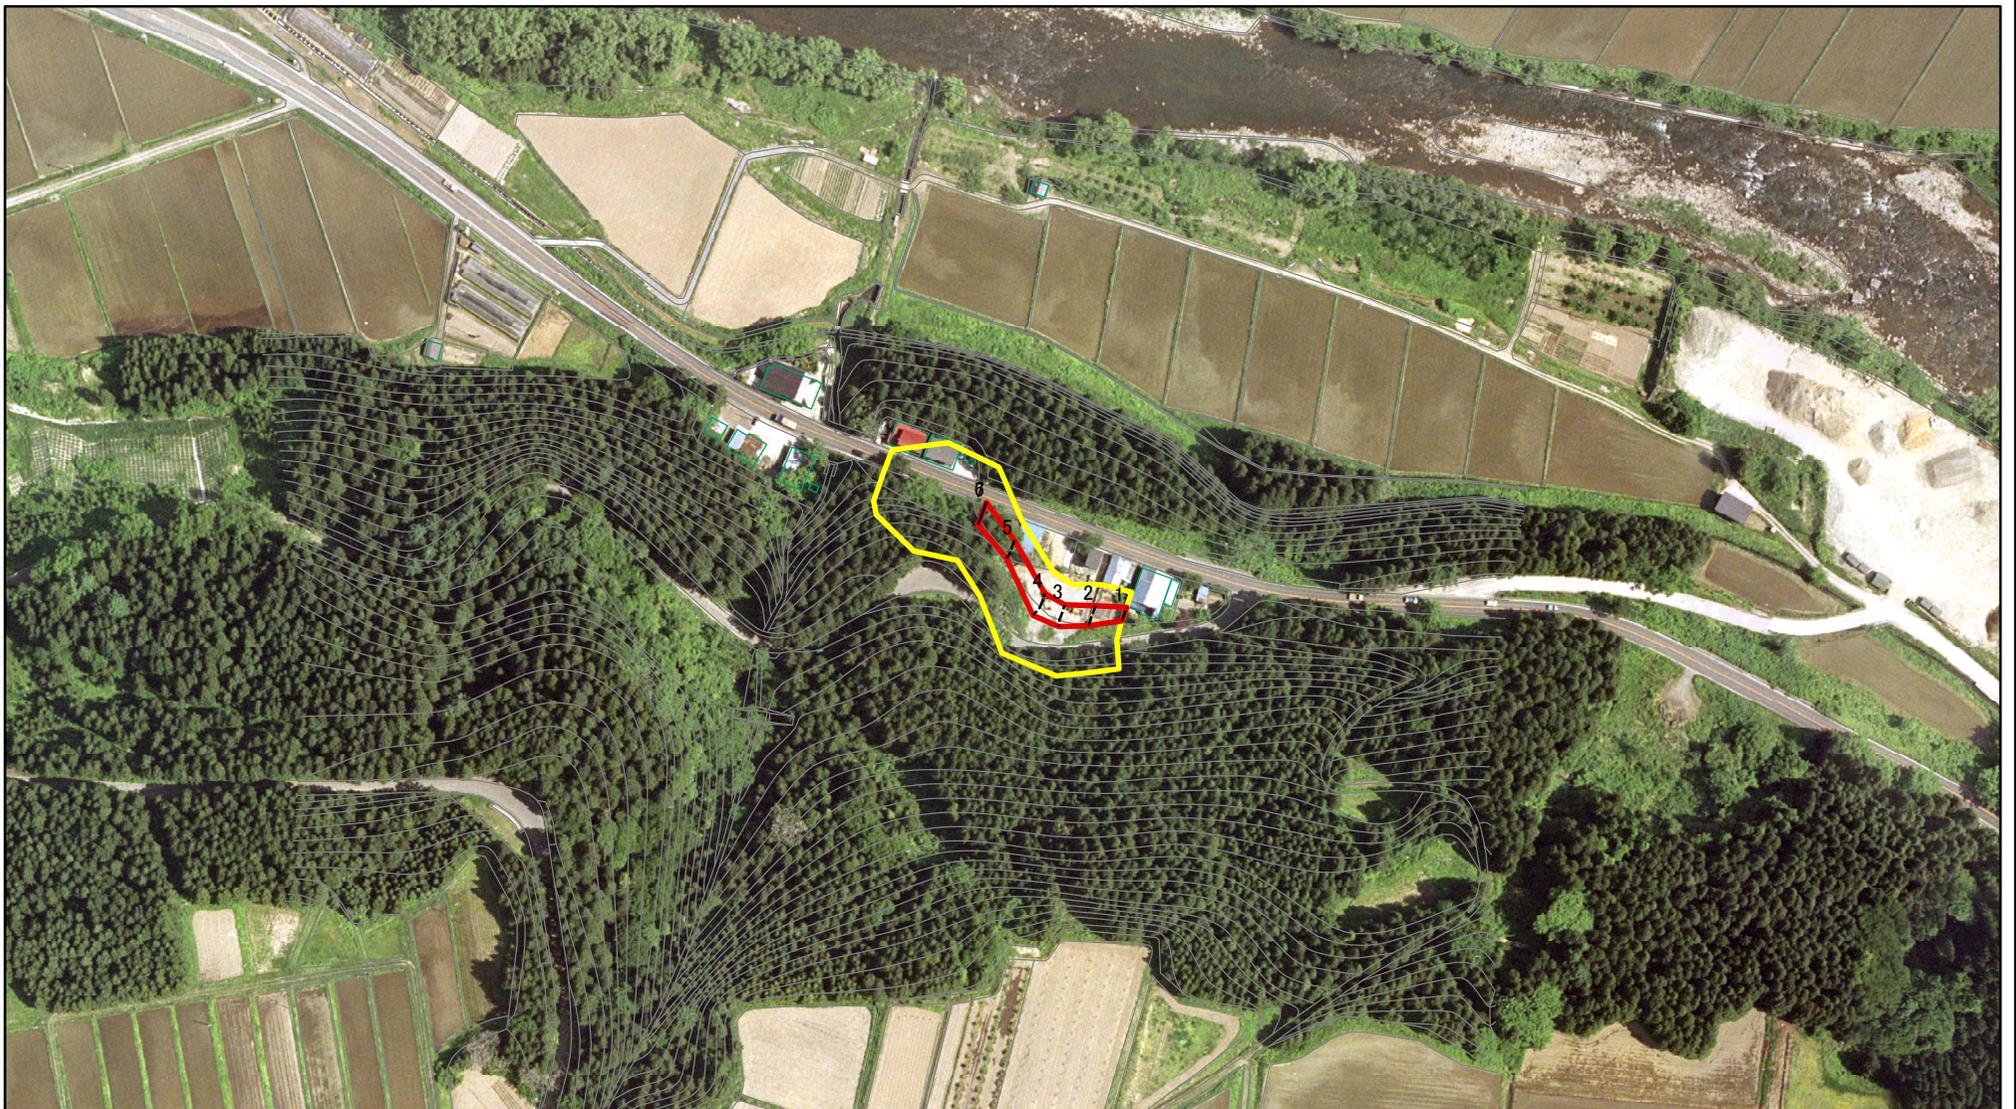
様式-2(急)
土砂災害警戒区域・土砂災害特別警戒区域
区域図(その1)

図中の数字は横断測線番号を示す

土砂災害防止法施行令第二条の基準に該当する区域	
土砂災害防止法施行令第三条の基準に該当する区域	
それ以外の区域

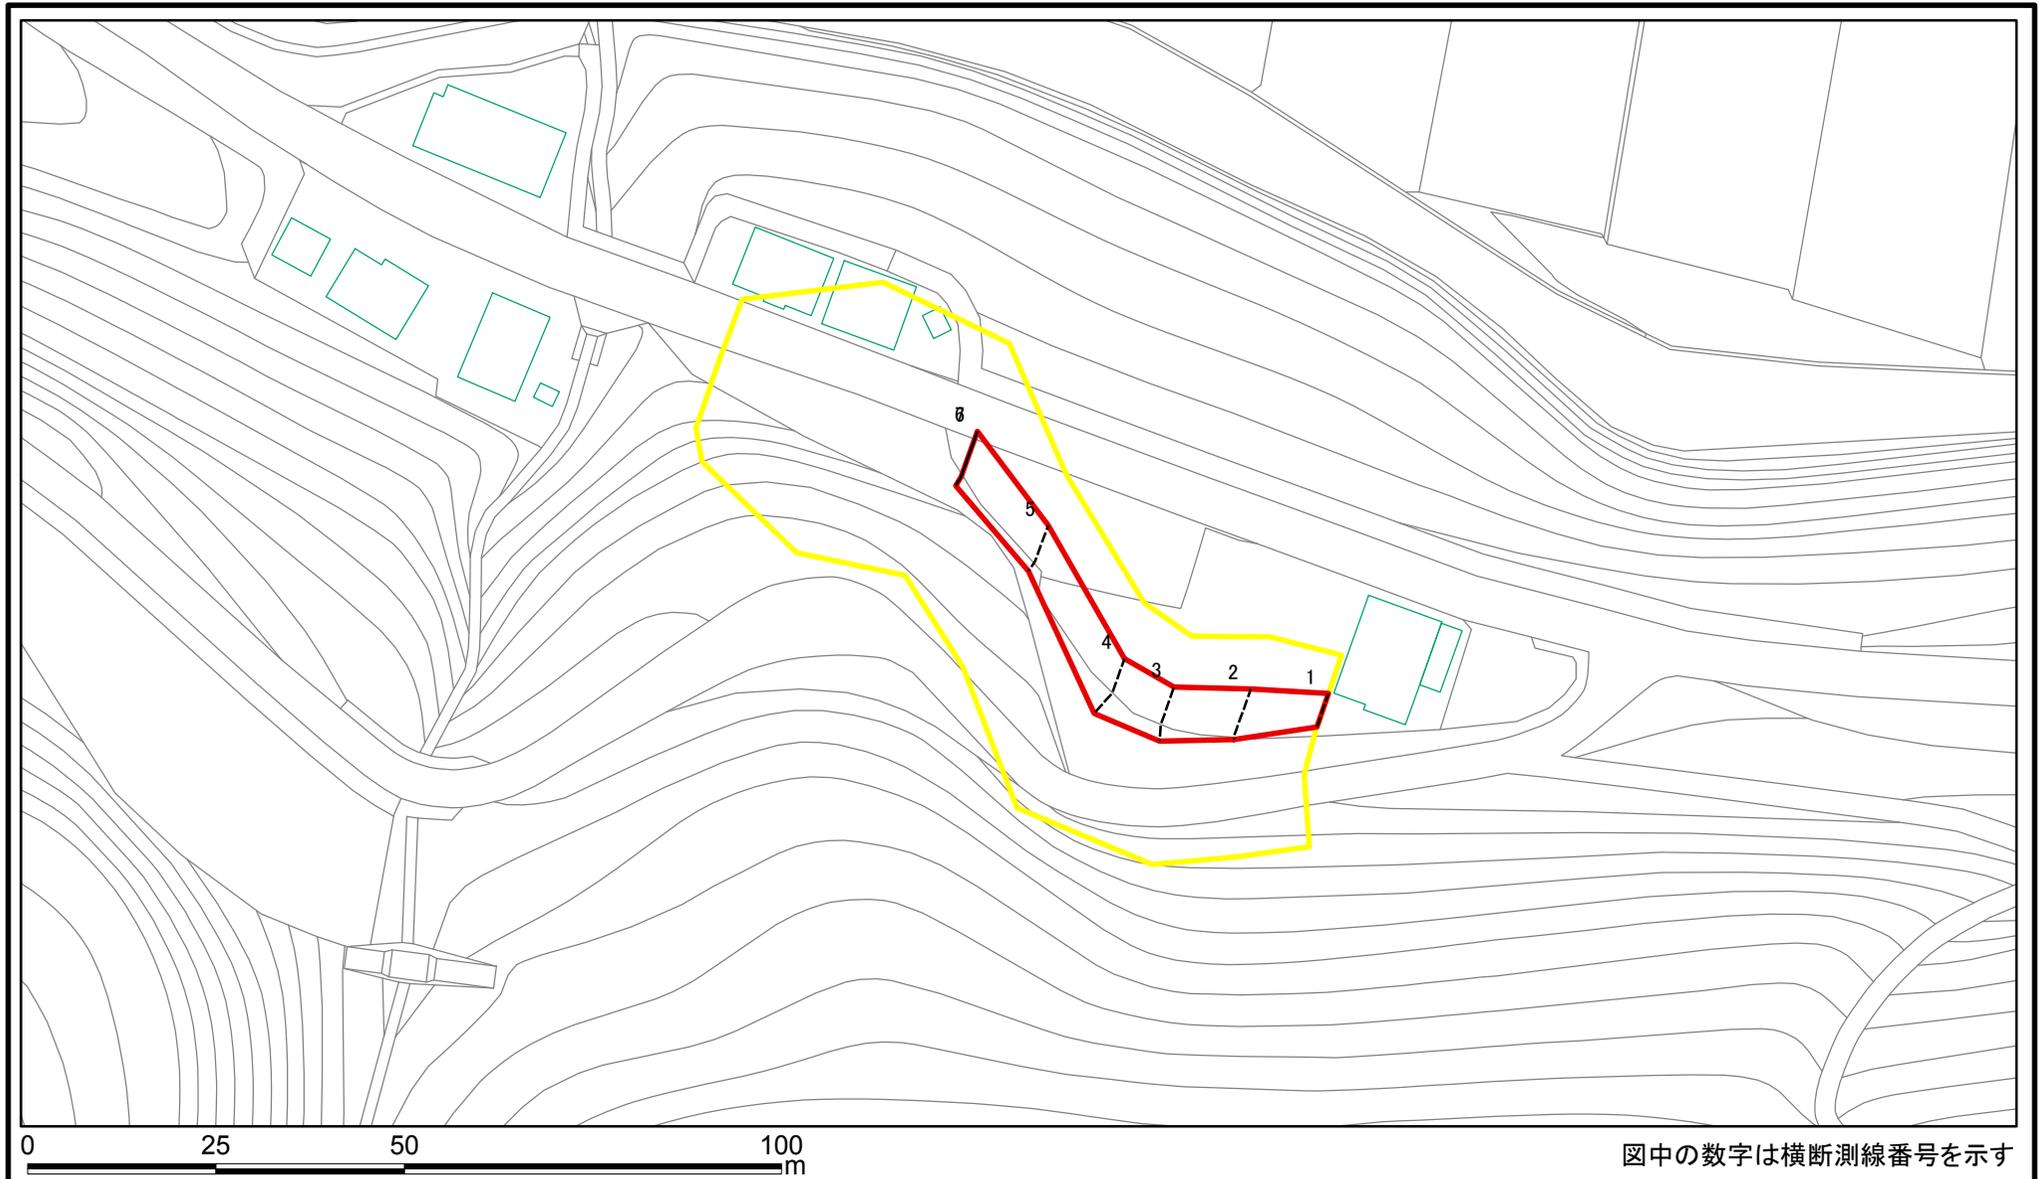
土砂災害警戒区域・土砂災害特別警戒区域
区域図(その2)

土砂災害防止法施行令第二条の基準に該当する区域	
土砂災害防止法施行令第三条の基準に該当する区域	
土砂等の(移動)高さが1m以下の場合、土砂等の移動による力が100kN/m ² を超える区域	
土砂等の堆積の高さが3mを超える区域	
それ以外の区域

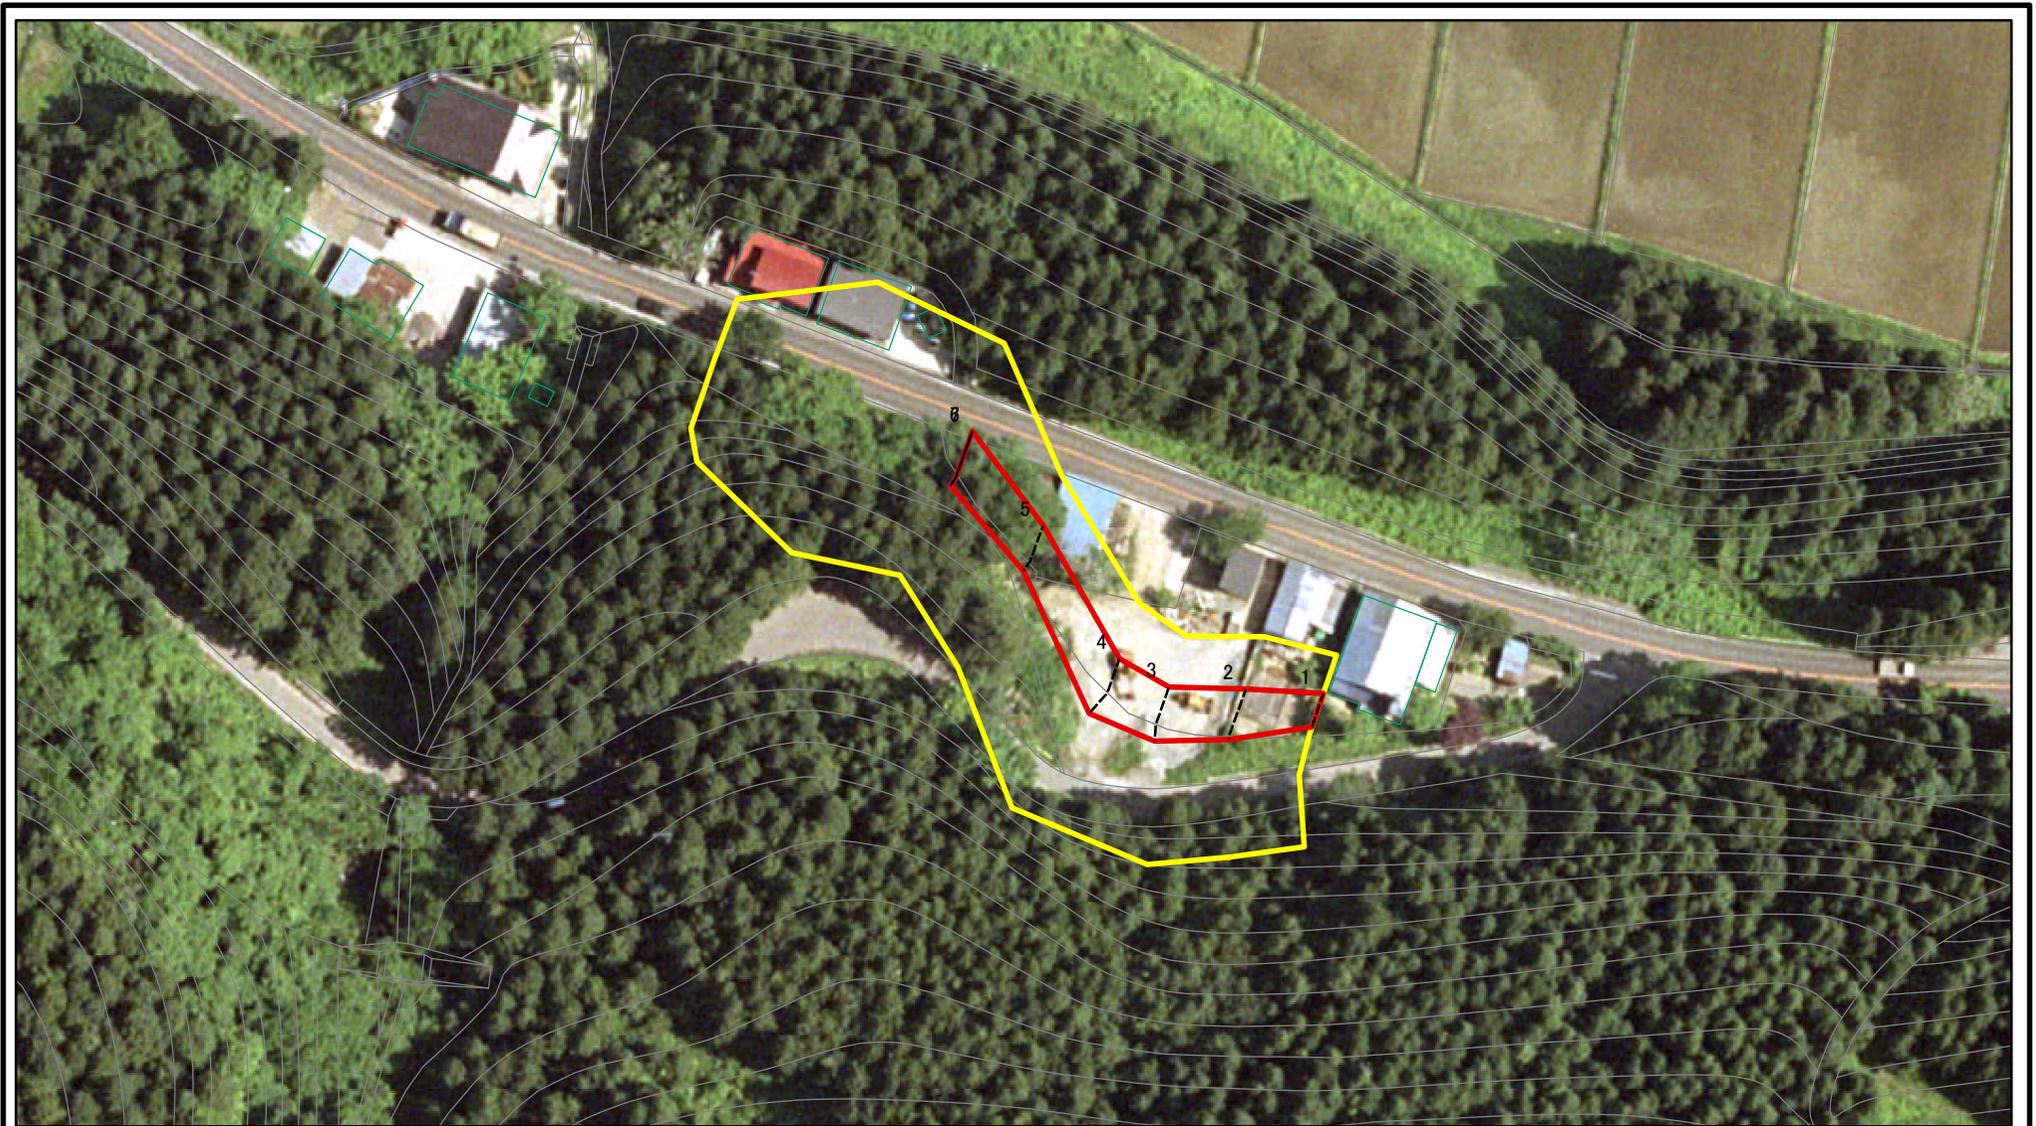
様式-2-1(急) 土砂災害警戒区域・土砂災害特別警戒区域 区域図(その2)	土砂災害防止法施行令第二条の基準に該当する区域		N 縮尺 1:1,000	自然現象の種類	急傾斜地の崩壊	箇所番号	II-1843
	土砂災害防止法施行令第三条の基準に該当する区域			告示番号	第577号	箇所名	道仏坂
	土砂等の(移動)高さが1m以下の場合、土砂等の移動による力が100kN/mを超える区域		告示年月日	平成28年10月28日	所在地	秋田県由利本荘市矢島町坂之下字道仏坂	
	土砂等の堆積の高さが3mを超える区域						
それ以外の区域

図中の数字は横断測線番号を示す

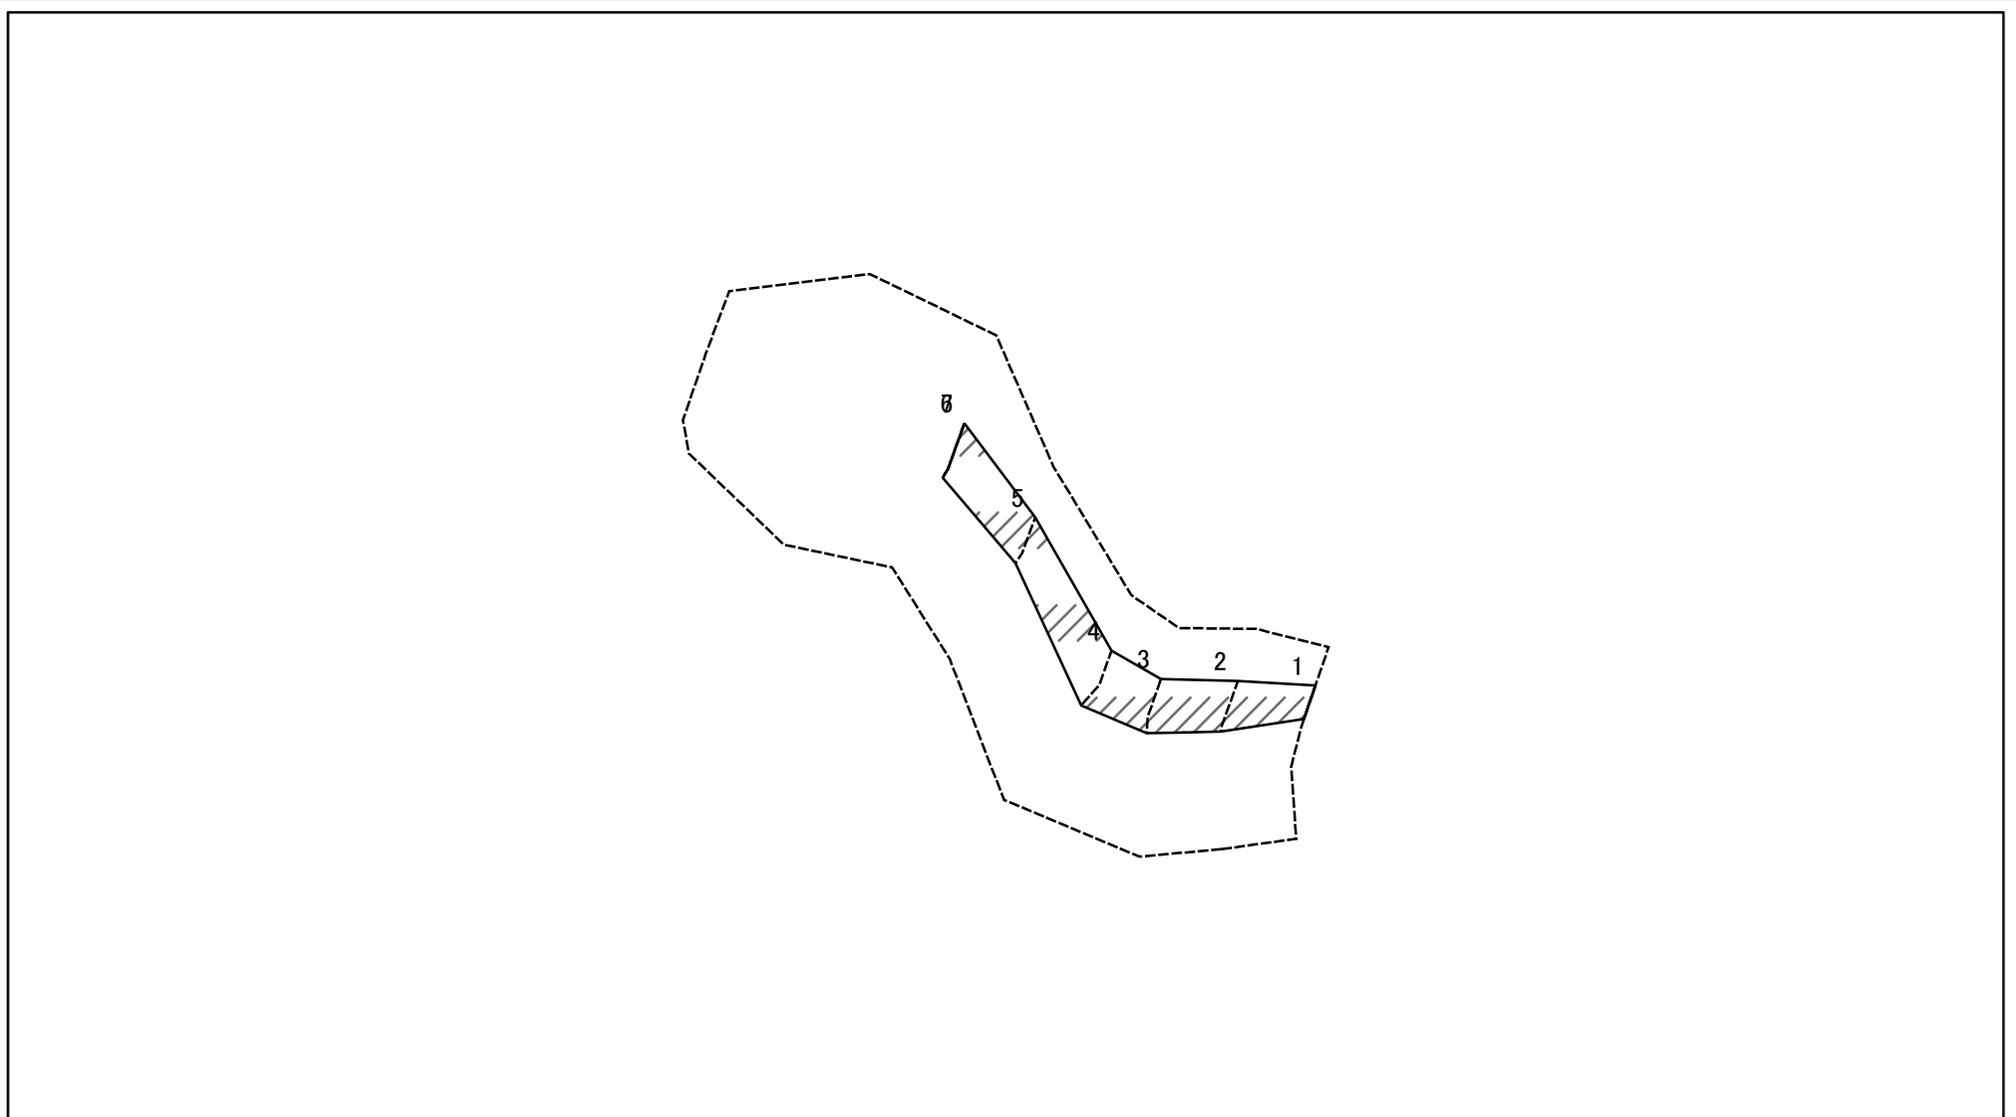
図中の数字は横断測線番号を示す

様式-2-2(急)
土砂災害特別警戒区域の区域区分図
(急傾斜地の崩壊に伴う土石等の移動により
建築物の地上部に作用すると想定される力)

土砂災害防止法施行令第二条の基準に該当する区域	
土砂災害防止法施行令第三条の基準に該当する区域	
それ以外の区域

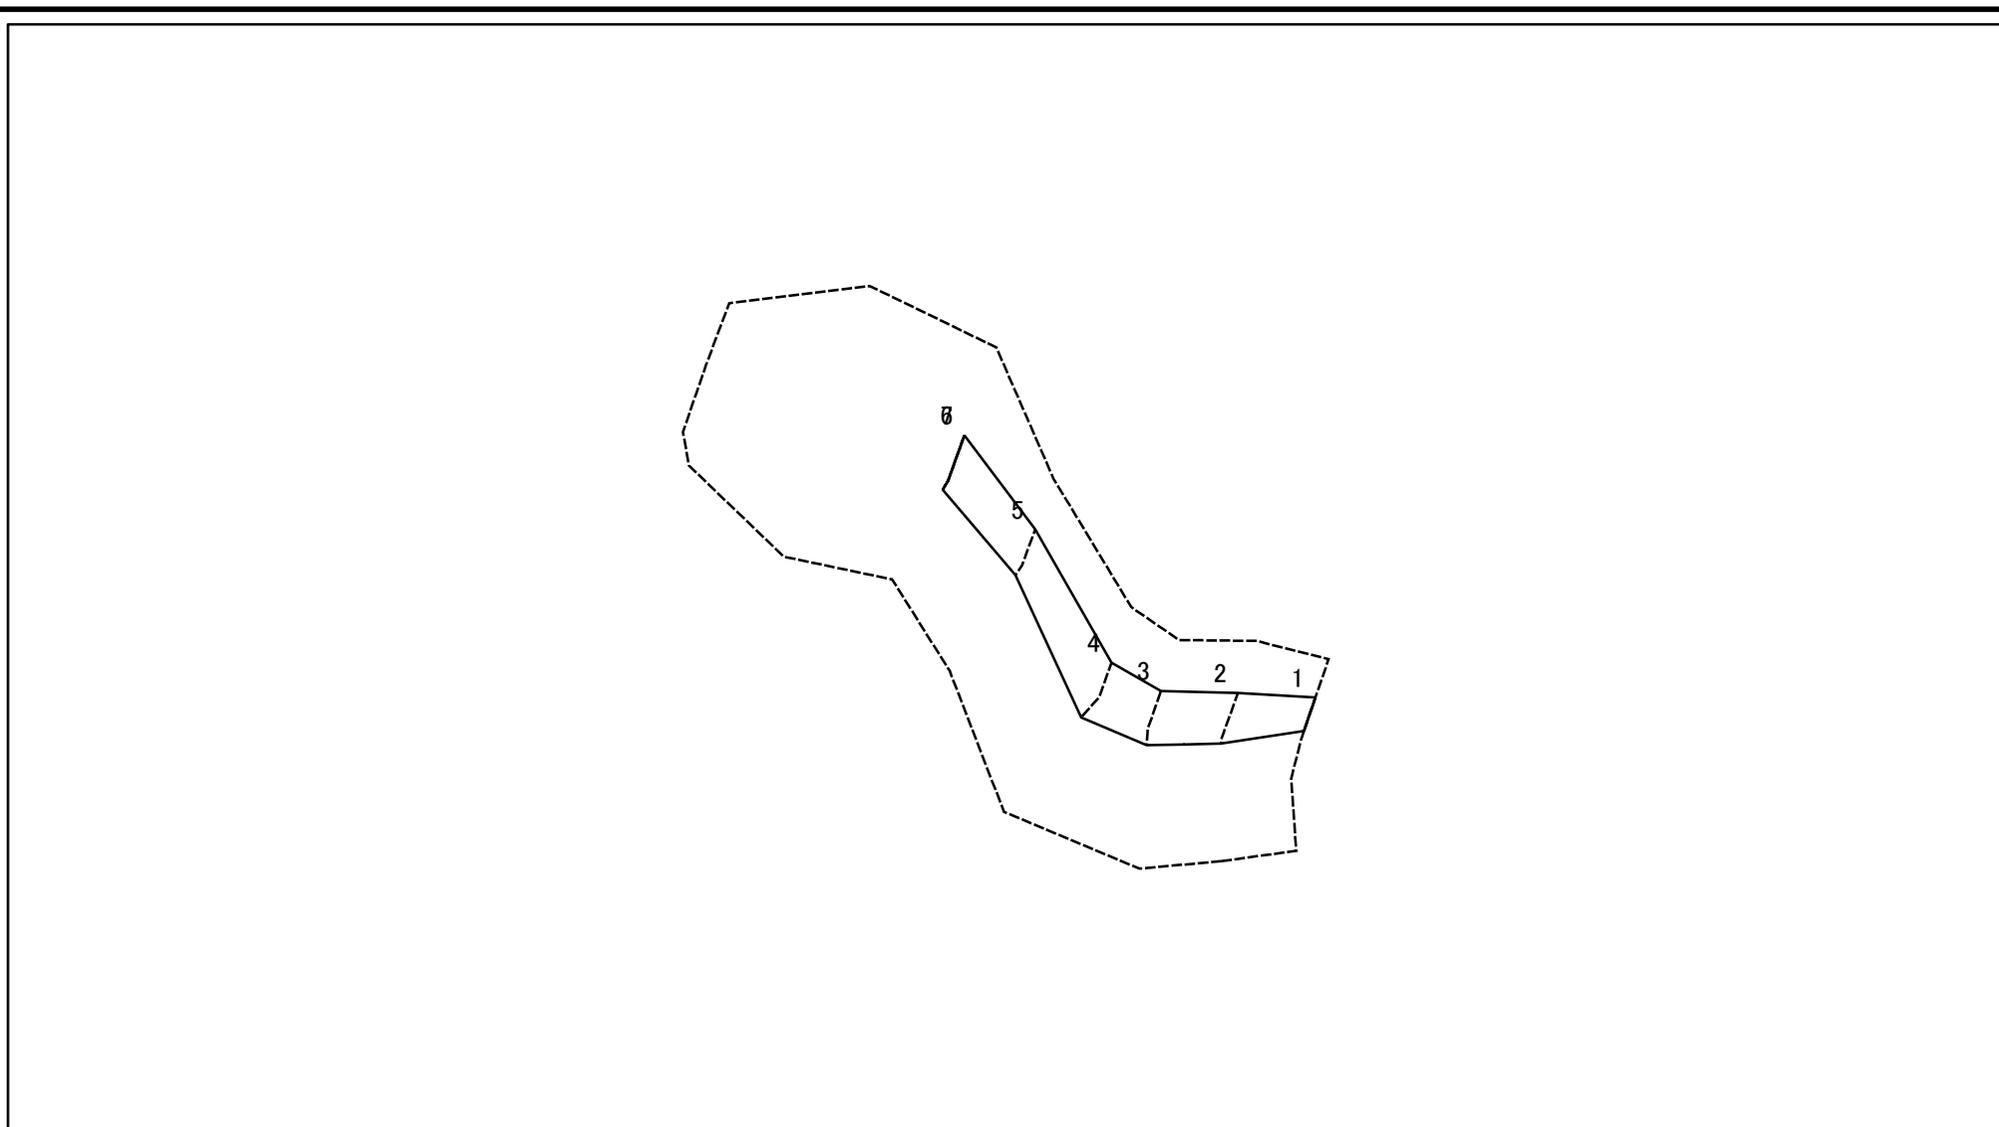
図中の数字は横断測線番号を示す

様式-2-3(急)
土砂災害特別警戒区域の区域区分図
(急傾斜地の崩壊に伴う土石等の堆積により
建築物の地上部に作用すると想定される力)

土砂災害防止法施行令第二条の基準に該当する区域	
土砂災害防止法施行令第三条の基準に該当する区域	
それ以外の区域
