土砂災害警戒区域等の指定の公示に係る図書（その1）

様式-1 (急)
土砂災害警戒区域・土砂災害特別警戒区域 位置図

自然現象の種類	急傾斜地の崩壊
箇所番号	II-868
箇所名	北味ヶ沢
所在地	秋田県由利本荘市北ノ股字北味ヶ沢及び土田長根

自然現象の種類	急傾斜地の崩壊	箇所番号	II-868
告示番号	第84号	箇所名	北味ヶ沢
告示年月日	平成29年2月21日	所在地	秋田県由利本荘市北ノ股 字北味ヶ沢及び土田長根

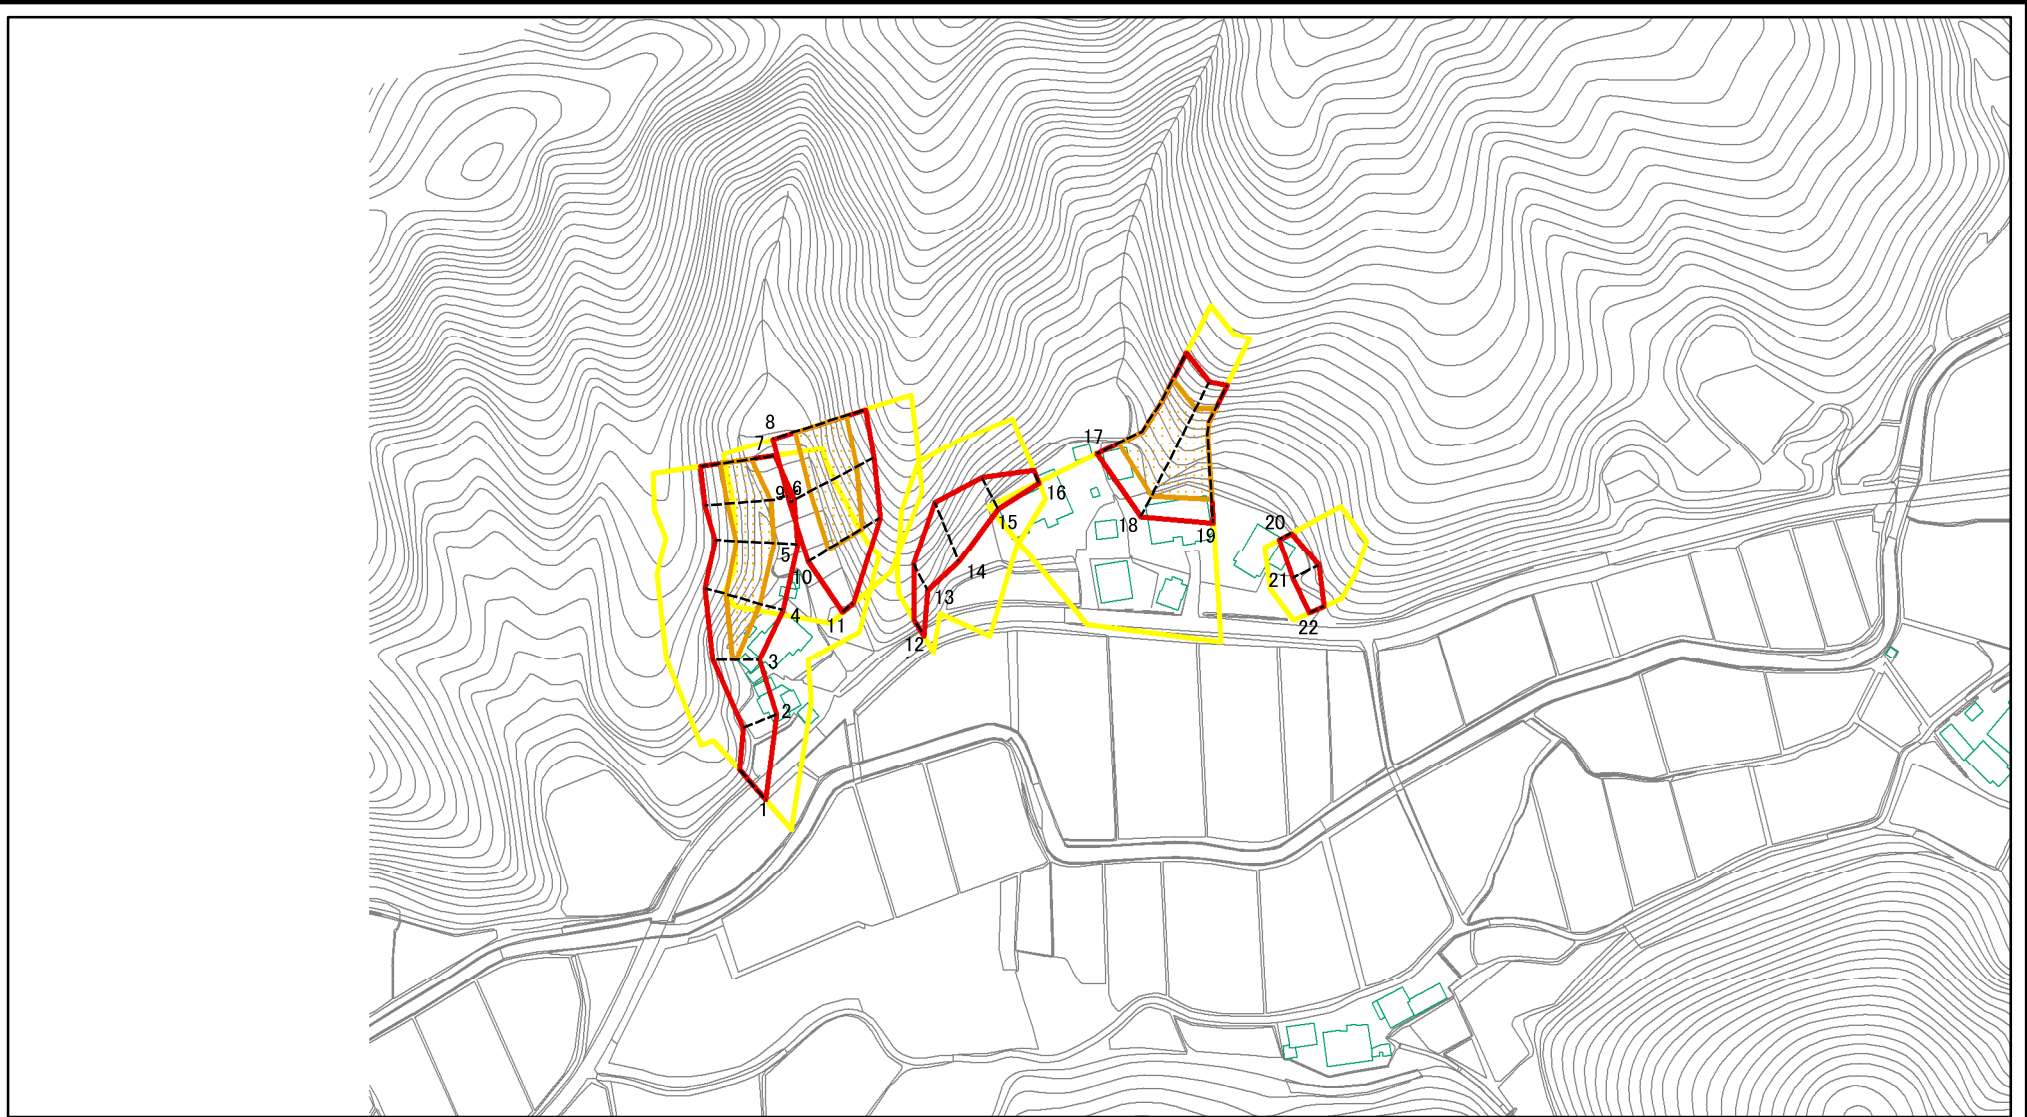
土砂災害警戒区域・土砂災害特別警戒区域
区域図(その1)

図中の数字は横断測線番号を示す

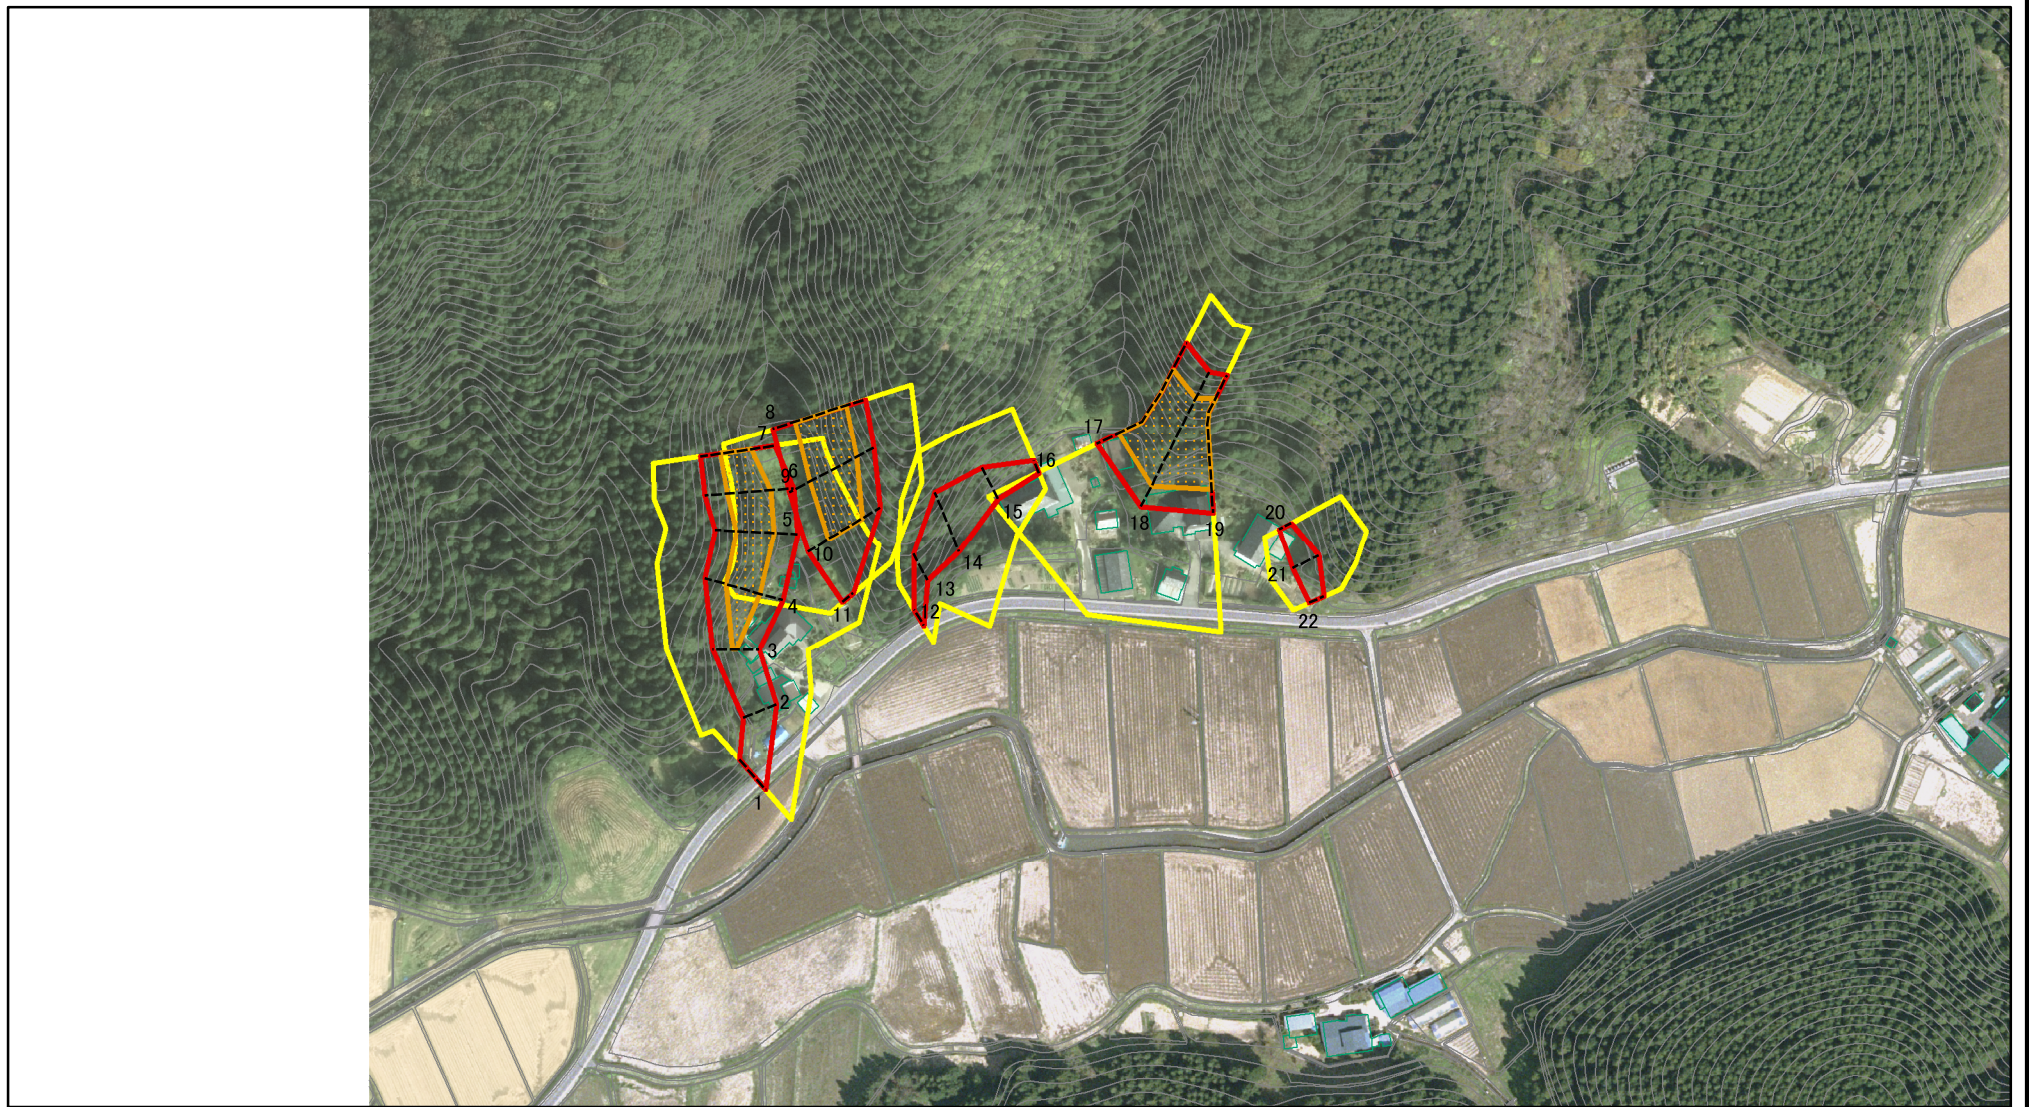
土砂災害警戒区域・土砂災害特別警戒区域
区域図(その1)

図中の数字は横断測線番号を示す

自然現象の種類	急傾斜地の崩壊	箇所番号	II-868
告示番号	第84号	箇所名	北味ヶ沢
告示年月日	平成29年2月21日	所在地	秋田県由利本荘市北ノ股 字北味ヶ沢及び土田長根

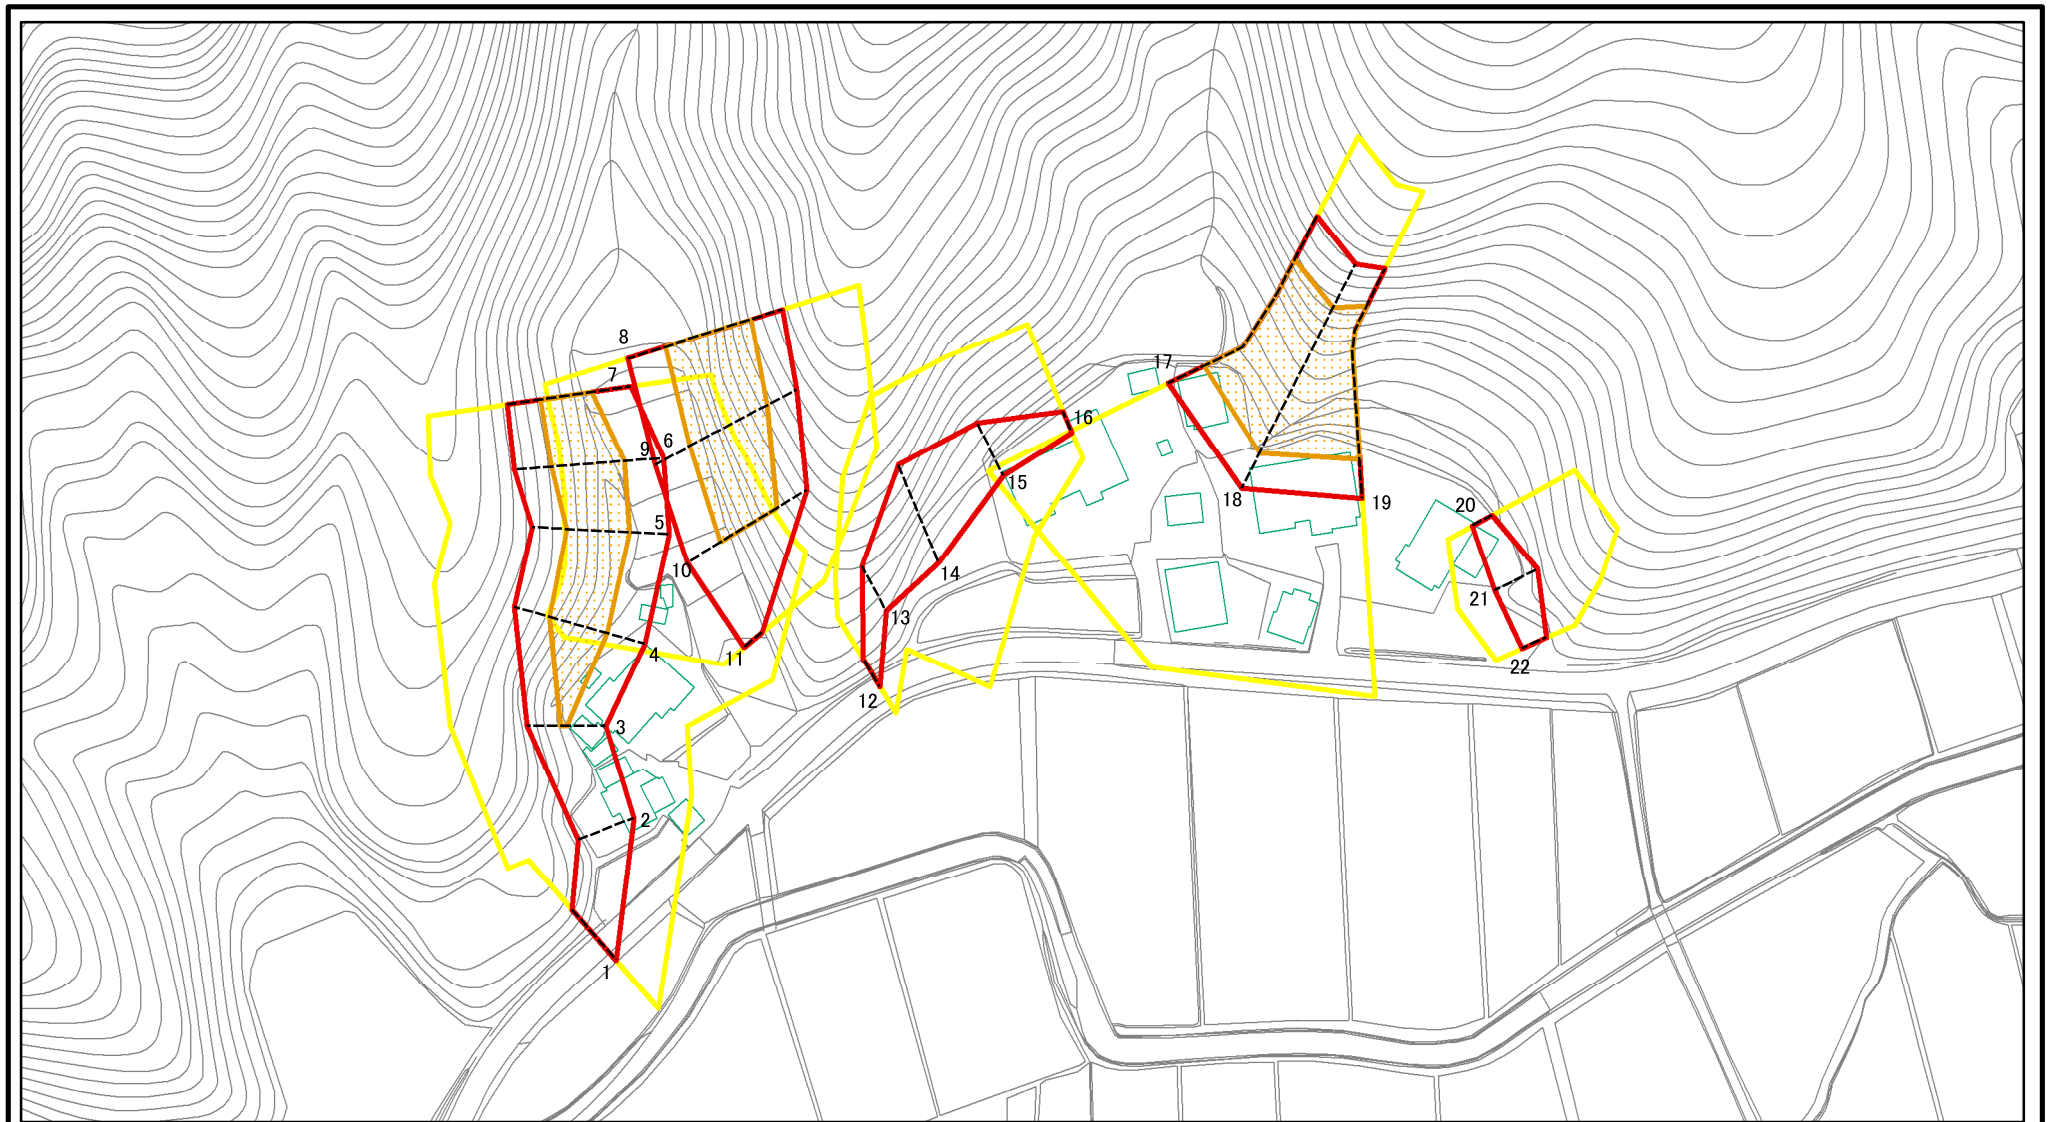
土砂災害警戒区域等の指定の公示に係る図書(その2-1)

図中の数字は横断測線番号を示す

様式-2-1(急) 土砂災害警戒区域・土砂災害特別警戒区域 区域図(その2)	土砂災害防止法施行令第二条の基準に該当する区域		N 縮尺 1:1,500	自然現象の種類	急傾斜地の崩壊	箇所番号	II-868	
	土砂災害防止法施行令第三条の基準に該当する区域			告示番号	第84号	箇所名	北味ヶ沢	
	土砂等の(移動)高さが1m以下の場合、土砂等の移動による力が100kN/mを超える区域			告示年月日	平成29年2月21日	所在地	秋田県由利本荘市北ノ股字北味ヶ沢及び土田長根	
	土砂等の堆積の高さが3mを超える区域			それ以外の区域

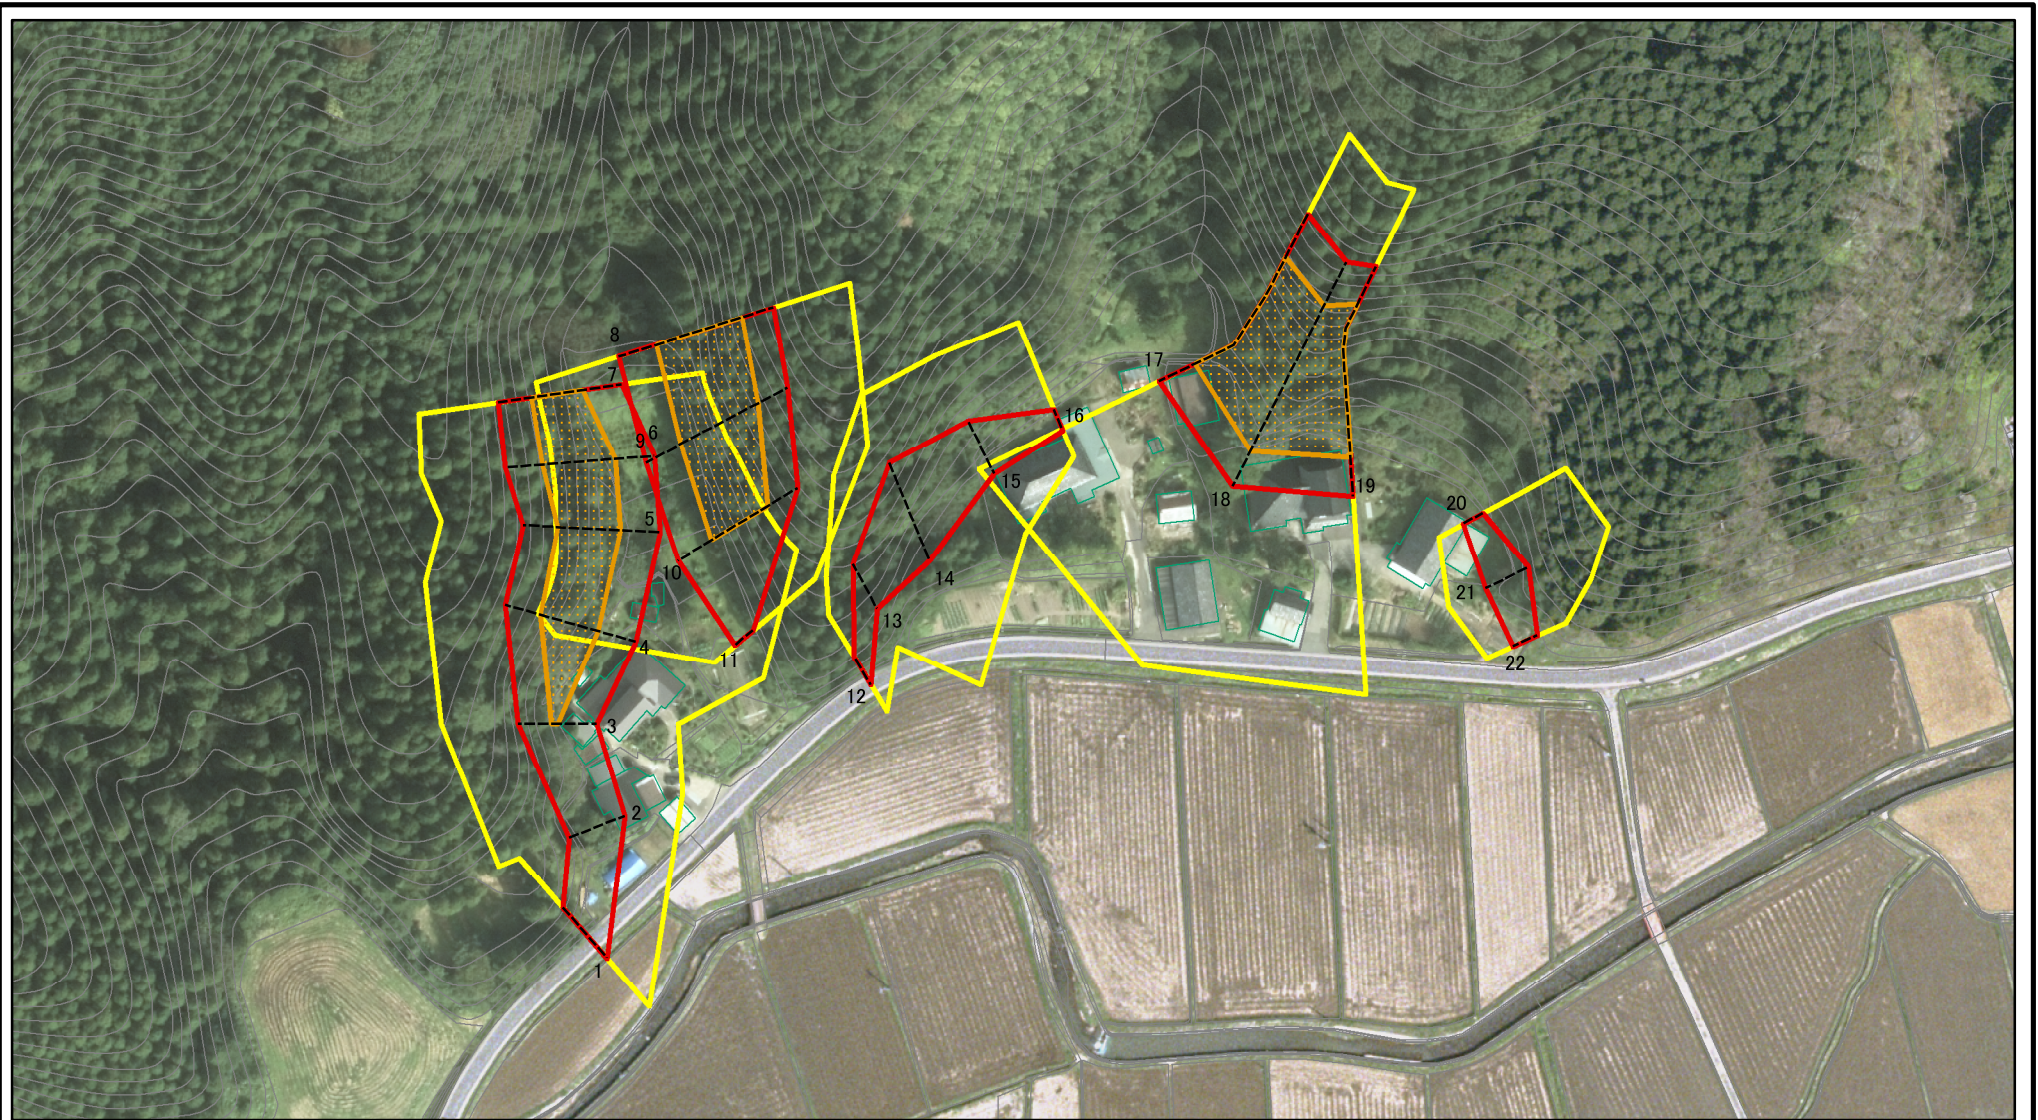
土砂災害警戒区域等の指定の公示に係る図書(その2-1)

図中の数字は横断測線番号を示す

様式-2-1(急) 土砂災害警戒区域・土砂災害特別警戒区域 区域図(その2)	土砂災害防止法施行令第二条の基準に該当する区域		N 縮尺 1:1,500	自然現象の種類	急傾斜地の崩壊	箇所番号	II-868	
	土砂災害防止法施行令第三条の基準に該当する区域			告示番号	第84号	箇所名	北味ヶ沢	
	土砂等の(移動)高さが1m以下の場合、土砂等の移動による力が100kN/mを超える区域			告示年月日	平成29年2月21日	所在地	秋田県由利本荘市北ノ股字北味ヶ沢及び土田長根	
	土砂等の堆積の高さが3mを超える区域			それ以外の区域

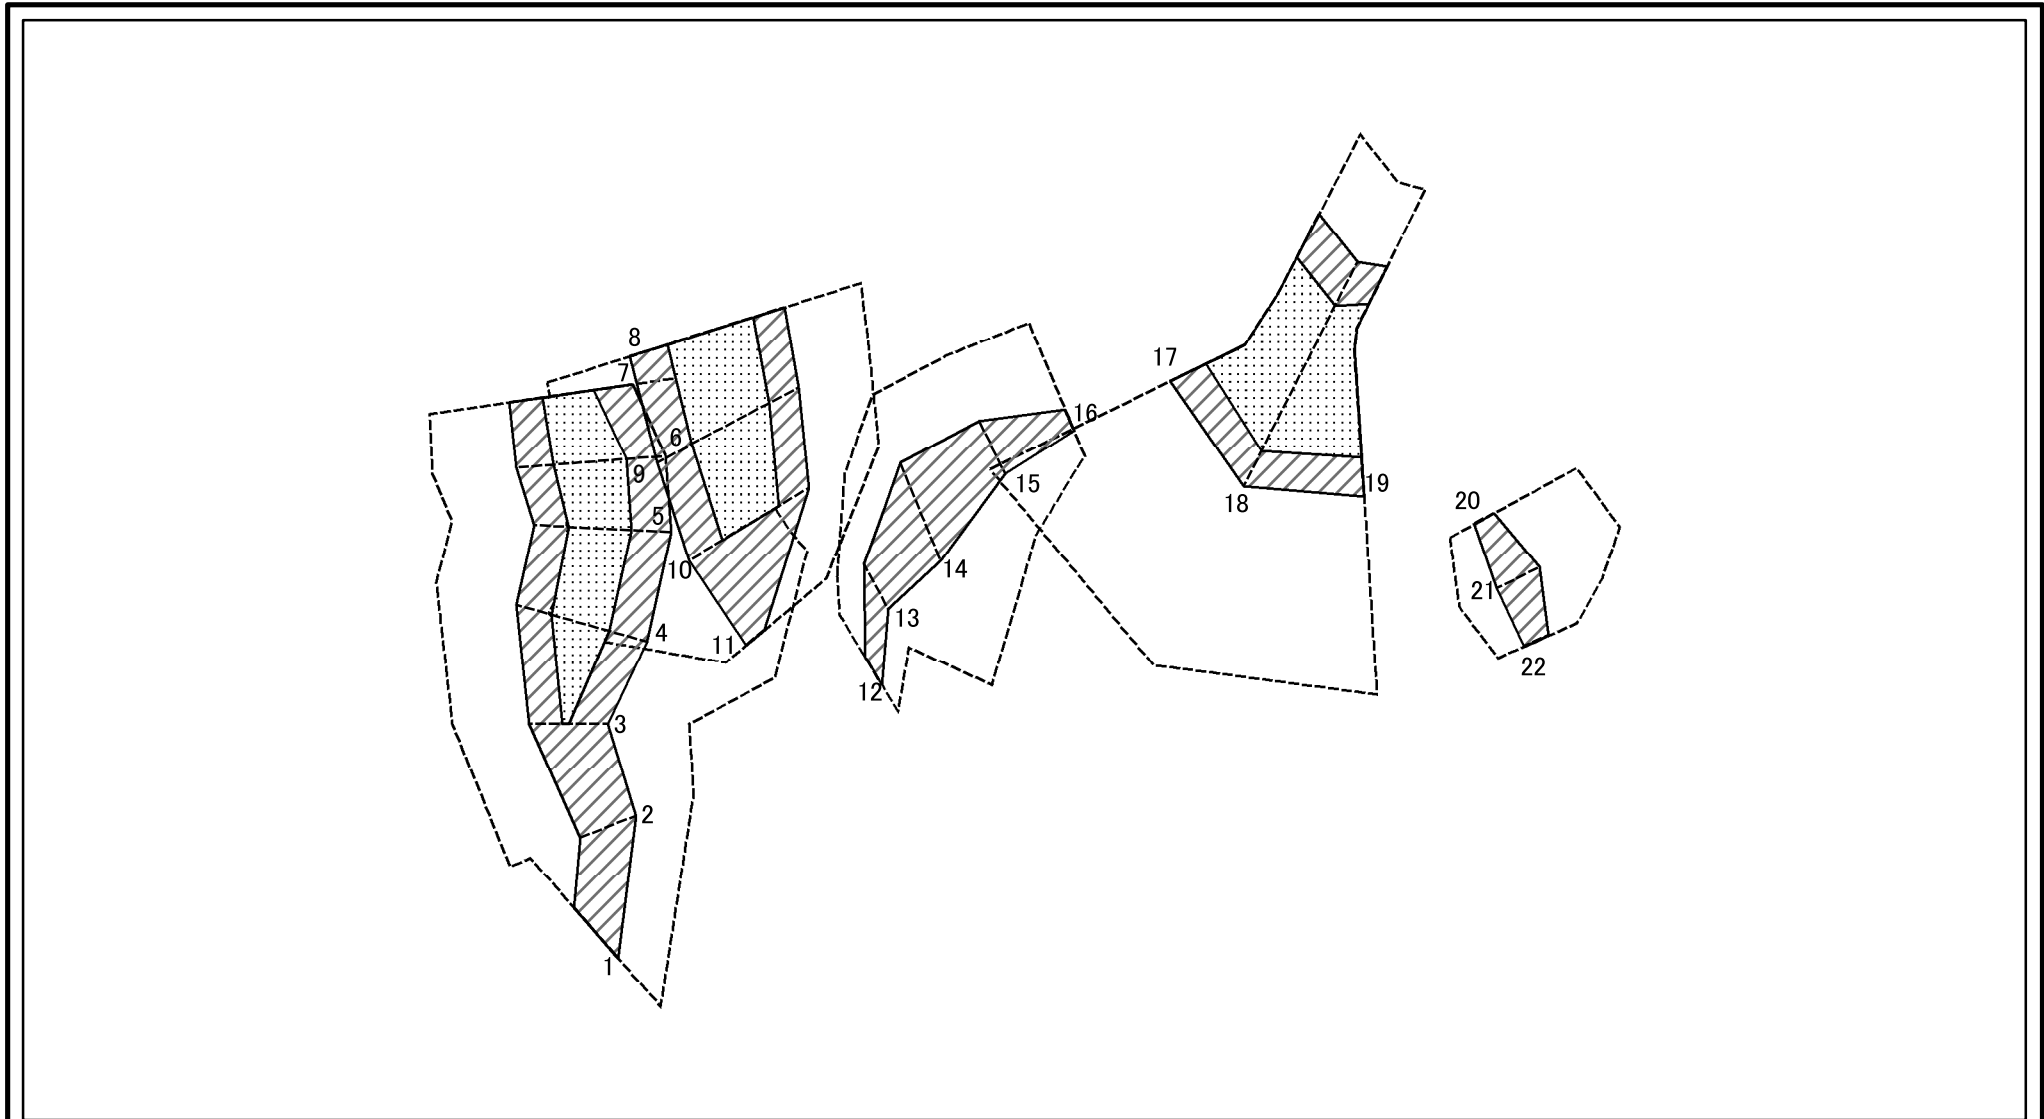
土砂災害警戒区域等の指定の公示に係る図書(その2-2)

図中の数字は横断測線番号を示す

様式-2-2(急) 土砂災害特別警戒区域の区域区分図 (急傾斜地の崩壊に伴う土石等の移動により 建築物の地上部に作用すると想定される力)	土砂災害防止法施行令第二条の基準に該当する区域		N 縮尺 1:1,500	自然現象の種類	急傾斜地の崩壊	箇所番号	II-868
	土砂災害防止法施行令第三条の基準に該当する区域			告示番号	第84号	箇所名	北味ヶ沢
	それ以外の区域			告示年月日	平成29年2月21日	所在地	秋田県由利本荘市北ノ股 字北味ヶ沢及び土田長根

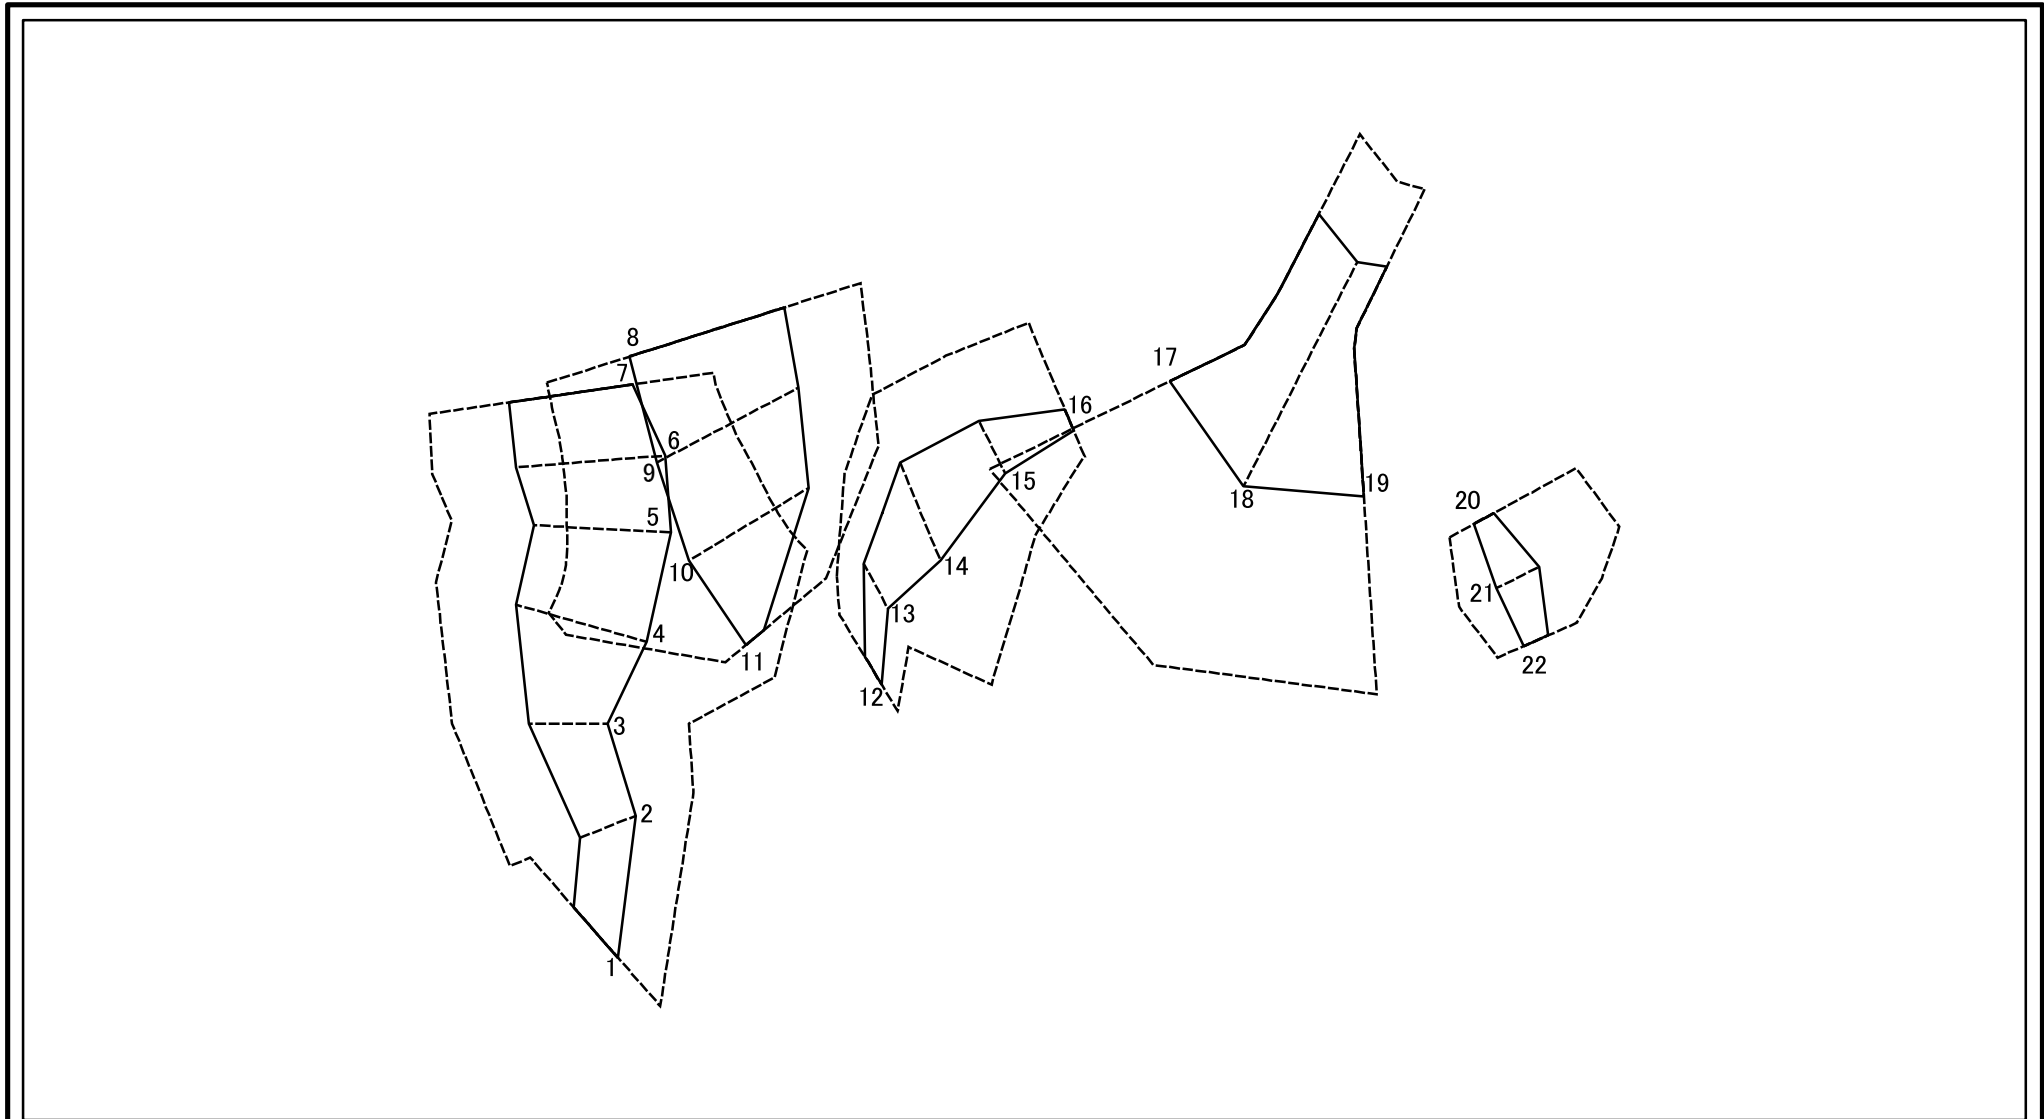
土砂災害警戒区域等の指定の公示に係る図書(その2-3)

図中の数字は横断測線番号を示す

様式-2-3(急) 土砂災害特別警戒区域の区域区分図 (急傾斜地の崩壊に伴う土石等の堆積により 建築物の地上部に作用すると想定される力)	土砂災害防止法施行令第二条の基準に該当する区域			N 縮尺 1:1,500	自然現象の種類	急傾斜地の崩壊	箇所番号	II-868
	土砂災害防止法施行令第三条の基準に該当する区域	土石等の堆積の高さが3mを超える区域			告示番号	第84号	箇所名	北味ヶ沢
		それ以外の区域			告示年月日	平成29年2月21日	所在地	秋田県由利本荘市北ノ股 字北味ヶ沢及び土田長根
