土砂災害警戒区域等の指定の公示に係る図書（その1）

様式-1 (急)
土砂災害警戒区域・土砂災害特別警戒区域 位置図

自然現象の種類	急傾斜地の崩壊
箇所番号	Ⅱ-1812
箇所名	切掛沢1号
所在地	秋田県由利本荘市南ノ股字切掛沢及び相良木

土砂災害警戒区域・土砂災害特別警戒区域

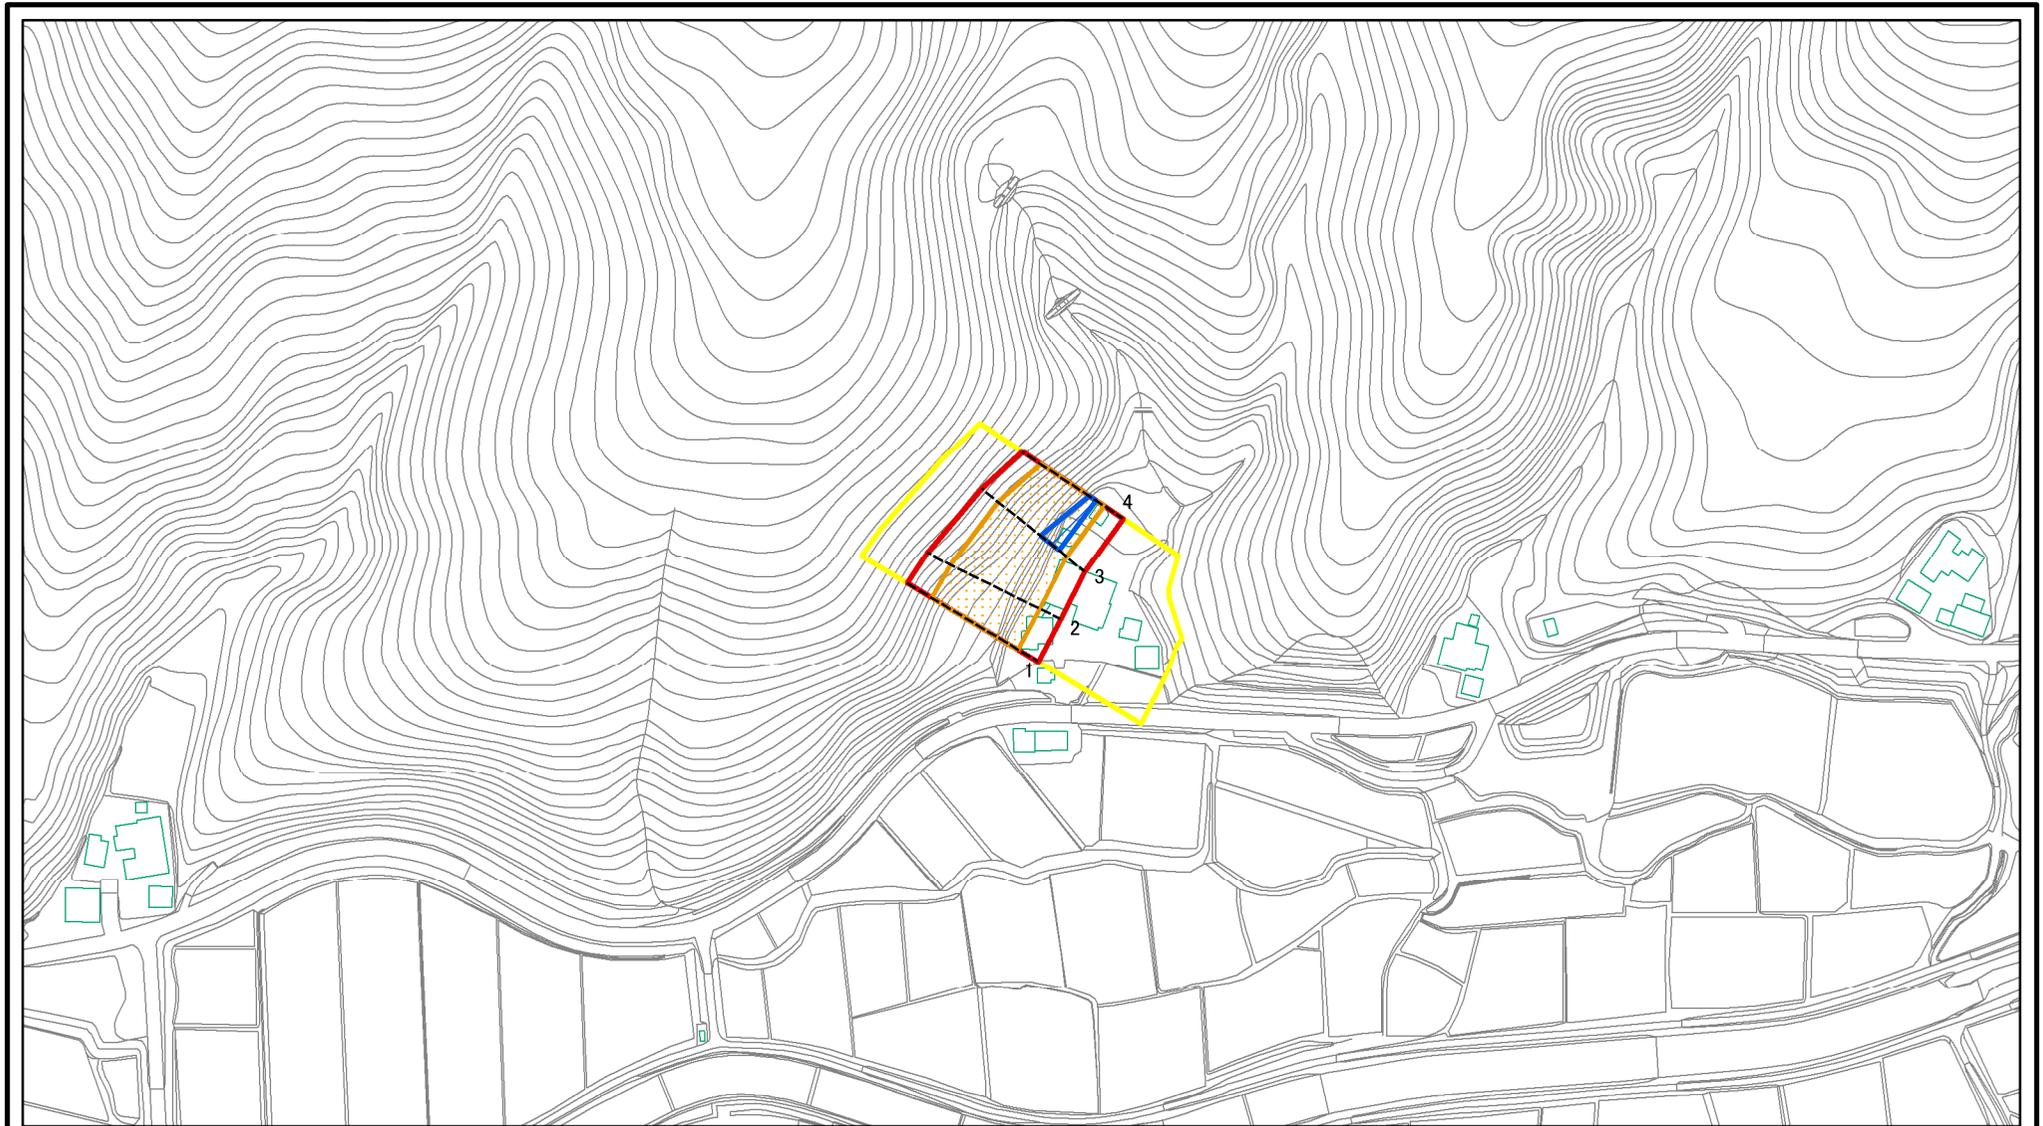
区域図(その1)

図中の数字は横断測線番号を示す

土砂災害防止法施行令第二条の基準に該当する区域

土砂災害防止法
施行令第三条の
基準に該当する
区域

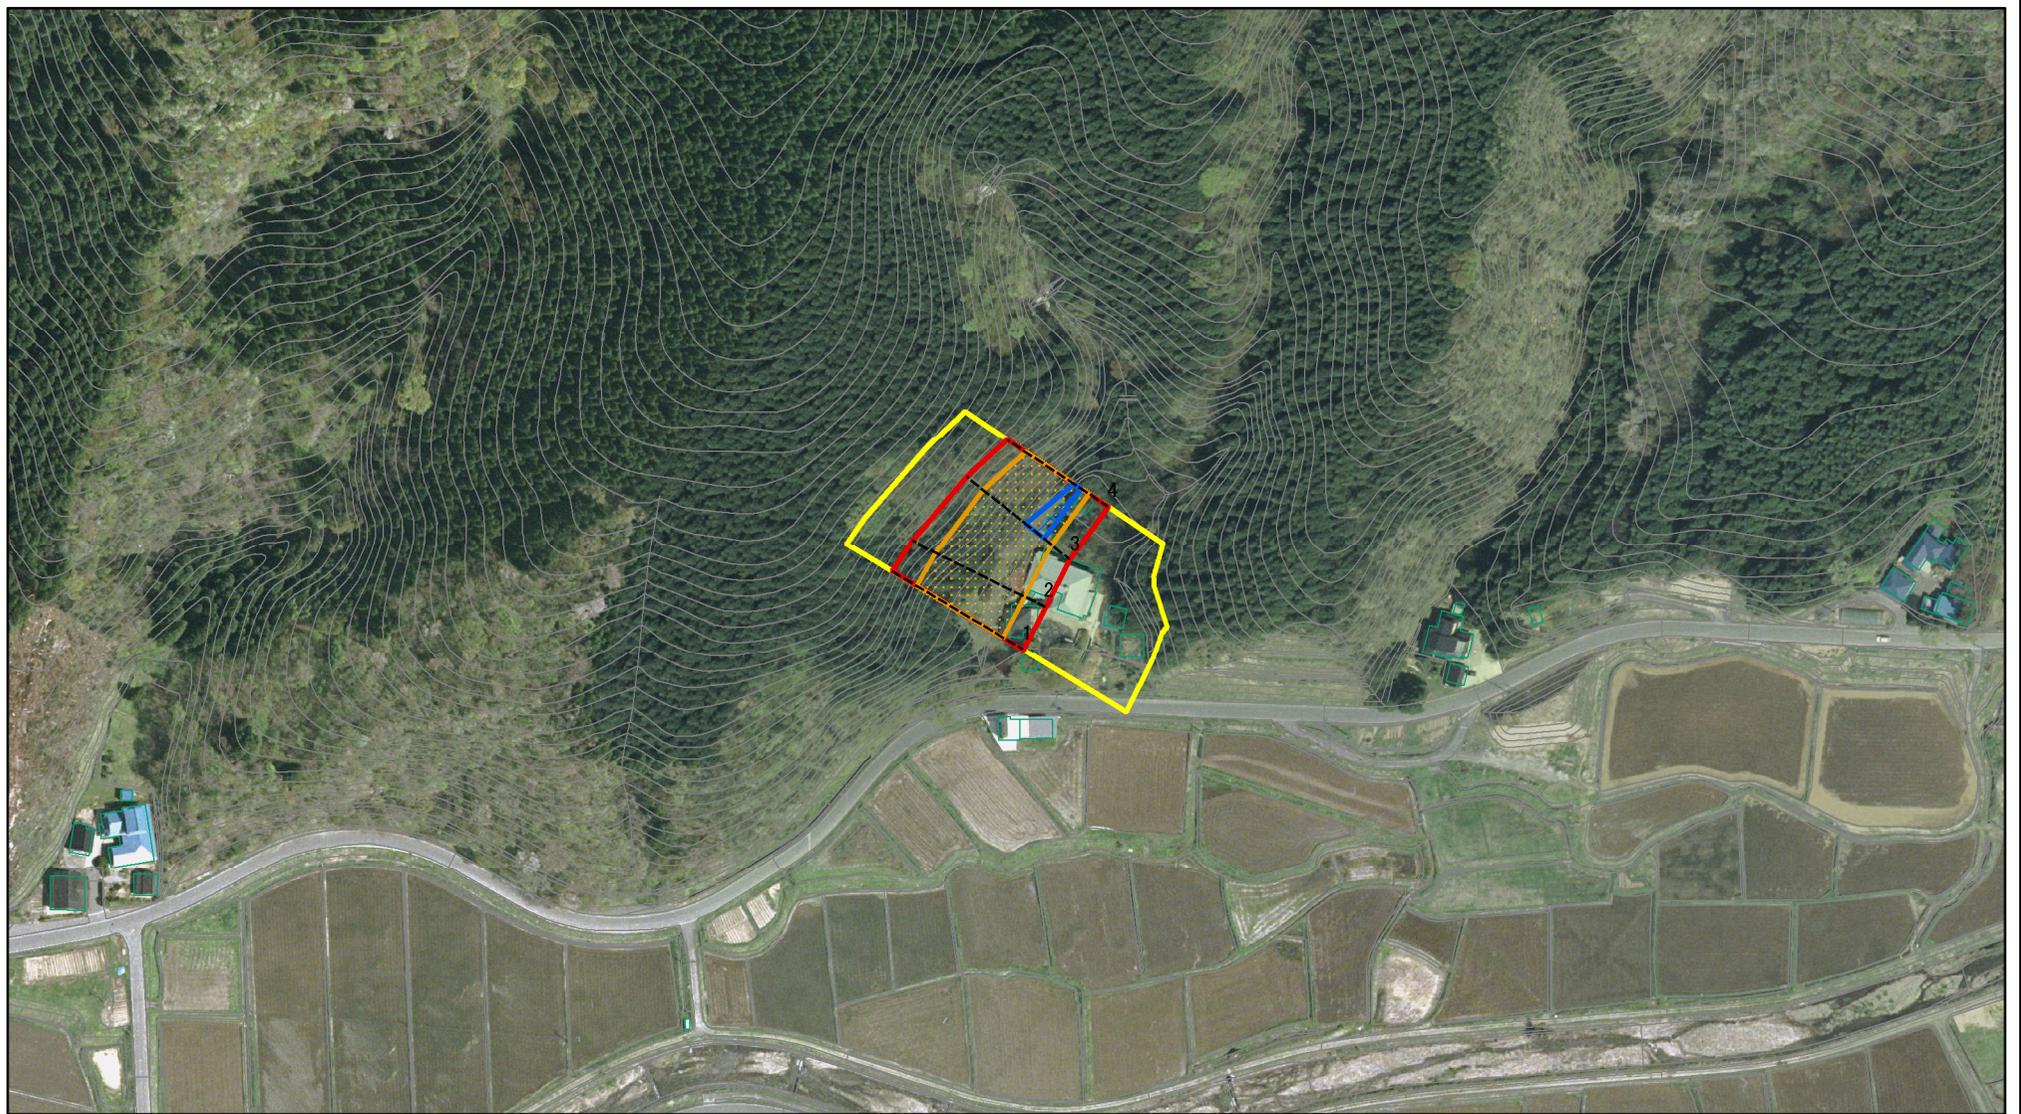
土砂災害警戒区域・土砂災害特別警戒区域
区域図(その1)

図中の数字は横断測線番号を示す

土砂災害防止法施行令第二条の基準に該当する区域	
土砂災害防止法施行令第三条の基準に該当する区域	
土砂等の(移動)高さが1m以下の場合、土砂等の移動による力が100kN/mを超える区域	
土砂等の堆積の高さが3mを超える区域	
それ以外の区域

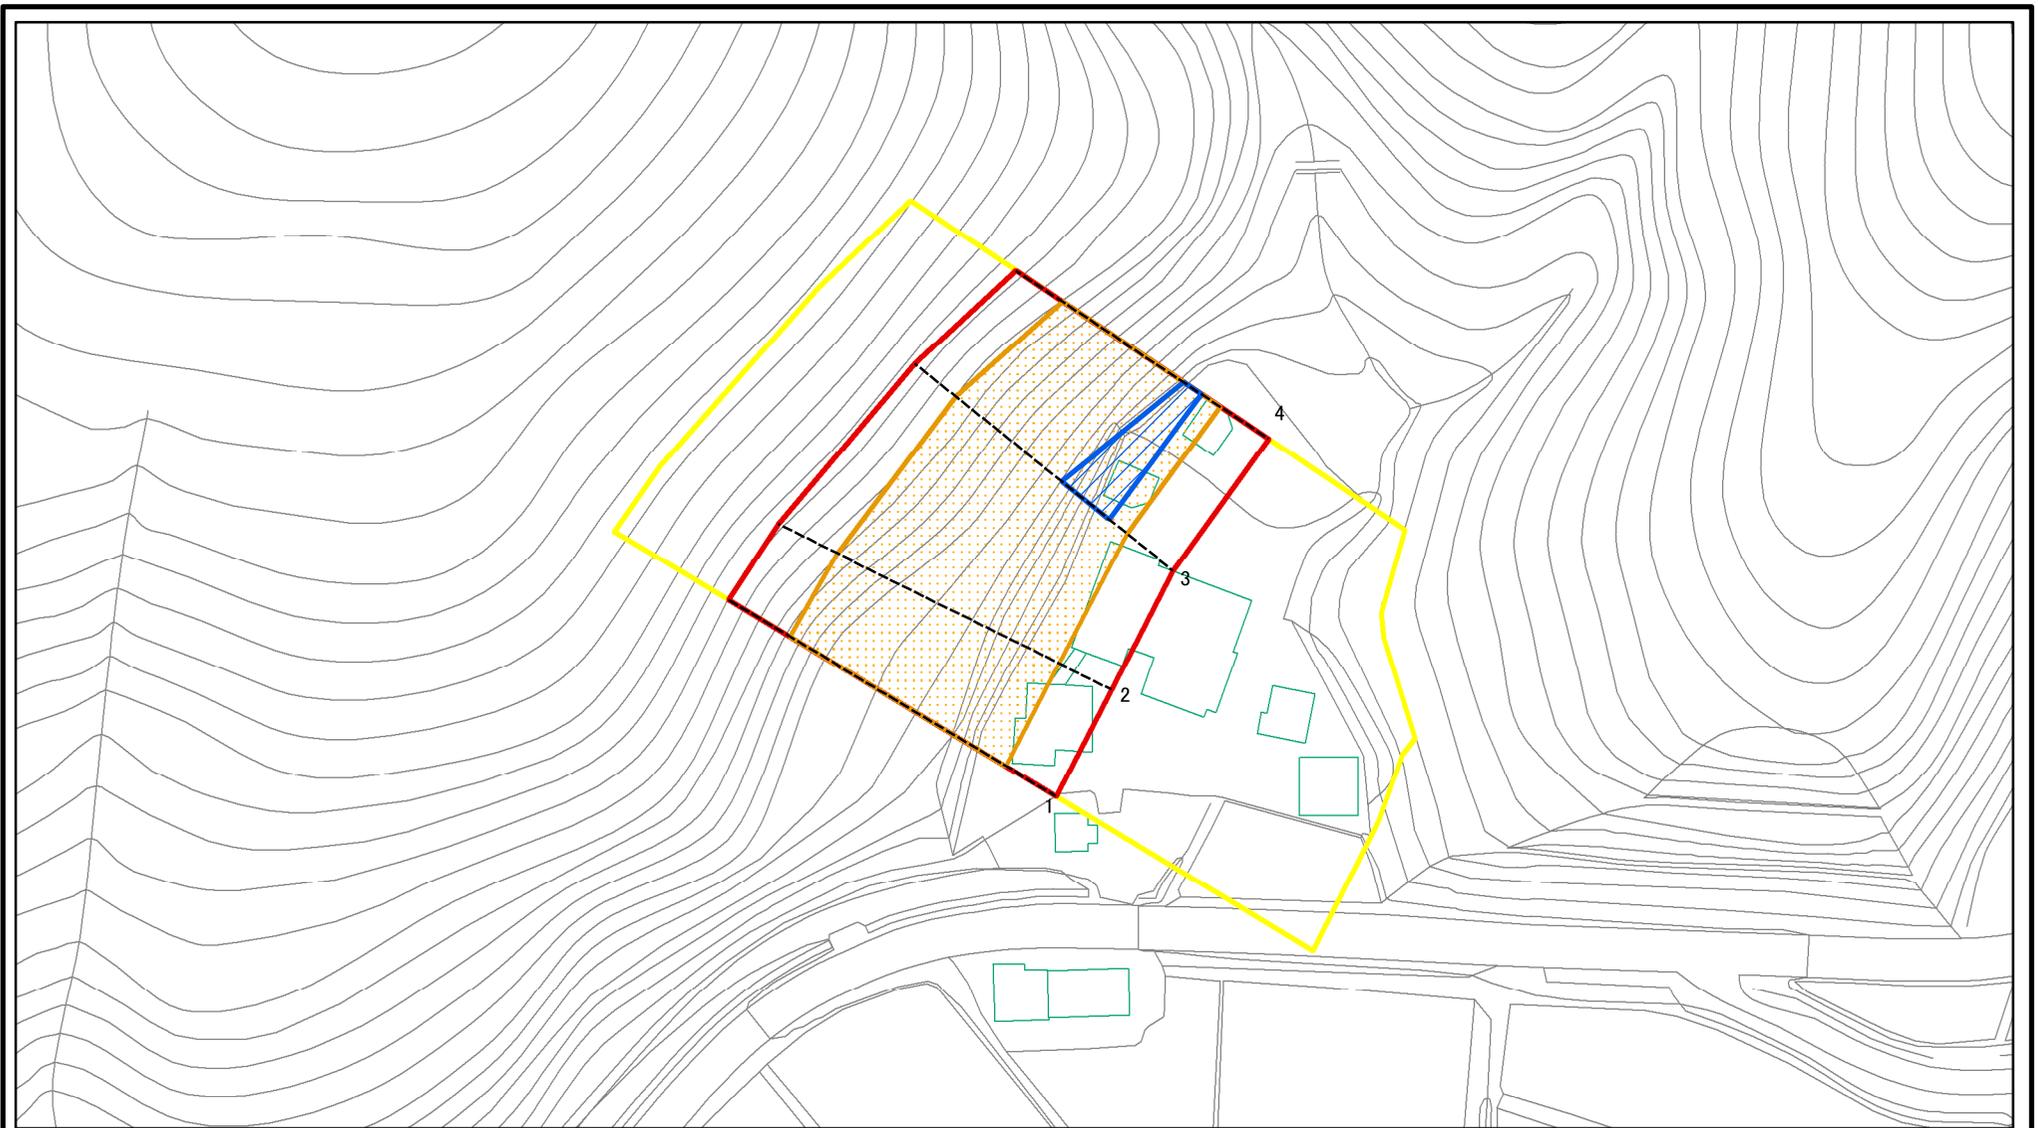
様式-2-1(急) 土砂災害警戒区域・土砂災害特別警戒区域 区域図(その2)	土砂災害防止法施行令第二条の基準に該当する区域		N 縮尺 1:1,000	自然現象の種類	急傾斜地の崩壊	箇所番号	II-1812
	土砂災害防止法施行令第三条の基準に該当する区域			告示番号	第84号	箇所名	切掛沢1号
	それ以外の区域			告示年月日	平成29年2月21日	所在地	秋田県由利本荘市南ノ股字切掛沢及び相良木

図中の数字は横断測線番号を示す

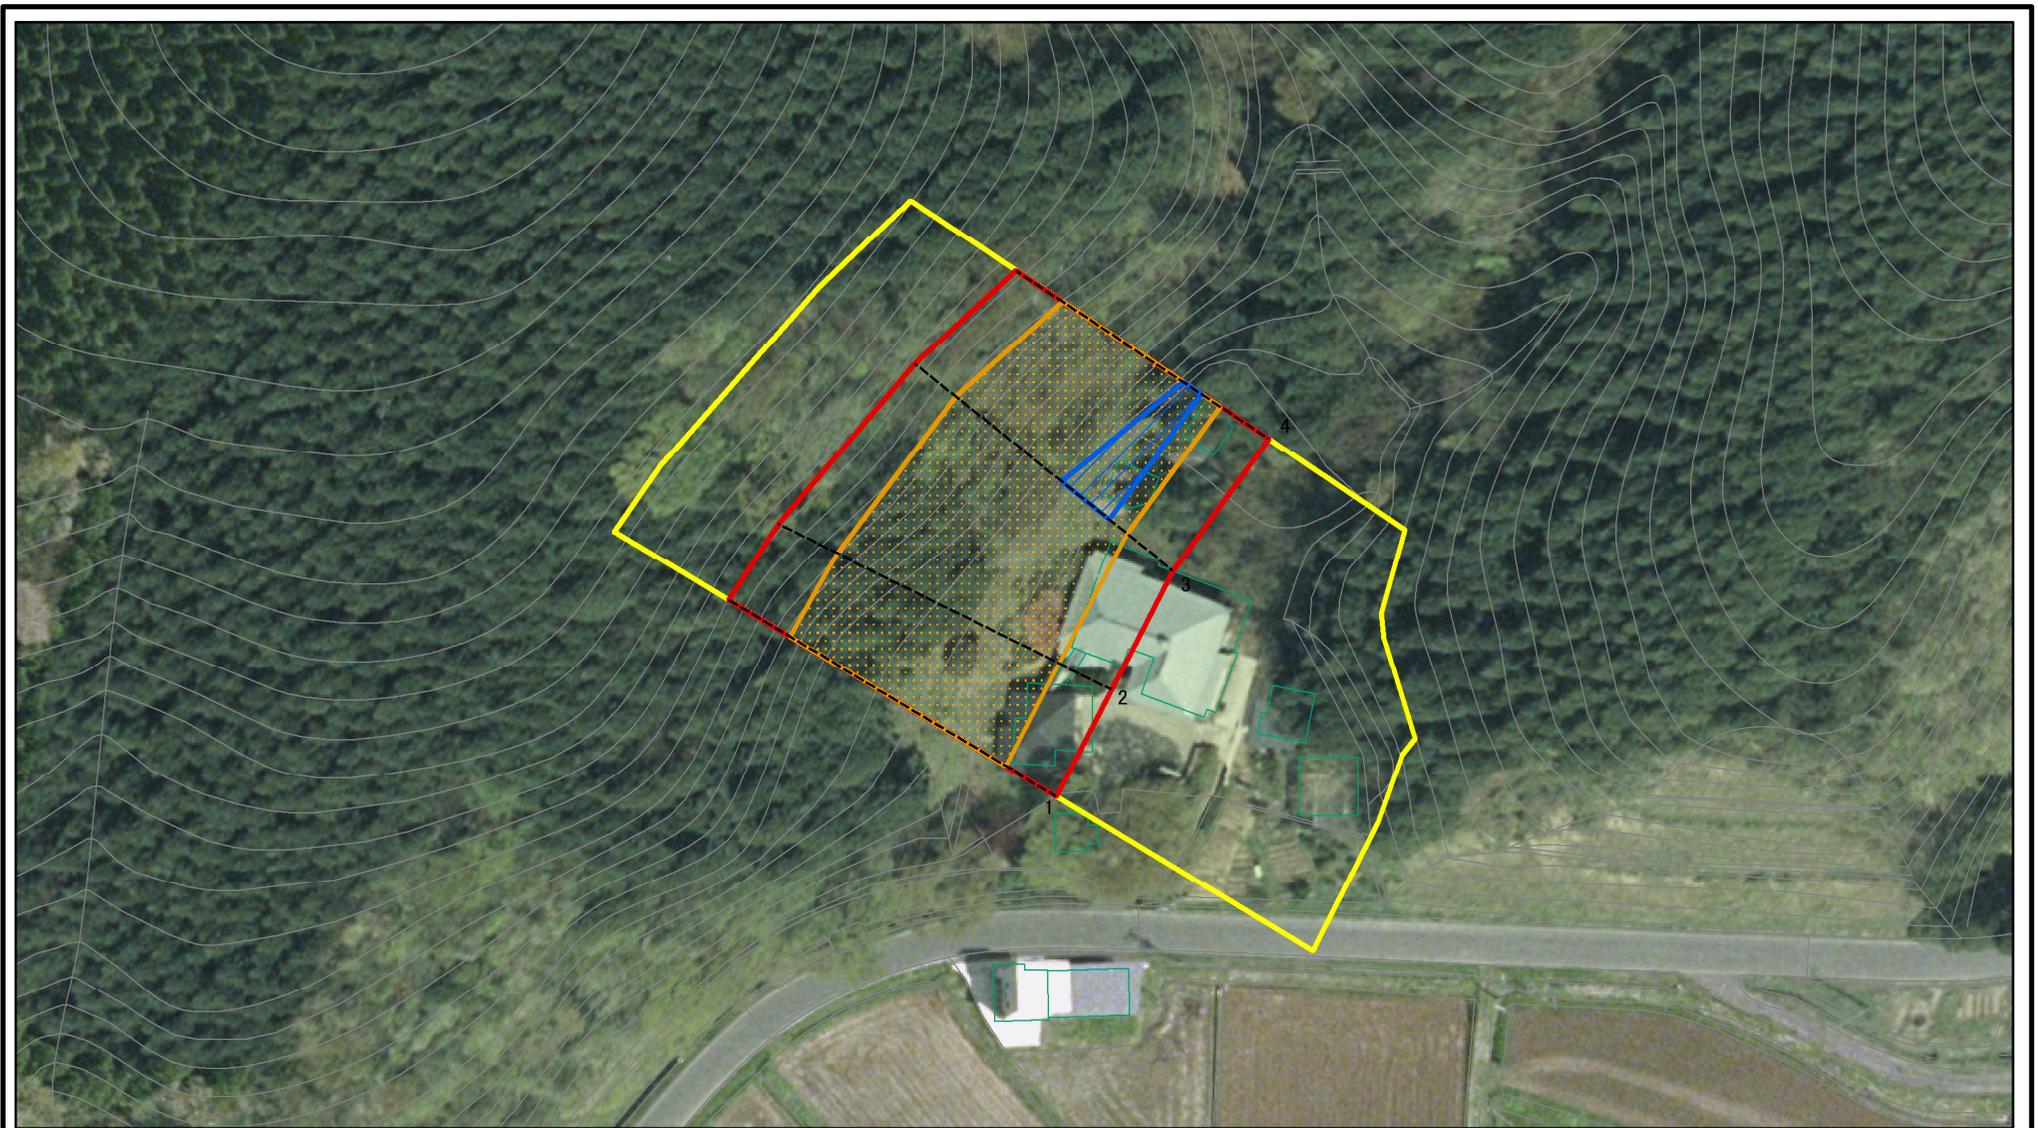
様式-2-1(急) 土砂災害警戒区域・土砂災害特別警戒区域 区域図(その2)	土砂災害防止法施行令第二条の基準に該当する区域		N 縮尺 1:1,000	自然現象の種類	急傾斜地の崩壊	箇所番号	II-1812
	土砂災害防止法施行令第三条の基準に該当する区域			告示番号	第84号	箇所名	切掛沢1号
	土砂等の(移動)高さが1m以下の場合、土砂等の移動による力が100kN/mを超える区域		告示年月日	平成29年2月21日	所在地	秋田県由利本荘市南ノ股字切掛沢及び相良木	
	土砂等の堆積の高さが3mを超える区域						
それ以外の区域

図中の数字は横断測線番号を示す

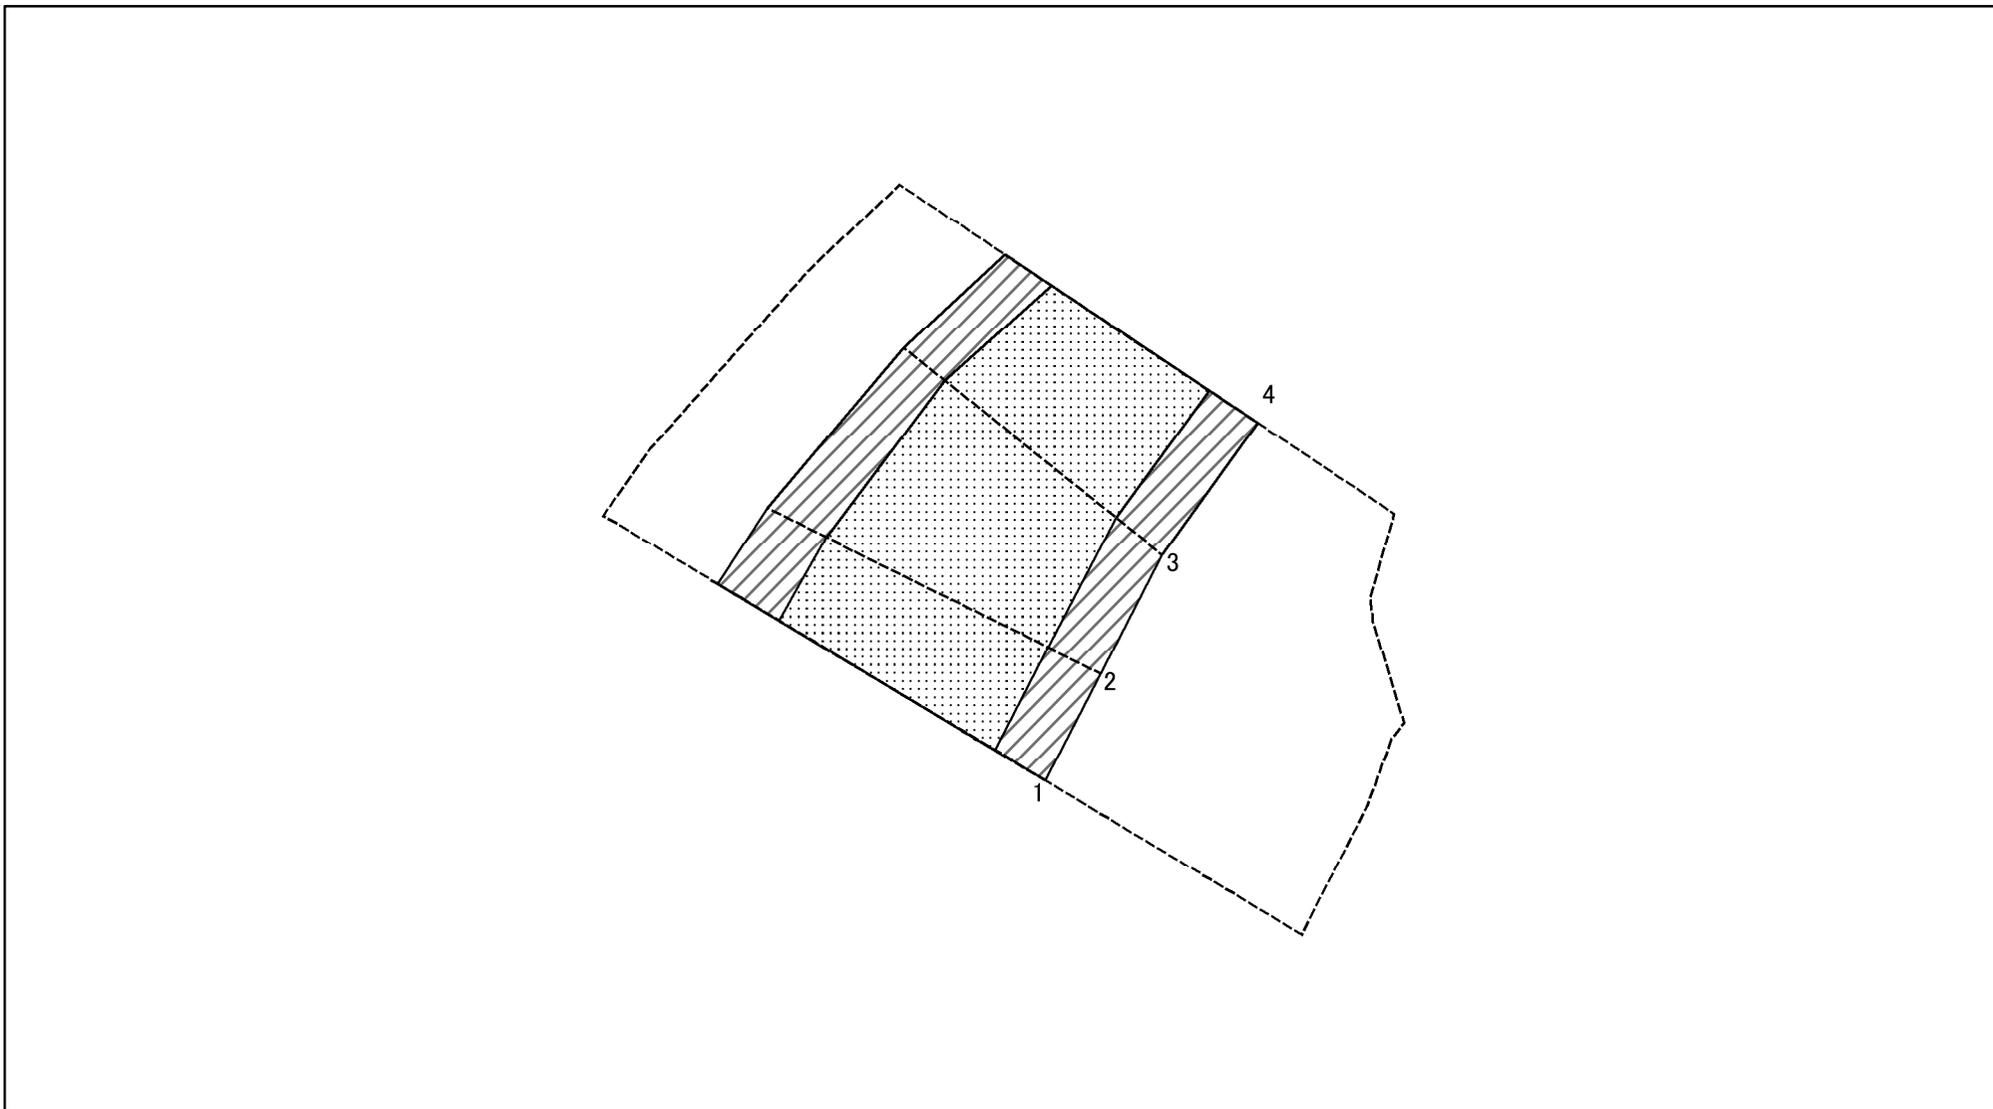
様式-2-2(急) 土砂災害特別警戒区域の区域区分図 (急傾斜地の崩壊に伴う土石等の移動により 建築物の地上部に作用すると想定される力)	土砂災害防止法施行令第二条の基準に該当する区域		N 縮尺 1:1,000	自然現象の種類	急傾斜地の崩壊	箇所番号	II-1812	
	土砂災害防止法施行令第三条の基準に該当する区域	土石等の(移動)高さが1m以下の場合、 土石等の移動による力が100kN/m ² を超える区域			告示番号	第84号	箇所名	切掛沢1号
	それ以外の区域			告示年月日	平成29年2月21日	所在地	秋田県由利本荘市南ノ股 字切掛沢及び相良木

図中の数字は横断測線番号を示す

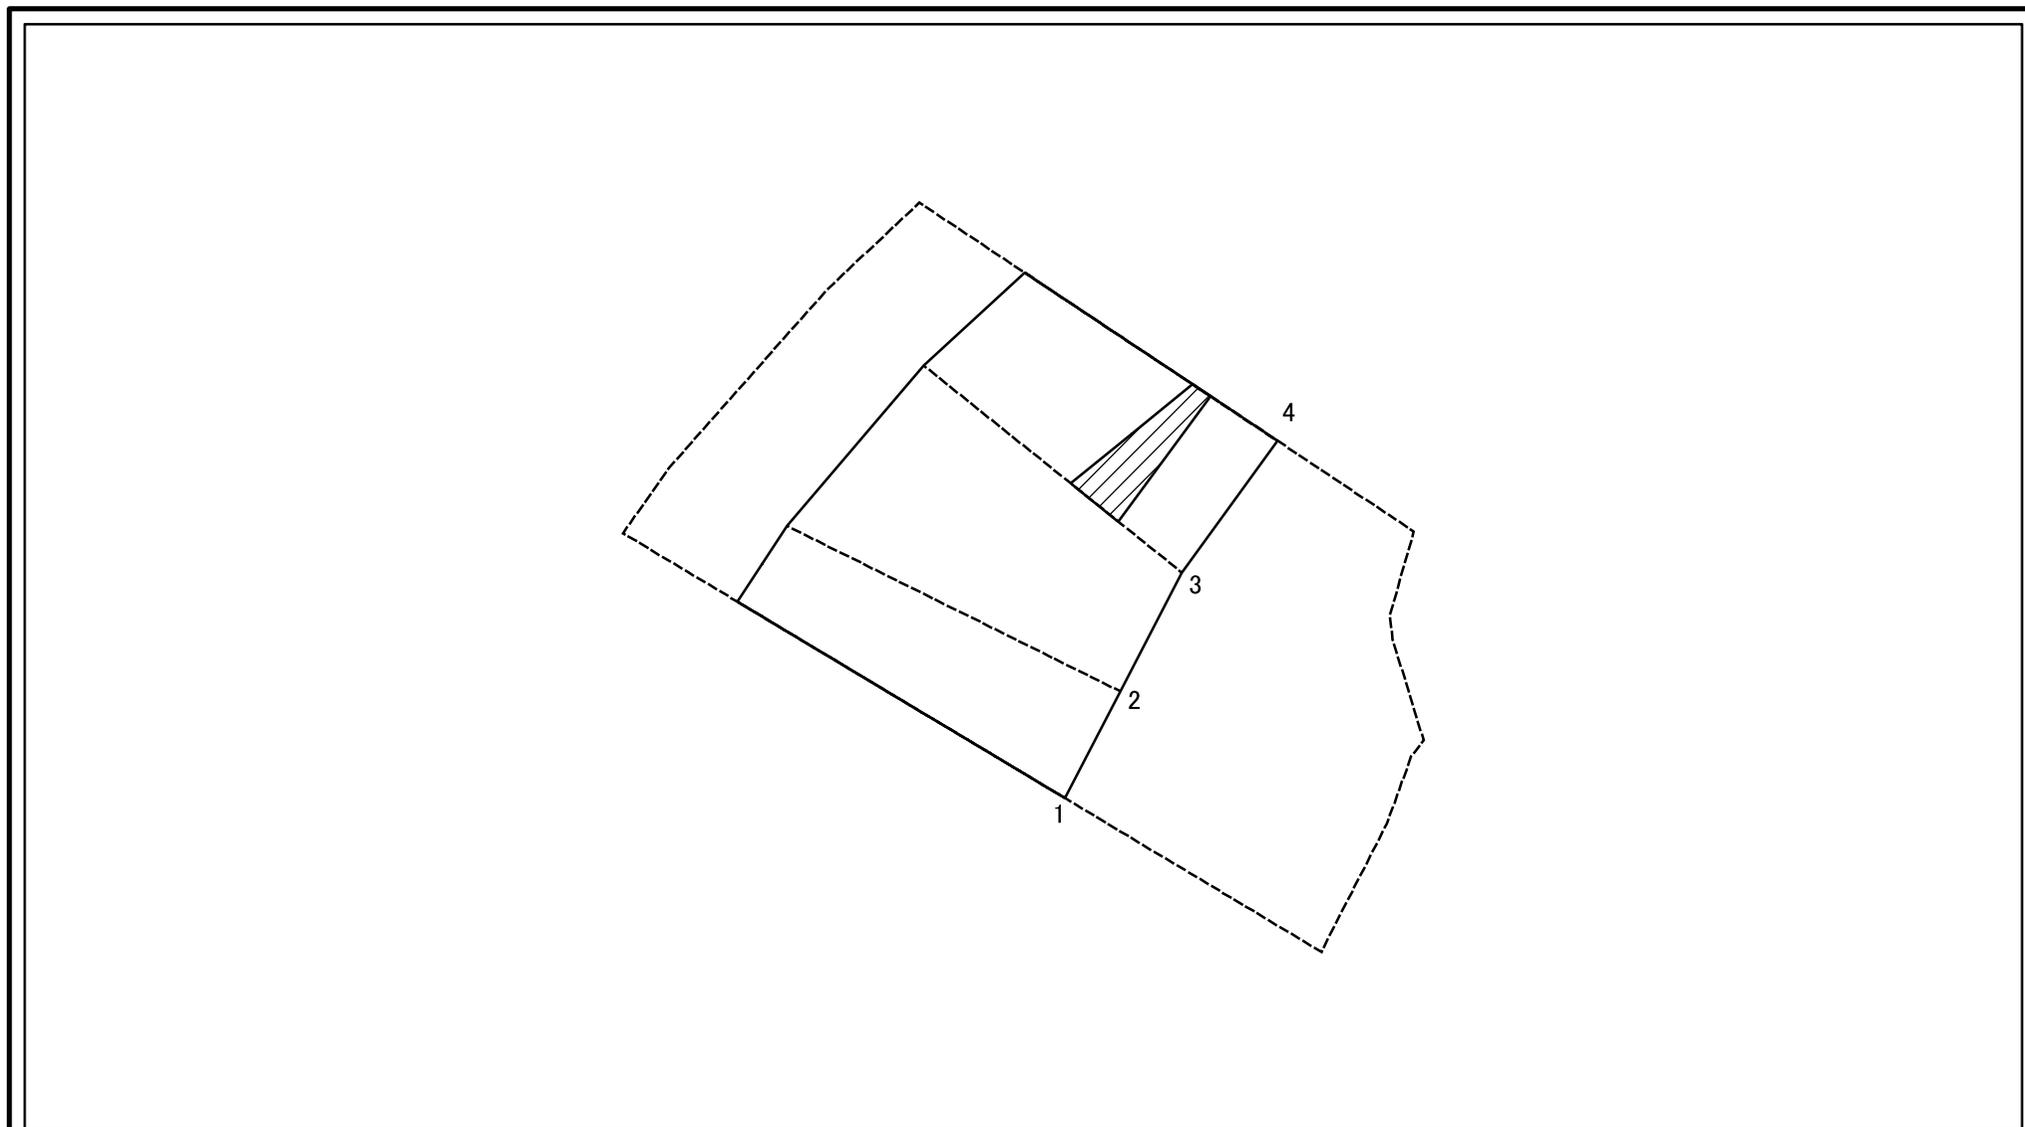
様式-2-3(急) 土砂災害特別警戒区域の区域区分図 (急傾斜地の崩壊に伴う土石等の堆積により建築物の地上部に作用すると想定される力)	土砂災害防止法施行令第二条の基準に該当する区域			N 縮尺 1:1,000	自然現象の種類	急傾斜地の崩壊	箇所番号	II-1812
	土砂災害防止法施行令第三条の基準に該当する区域	土石等の堆積の高さが3mを超える区域			告示番号	第84号	箇所名	切掛沢1号
		それ以外の区域			告示年月日	平成29年2月21日	所在地	秋田県由利本荘市南ノ股字切掛沢及び相良木

図中の数字は横断測線番号を示す
