土砂災害警戒区域等の指定の公示に係る図書（その1）

様式-1 (急)
土砂災害警戒区域・土砂災害特別警戒区域 位置図

自然現象の種類	急傾斜地の崩壊
箇所番号	Ⅲ-165
箇所名	定沢2号
所在地	秋田県由利本荘市館前字鳥追、定沢及びび堂ノ沢山中

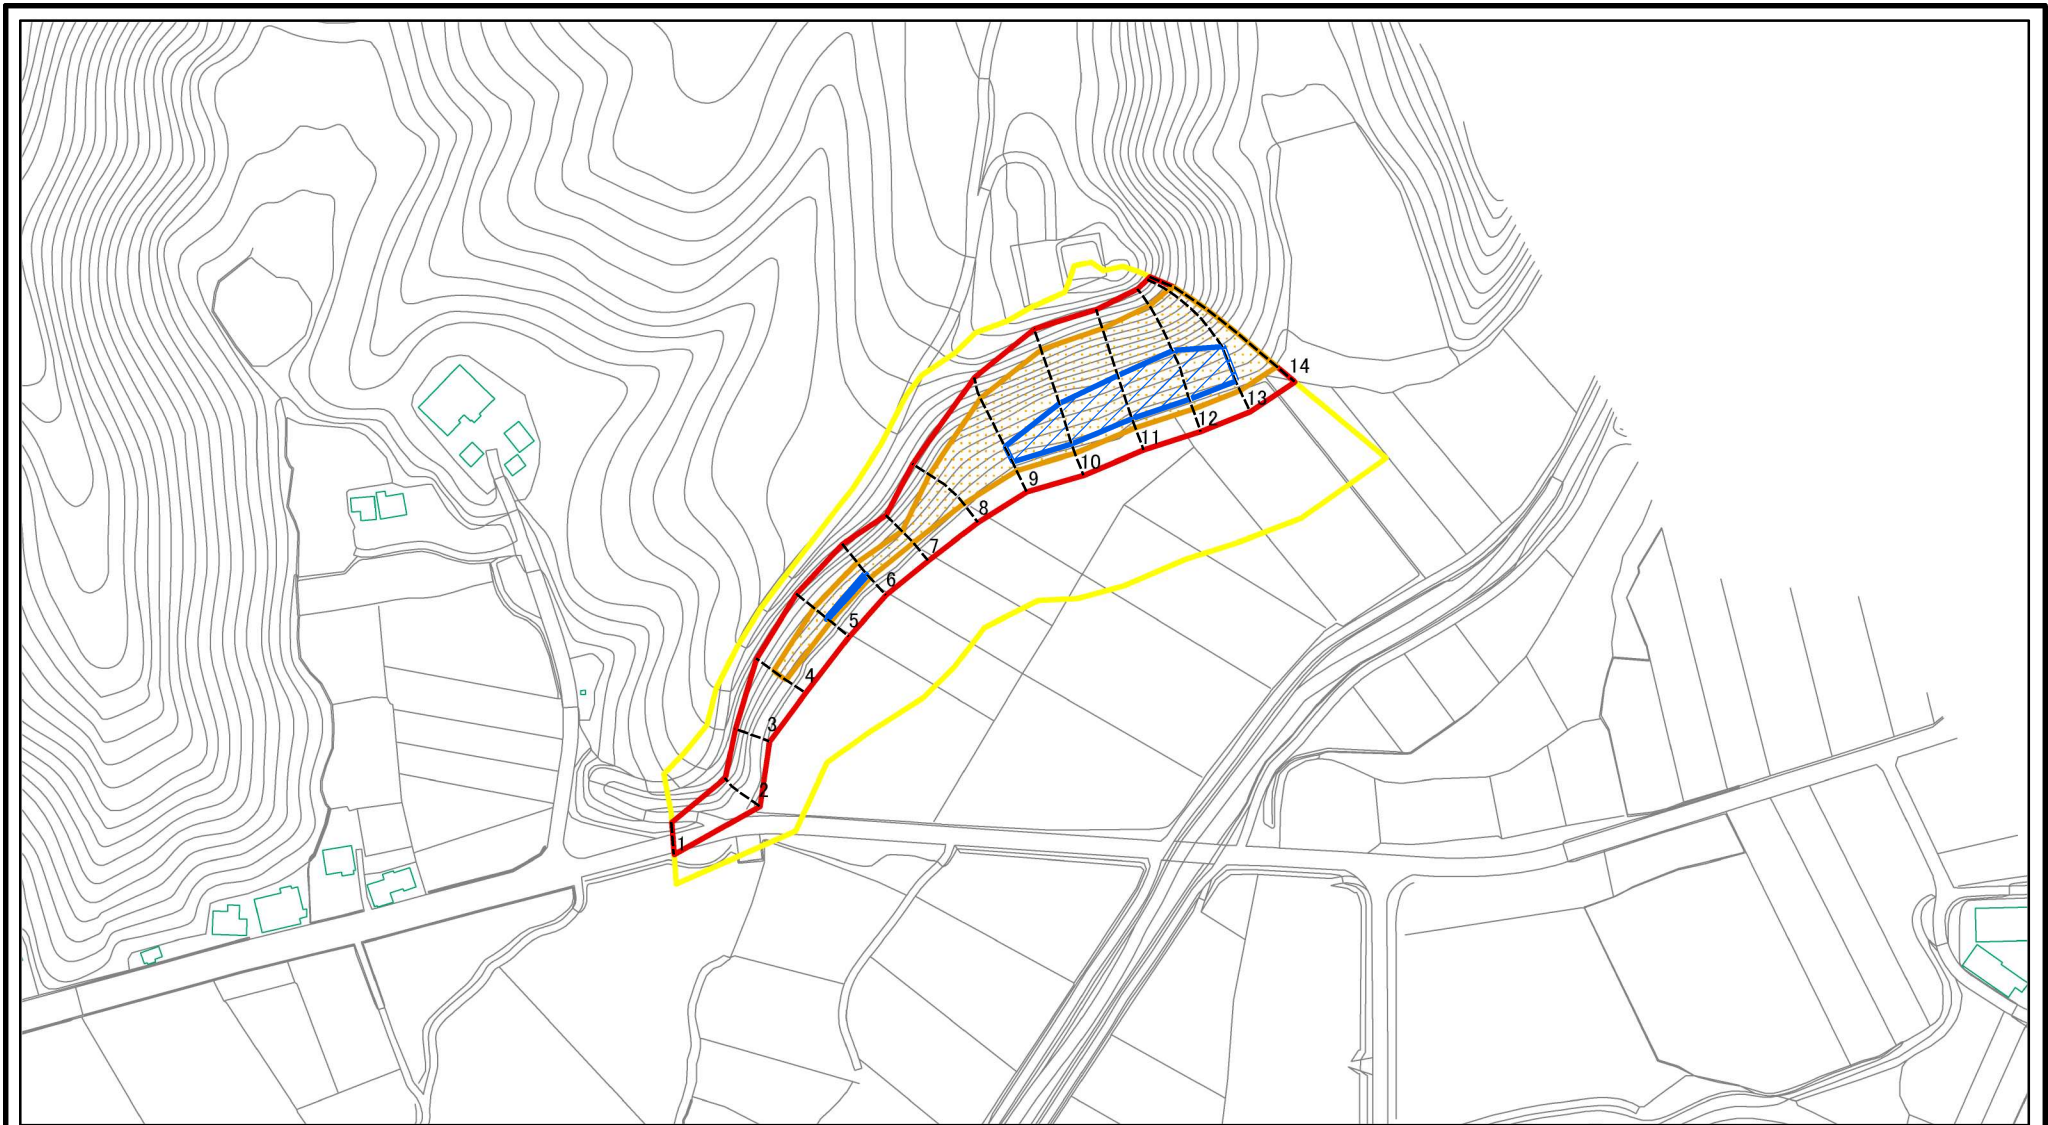
土砂災害警戒区域・土砂災害特別警戒区域
区域図(その1)

図中の数字は横断測線番号を示す

土石等の(移動)高さが1m以下の場合、
土石等の移動による力が100kN/mを超える区域
土石等の堆積の高さが3mを超える区域
それ以外の区域

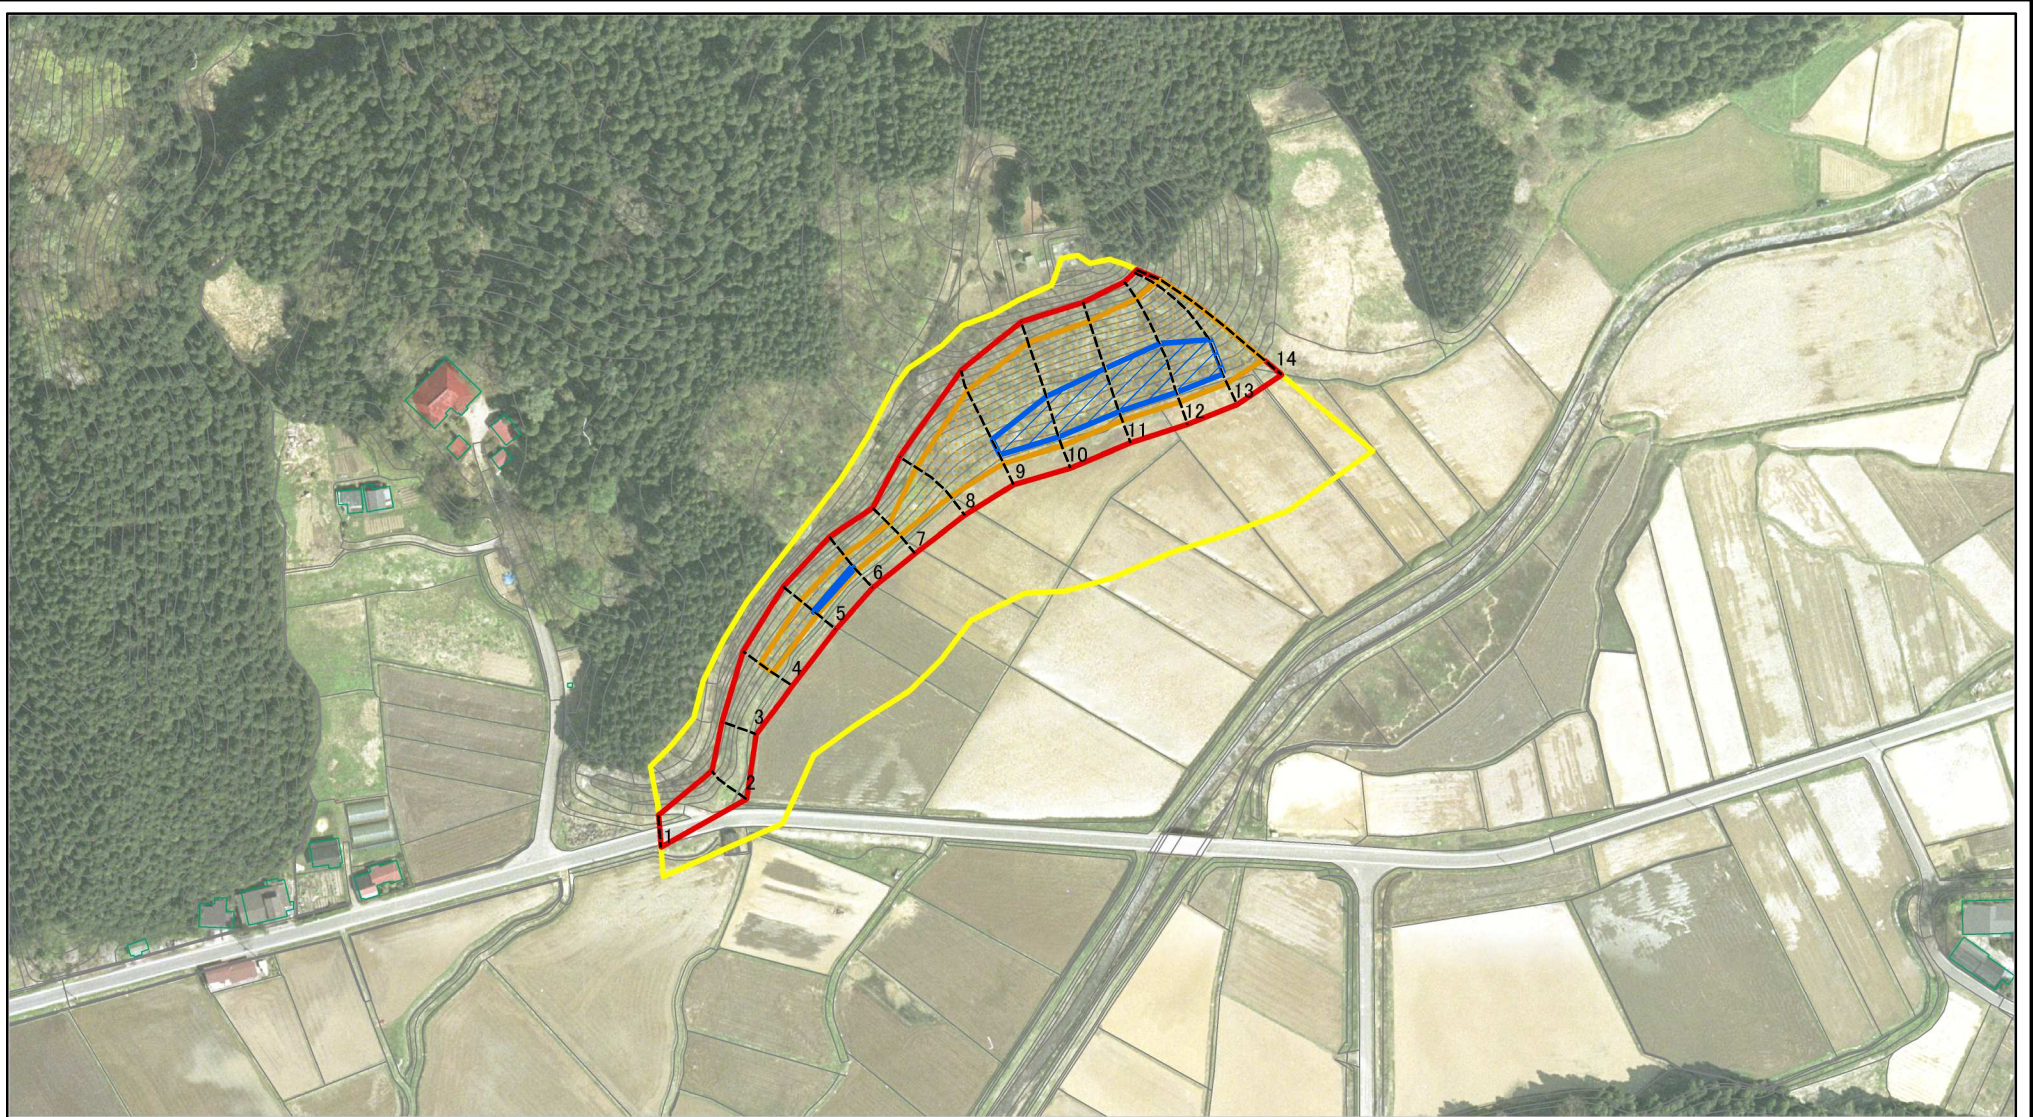
土砂災害警戒区域・土砂災害特別警戒区域
区域図(その1)

図中の数字は横断測線番号を示す

土石等の移動の高さが1m以下の場合、
土石等の移動による力が100kN/mを超える区域
土石等の堆積の高さが3mを超える区域
それ以外の区域

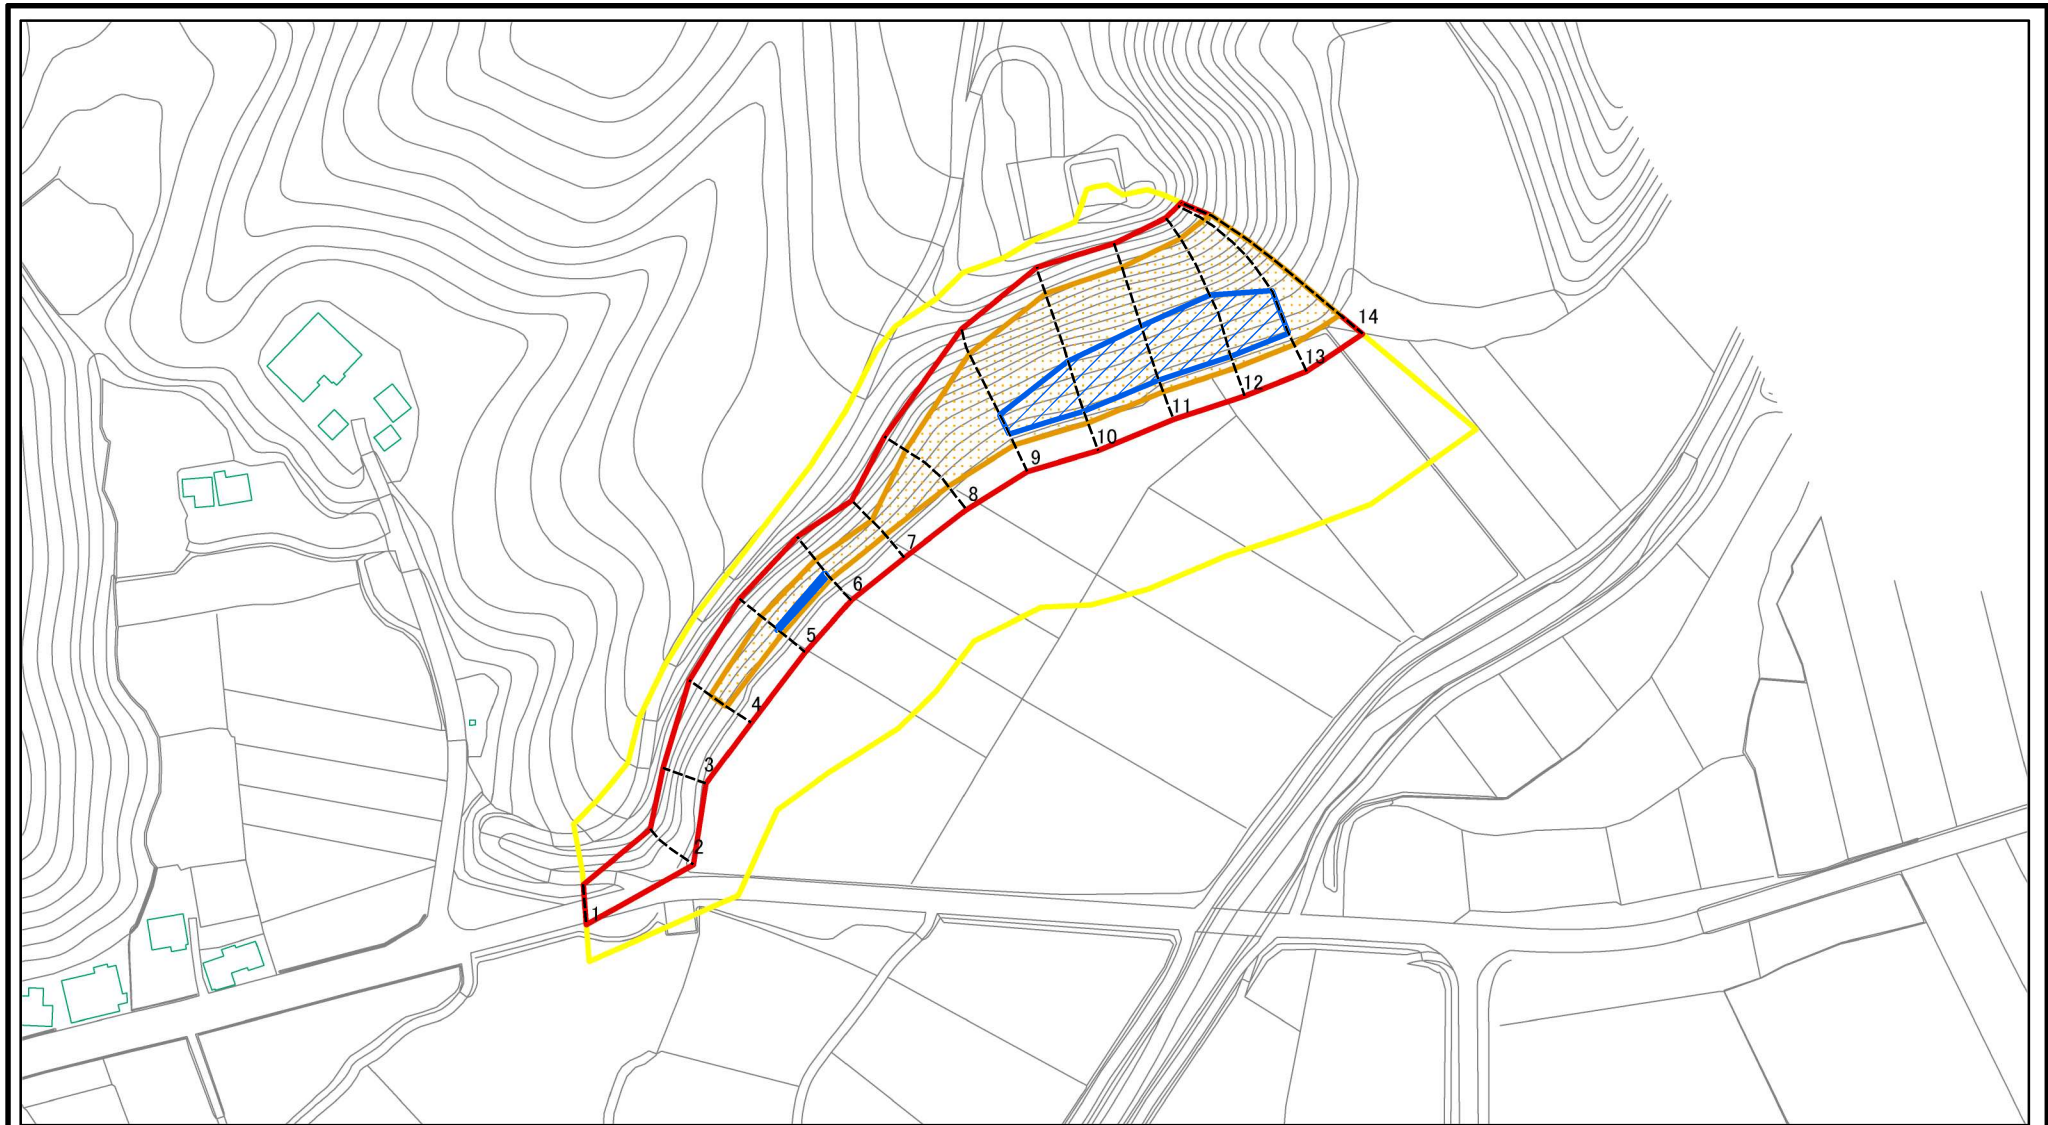
土砂災害警戒区域・土砂災害特別警戒区域
区域図(その2)

図中の数字は横断測線番号を示す

土砂災害防止法施行令第二条の基準に該当する区域
土砂災害防止法
施行令第三条の
基準に該当する
区域
土石等の(移動)高さが1m以下の場合、
土石等の移動による力が100kN/mを超える区域
土石等の堆積の高さが3mを超える区域
それ以外の区域

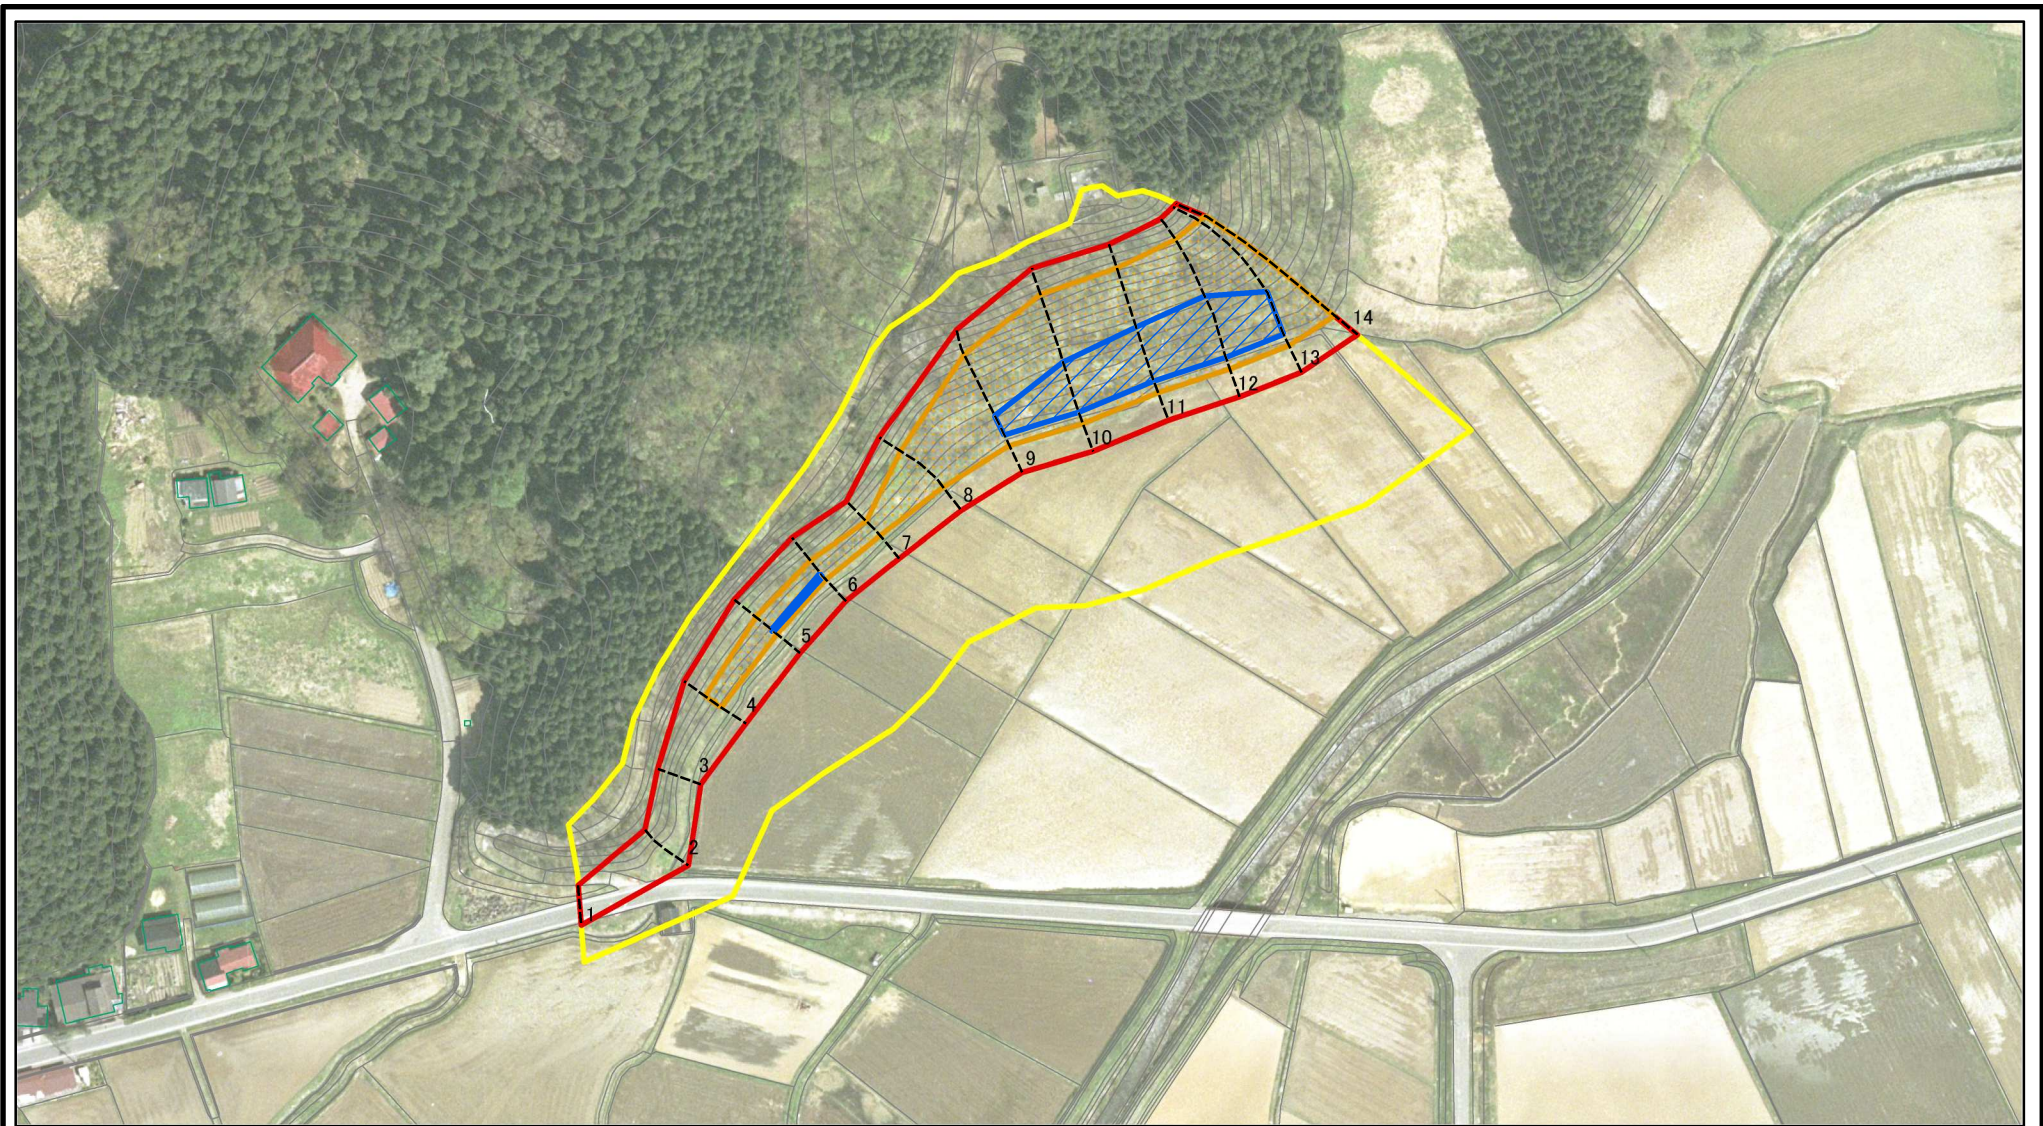
図中の数字は横断測線番号を示す

様式-2-1(急) 土砂災害警戒区域・土砂災害特別警戒区域 区域図(その2)	土砂災害防止法施行令第二条の基準に該当する区域		N 縮尺 1:2,000	自然現象の種類	急傾斜地の崩壊	箇所番号	Ⅲ-165
	土砂災害防止法施行令第三条の基準に該当する区域			告示番号	第84号	箇所名	定沢2号
	土砂等の(移動)高さが1m以下の場合、土砂等の移動による力が100kN/m ² を超える区域		告示年月日	平成29年2月21日	所在地	秋田県由利本荘市館前 字鳥追、定沢及び堂ノ沢山中	
	土砂等の堆積の高さが3mを超える区域 それ以外の区域

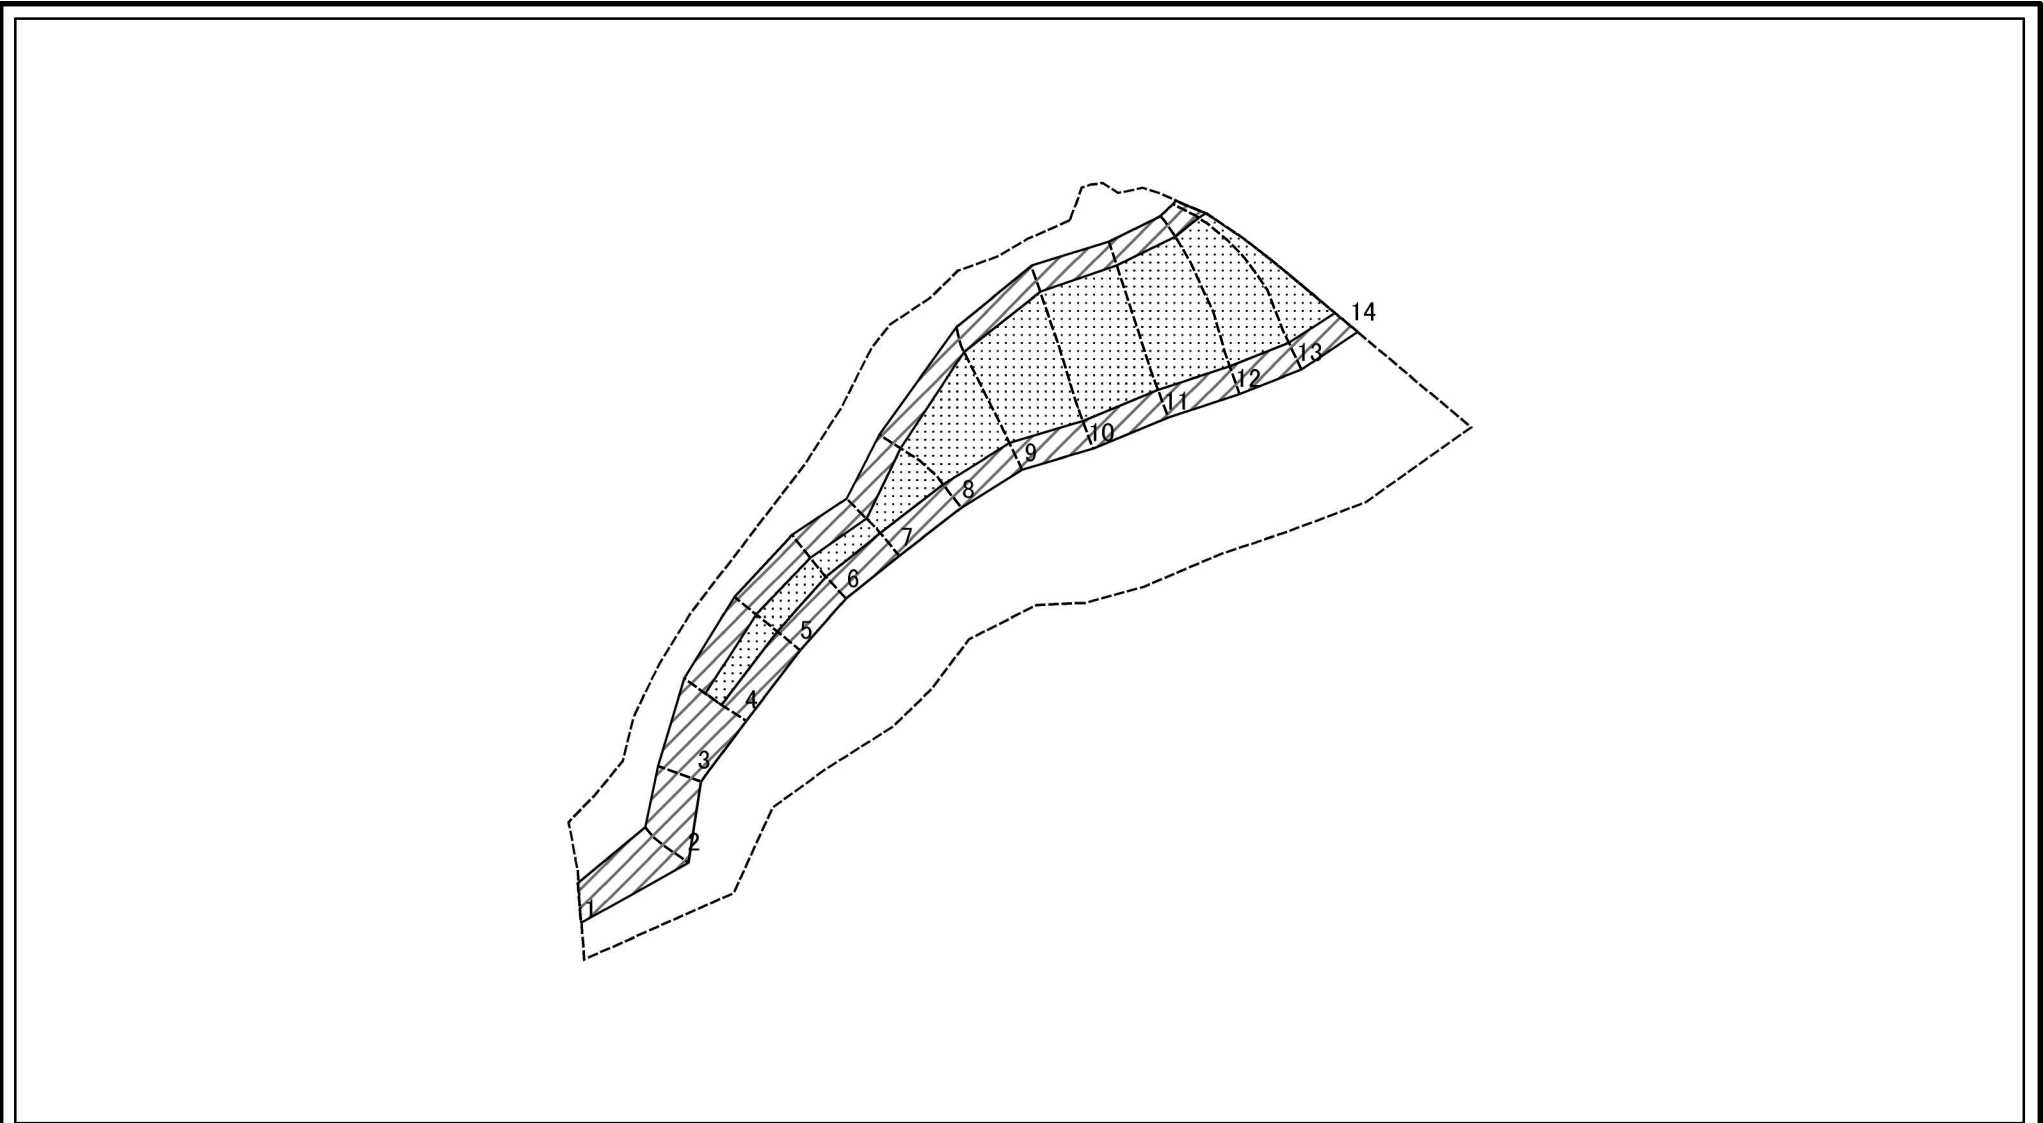
図中の数字は横断測線番号を示す

様式-2-2(急)
土砂災害特別警戒区域の区域区分図
(急傾斜地の崩壊に伴う土石等の移動により
建築物の地上部に作用すると想定される力)

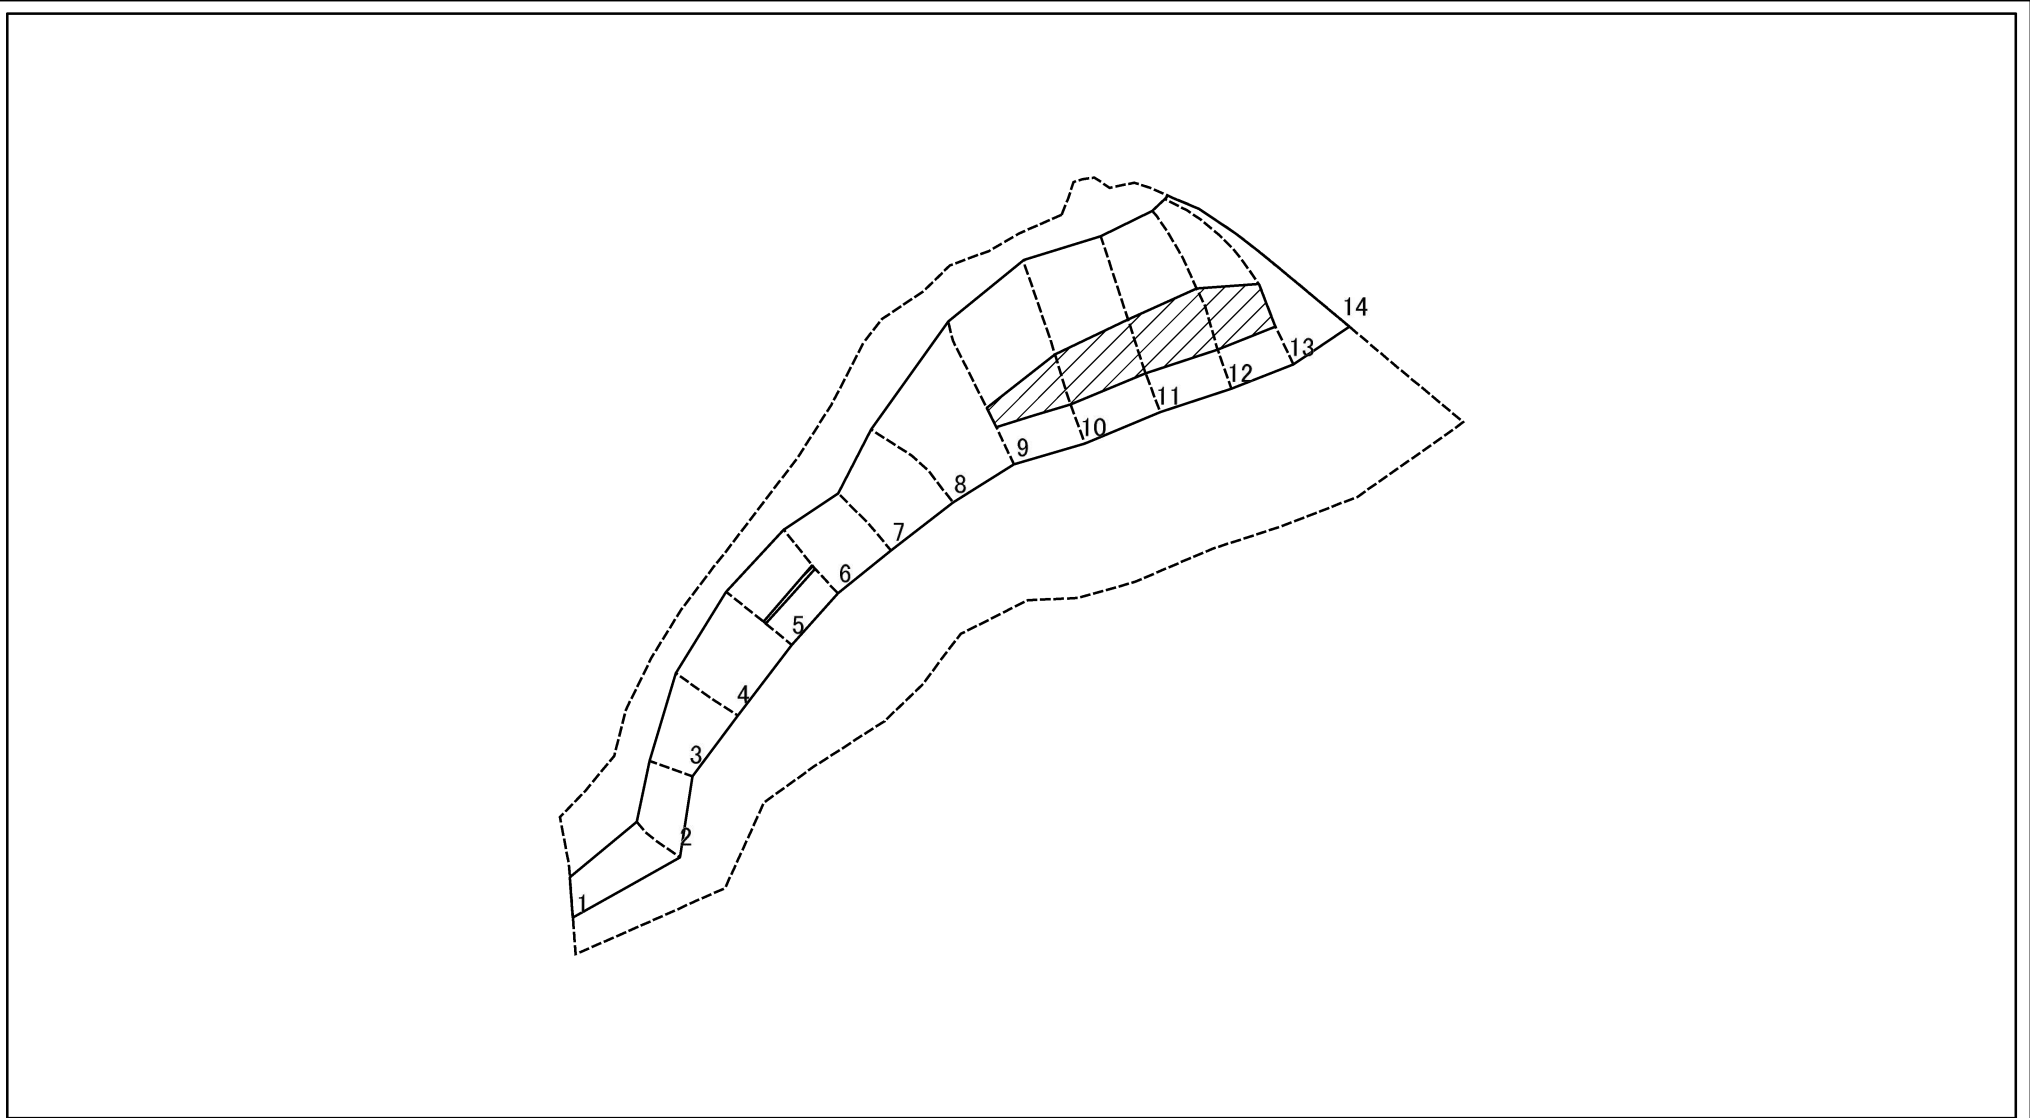
図中の数字は横断測線番号を示す

様式-2-3(急) 土砂災害特別警戒区域の区域区分図 (急傾斜地の崩壊に伴う土石等の堆積により 建築物の地上部に作用すると想定される力)	土砂災害防止法施行令第二条の基準に該当する区域		N 縮尺 1:2,000	自然現象の種類	急傾斜地の崩壊	箇所番号	Ⅲ-165
	土砂災害防止法施行令第三条の基準に該当する区域			告示番号	第84号	箇所名	定沢2号
	それ以外の区域		告示年月日	平成29年2月21日	所在地	秋田県由利本荘市館前 字鳥追、定沢及び堂ノ沢山中
