# 土砂災害警戒区域等の指定の公示に係る図書(その1)

様式-1(急) 土砂災害警戒区域・土砂災害特別警戒区域 位置図	自然現象の種類	急傾斜地の崩壊
	箇所番号	I-1588
	箇所名	大林
	所在地	秋田県由利本荘市東由利宿字大林及び東合

<b>様式-2(急)</b> <b>土砂災害警戒区域・土砂災害特別警戒区域</b> <b>区域図(その1)</b>	土砂災害防止法施行令第二条の基準に該当する区域		N 縮尺 1:2,500	自然現象の種類	急傾斜地の崩壊	箇所番号	I-1588
	土砂災害防止法施行令第三条の基準に該当する区域	  		告示番号	第341号	箇所名	大林
	それ以外の区域		告示年月日	平成30年6月29日	所在地	秋田県由利本荘市東由利宿字大林及び東合

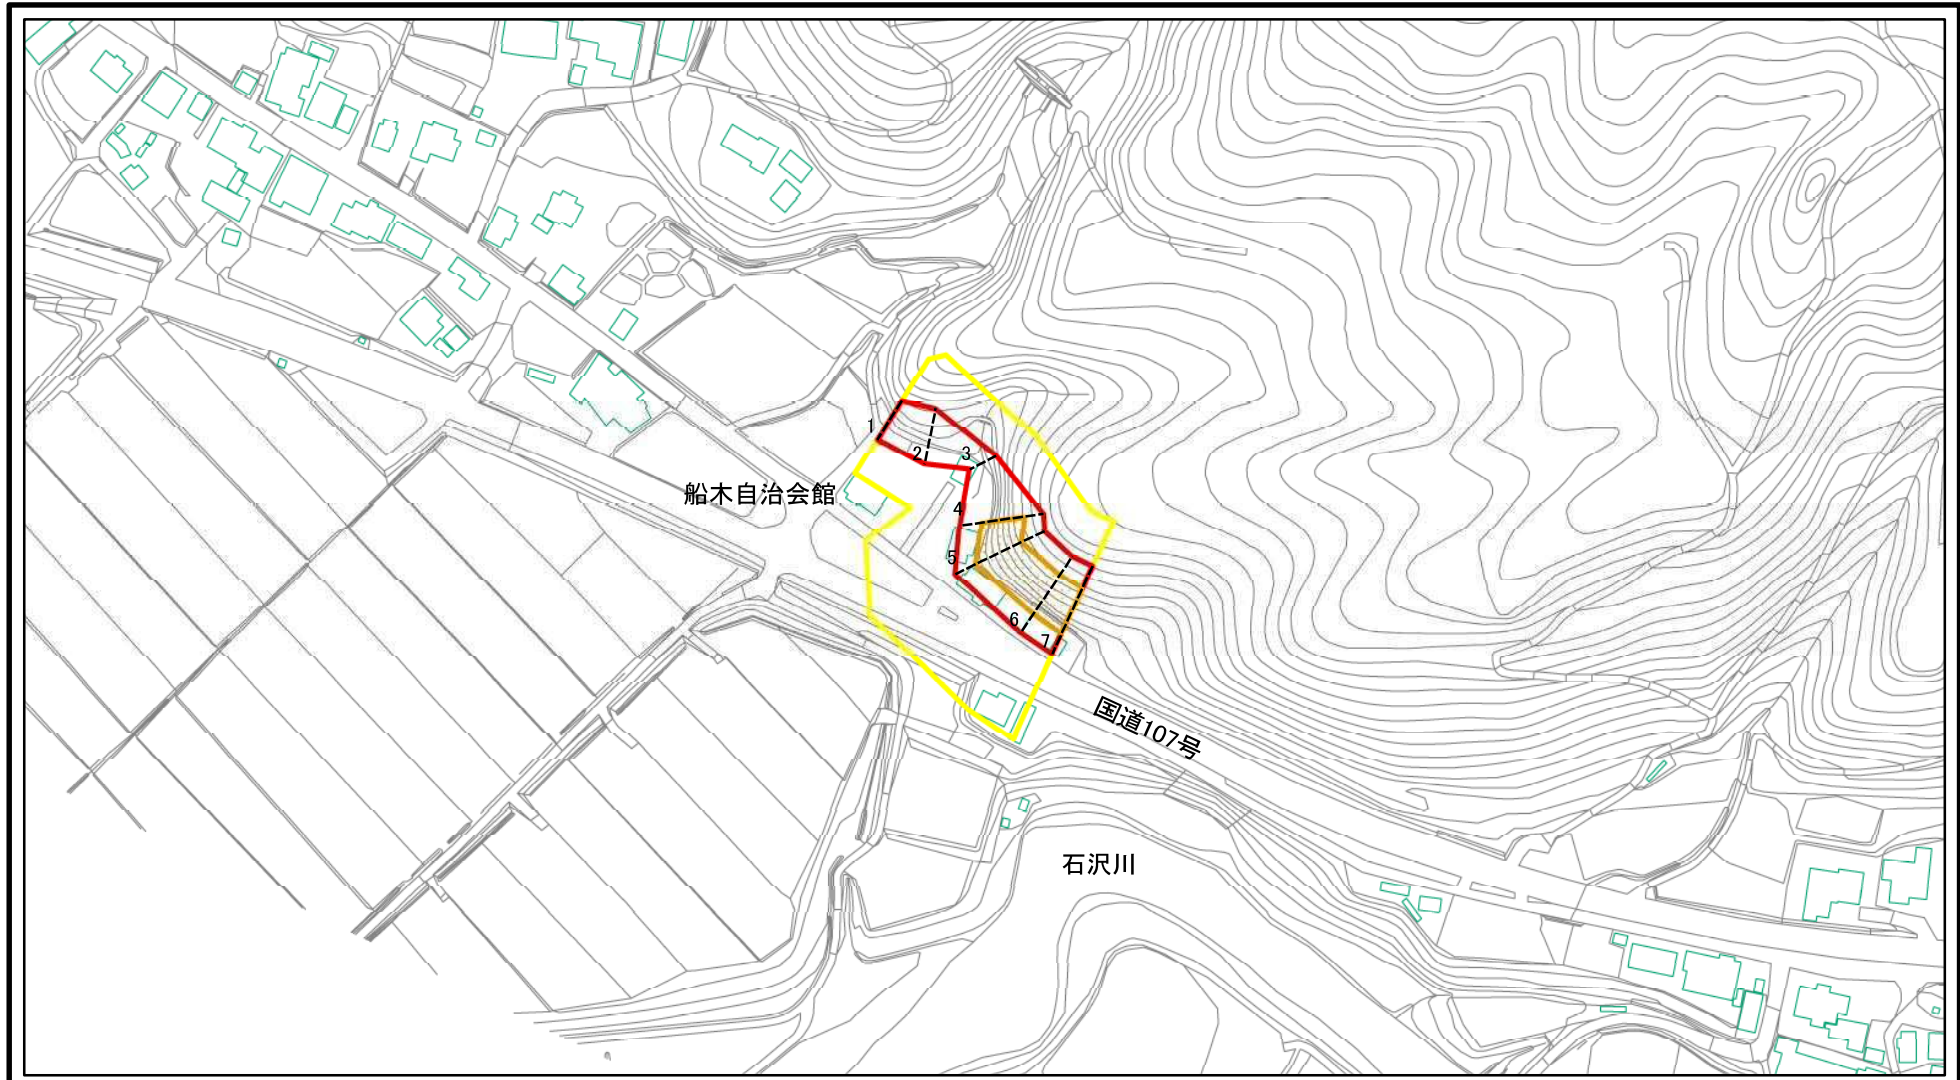
図中の数字は横断測線番号を示す

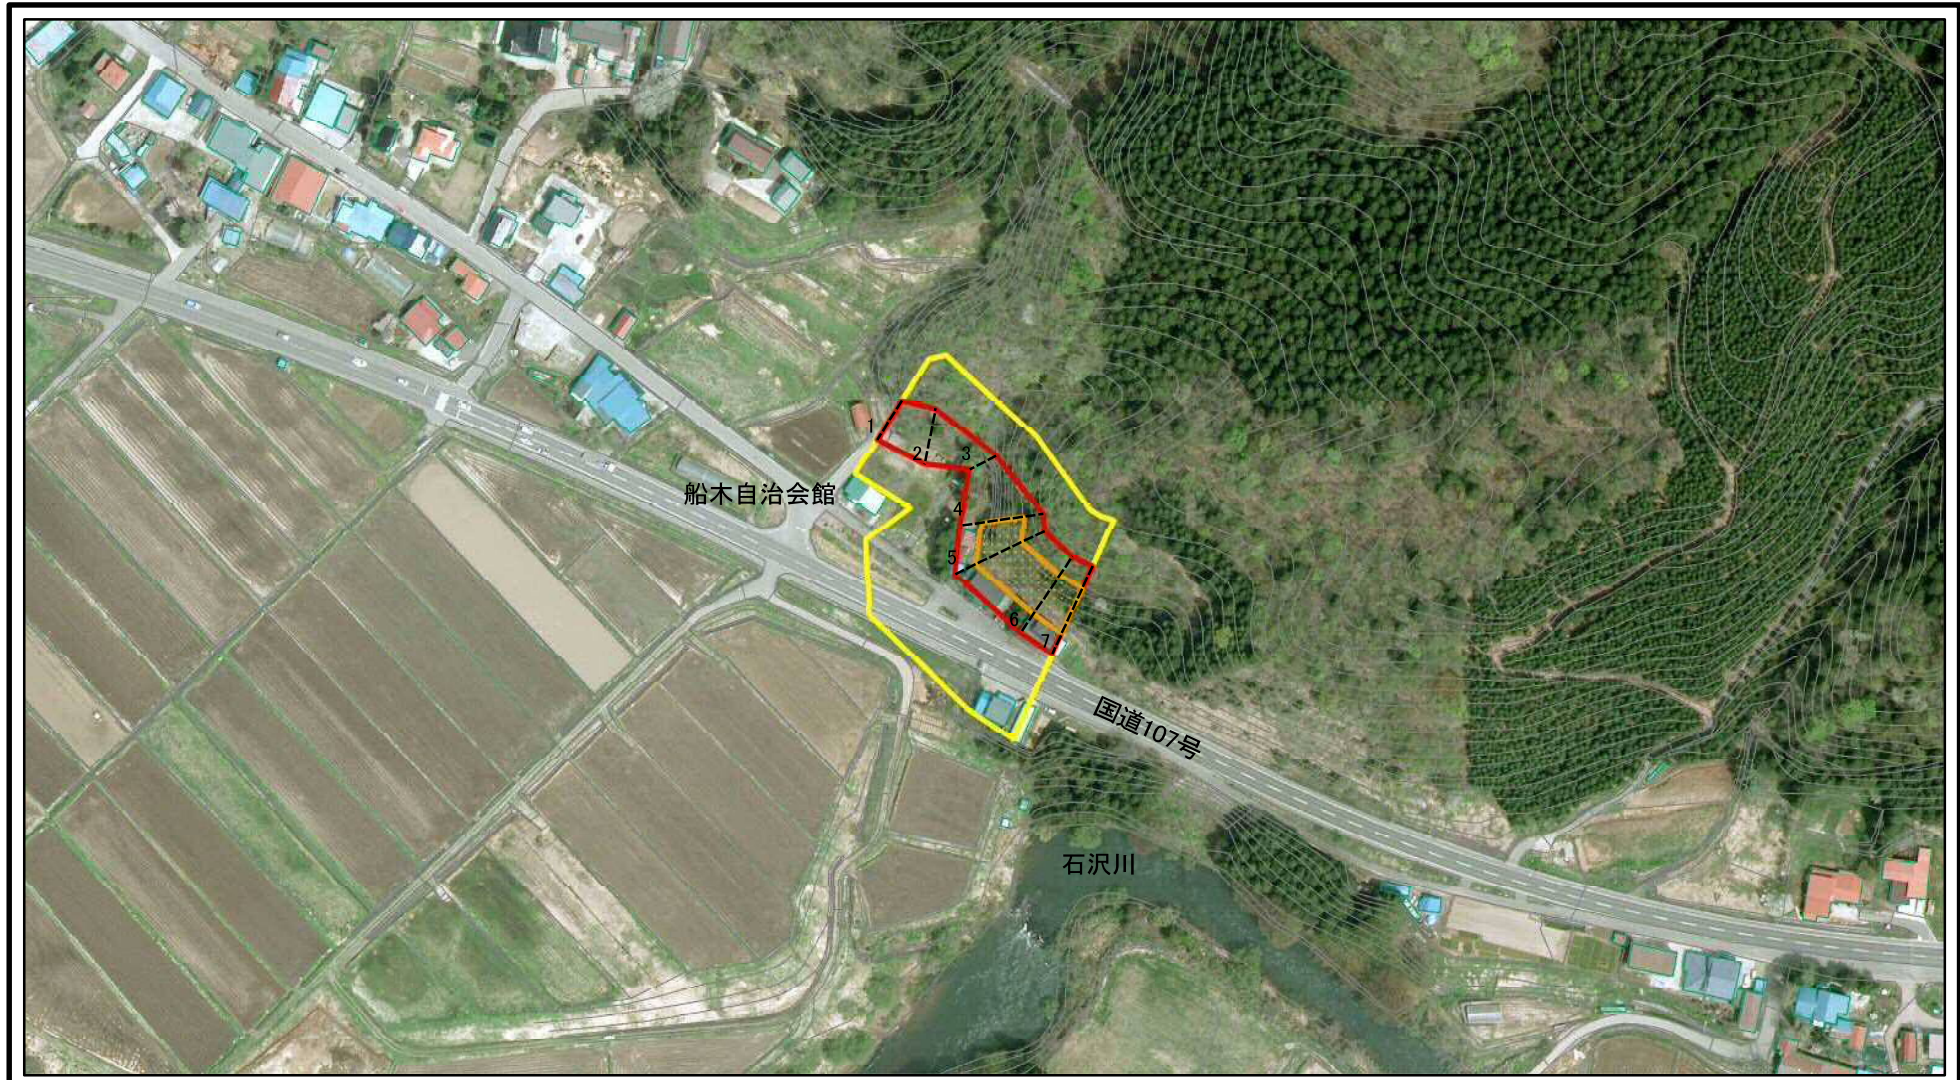
図中の数字は横断測線番号を示す

<b>様式-2(急)</b> <b>土砂災害警戒区域・土砂災害特別警戒区域</b> <b>区域図(その1)</b>	土砂災害防止法施行令第二条の基準に該当する区域		N 縮尺 1:2,500	自然現象の種類	急傾斜地の崩壊	箇所番号	I-1588
	土砂災害防止法施行令第三条の基準に該当する区域	  		告示番号	第341号	箇所名	大林
	土砂等の(移動)高さが1m以下の場合、土砂等の移動による力が100kN/mを超える区域			告示年月日	平成30年6月29日	所在地	秋田県由利本荘市東由利宿字大林及び東合
	土砂等の堆積の高さが3mを超える区域						
	それ以外の区域

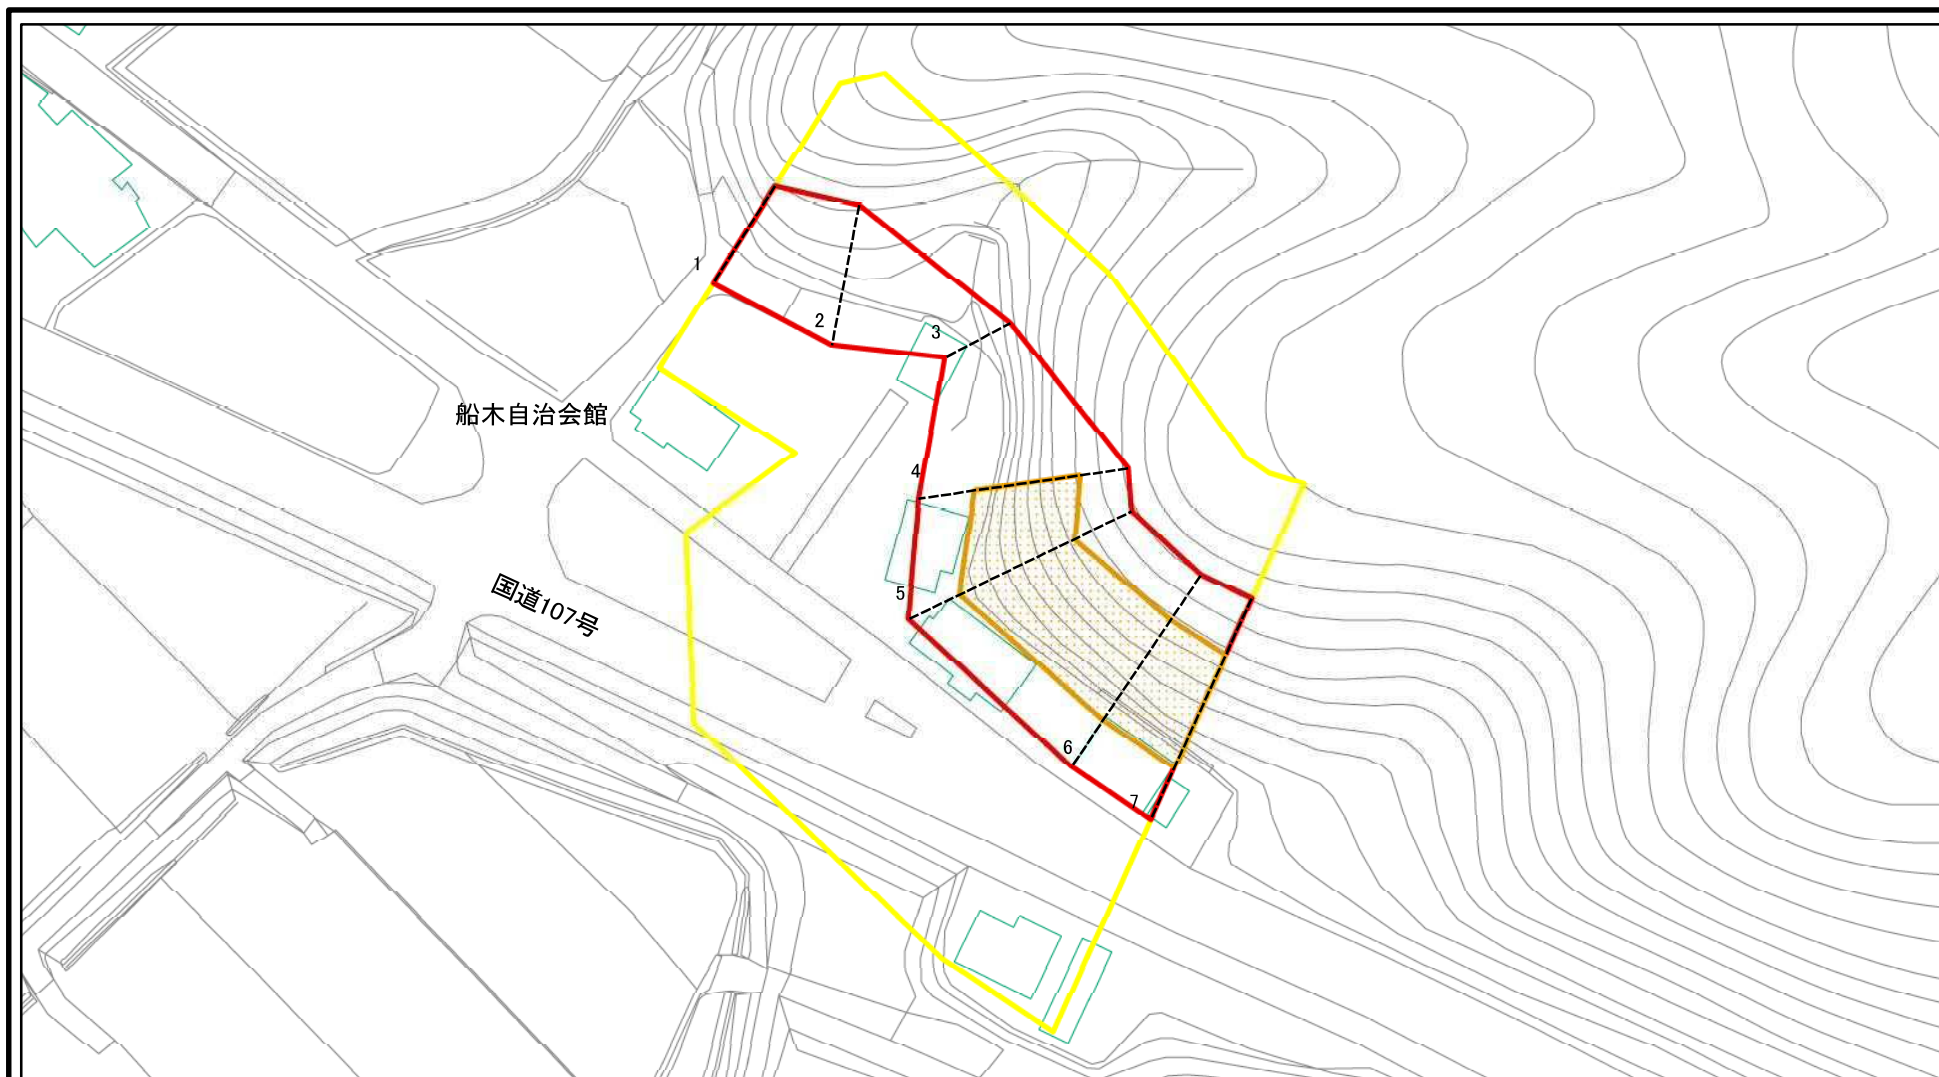
様式-2-1(急)

図中の数字は横断測線番号を示す

土砂災害警戒区域・土砂災害特別警戒区域  
区域図(その2)

土砂災害防止法施行令第二条の基準に該当する区域	
土砂災害防止法施行令第三条の基準に該当する区域	
土砂等の(移動)高さが1m以下の場合、土砂等の移動による力が100kN/mを超える区域	
土砂等の堆積の高さが3mを超える区域	
それ以外の区域

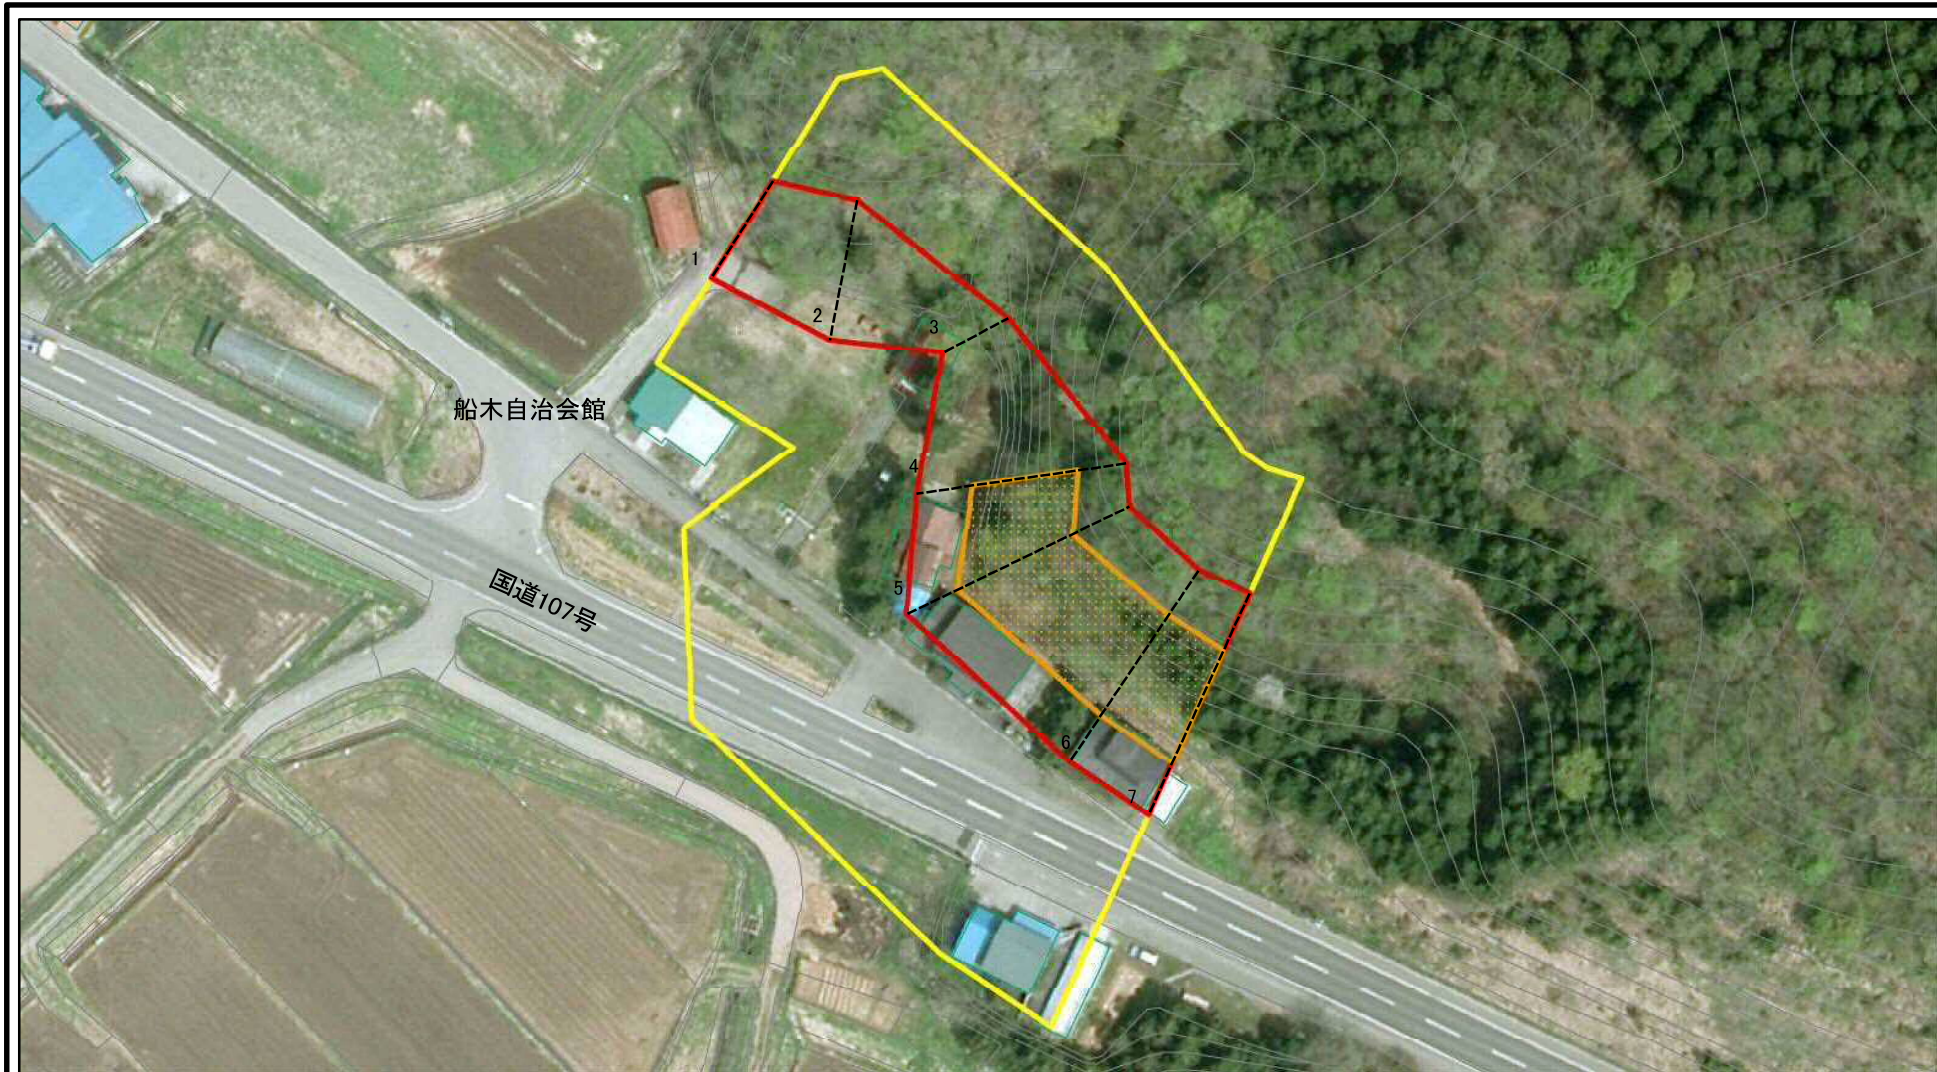
様式-2-1(急)

図中の数字は横断測線番号を示す

土砂災害警戒区域・土砂災害特別警戒区域  
区域図(その2)

土砂災害防止法施行令第二条の基準に該当する区域	
土砂災害防止法施行令第三条の基準に該当する区域	
土砂等の(移動)高さが1m以下の場合、土砂等の移動による力が100kN/mを超える区域	
土砂等の堆積の高さが3mを超える区域	
それ以外の区域

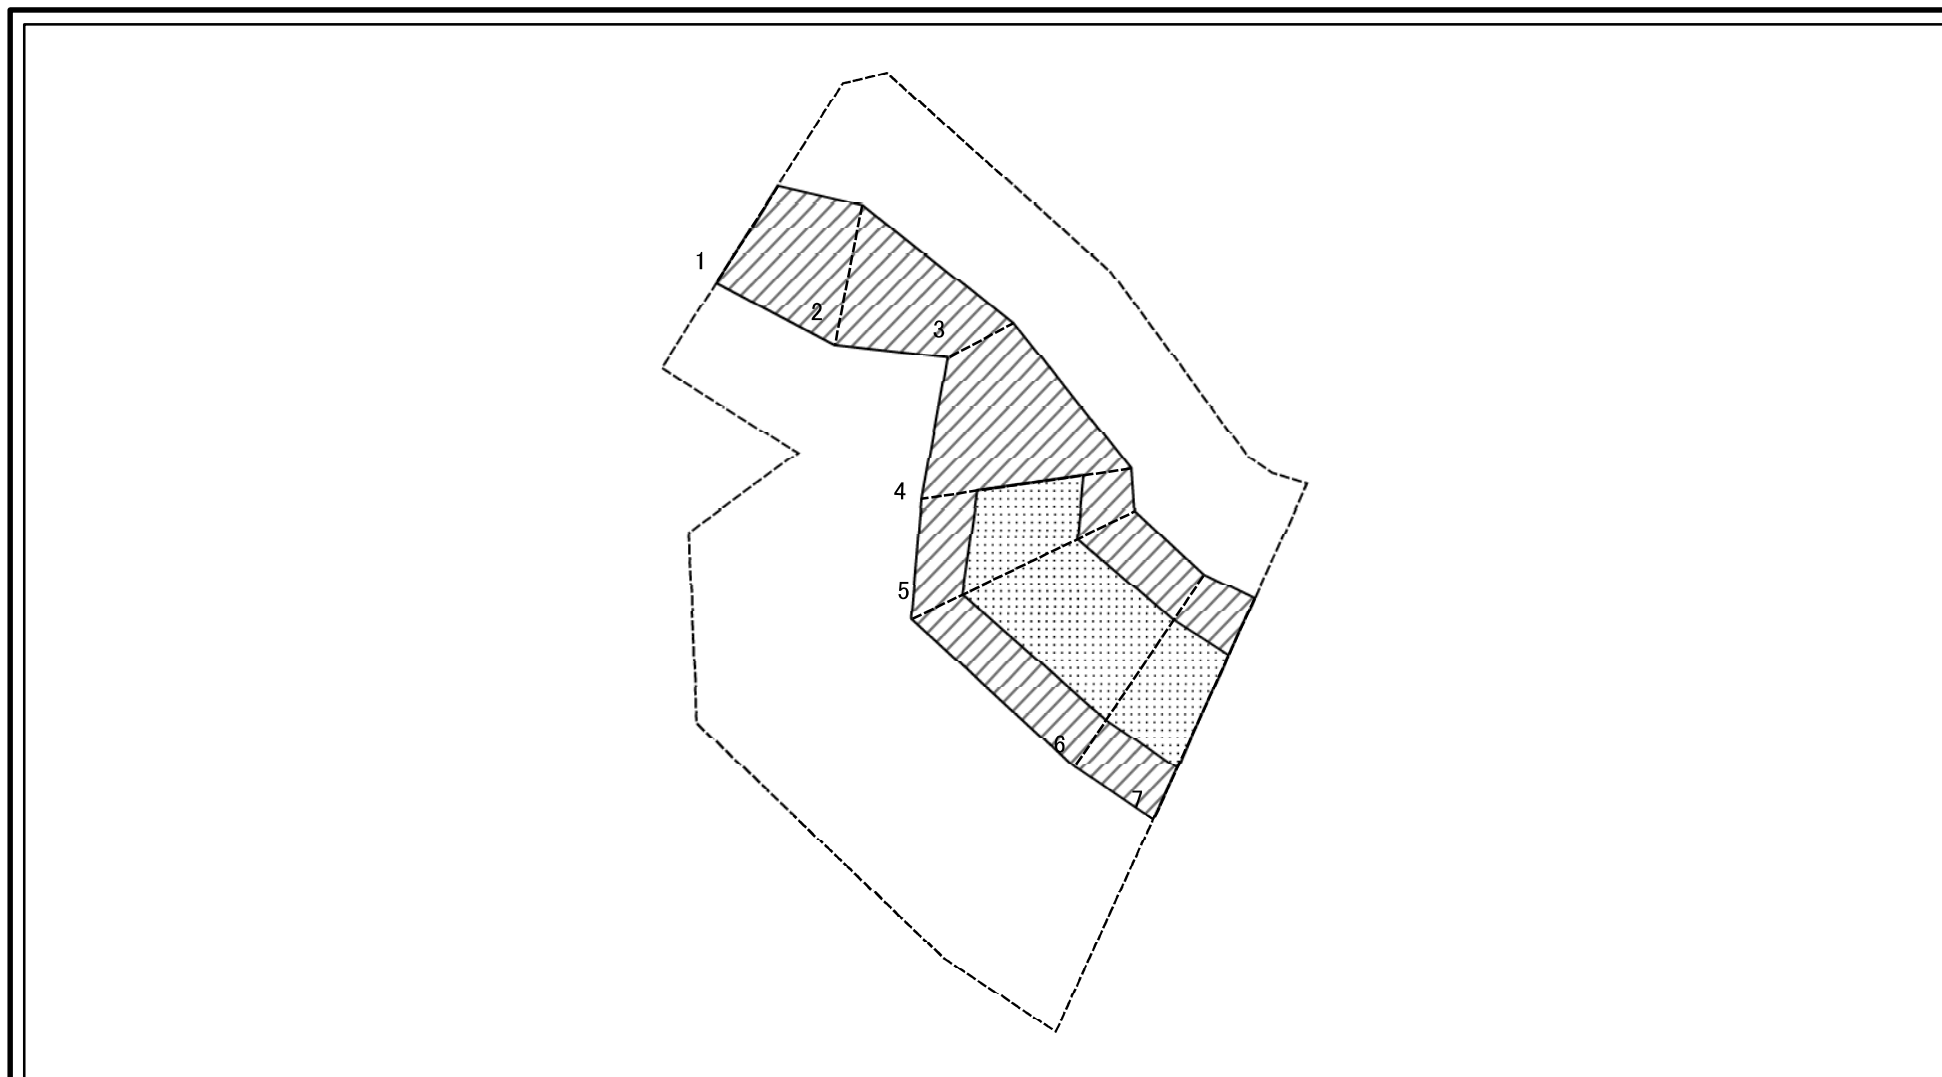
図中の数字は横断測線番号を示す

<b>様式-2-2(急)</b> <b>土砂災害特別警戒区域の区域区分図</b> (急傾斜地の崩壊に伴う土石等の移動により建築物の地上部に作用すると想定される力)	土砂災害防止法施行令第二条の基準に該当する区域		N 縮尺 1:1,000	自然現象の種類	急傾斜地の崩壊	箇所番号	I-1588	
	土砂災害防止法施行令第三条の基準に該当する区域	土石等の(移動)高さが1m以下の場合、土石等の移動による力が100kN/mを超える区域			告示番号	第341号	箇所名	大林
	それ以外の区域				告示年月日	平成30年6月29日	所在地	秋田県由利本荘市東由利宿字大林及び東合

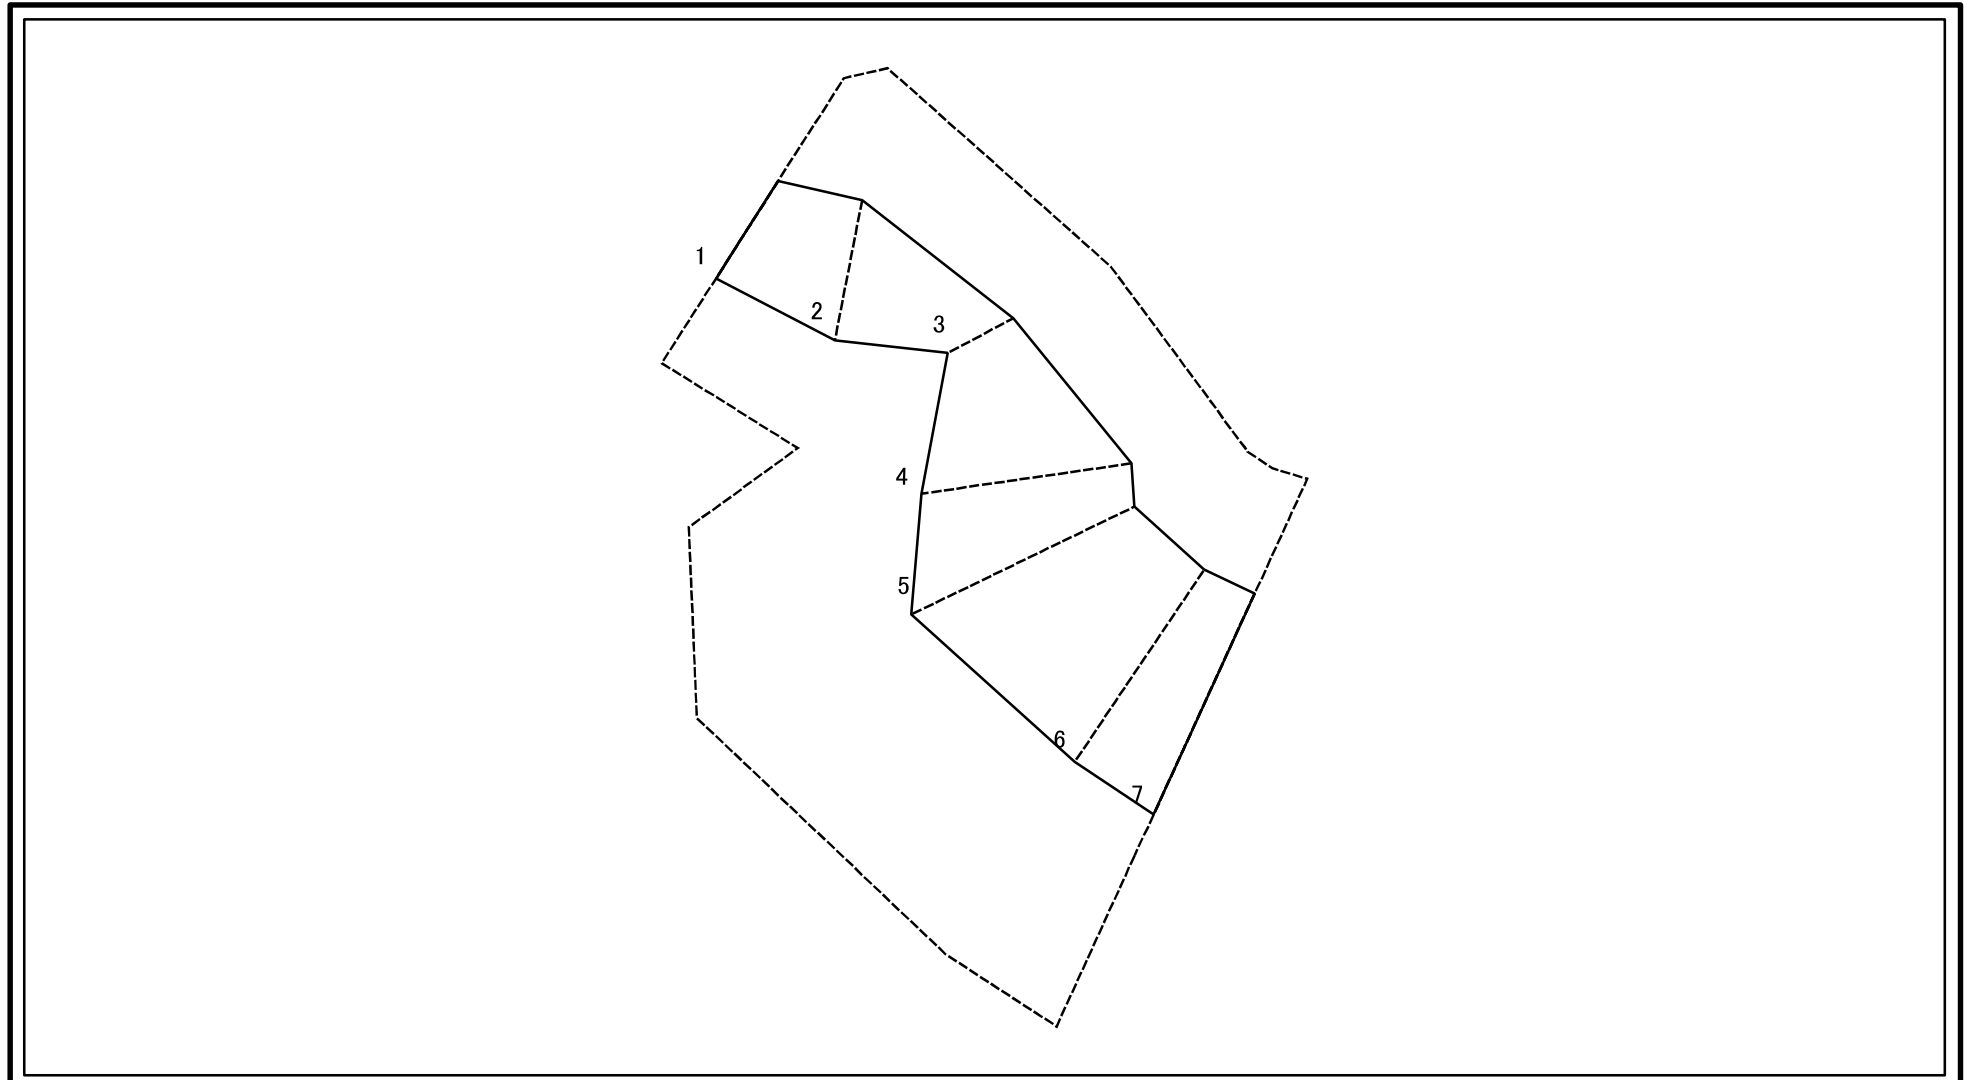
図中の数字は横断測線番号を示す

様式-2-3(急) 土砂災害特別警戒区域の区域区分図 (急傾斜地の崩壊に伴う土石等の堆積により 建築物の地上部に作用すると想定される力)	土砂災害防止法施行令第二条の基準に該当する区域		N 縮尺 1:1,000	自然現象の種類	急傾斜地の崩壊	箇所番号	I-1588
	土砂災害防止法施行令第三条の基準に該当する区域			告示番号	第341号	箇所名	大林
	それ以外の区域			告示年月日	平成30年6月29日	所在地	秋田県由利本荘市東由利宿字 大林及び東合
