# 土砂災害警戒区域等の指定の公示に係る図書(その1)

様式-1(急) 土砂災害警戒区域・土砂災害特別警戒区域 位置図	自然現象の種類	急傾斜地の崩壊
	箇所番号	Ⅱ-1831
	箇所名	楮畑
	所在地	秋田県由利本荘市東由利法内字楮畑

<b>様式-2(急)</b> <b>土砂災害警戒区域・土砂災害特別警戒区域</b> <b>区域図(その1)</b>	土砂災害防止法施行令第二条の基準に該当する区域		N	自然現象の種類	急傾斜地の崩壊	箇所番号	II-1831
	土砂災害防止法施行令第三条の基準に該当する区域			告示番号	第341号	箇所名	楮畑
	土砂等の(移動)高さが1m以下の場合、土砂等の移動による力が100kN/mを超える区域		縮尺	告示年月日	平成30年6月29日	所在地	秋田県由利本荘市東由利法内字楮畑
	土砂等の堆積の高さが3mを超える区域		1:2,500				
それ以外の区域

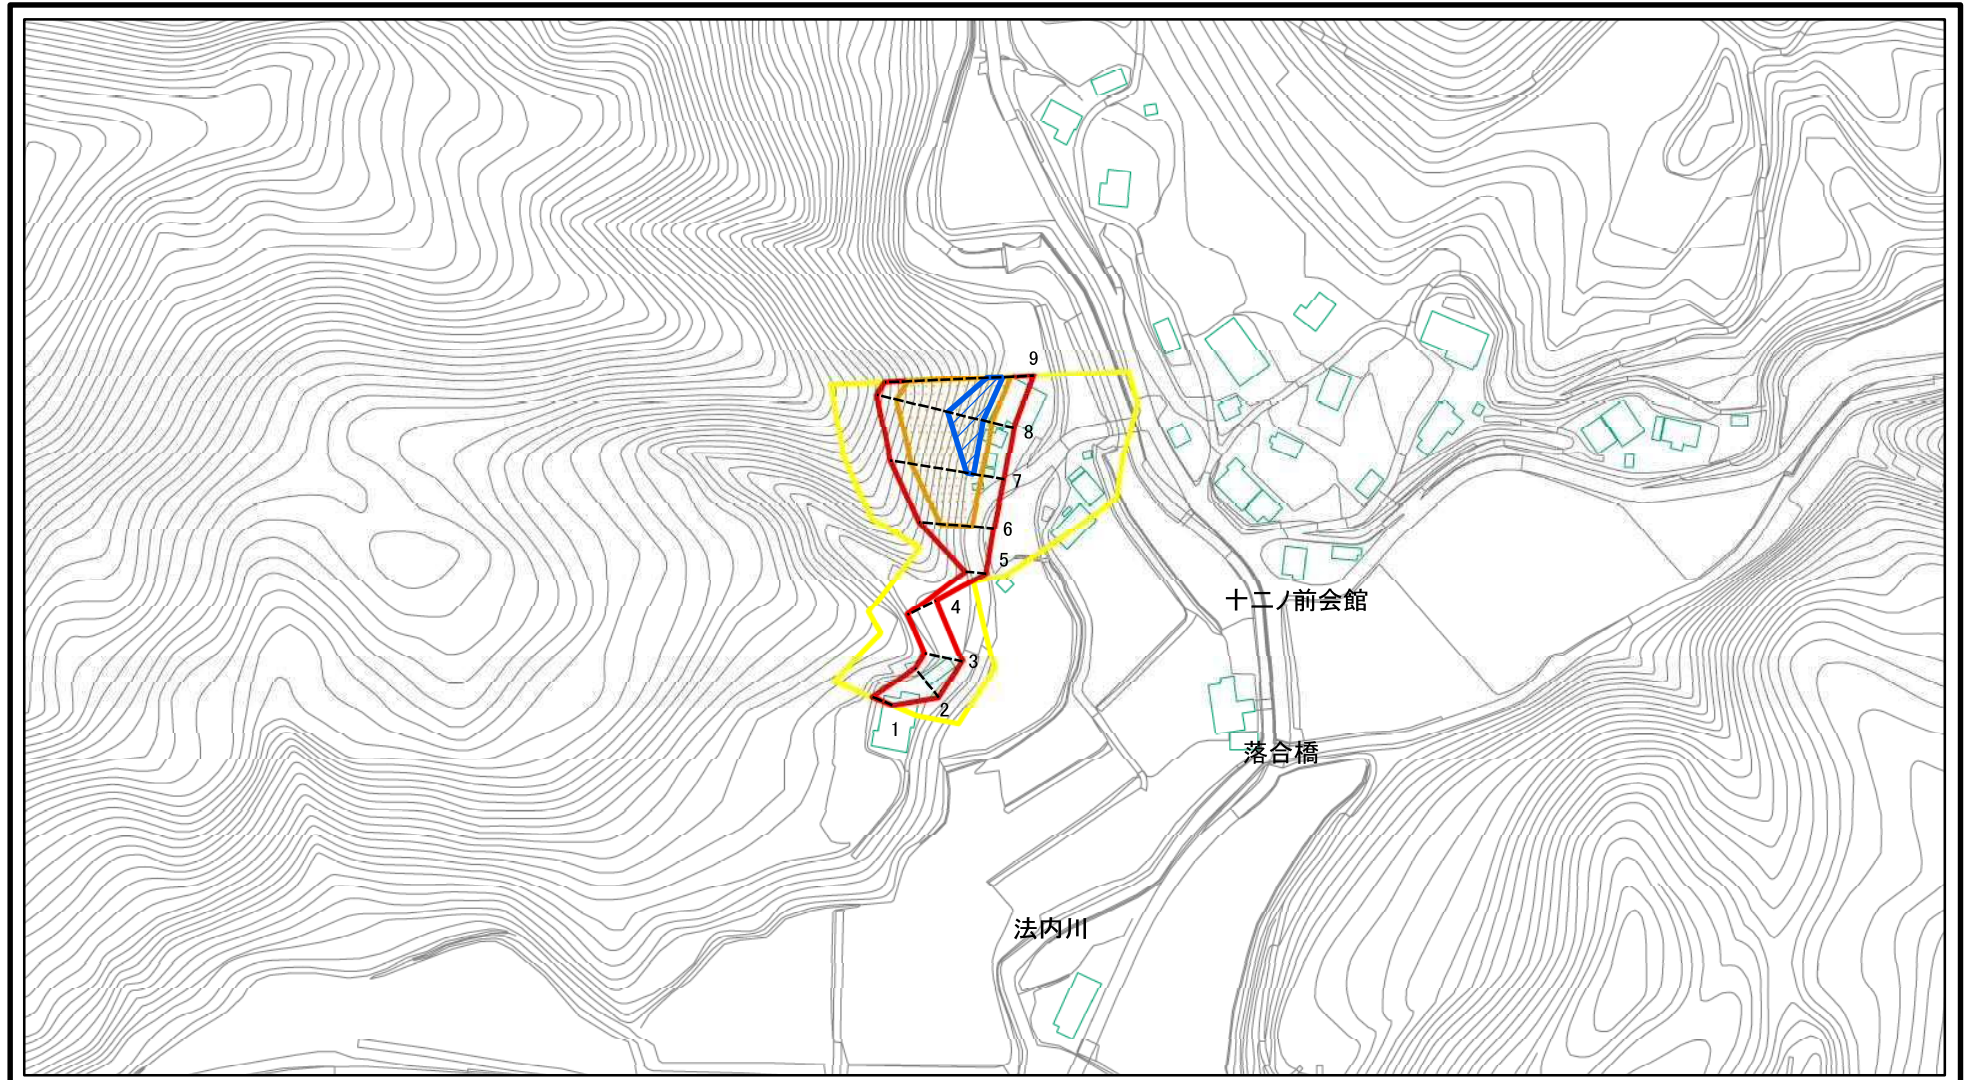
図中の数字は横断測線番号を示す

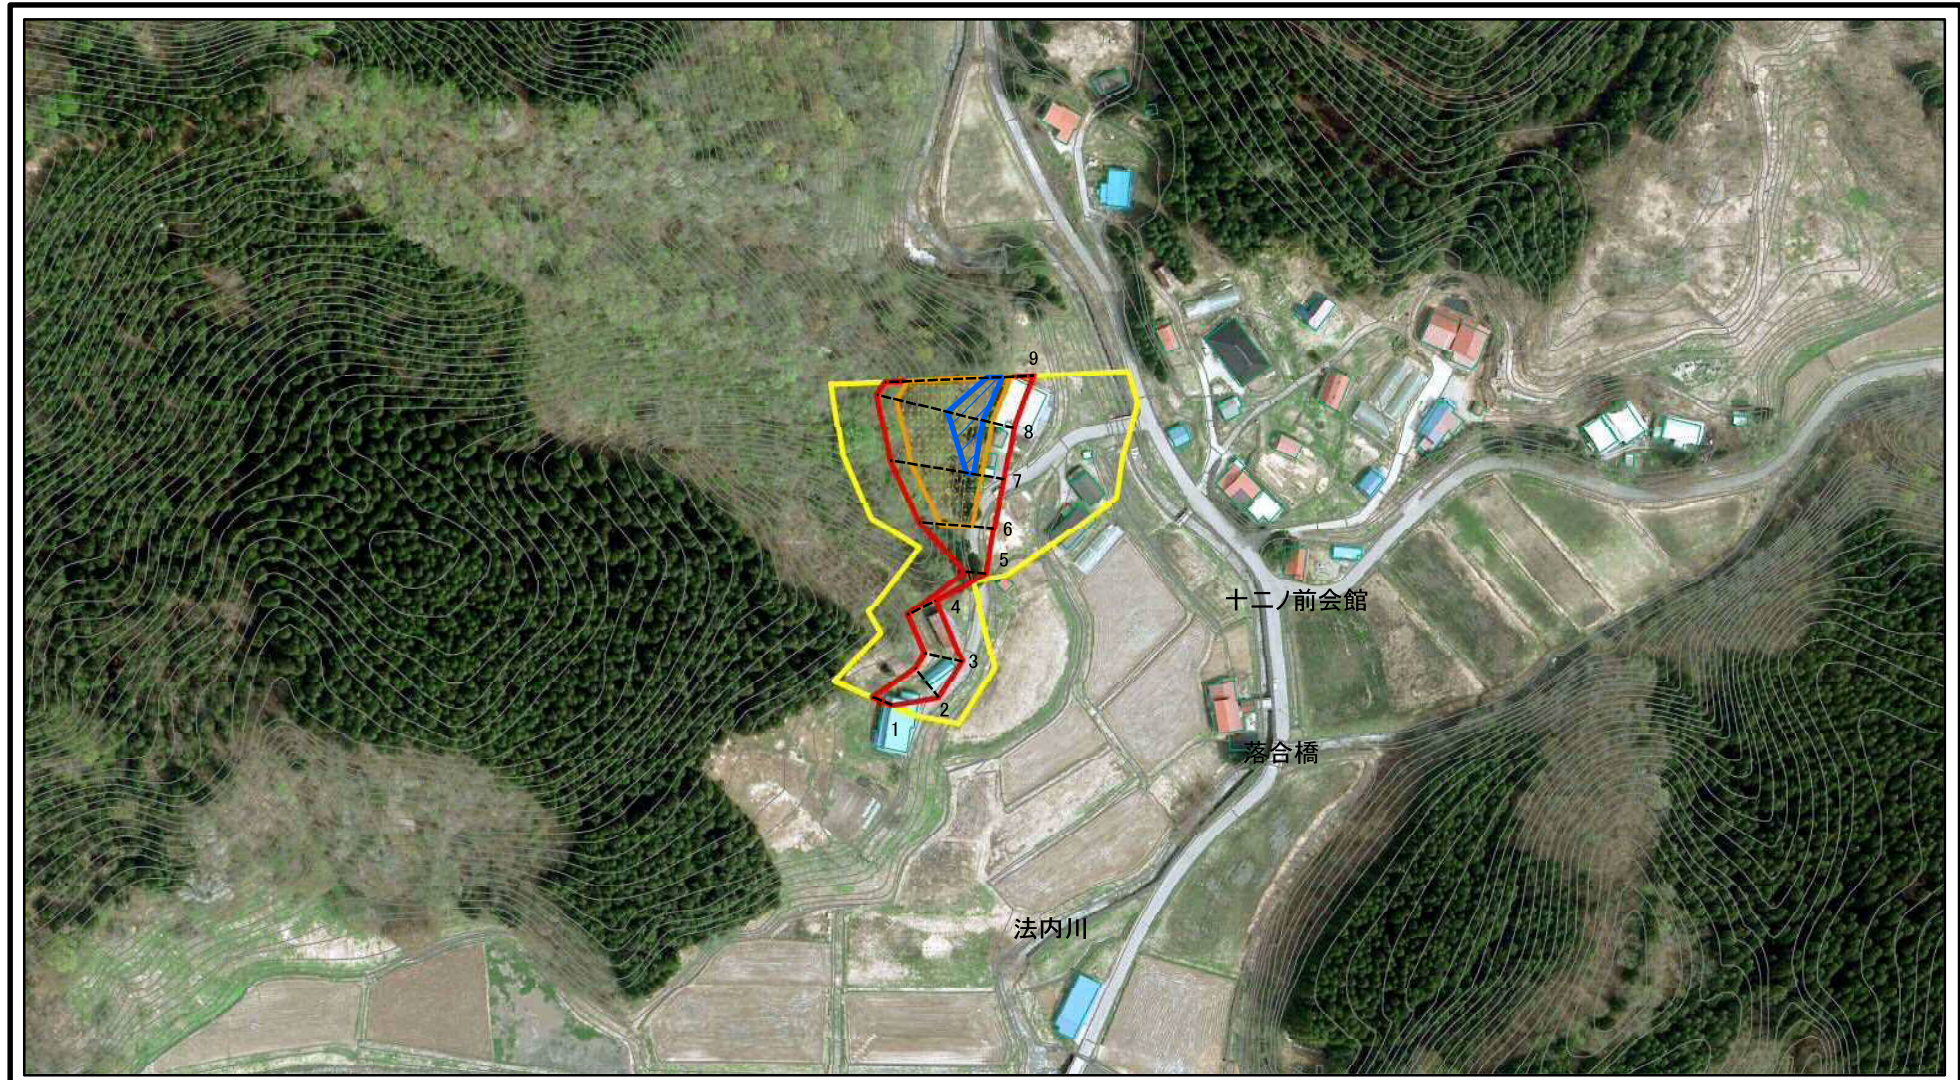
図中の数字は横断測線番号を示す

<b>様式-2(急)</b> 土砂災害警戒区域・土砂災害特別警戒区域 区域図(その1)	土砂災害防止法施行令第二条の基準に該当する区域		N	自然現象の種類	急傾斜地の崩壊	箇所番号	II-1831
	土砂災害防止法施行令第三条の基準に該当する区域			縮尺	告示番号	第341号	箇所名
	土砂等の(移動)高さが1m以下の場合、土砂等の移動による力が100kN/mを超える区域		1:2,500		告示年月日	平成30年6月29日	所在地
	土砂等の堆積の高さが3mを超える区域			それ以外の区域

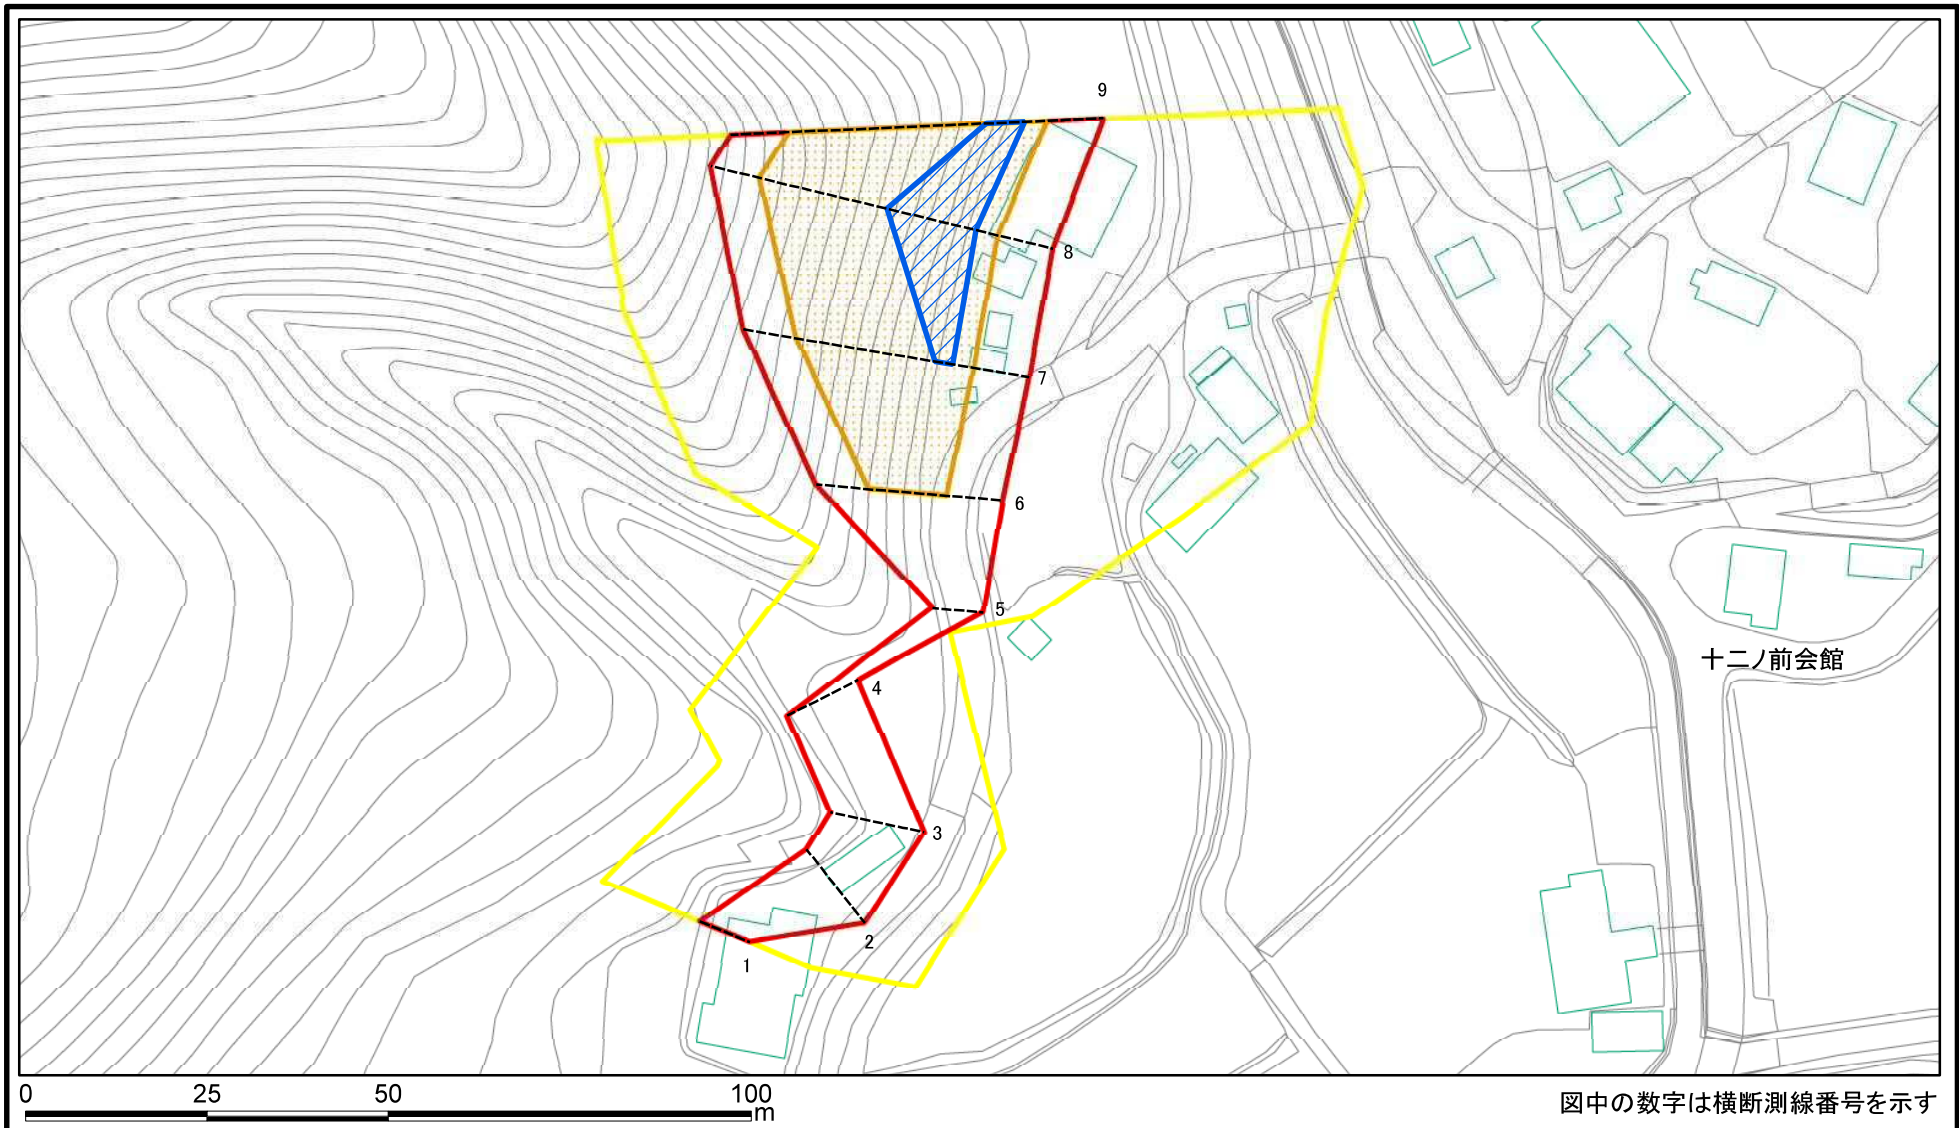
土砂災害警戒区域・土砂災害特別警戒区域  
区域図(その2)

図中の数字は横断測線番号を示す

土砂災害防止法施行令第二条の基準に該当する区域	
土砂災害防止法施行令第三条の基準に該当する区域	
土砂等の(移動)高さが1m以下の場合、土砂等の移動による力が100kN/mを超える区域	
土砂等の堆積の高さが3mを超える区域	
それ以外の区域

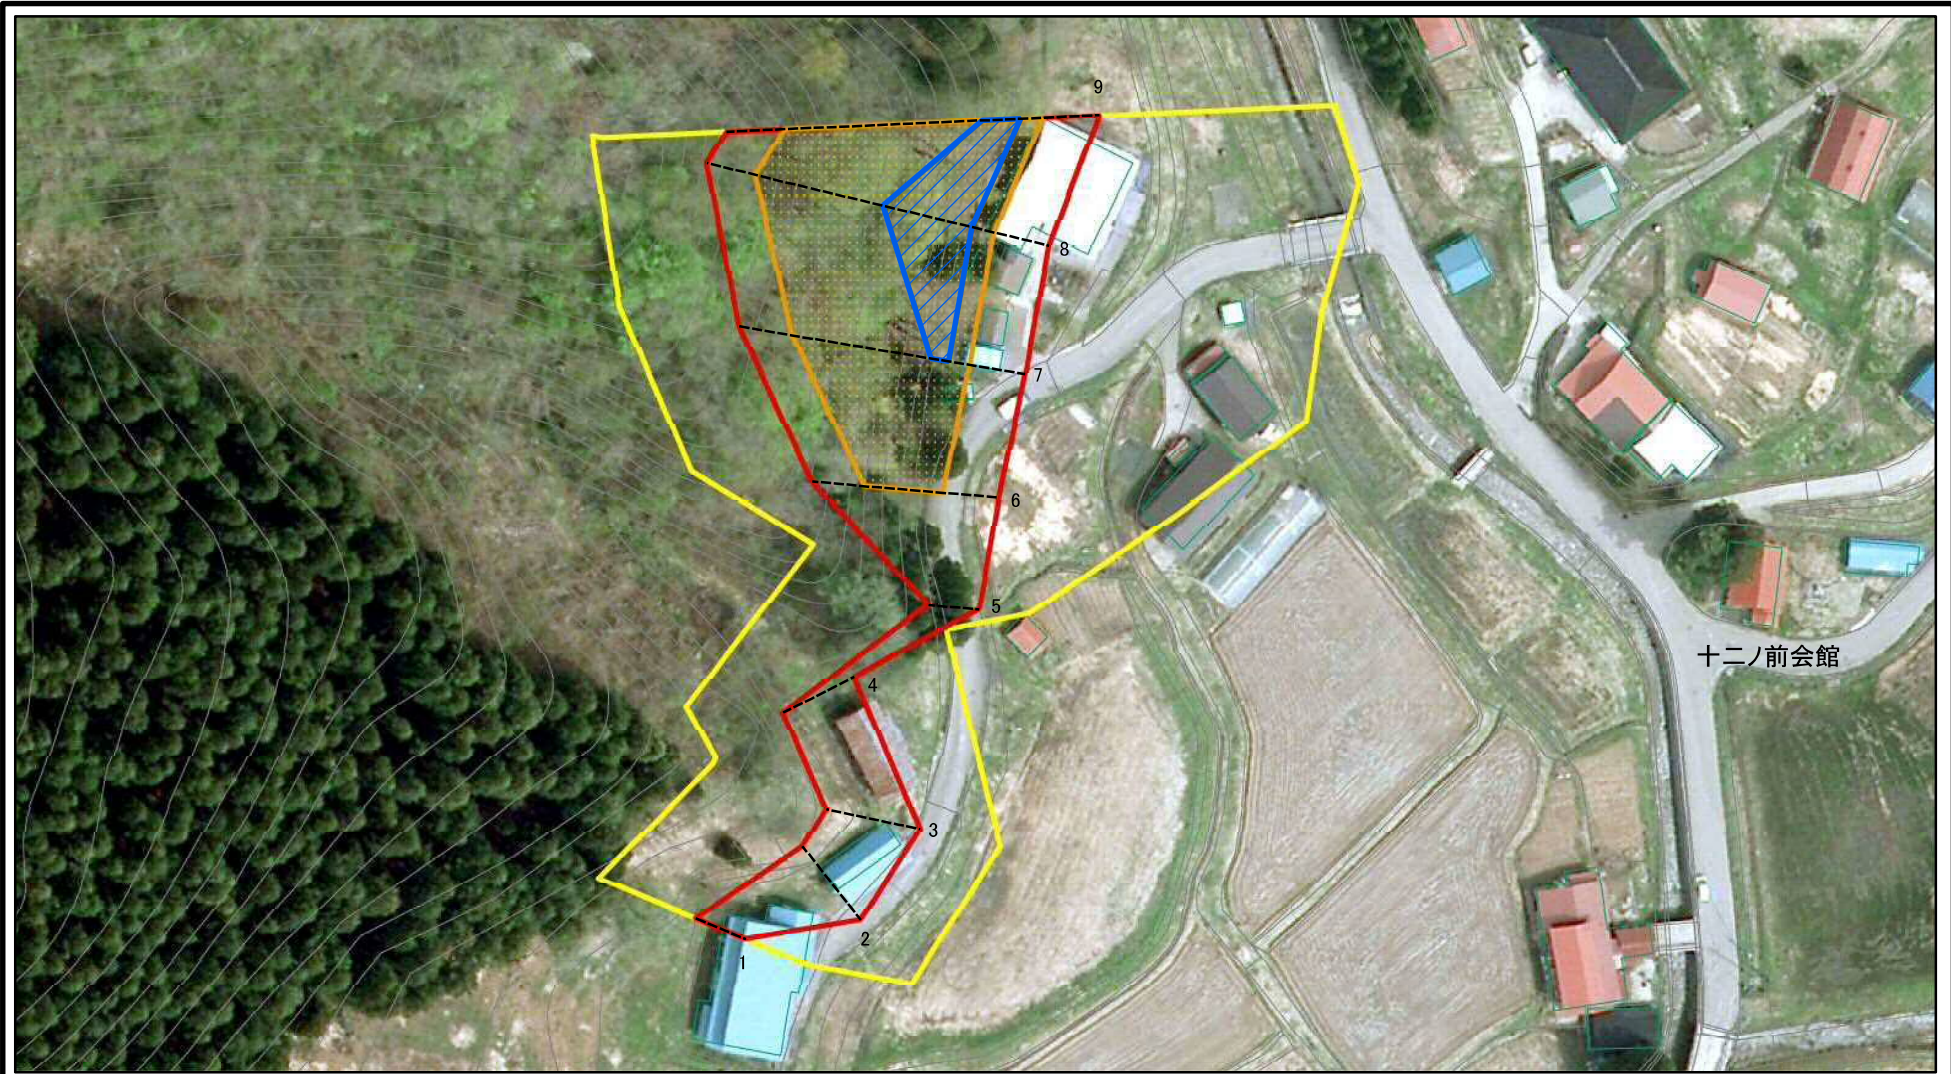
土砂災害警戒区域・土砂災害特別警戒区域  
区域図(その2)

図中の数字は横断測線番号を示す

土砂災害防止法施行令第二条の基準に該当する区域	
土砂災害防止法施行令第三条の基準に該当する区域	
それ以外の区域

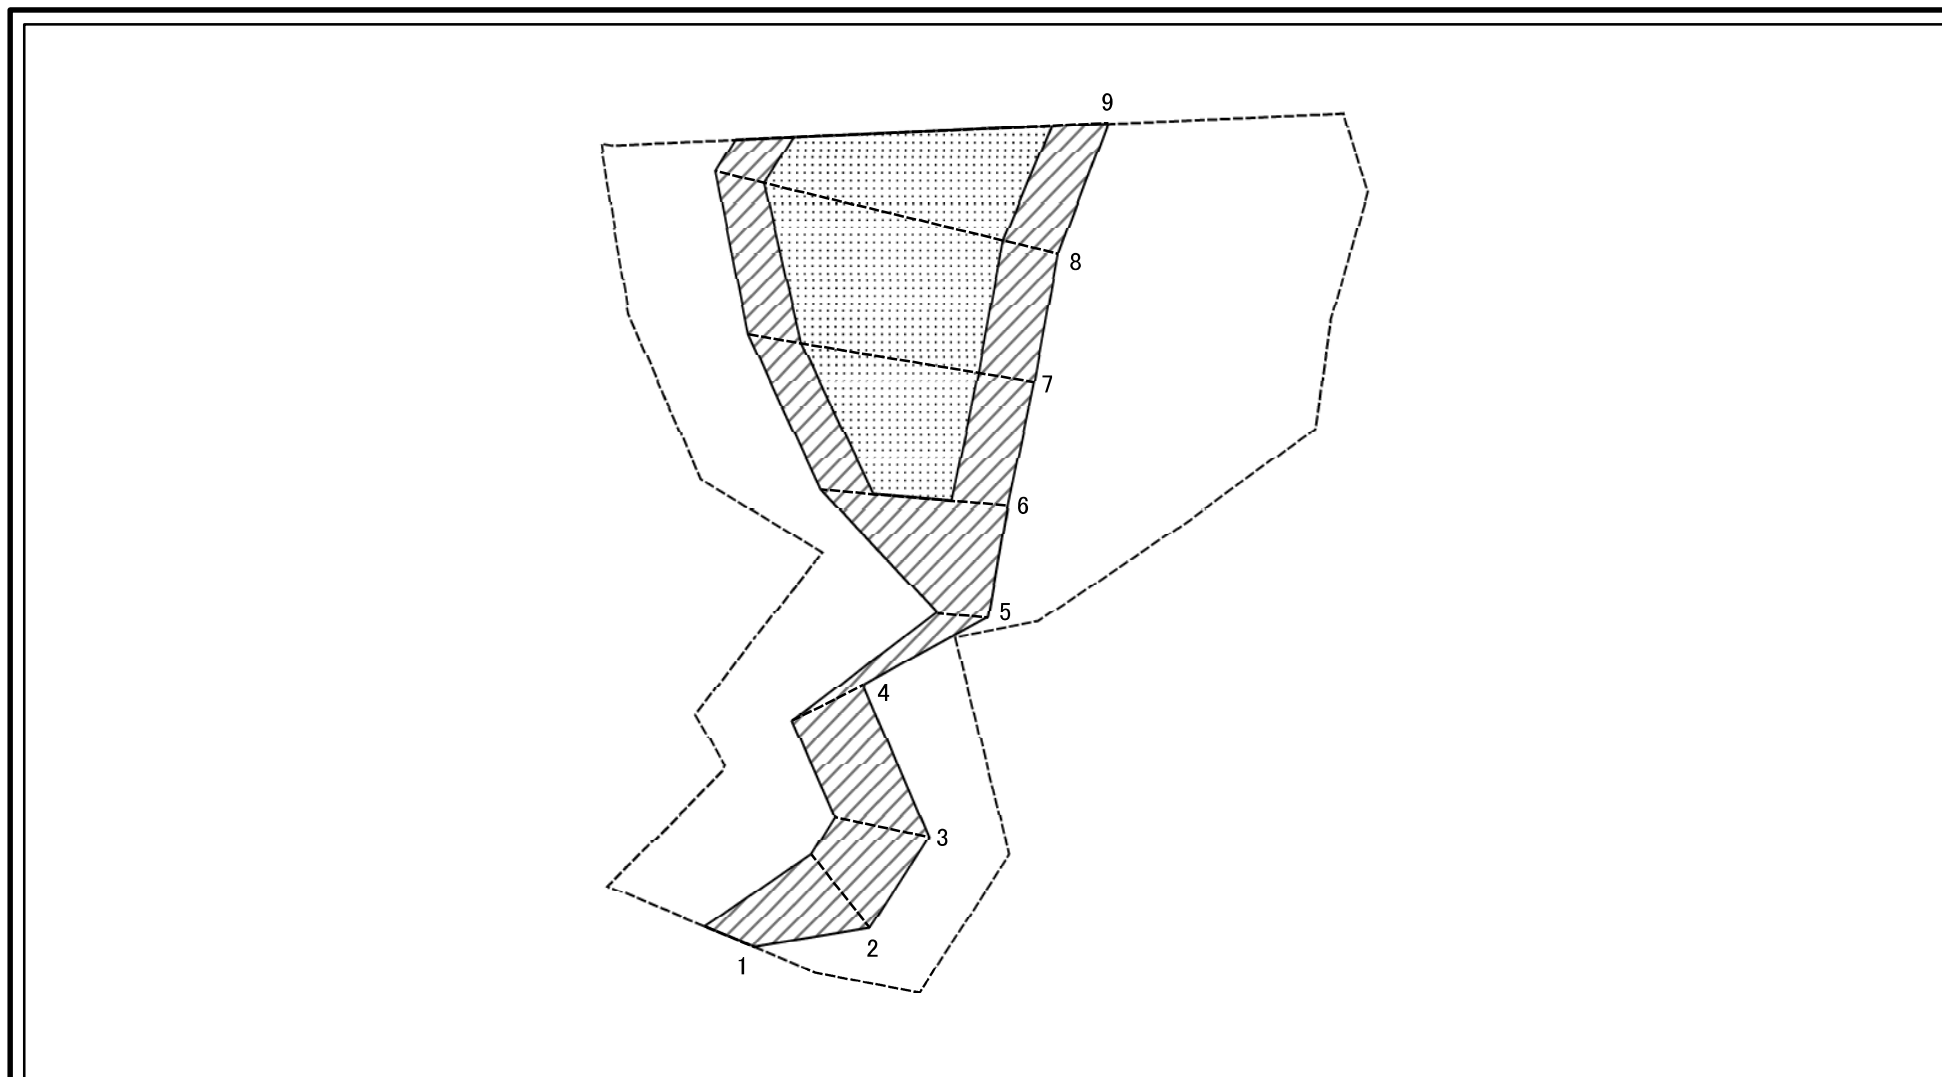
図中の数字は横断測線番号を示す

<b>様式-2-2(急)</b> 土砂災害特別警戒区域の区域区分図 (急傾斜地の崩壊に伴う土石等の移動により建築物の地上部に作用すると想定される力)	土砂災害防止法施行令第二条の基準に該当する区域		N 縮尺 1:1,000	自然現象の種類	急傾斜地の崩壊	箇所番号	II-1831
	土砂災害防止法施行令第三条の基準に該当する区域			告示番号	第341号	箇所名	楮畑
	それ以外の区域			告示年月日	平成30年6月29日	所在地	秋田県由利本荘市東由利法内字楮畑

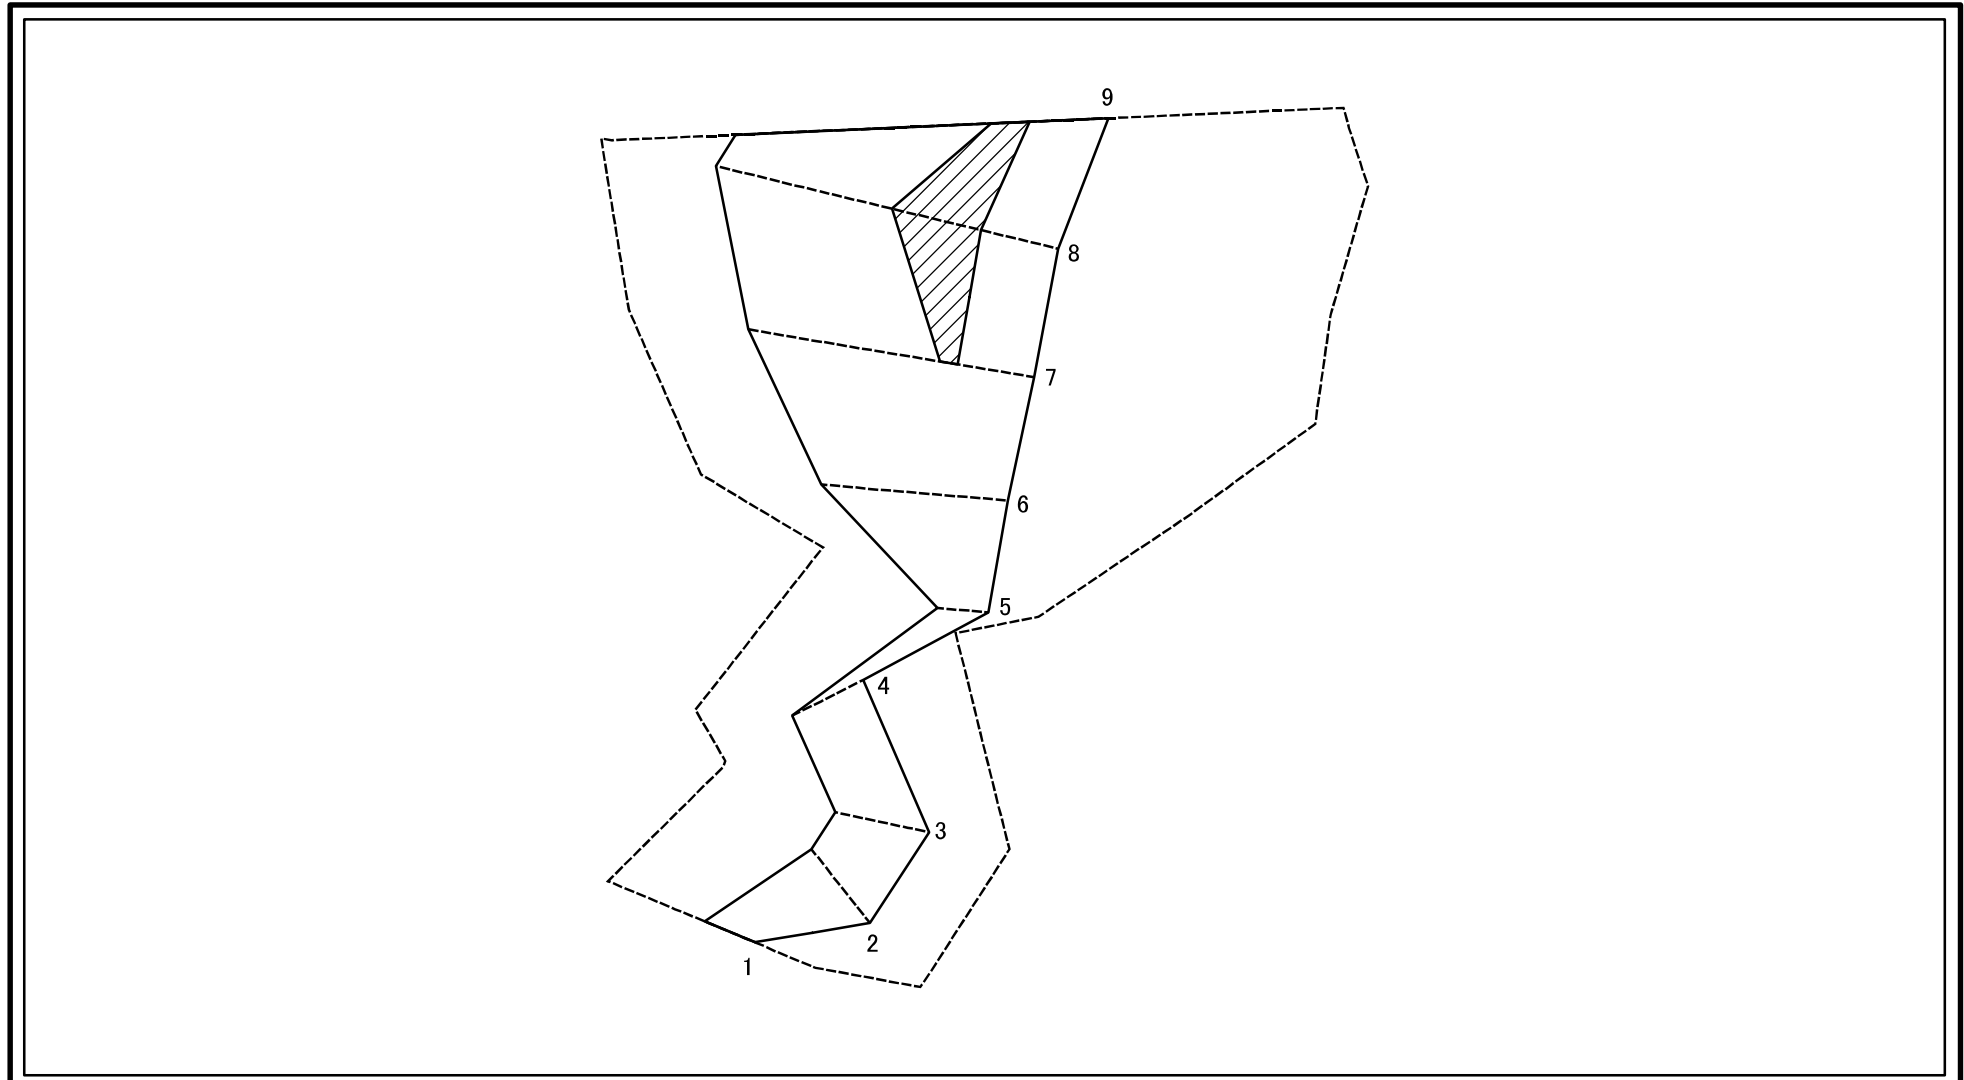
図中の数字は横断測線番号を示す

様式-2-3(急) 土砂災害特別警戒区域の区域区分図 (急傾斜地の崩壊に伴う土石等の堆積により 建築物の地上部に作用すると想定される力)	土砂災害防止法施行令第二条の基準に該当する区域		N 縮尺 1:1,000	自然現象の種類	急傾斜地の崩壊	箇所番号	II-1831
	土砂災害防止法施行令第三条の基準に該当する区域			告示番号	第341号	箇所名	檜畑
	それ以外の区域			告示年月日	平成30年6月29日	所在地	秋田県由利本荘市東由利法内字檜畑
