土砂災害警戒区域等の指定の公示に係る図書（その1）

様式-1(急)
土砂災害警戒区域・土砂災害特別警戒区域 位置図

自然現象の種類	急傾斜地の崩壊
箇所番号	Ⅱ-875(1490)
箇所名	皿川1号
所在地	秋田県由利本荘市鳥海町上笹子字皿川

土砂災害警戒区域・土砂災害特別警戒区域
区域図(その1)

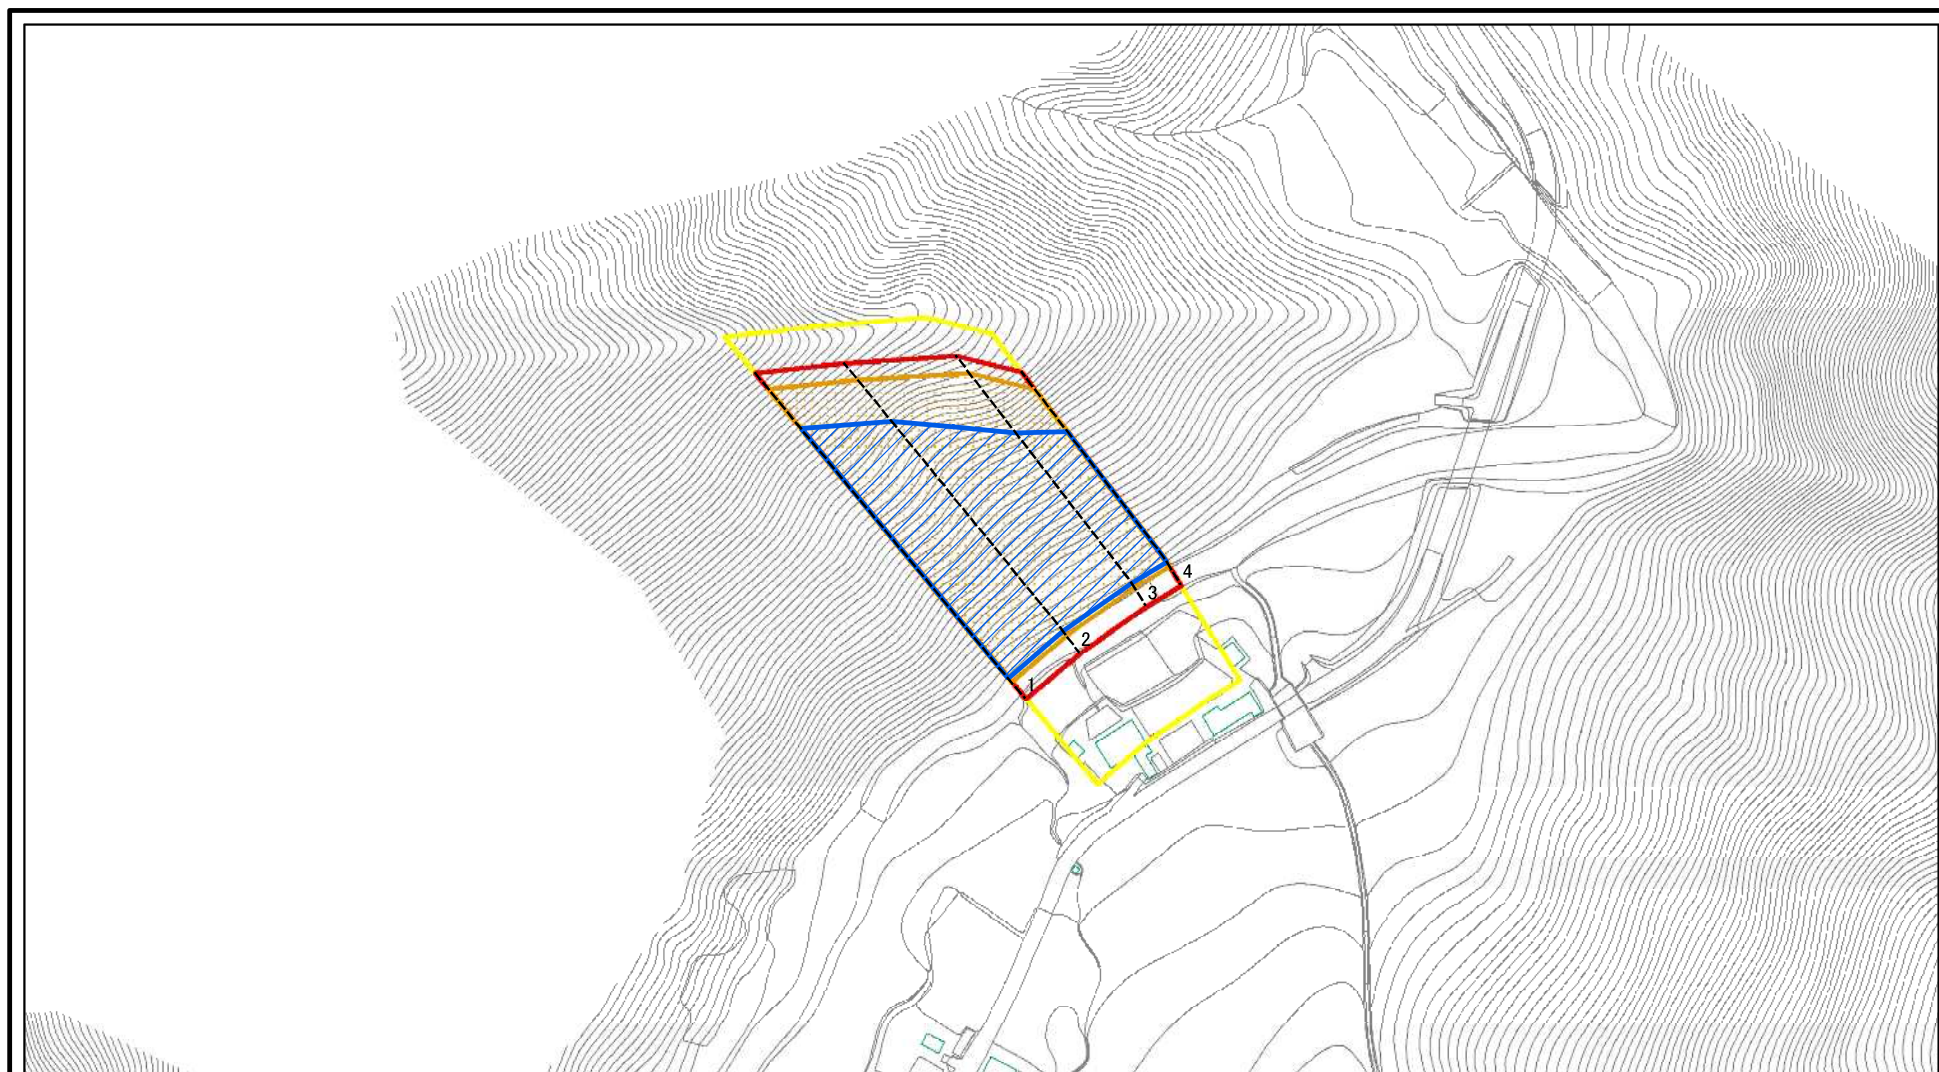
様式-2(急)

図中の数字は横断測線番号を示す

土砂災害防止法施行令第二条の基準に該当する区域	
土砂災害防止法施行令第三条の基準に該当する区域	
それ以外の区域

縮尺
	1:2,500

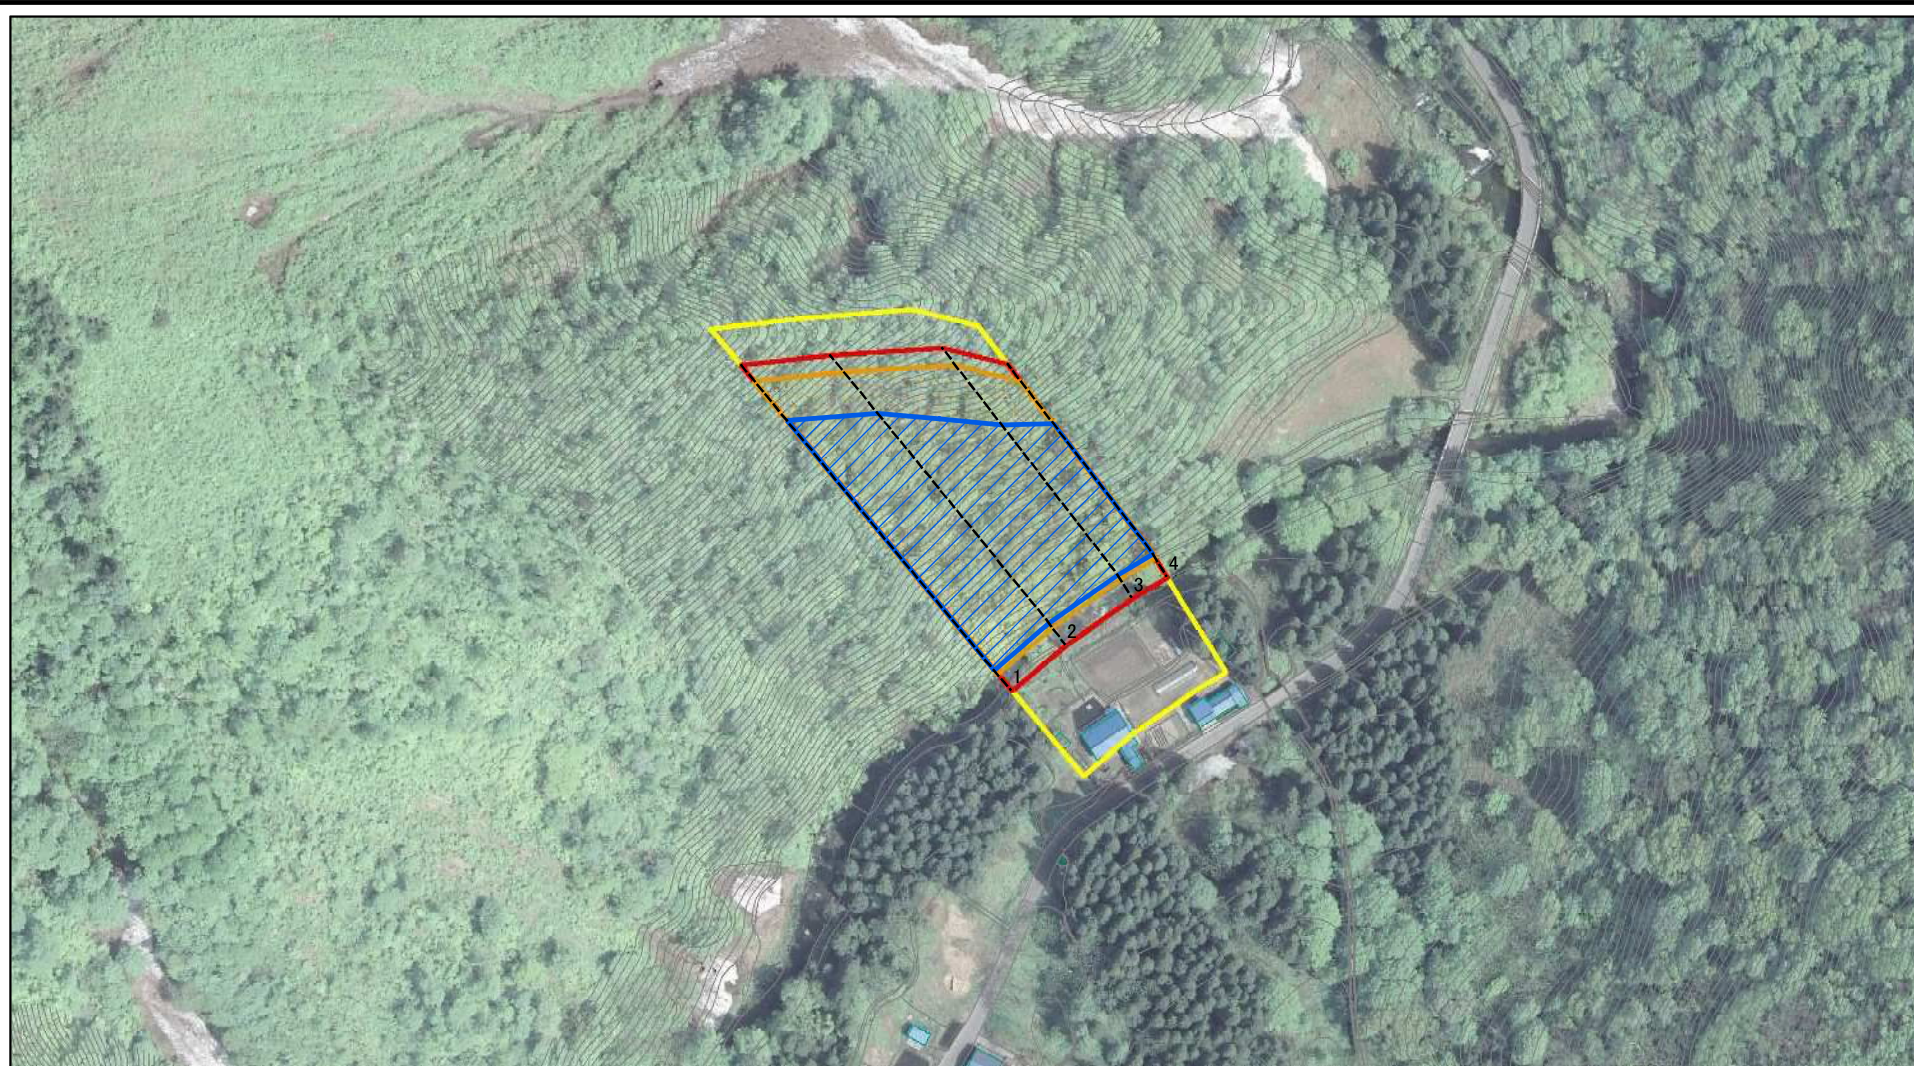
様式-2(急)

図中の数字は横断測線番号を示す

土砂災害警戒区域・土砂災害特別警戒区域
区域図(その1)

土砂災害防止法施行令第二条の基準に該当する区域	
土砂災害防止法施行令第三条の基準に該当する区域	
それ以外の区域

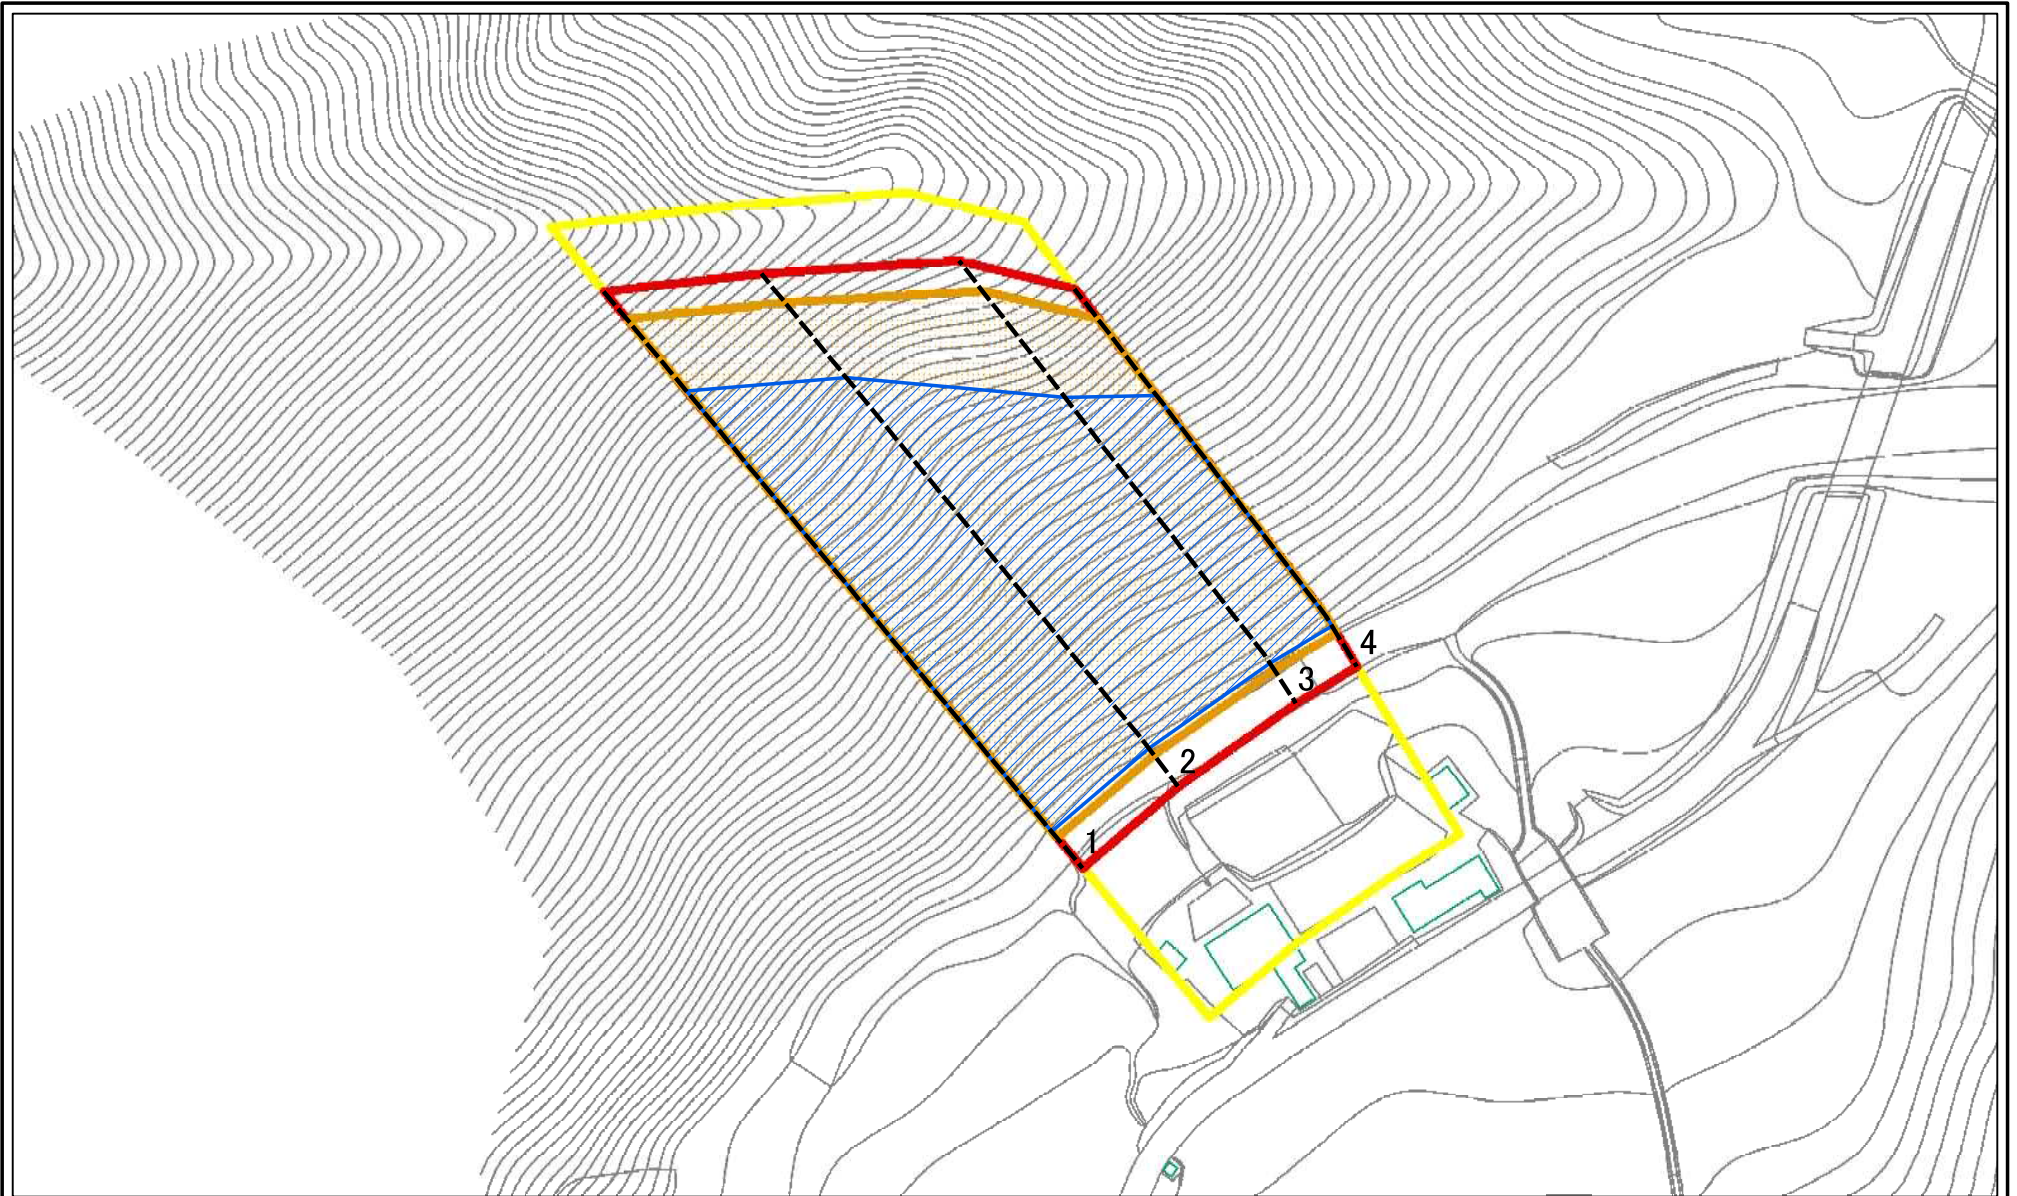
土砂災害警戒区域等の指定の公示に係る図書(その2-1)

図中の数字は横断測線番号を示す

様式-2-1(急) 土砂災害警戒区域・土砂災害特別警戒区域 区域図(その2)	土砂災害防止法施行令第2条の基準に該当する区域		N 縮尺 1:1,000	自然現象の種類	急傾斜地の崩壊	箇所番号	II-875(1490)
	土砂災害防止法施行令第3条の基準に該当する区域			告示番号	第125号	箇所名	皿川1号
	土砂等の(移動)高さが1m以下の場合、土砂等の移動による力が100kN/mを超える区域			告示年月日	令和2年3月24日	所在地	秋田県由利本荘市島海町上笹子字皿川
	土砂等の堆積の高さが3mを超える区域						
	それ以外の区域

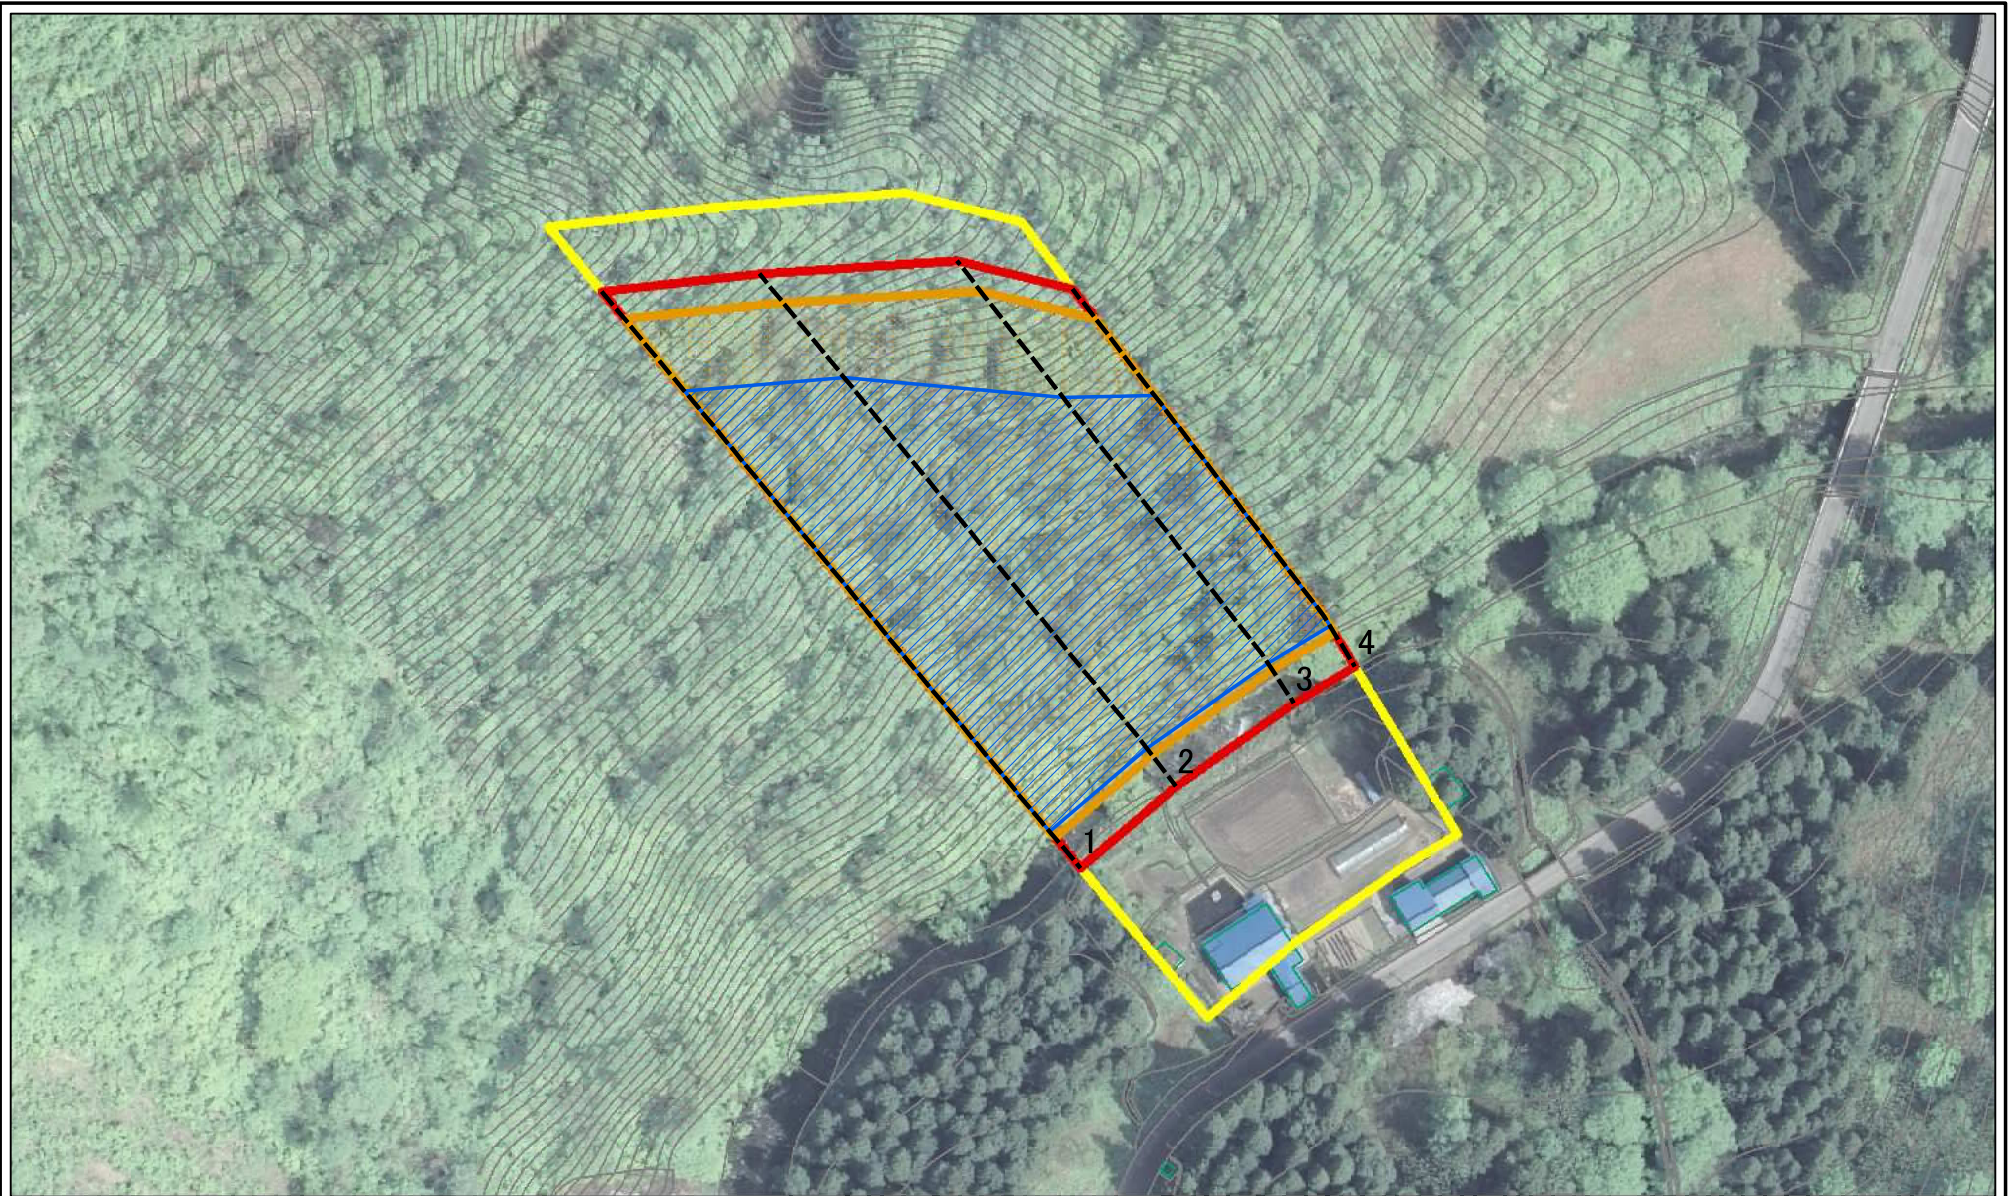
土砂災害警戒区域等の指定の公示に係る図書(その2-1)

図中の数字は横断測線番号を示す

様式-2-1(急) 土砂災害警戒区域・土砂災害特別警戒区域 区域図(その2)	土砂災害防止法施行令第二条の基準に該当する区域		N 縮尺 1:1,000	自然現象の種類	急傾斜地の崩壊	箇所番号	II-875(1490)
	土砂災害防止法施行令第三条の基準に該当する区域			告示番号	第125号	箇所名	皿川1号
	土砂等の(移動)高さが1m以下の場合 土砂等の移動による力が100kN/m ² を超える区域			告示年月日	令和2年3月24日	所在地	秋田県由利本荘市島海町上笹子字皿川
	土砂等の堆積の高さが3mを超える区域						
	それ以外の区域

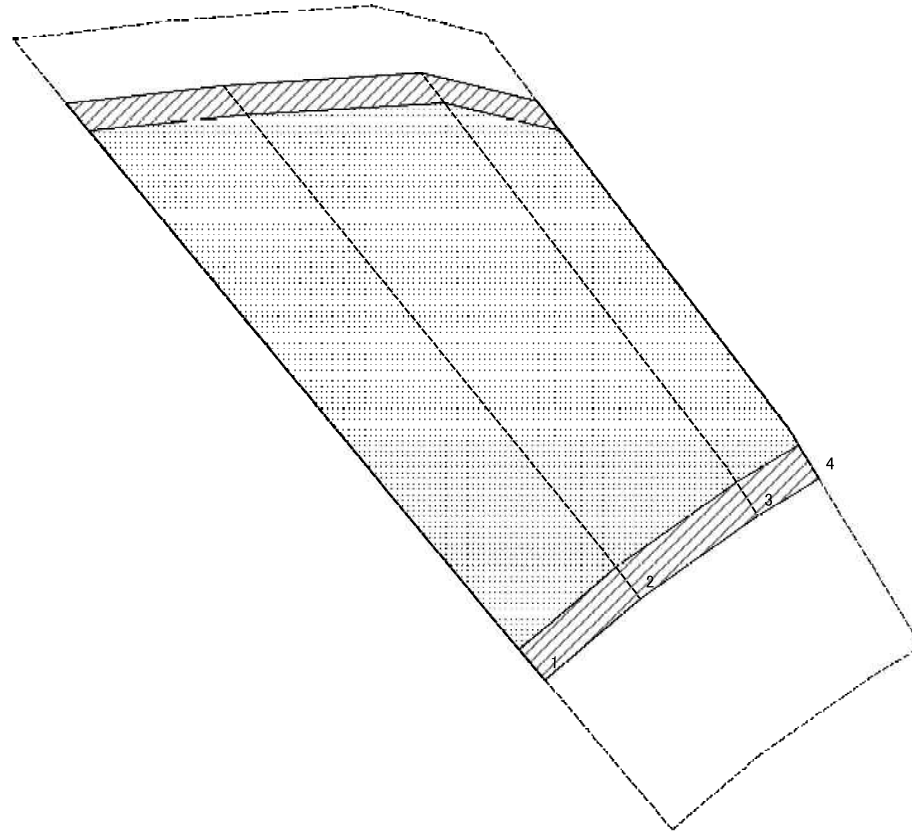
土砂災害警戒区域等の指定の公示に係る図書(その2-2)

図中の数字は横断測線番号を示す

様式-2-2(急) 土砂災害特別警戒区域の区域区分図 (急傾斜地の崩壊に伴う土石等の移動により 建築物の地上部に作用すると想定される力)	土砂災害防止法施行令第2条の基準に該当する区域		N 縮尺 1:1,000	自然現象の種類	急傾斜地の崩壊	箇所番号	II-875(1490)
	土砂災害防止法施行令第3条の基準に該当する区域			告示番号	第125号	箇所名	皿川1号
	それ以外の区域			告示年月日	令和2年3月24日	所在地	秋田県由利本荘市島海町上笹子字皿川

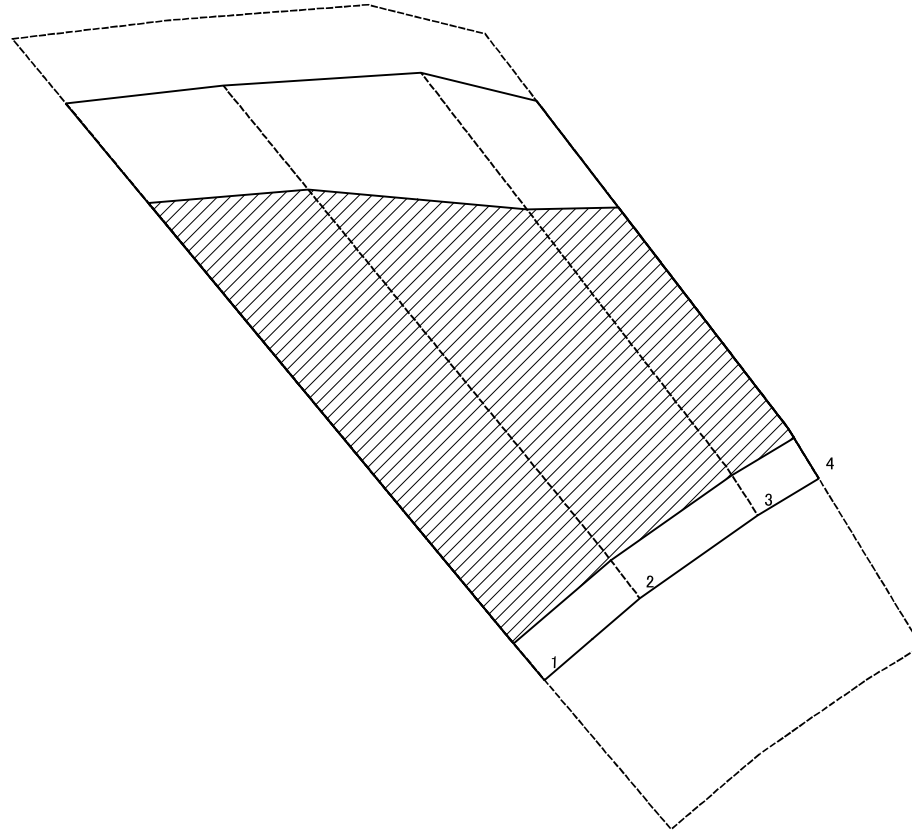
土砂災害警戒区域等の指定の公示に係る図書(その2-3)

図中の数字は横断測線番号を示す

様式-2-3(急) 土砂災害特別警戒区域の区域区分図 (急傾斜地の崩壊に伴う土石等の堆積により 建築物の地上部に作用すると想定される力)	土砂災害防止法施行令第二条の基準に該当する区域		N 縮尺 1:1,000	自然現象の種類	急傾斜地の崩壊	箇所番号	Ⅱ-875(1490)
	土砂災害防止法施行令第三条の基準に該当する区域			告示番号	第125号	箇所名	皿川1号
	それ以外の区域			告示年月日	令和2年3月24日	所在地	秋田県由利本荘市島海町上笹子字皿川
