土砂災害警戒区域等の指定の公示に係る図書（その1）

自然現象の種類	急傾斜地の崩壊
箇所番号	I-703
箇所名	増川
所在地	秋田県由利本荘市大内三川字山根

様式-2(急) 土砂災害警戒区域・土砂災害特別警戒区域 区域図(その1)	土砂災害防止法施行令第二条の基準に該当する区域		N 縮尺 1:2,500	自然現象の種類	急傾斜地の崩壊	箇所番号	I-703
	土砂災害防止法施行令第三条の基準に該当する区域			告示番号	第135号	箇所名	増川
	土石等の(移動)高さが1m以下の場合、土石等の移動による力が100kN/mを超える区域			告示年月日	令和4年3月22日	所在地	秋田県由利本荘市大内三川字山根
	土石等の堆積の高さが3mを超える区域						
	それ以外の区域

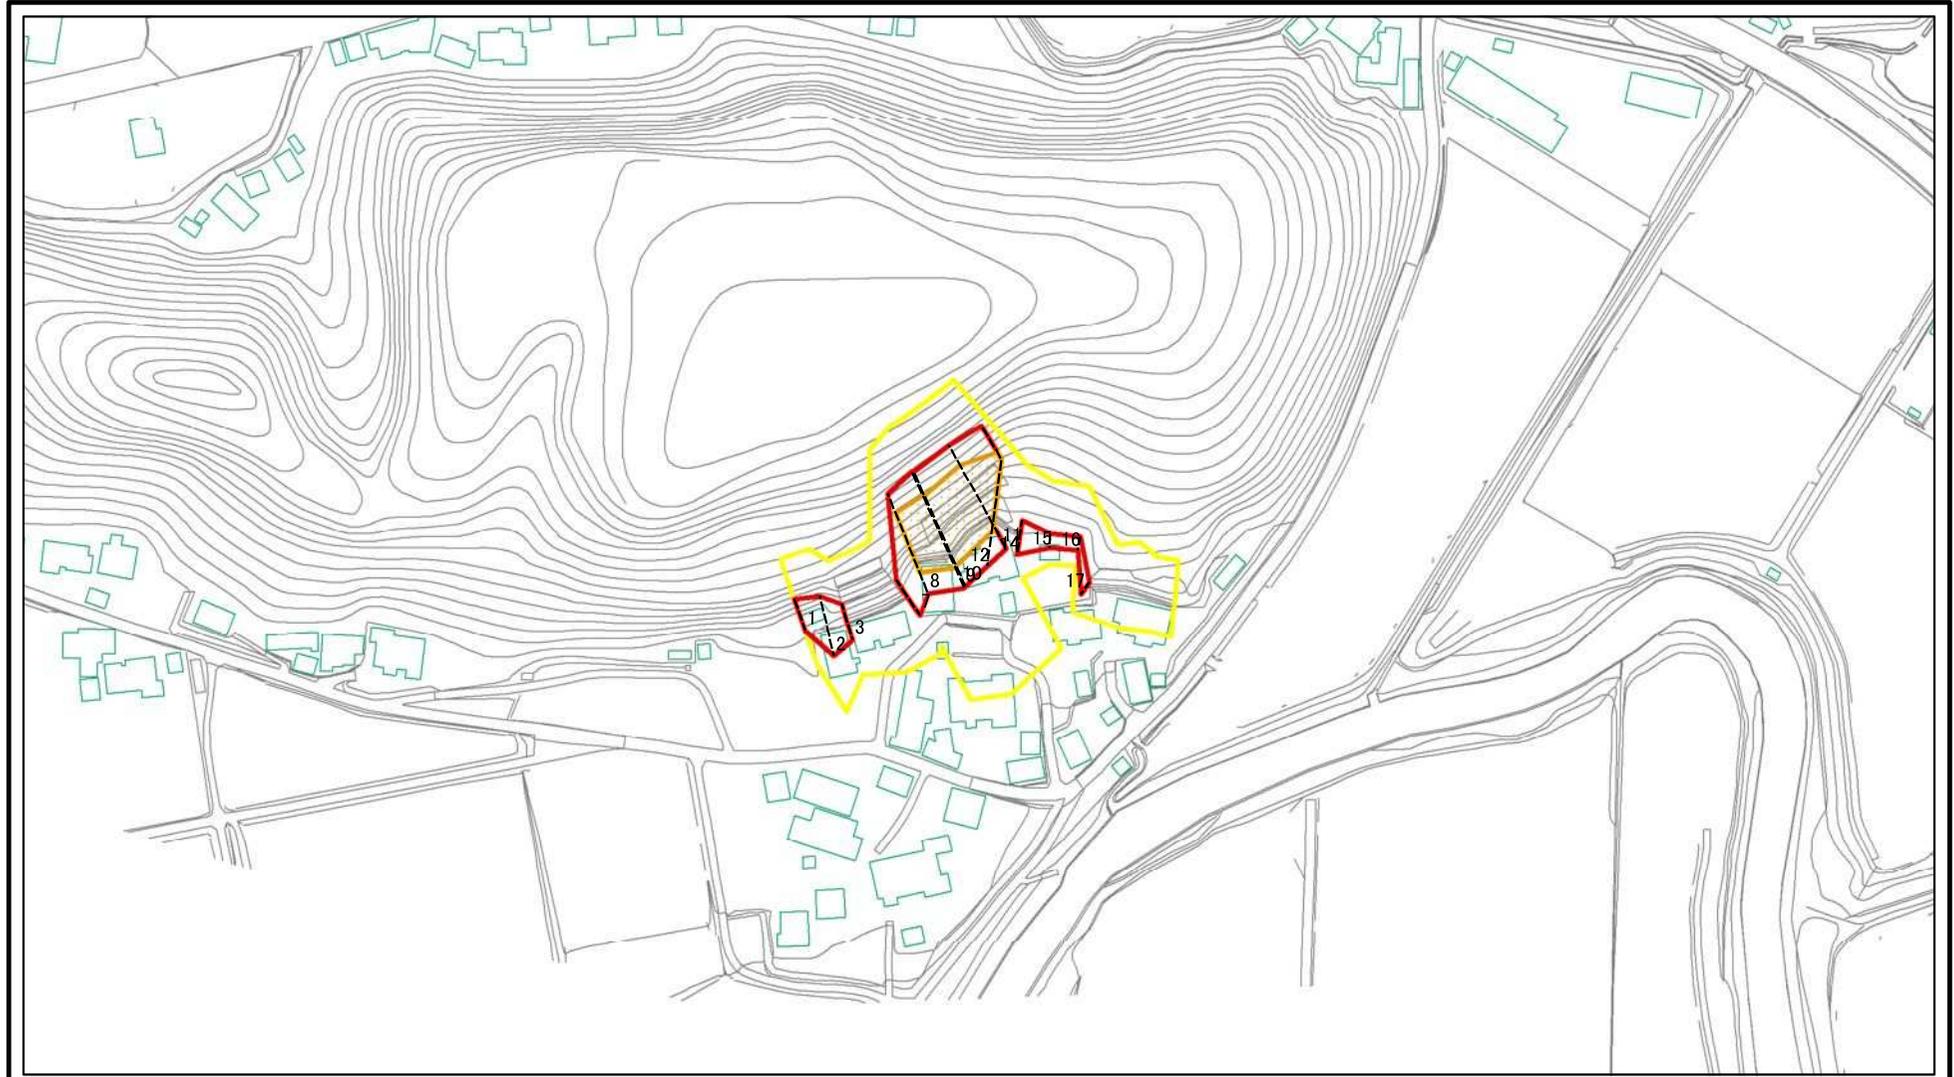
図中の数字は横断測線番号を示す

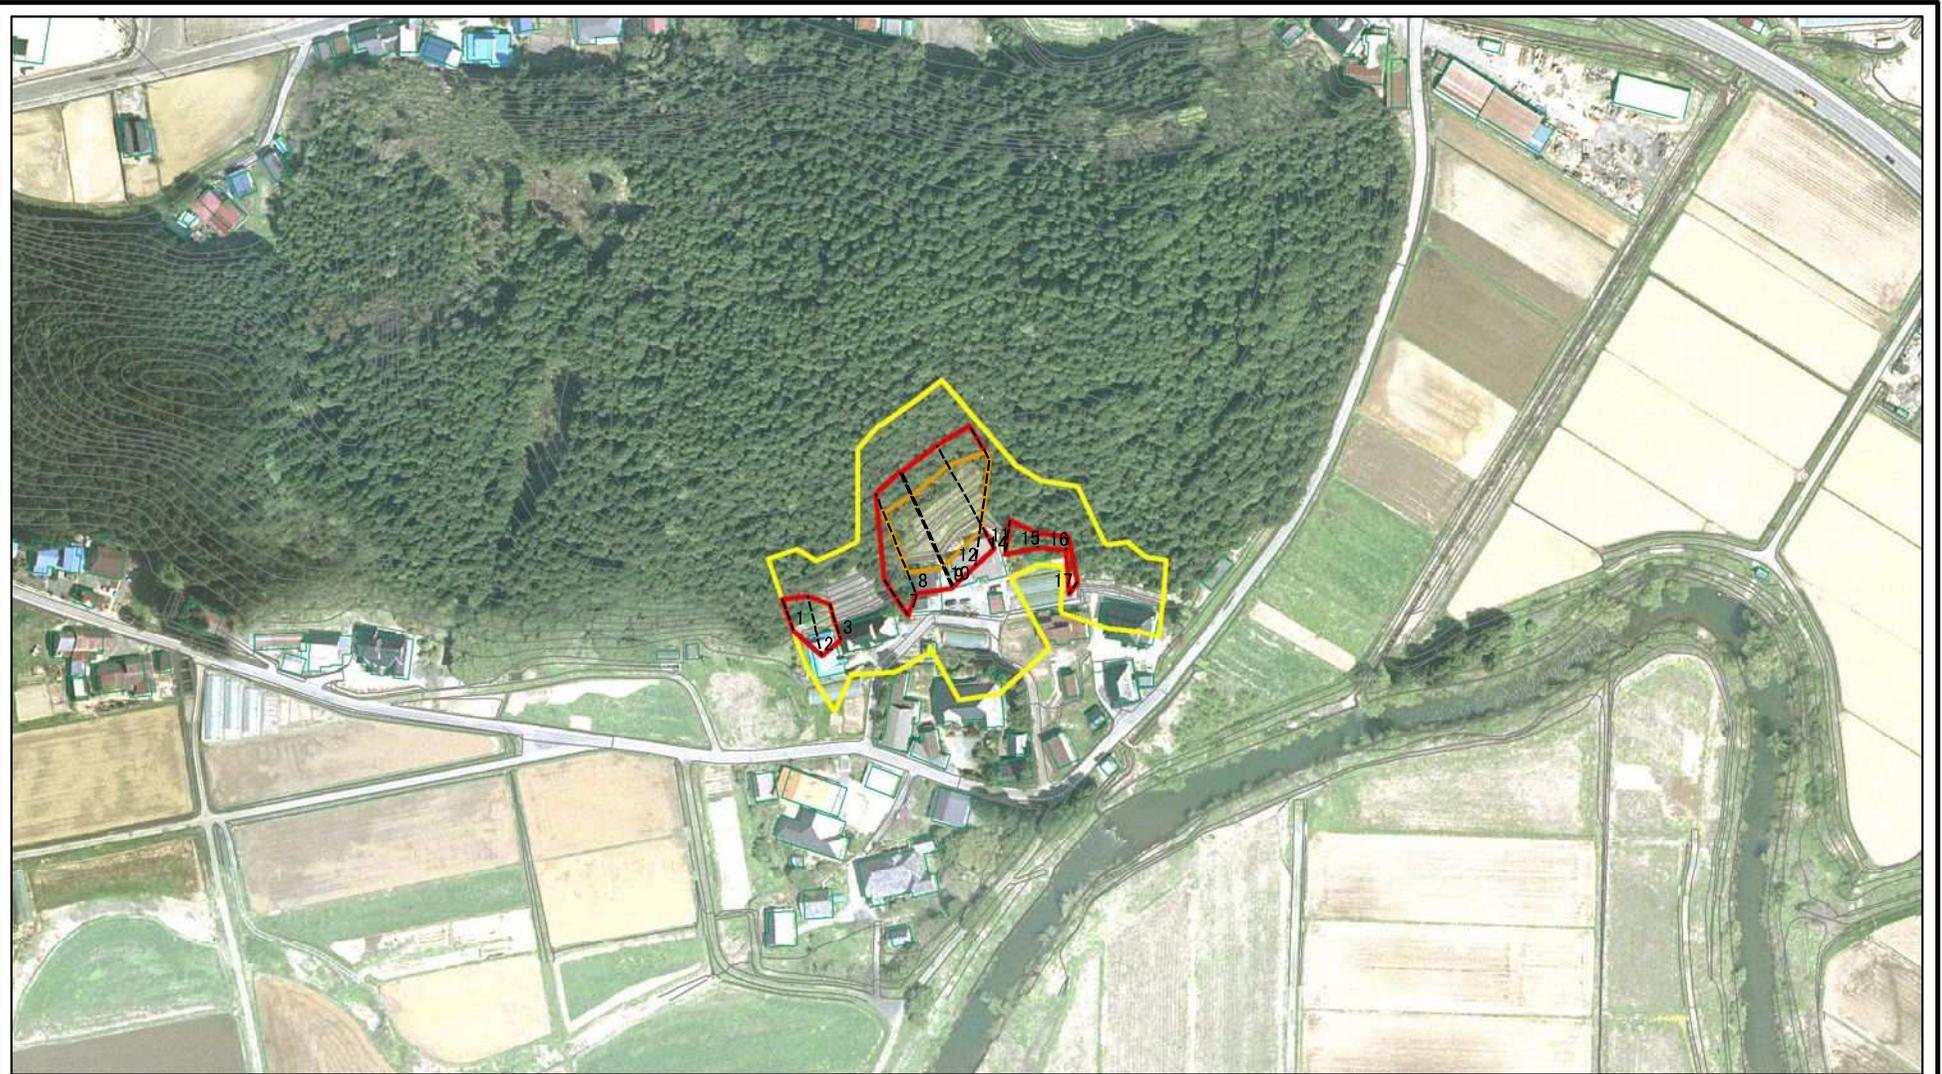
図中の数字は横断測線番号を示す

様式-2(急) 土砂災害警戒区域・土砂災害特別警戒区域 区域図(その1)	土砂災害防止法施行令第二条の基準に該当する区域		N	自然現象の種類	急傾斜地の崩壊	箇所番号	I-703
	土砂災害防止法施行令第三条の基準に該当する区域			縮尺	告示番号	第135号	箇所名
	土砂等の(移動)高さが1m以下の場合、土砂等の移動による力が100kN/mを超える区域		1:2,500		告示年月日	令和4年3月22日	所在地
	土砂等の堆積の高さが3mを超える区域						
	それ以外の区域

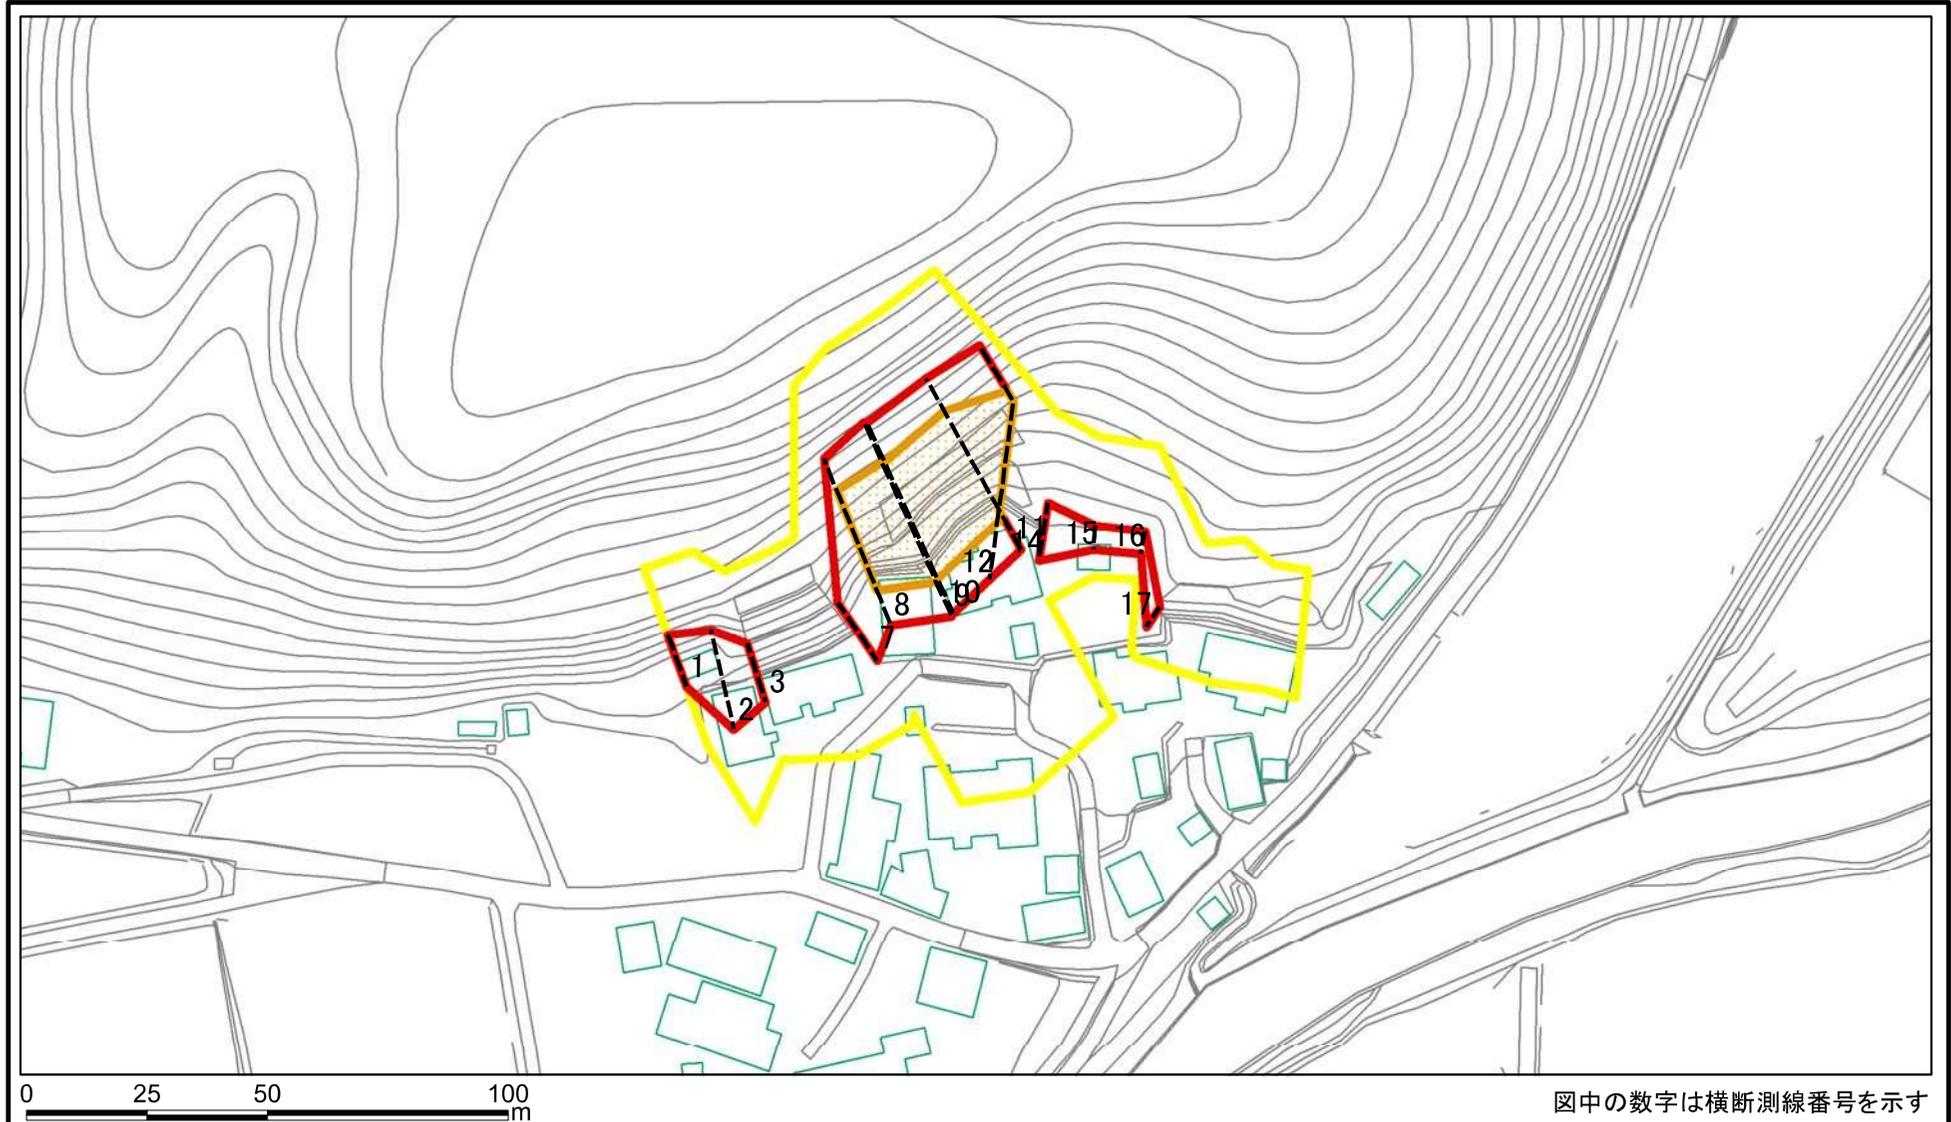
土砂災害警戒区域・土砂災害特別警戒区域
区域図(その2)

土砂災害防止法施行令第二条の基準に該当する区域	
土砂災害防止法施行令第三条の基準に該当する区域	
土砂等の(移動)高さが1m以下の場合、土砂等の移動による力が100kN/mを超える区域	
土砂等の堆積の高さが3mを超える区域	
それ以外の区域

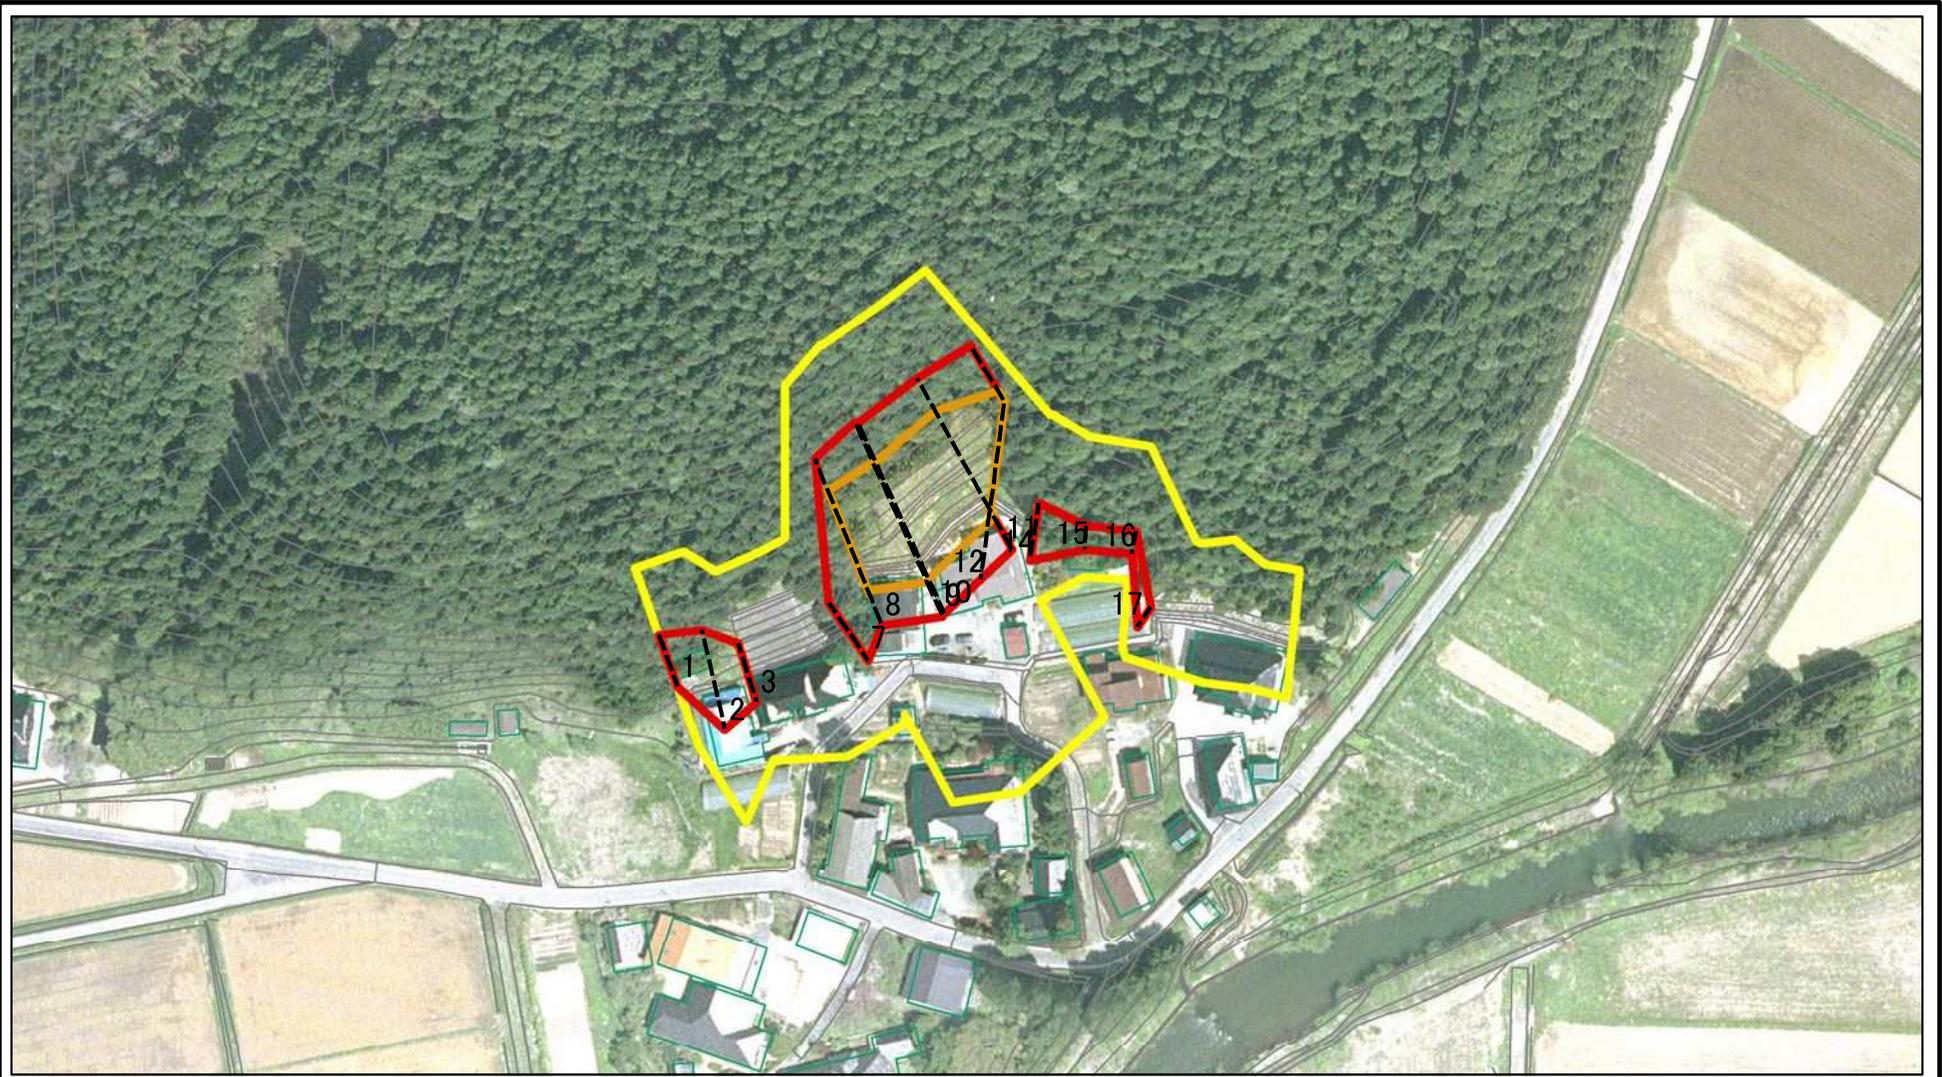
図中の数字は横断測線番号を示す

様式-2-1(急)
土砂災害警戒区域・土砂災害特別警戒区域
区域図(その2)

土砂災害防止法施行令第二条の基準に該当する区域	
土砂災害防止法施行令第三条の基準に該当する区域	
土砂等の移動の高さが1m以下の場合、土砂等の移動による力が100kN/m ² を超える区域	
土砂等の堆積の高さが3mを超える区域	
それ以外の区域

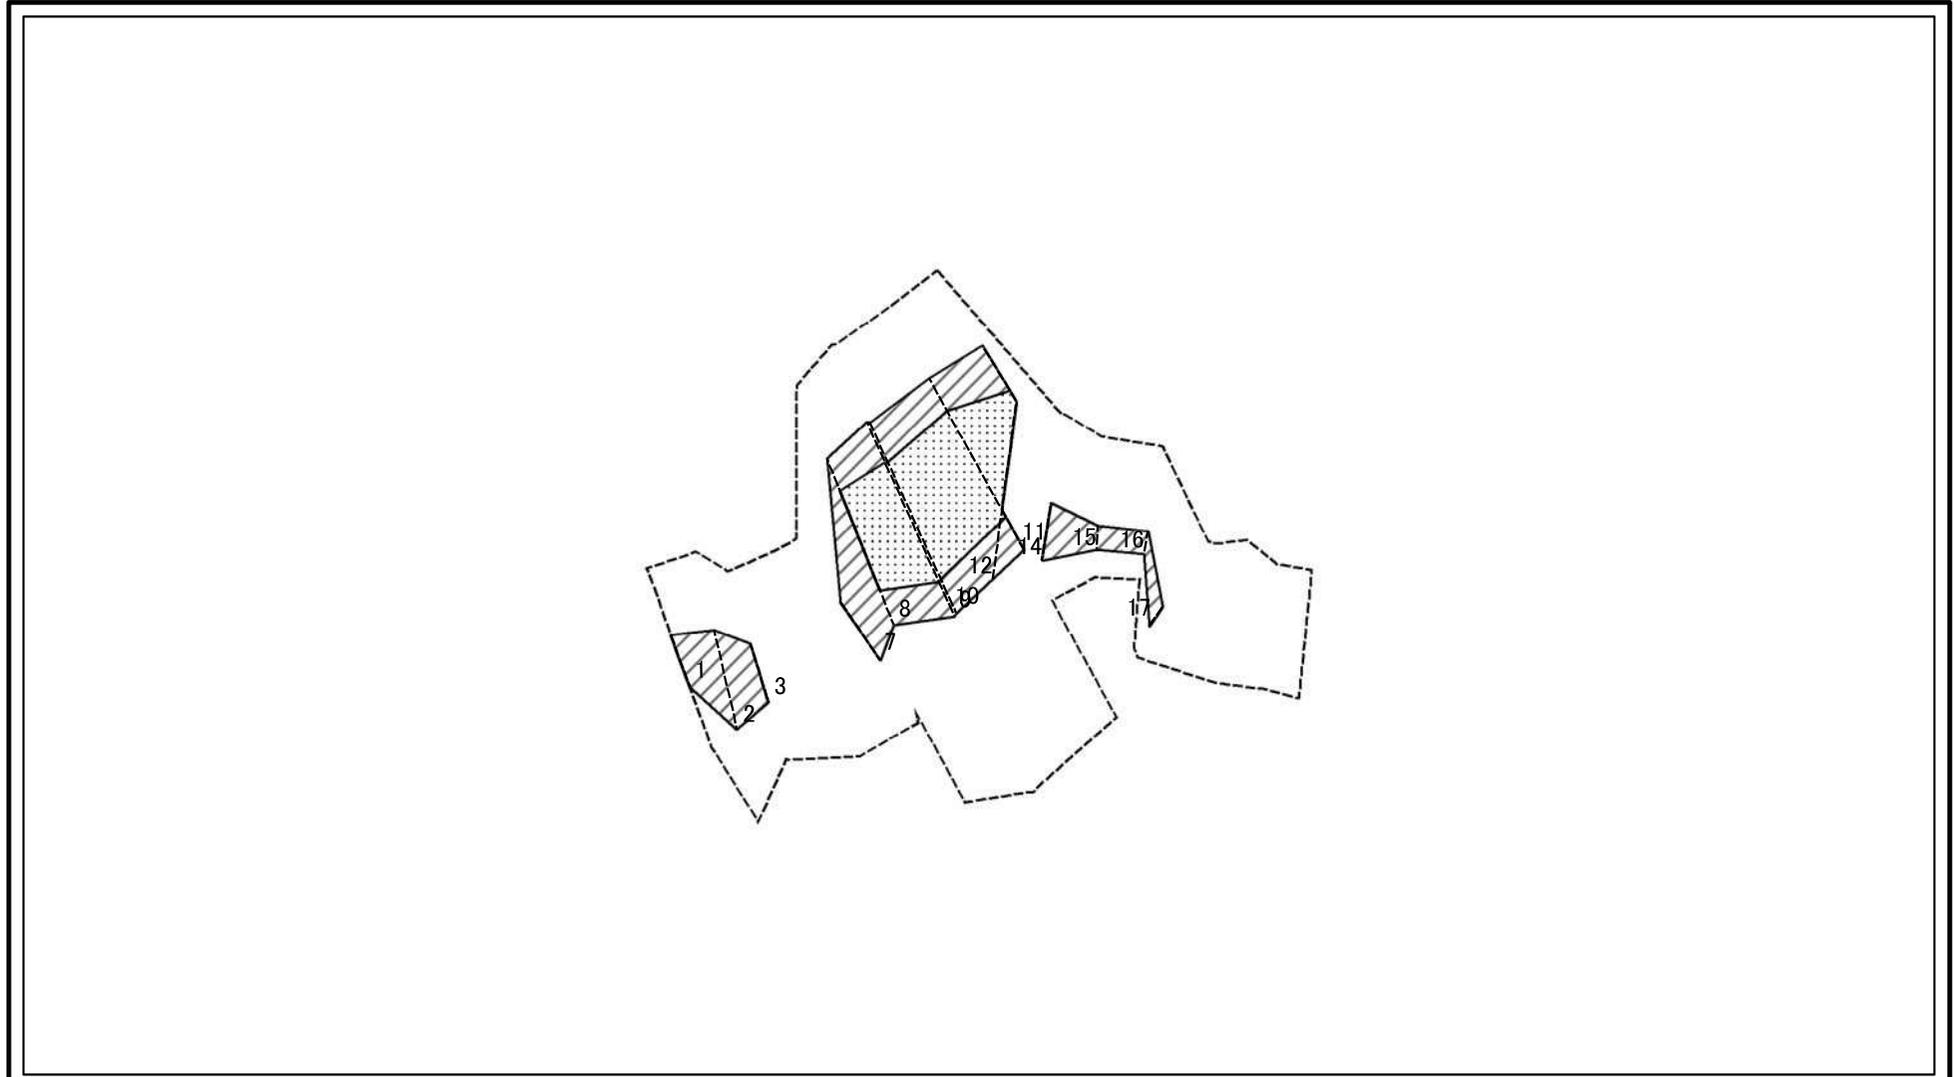
図中の数字は横断測線番号を示す

様式-2-2(急) 土砂災害特別警戒区域の区域区分図 (急傾斜地の崩壊に伴う土石等の移動により 建築物の地上部に作用すると想定される力)	土砂災害防止法施行令第二条の基準に該当する区域		N 縮尺 1:1,500	自然現象の種類	急傾斜地の崩壊	箇所番号	I-703
	土砂災害防止法施行令第三条の基準に該当する区域			告示番号	第135号	箇所名	増川
	それ以外の区域		告示年月日	令和4年3月22日	所在地	秋田県由利本荘市大内三川字山根

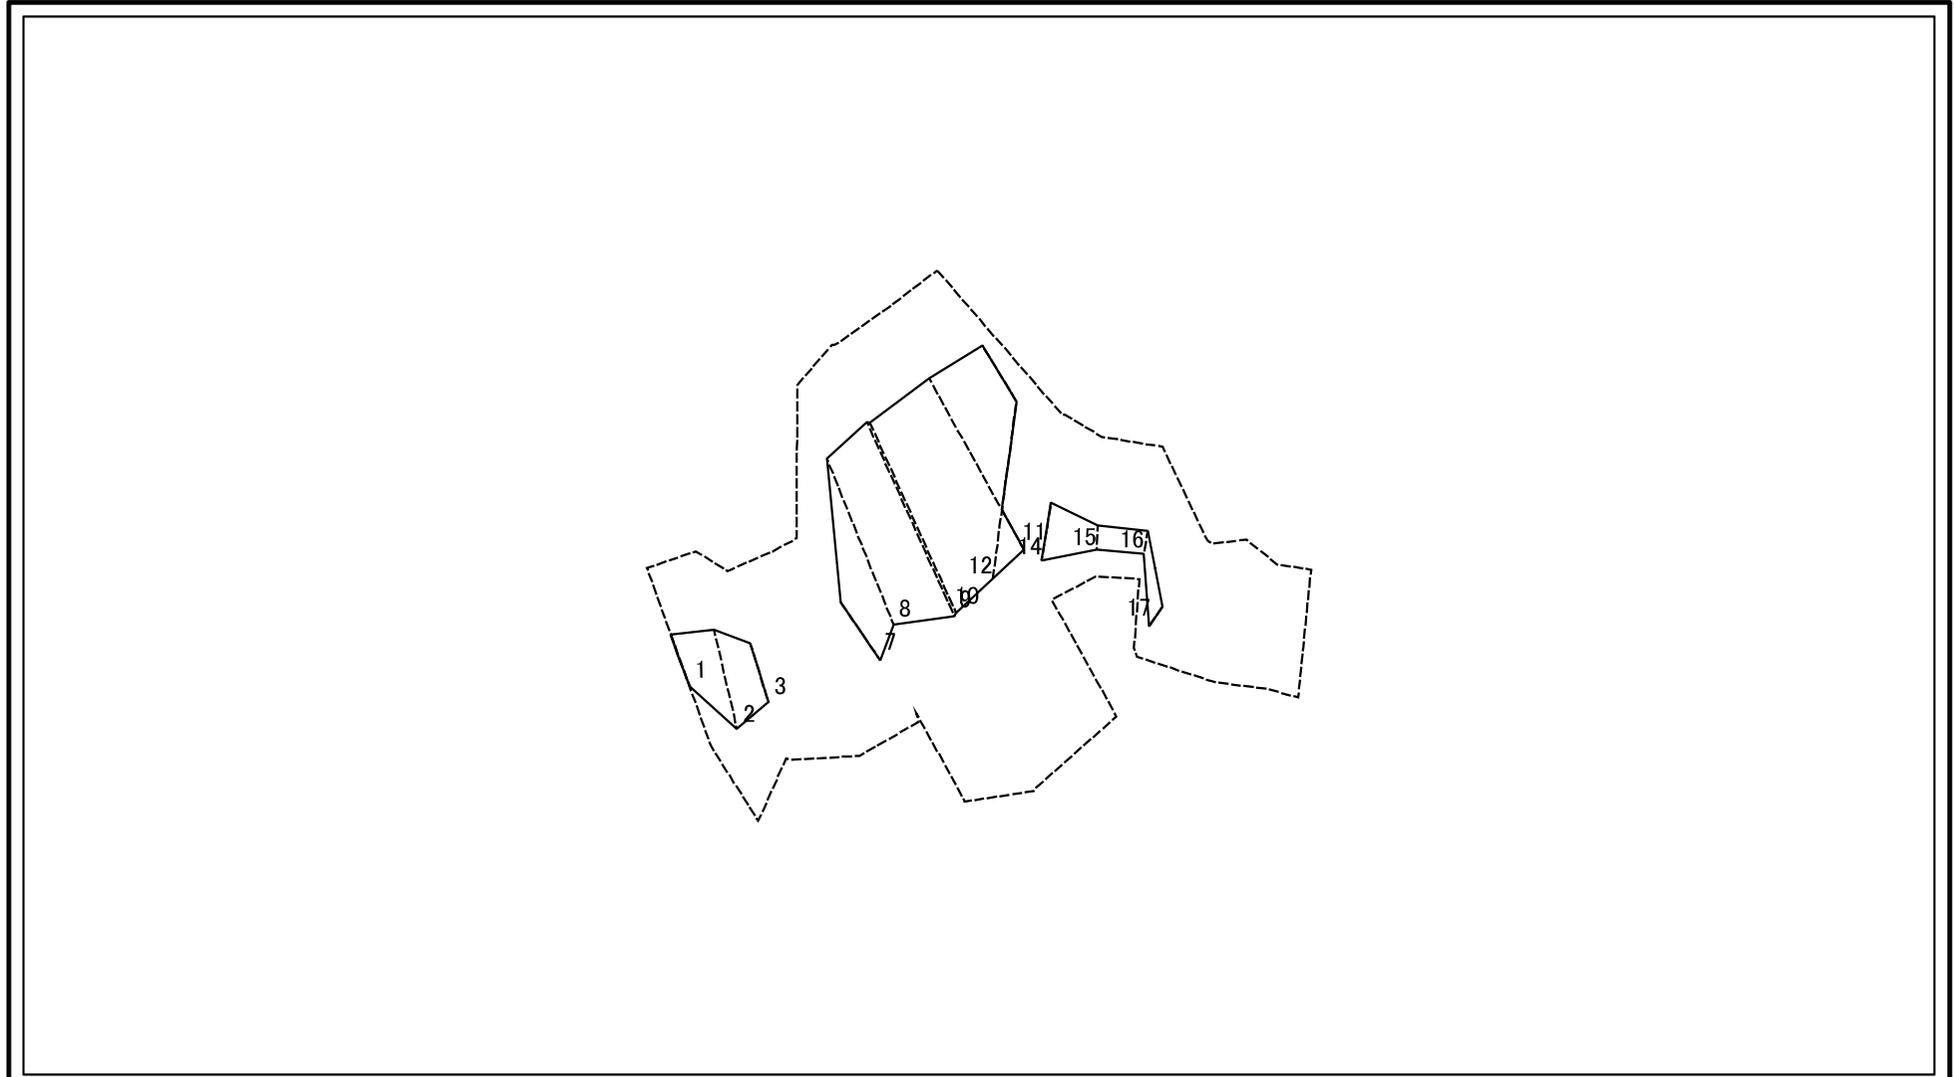
図中の数字は横断測線番号を示す

様式-2-3(急) 土砂災害特別警戒区域の区域区分図 (急傾斜地の崩壊に伴う土石等の堆積により 建築物の地上部に作用すると想定される力)	土砂災害防止法施行令第二条の基準に該当する区域			N 縮尺 1:1,500	自然現象の種類	急傾斜地の崩壊	箇所番号	I-703
	土砂災害防止法 施行令第三条の 基準に該当する 区域	土石等の堆積の高さが3mを超える区域			告示番号	第135号	箇所名	増川
		それ以外の区域			告示年月日	令和4年3月22日	所在地	秋田県由利本荘市大内三川字山根
