土砂災害警戒区域等の指定の公示に係る図書(その1)

様式-1(急)
土砂災害警戒区域・土砂災害特別警戒区域
位置図

山ノ田1号

秋田県大仙市大沢郷宿字椒沢及び西ノ沢

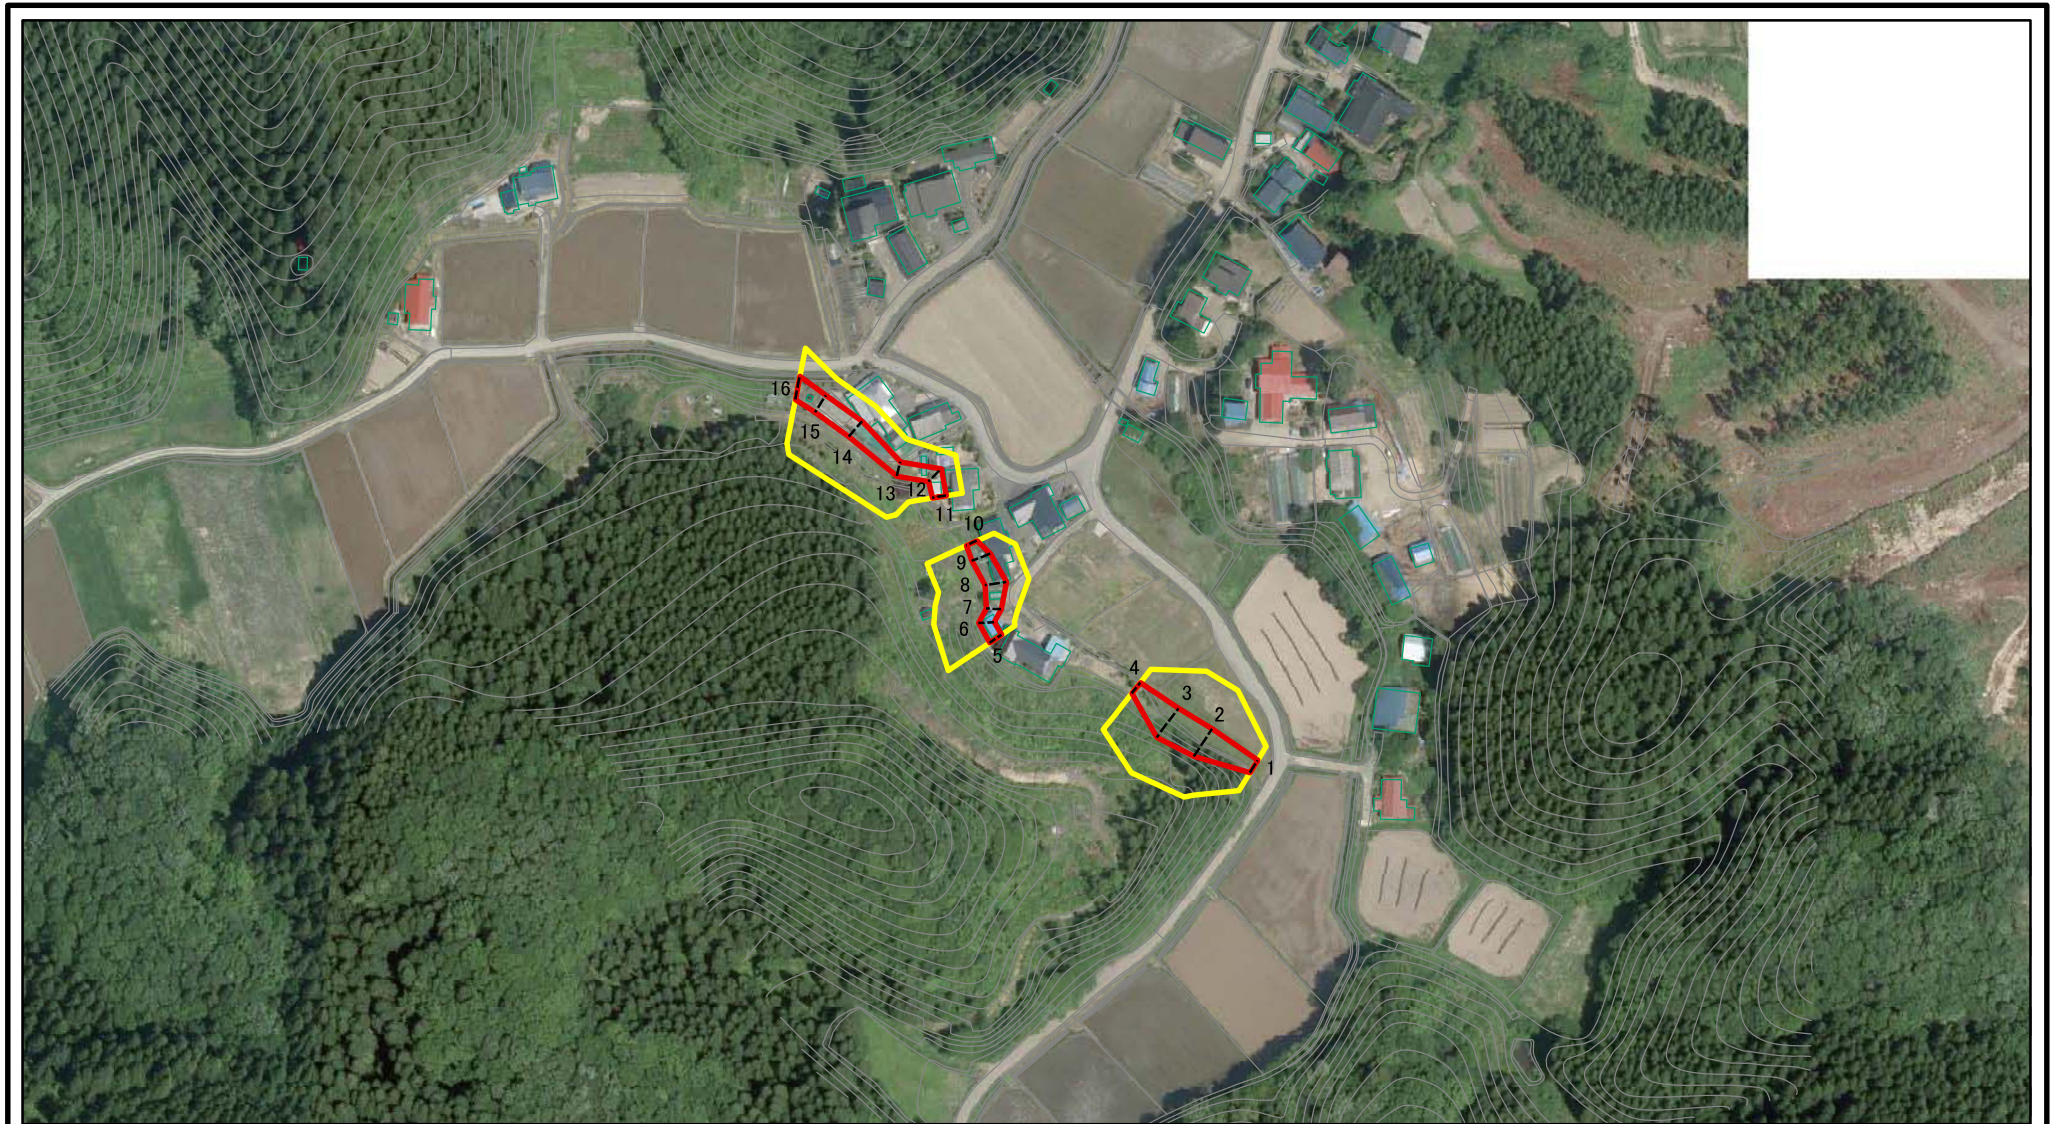
様式-2(急)

図中の数字は横断測線番号を示す

土砂災害警戒区域・土砂災害特別警戒区域
区域図(その1)

土砂災害防止法施行令第二条の基準に該当する区域

土砂災害防止法
施行令第三条の
基準に該当する
区域

土石等の移動の高さが1m以下の場合、
土石等の移動による力が100kN/mを超える区域
土石等の堆積の高さが3mを超える区域
それ以外の区域
