# 土砂災害警戒区域等の指定の公示に係る図書（その1）

様式-1 (急)  
土砂災害警戒区域・土砂災害特別警戒区域 位置図

Ⅱ-1178

六郎沢

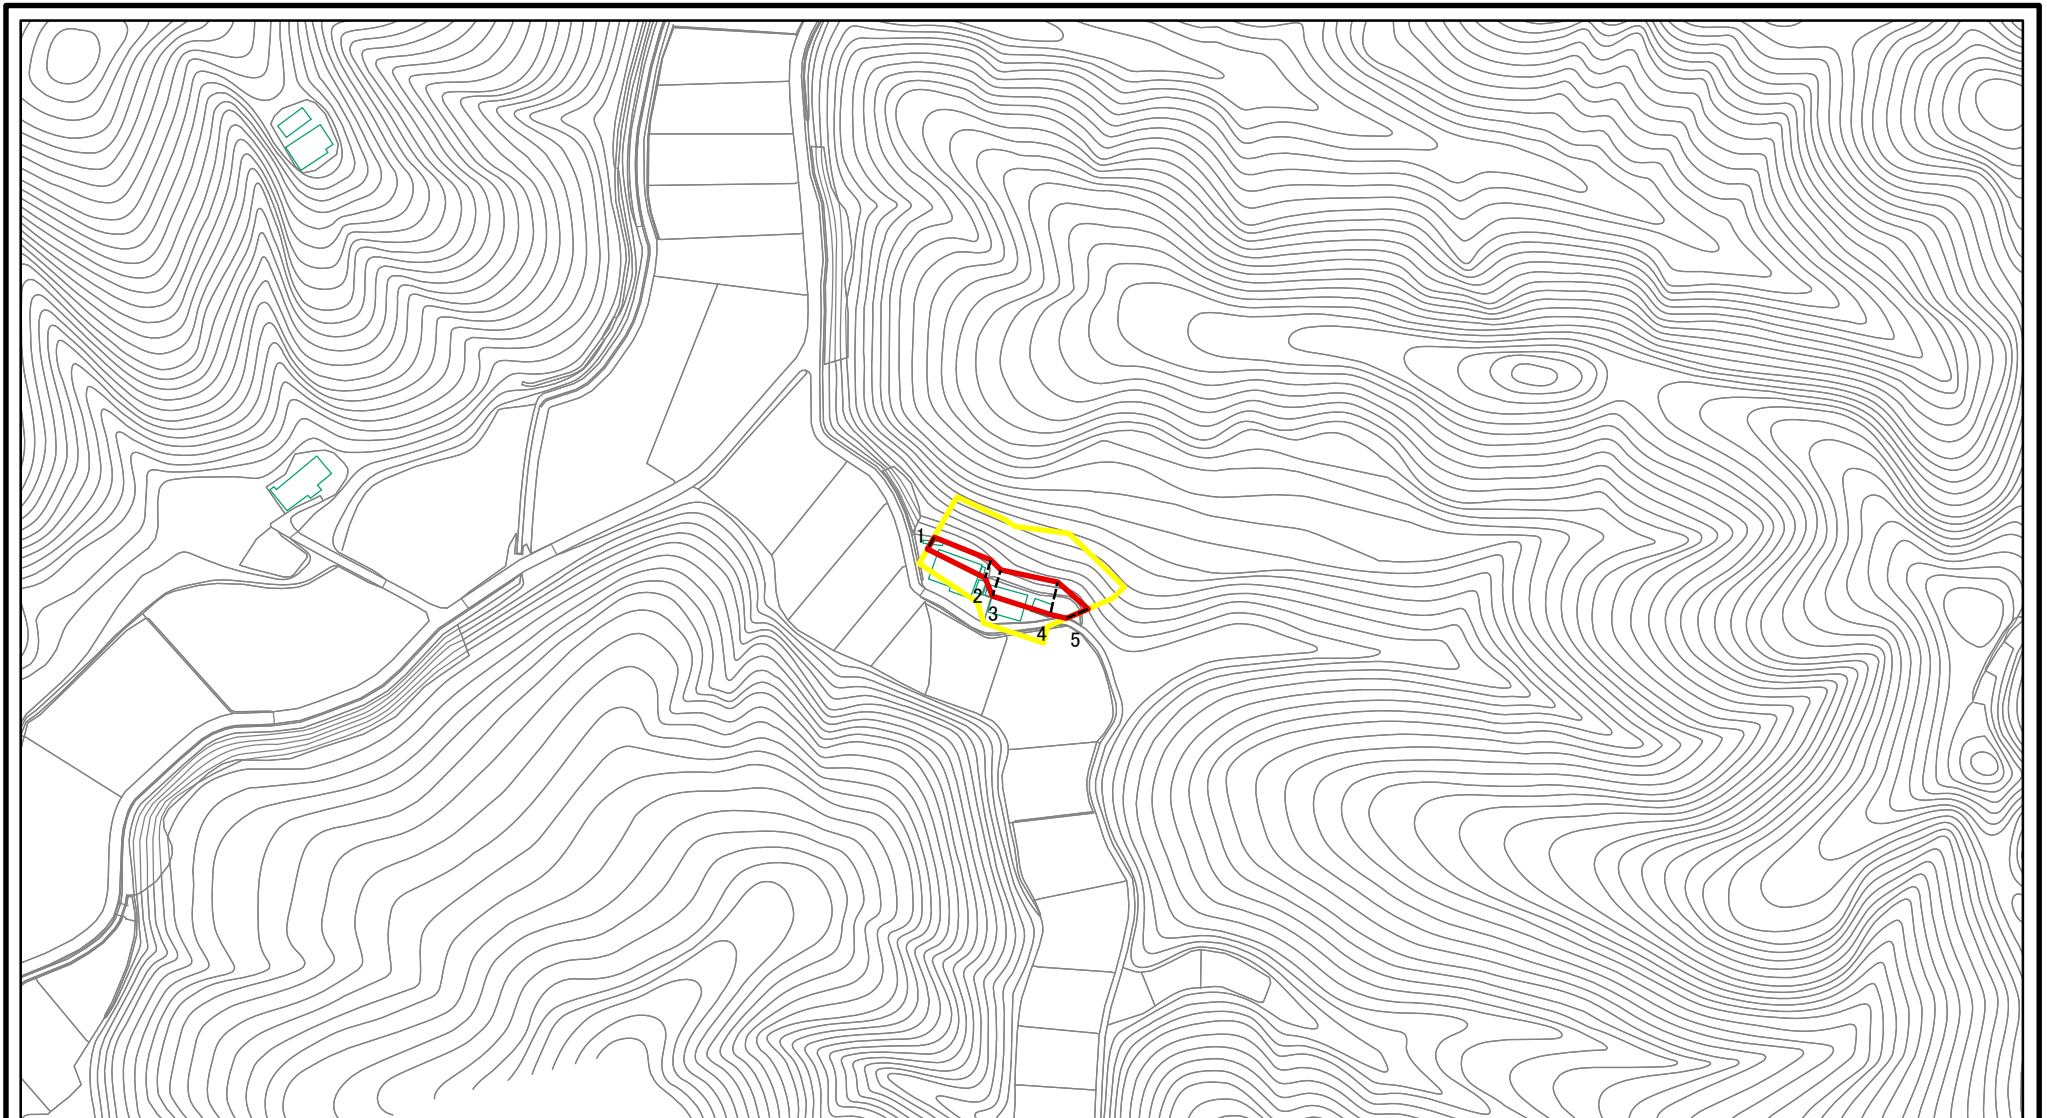
図中の数字は横断測線番号を示す

様式-2(急) 土砂災害警戒区域・土砂災害特別警戒区域 区域図(その1)	土砂災害防止法施行令第二条の基準に該当する区域		N 縮尺 1:2,500	自然現象の種類	急傾斜地の崩壊	箇所番号	II-1178
	土砂災害防止法施行令第三条の基準に該当する区域			告示番号	第145号	箇所名	六郎沢
	土砂等の(移動)高さが1m以下の場合、土砂等の移動による力が100kN/mを超える区域		告示年月日	平成29年3月21日	所在地	秋田県大仙市円行寺字坂繋	
	土砂等の堆積の高さが3mを超える区域						
	それ以外の区域

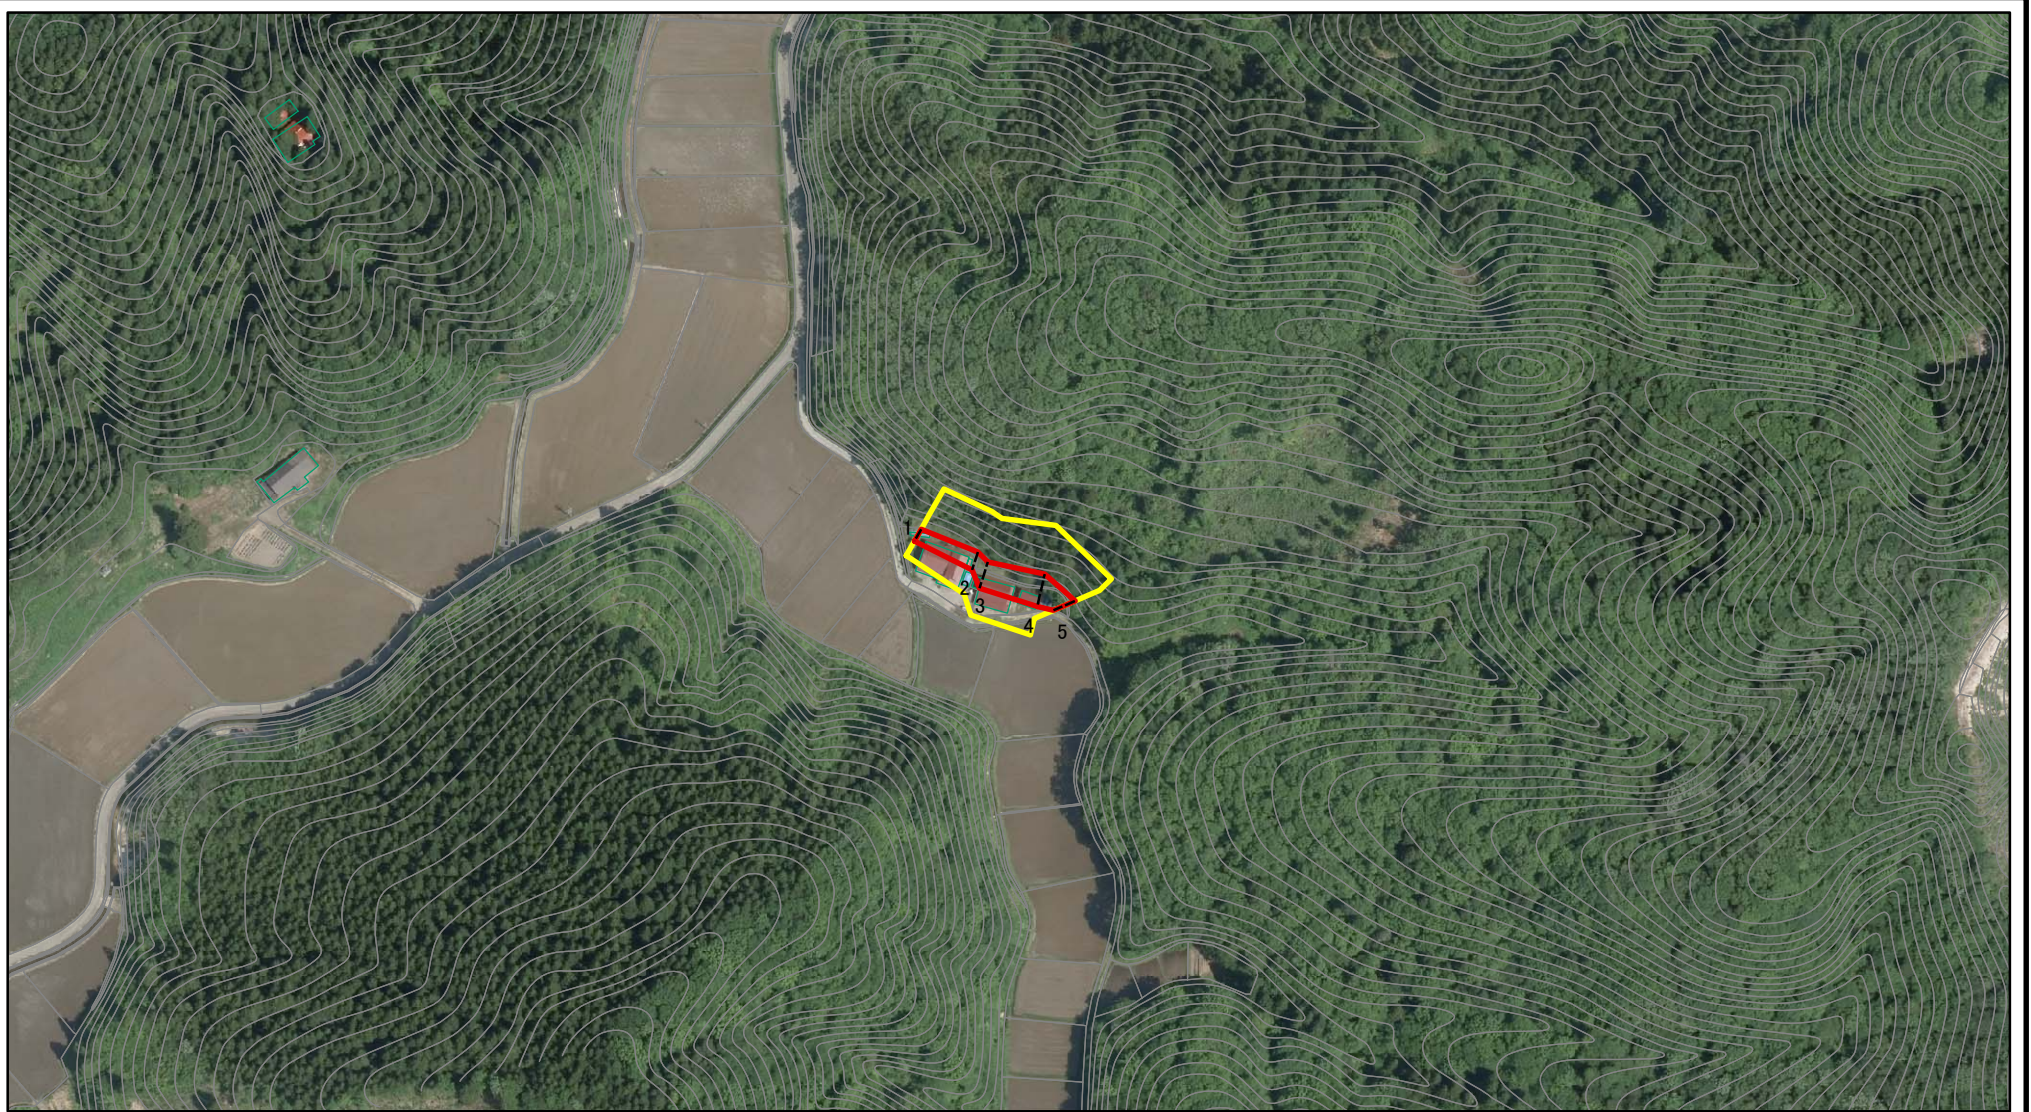
区域図(その1)

図中の数字は横断測線番号を示す

土砂災害防止法施行令第二条の基準に該当する区域

土砂災害防止法  
施行令第三条の  
基準に該当する  
区域

土砂等の(移動)高さが1m以下の場合、  
土砂等の移動による力が100kN/mを超える区域  
土砂等の堆積の高さが3mを超える区域  
それ以外の区域

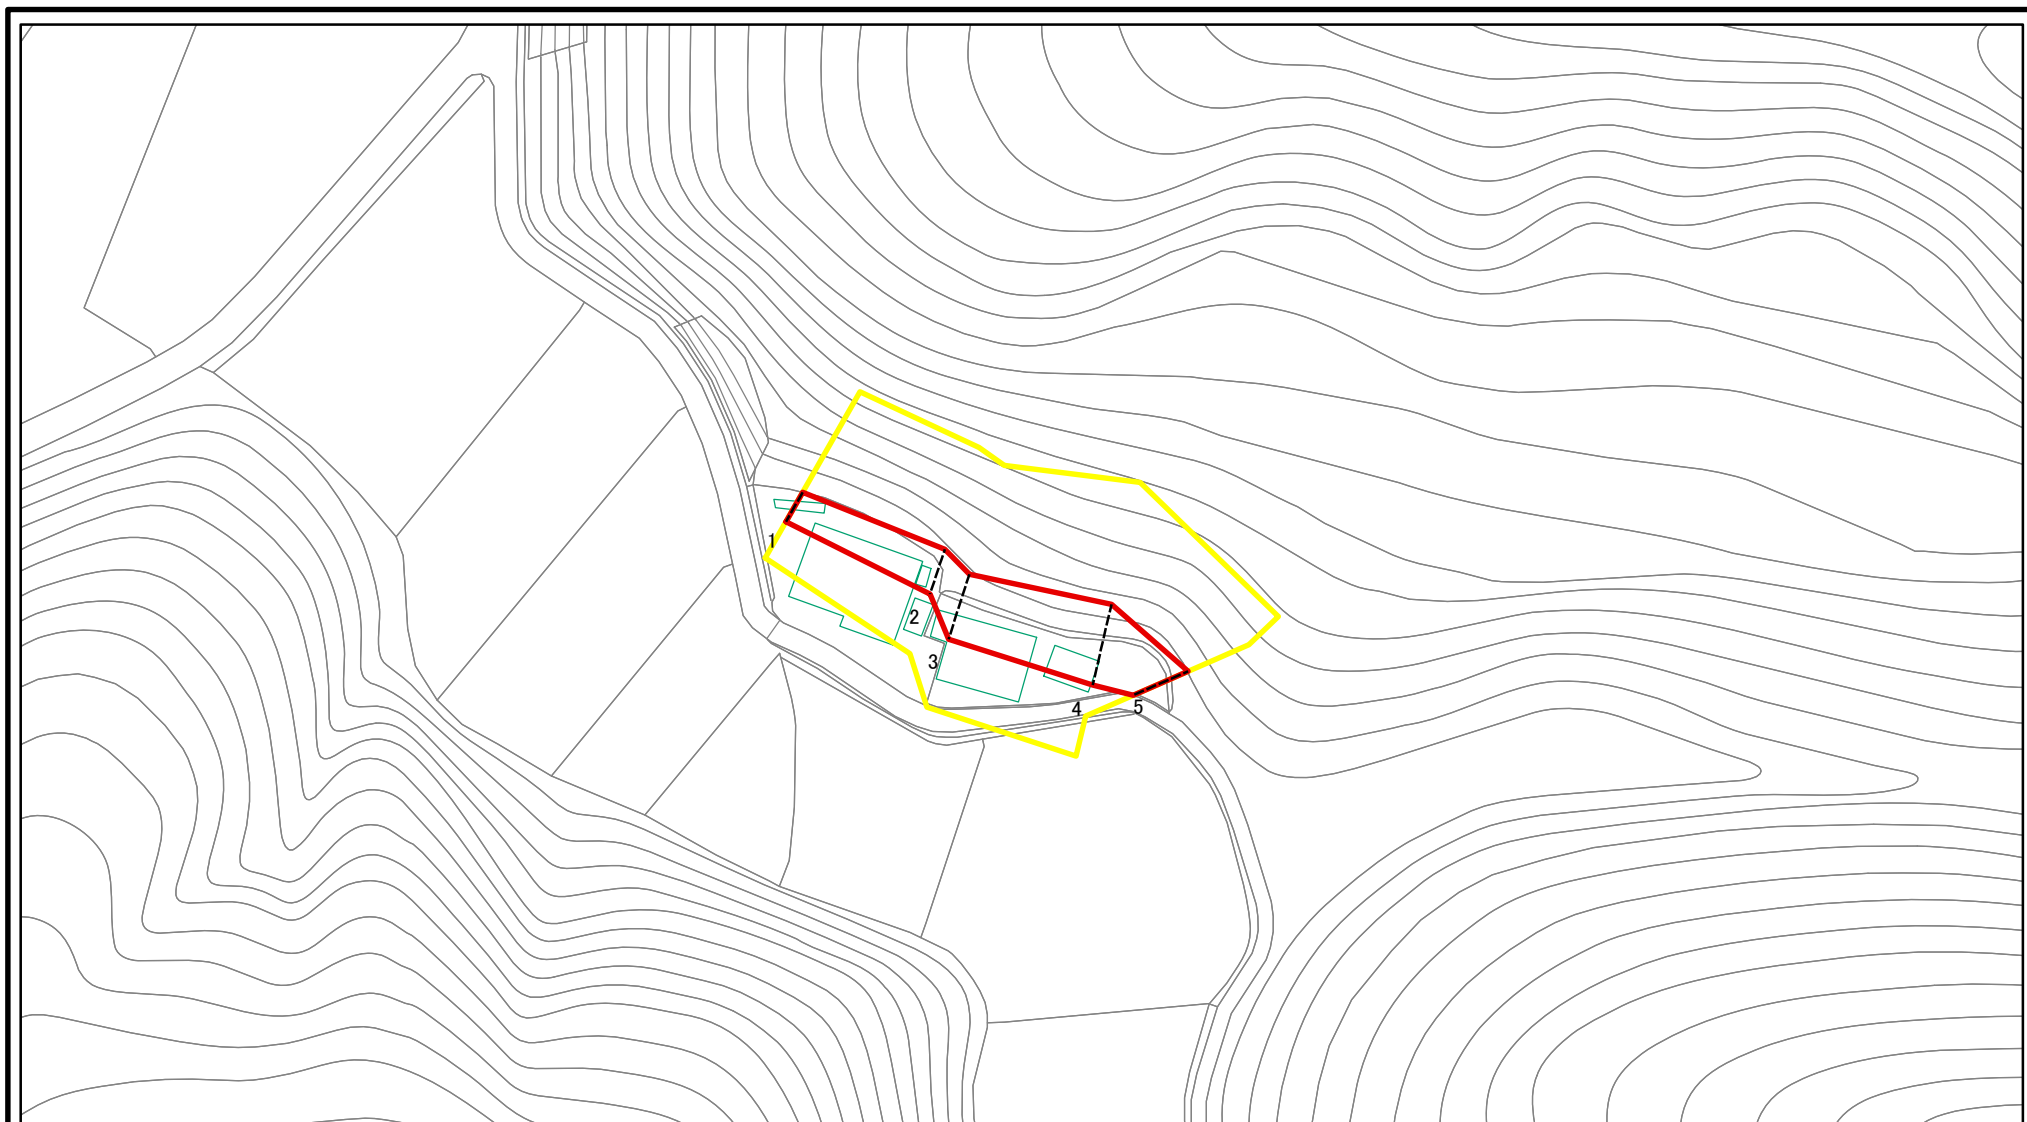
図中の数字は横断測線番号を示す

様式-2-1(急) 土砂災害警戒区域・土砂災害特別警戒区域 区域図(その2)	土砂災害防止法施行令第二条の基準に該当する区域		N 縮尺 1:1,000	自然現象の種類	急傾斜地の崩壊	箇所番号	II-1178
	土砂災害防止法施行令第三条の基準に該当する区域			告示番号	第145号	箇所名	六郎沢
	それ以外の区域			告示年月日	平成29年3月21日	所在地	秋田県大仙市円行寺字坂繫

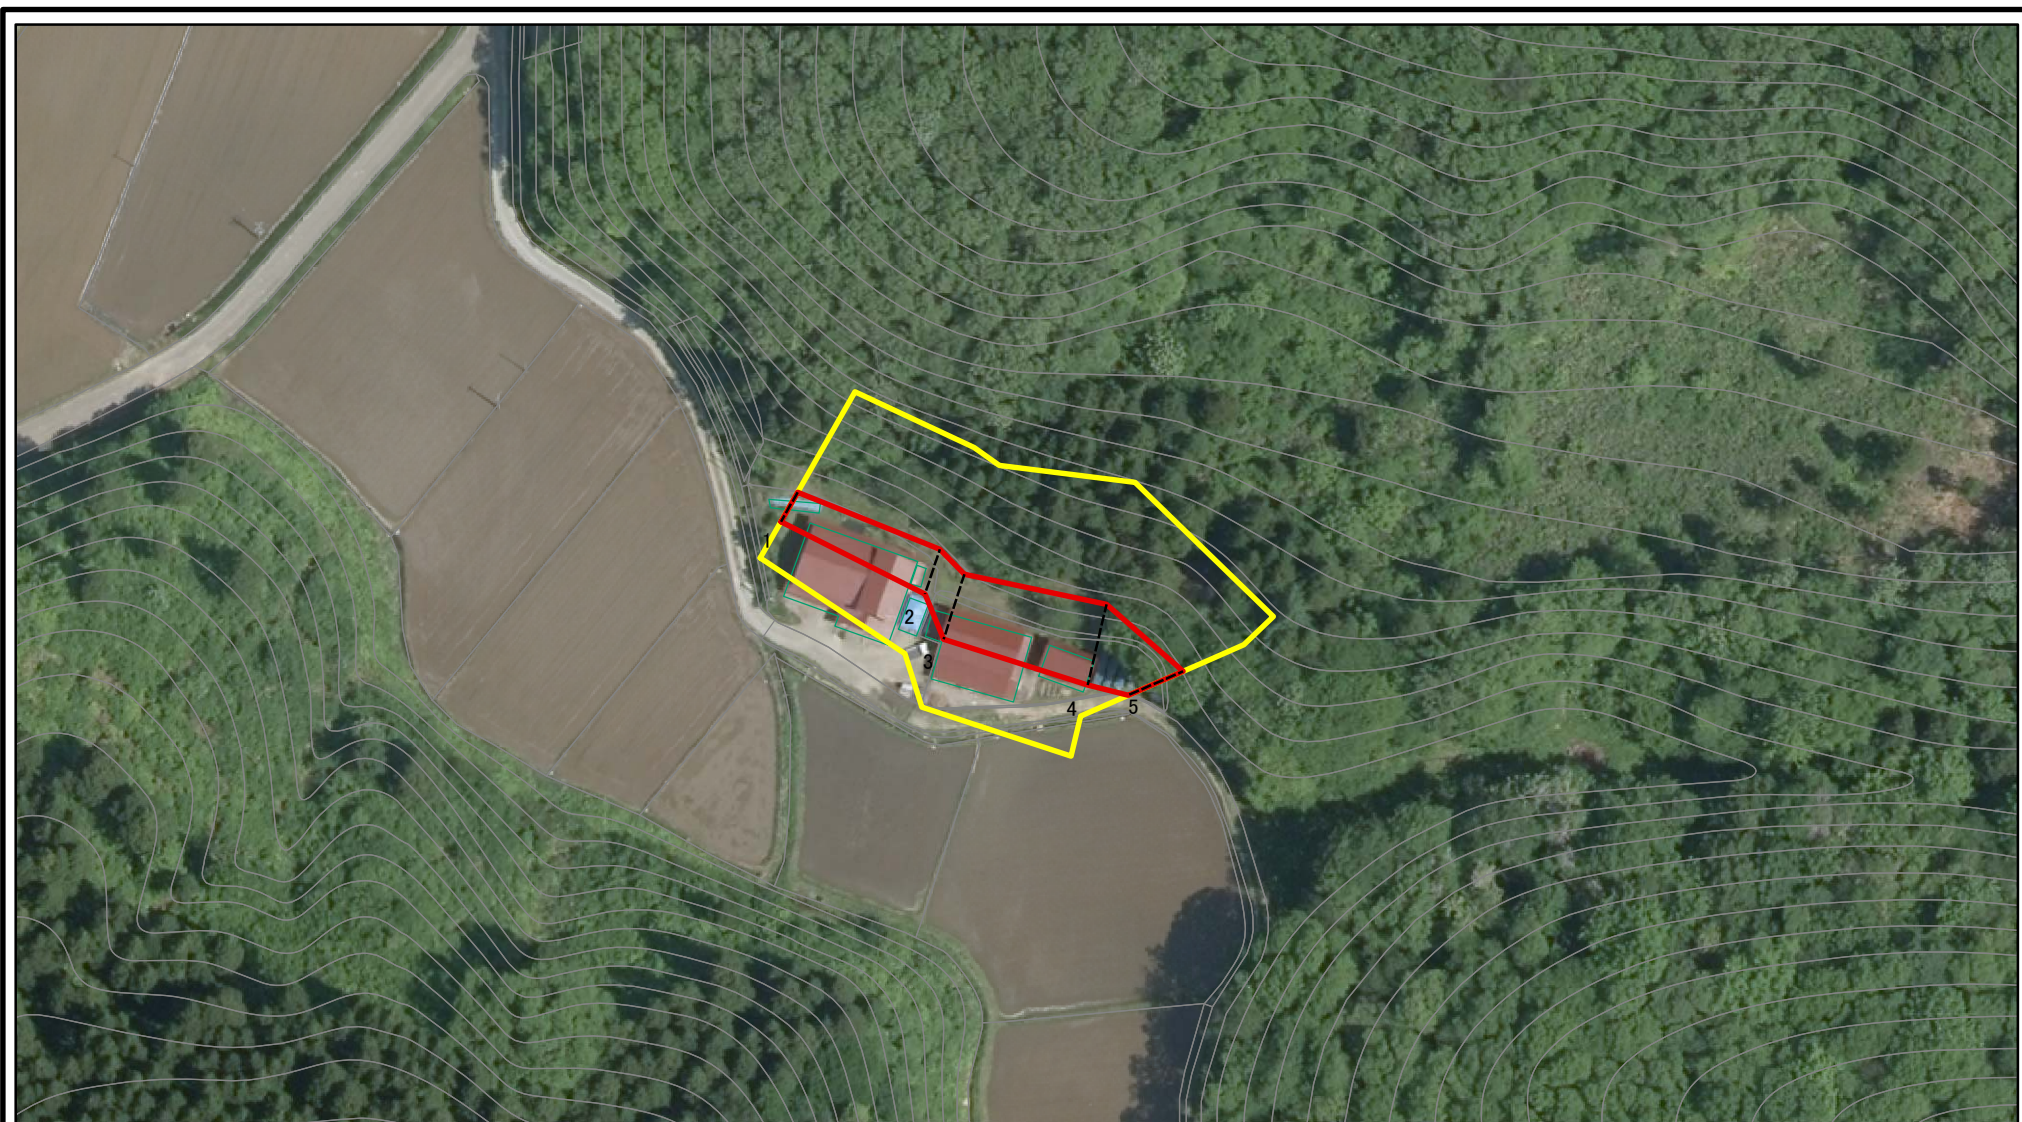
図中の数字は横断測線番号を示す

様式-2-1(急) 土砂災害警戒区域・土砂災害特別警戒区域 区域図(その2)	土砂災害防止法施行令第二条の基準に該当する区域		N 縮尺 1:1,000	自然現象の種類	急傾斜地の崩壊	箇所番号	II-1178
	土砂災害防止法施行令第三条の基準に該当する区域			告示番号	第145号	箇所名	六郎沢
	土砂等の(移動)高さが1m以下の場合、土砂等の移動による力が100kN/mを超える区域			告示年月日	平成29年3月21日	所在地	秋田県大仙市円行寺字坂繫
	土砂等の堆積の高さが3mを超える区域						
それ以外の区域

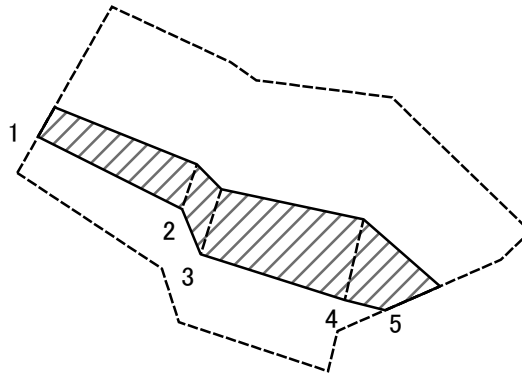
図中の数字は横断測線番号を示す

<b>様式-2-2(急)</b> 土砂災害特別警戒区域の区域区分図 (急傾斜地の崩壊に伴う土石等の移動により 建築物の地上部に作用すると想定される力)	土砂災害防止法施行令第二条の基準に該当する区域		N 縮尺 1:1,000	自然現象の種類	急傾斜地の崩壊	箇所番号	II-1178
	土砂災害防止法施行令第三条の基準に該当する区域			告示番号	第145号	箇所名	六郎沢
	それ以外の区域			告示年月日	平成29年3月21日	所在地	秋田県大仙市円行寺字坂繋

横断測線の区間	土石等の移動により建築物の地上部に作用すると想定される力				土石等の堆積により建築物の地上部に作用すると想定される力				横断測線の区間	土石等の移動により建築物の地上部に作用すると想定される力				土石等の堆積により建築物の地上部に作用すると想定される力			
	土石等の(移動)高さが1m以下の場合、土石等の移動による力が100kN/m <sup>2</sup> を超える区域		それ以外の区域		土石等の堆積の高さが3mを超える区域		それ以外の区域			土石等の(移動)高さが1m以下の場合、土石等の移動による力が100kN/m <sup>2</sup> を超える区域		それ以外の区域		土石等の堆積の高さが3mを超える区域		それ以外の区域	
	力の大きさのうち最大のもの(kN/m <sup>2</sup> )	土石等の高さ(m)	力の大きさのうち最大のもの(kN/m <sup>2</sup> )	土石等の高さ(m)	力の大きさのうち最大のもの(kN/m <sup>2</sup> )	土石等の高さ(m)	力の大きさのうち最大のもの(kN/m <sup>2</sup> )	土石等の高さ(m)		力の大きさのうち最大のもの(kN/m <sup>2</sup> )	土石等の高さ(m)	力の大きさのうち最大のもの(kN/m <sup>2</sup> )	土石等の高さ(m)	力の大きさのうち最大のもの(kN/m <sup>2</sup> )	土石等の高さ(m)	力の大きさのうち最大のもの(kN/m <sup>2</sup> )	土石等の高さ(m)
1 ~ 2	-	-	60.54	1.00	-	-	10.68	2.11	~								
2 ~ 3	-	-	77.42	1.00	-	-	10.68	2.11	~								
3 ~ 4	-	-	85.34	1.00	-	-	9.88	1.95	~								
4 ~ 5	-	-	85.34	1.00	-	-	10.75	2.13	~								
~									~								
~									~

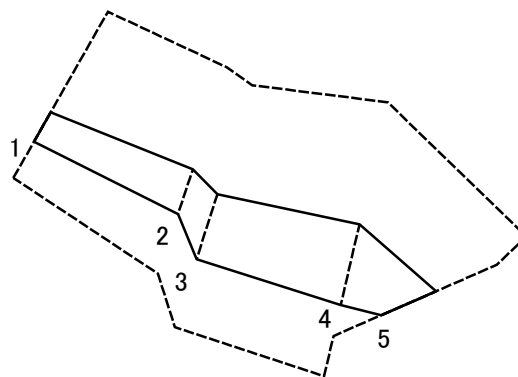
様式-2-3(急)  
土砂災害特別警戒区域の区域区分図  
(急傾斜地の崩壊に伴う土石等の堆積により  
建築物の地上部に作用すると想定される力)

土砂災害防止法施行令第二条の基準に該当する区域	
土砂災害防止法施行令第三条の基準に該当する区域	
それ以外の区域
