# 土砂災害警戒区域等の指定の公示に係る図書（その1）

自然現象の種類	急傾斜地の崩壊
箇所番号	Ⅱ-人113
箇所名	布又2号
所在地	秋田県大仙市円行寺字田ノ沢及び布又

様式-2(急) 土砂災害警戒区域・土砂災害特別警戒区域 区域図(その1)	土砂災害防止法施行令第二条の基準に該当する区域		N 縮尺 1:2,500	自然現象の種類	急傾斜地の崩壊	箇所番号	II-人113
	土砂災害防止法施行令第三条の基準に該当する区域			告示番号	第145号	箇所名	布又2号
	土砂等の(移動)高さが1m以下の場合、土砂等の移動による力が100kN/mを超える区域		告示年月日	平成29年3月21日	所在地	秋田県大仙市円行寺 字田ノ沢及び布又	
	土砂等の堆積の高さが3mを超える区域 それ以外の区域

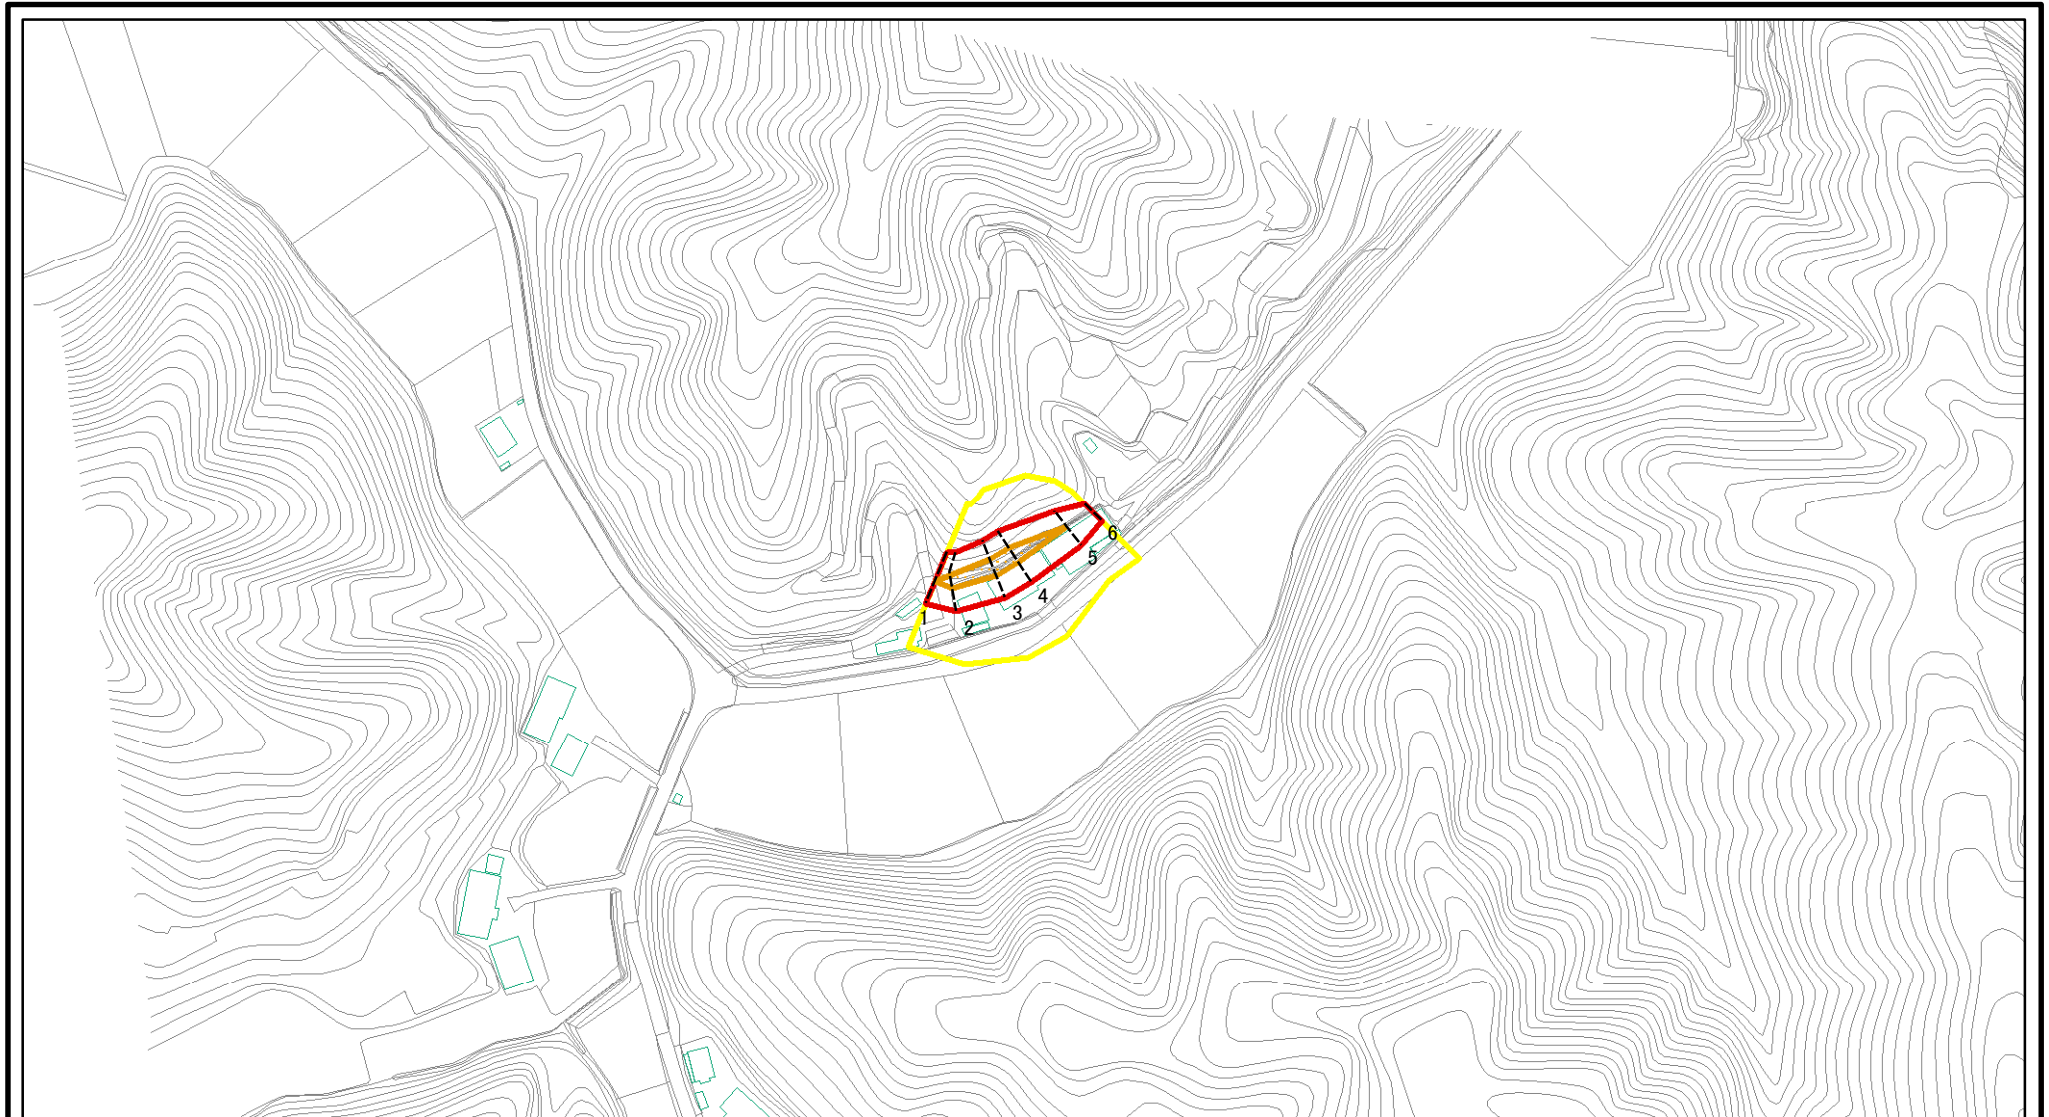
図中の数字は横断測線番号を示す

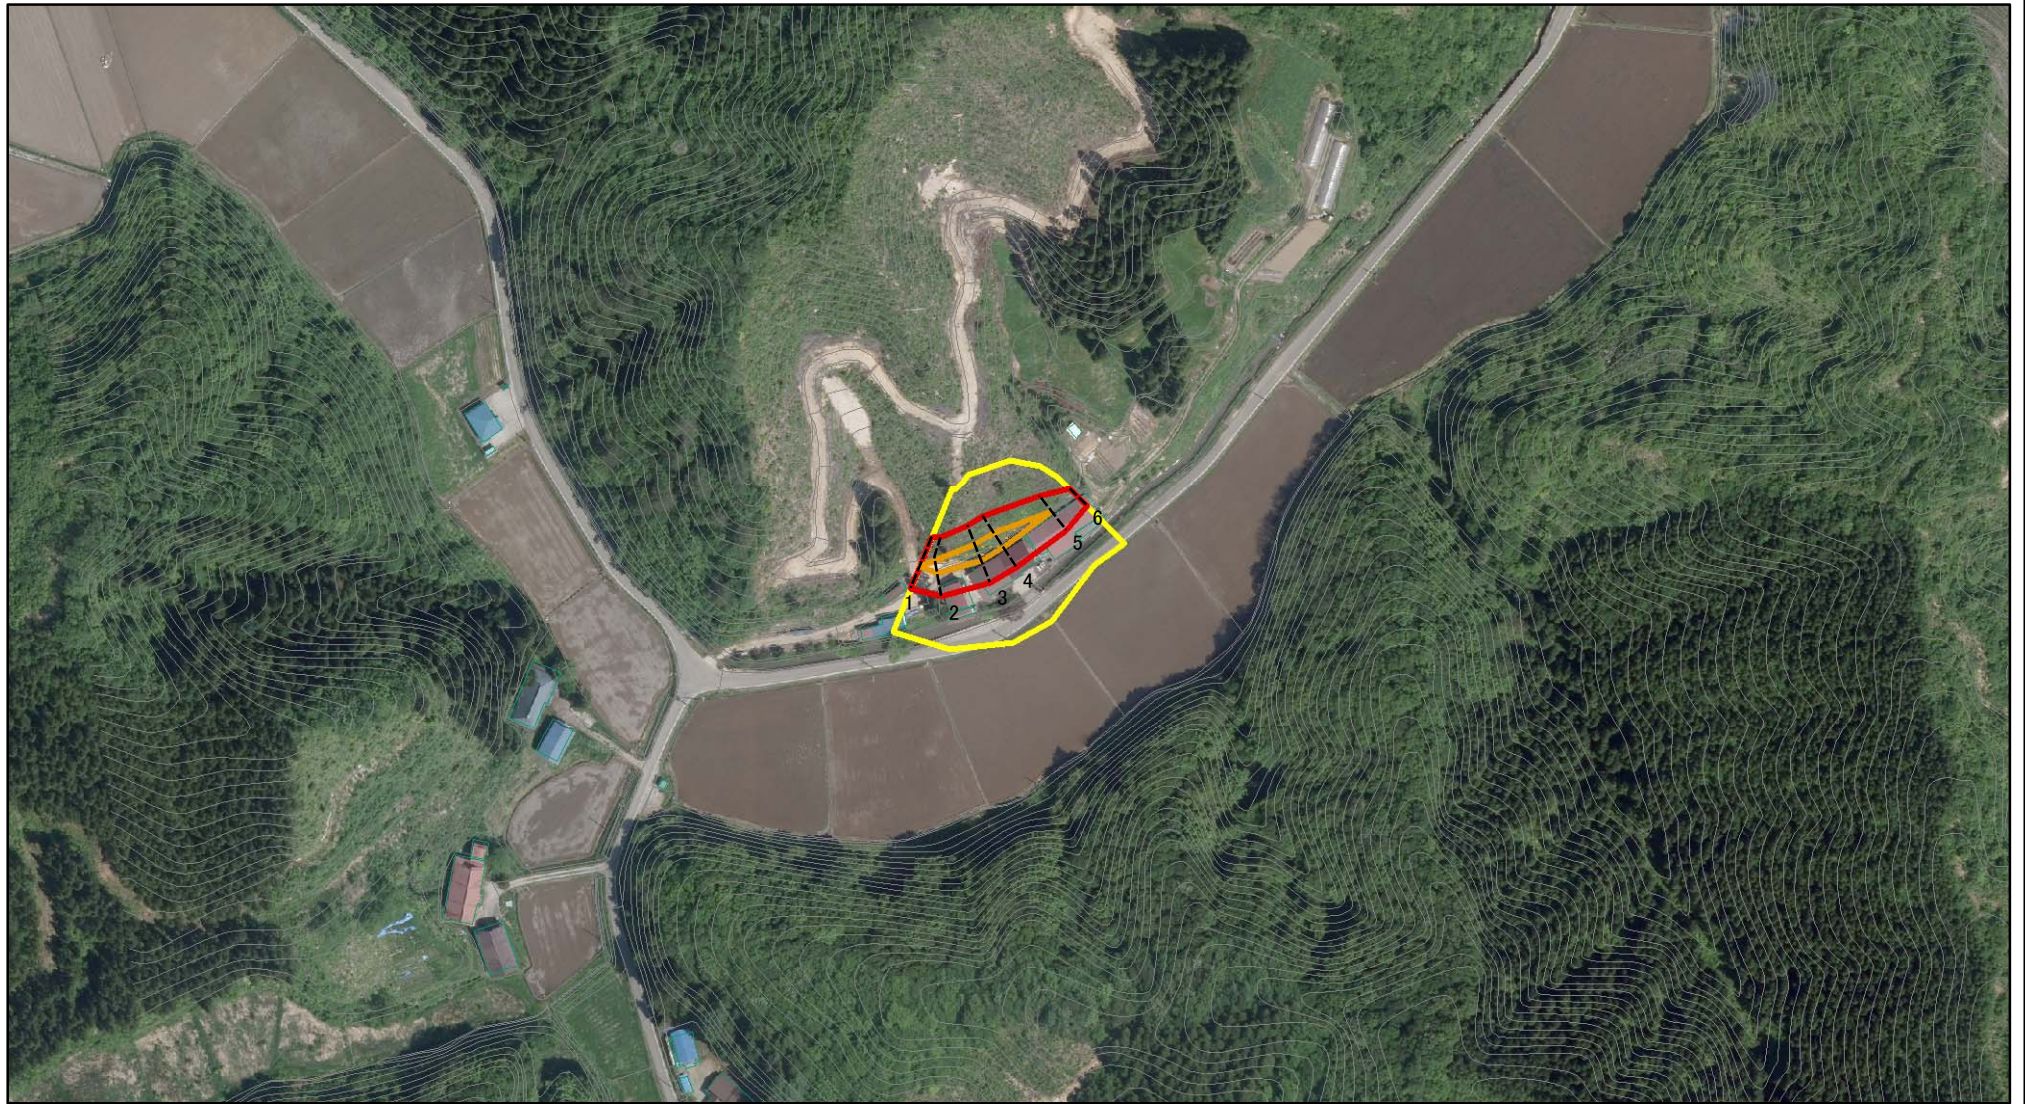
図中の数字は横断測線番号を示す

区域図(その1)

土砂災害防止法施行令第二条の基準に該当する区域

土砂災害防止法  
施行令第三条の  
基準に該当する  
区域

土砂等の(移動)高さが1m以下の場合、  
土砂等の移動による力が100kN/mを超える区域  
土砂等の堆積の高さが3mを超える区域  
それ以外の区域

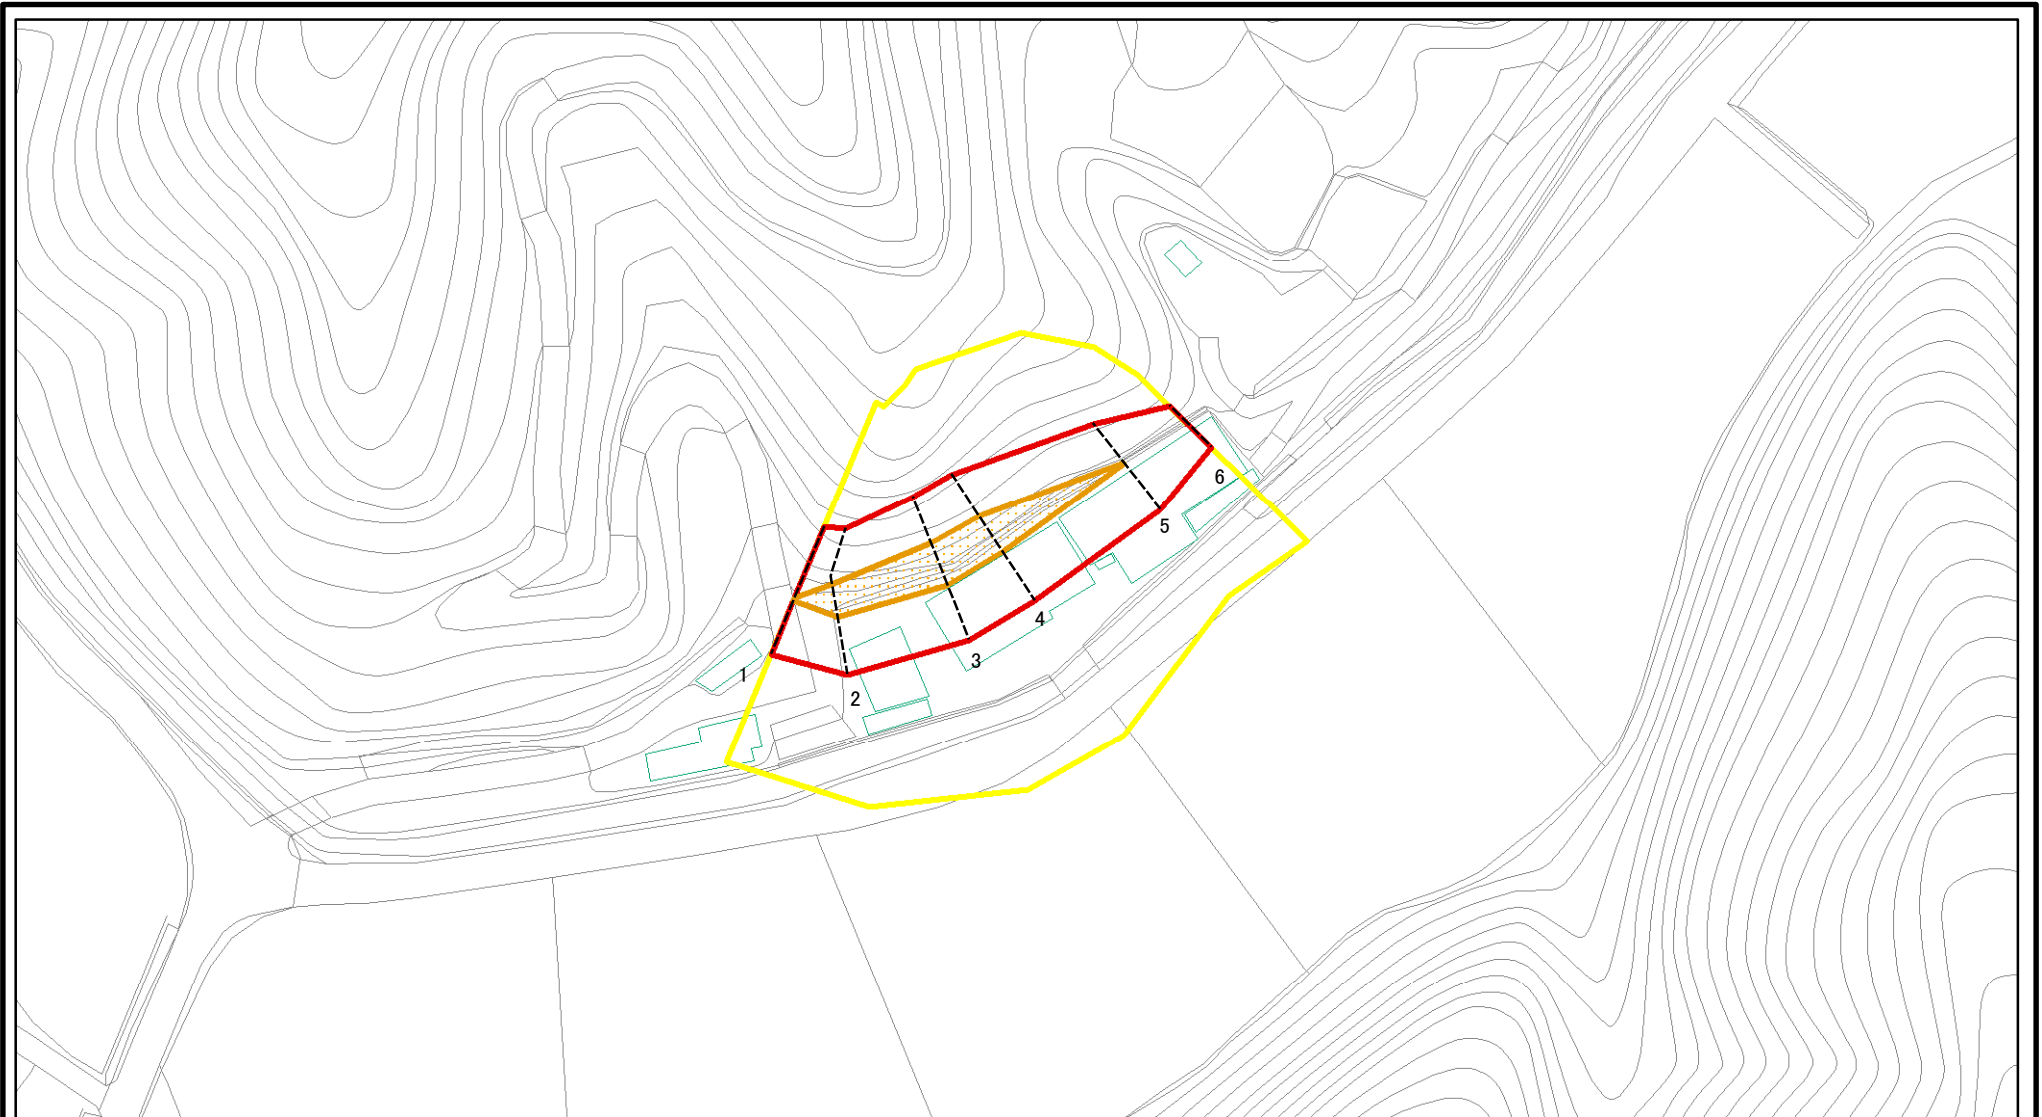
図中の数字は横断測線番号を示す

様式-2-1(急) 土砂災害警戒区域・土砂災害特別警戒区域 区域図(その2)	土砂災害防止法施行令第二条の基準に該当する区域		N 縮尺 1:1,000	自然現象の種類	急傾斜地の崩壊	箇所番号	Ⅱ-人113	
	土砂災害防止法施行令第三条の基準に該当する区域			告示番号	第145号	箇所名	布又2号	
	土砂等の(移動)高さが1m以下の場合、土砂等の移動による力が100kN/mを超える区域			告示年月日	平成29年3月21日	所在地	秋田県大仙市円行寺字田ノ沢及び布又	
	土砂等の堆積の高さが3mを超える区域							
区域	それ以外の区域

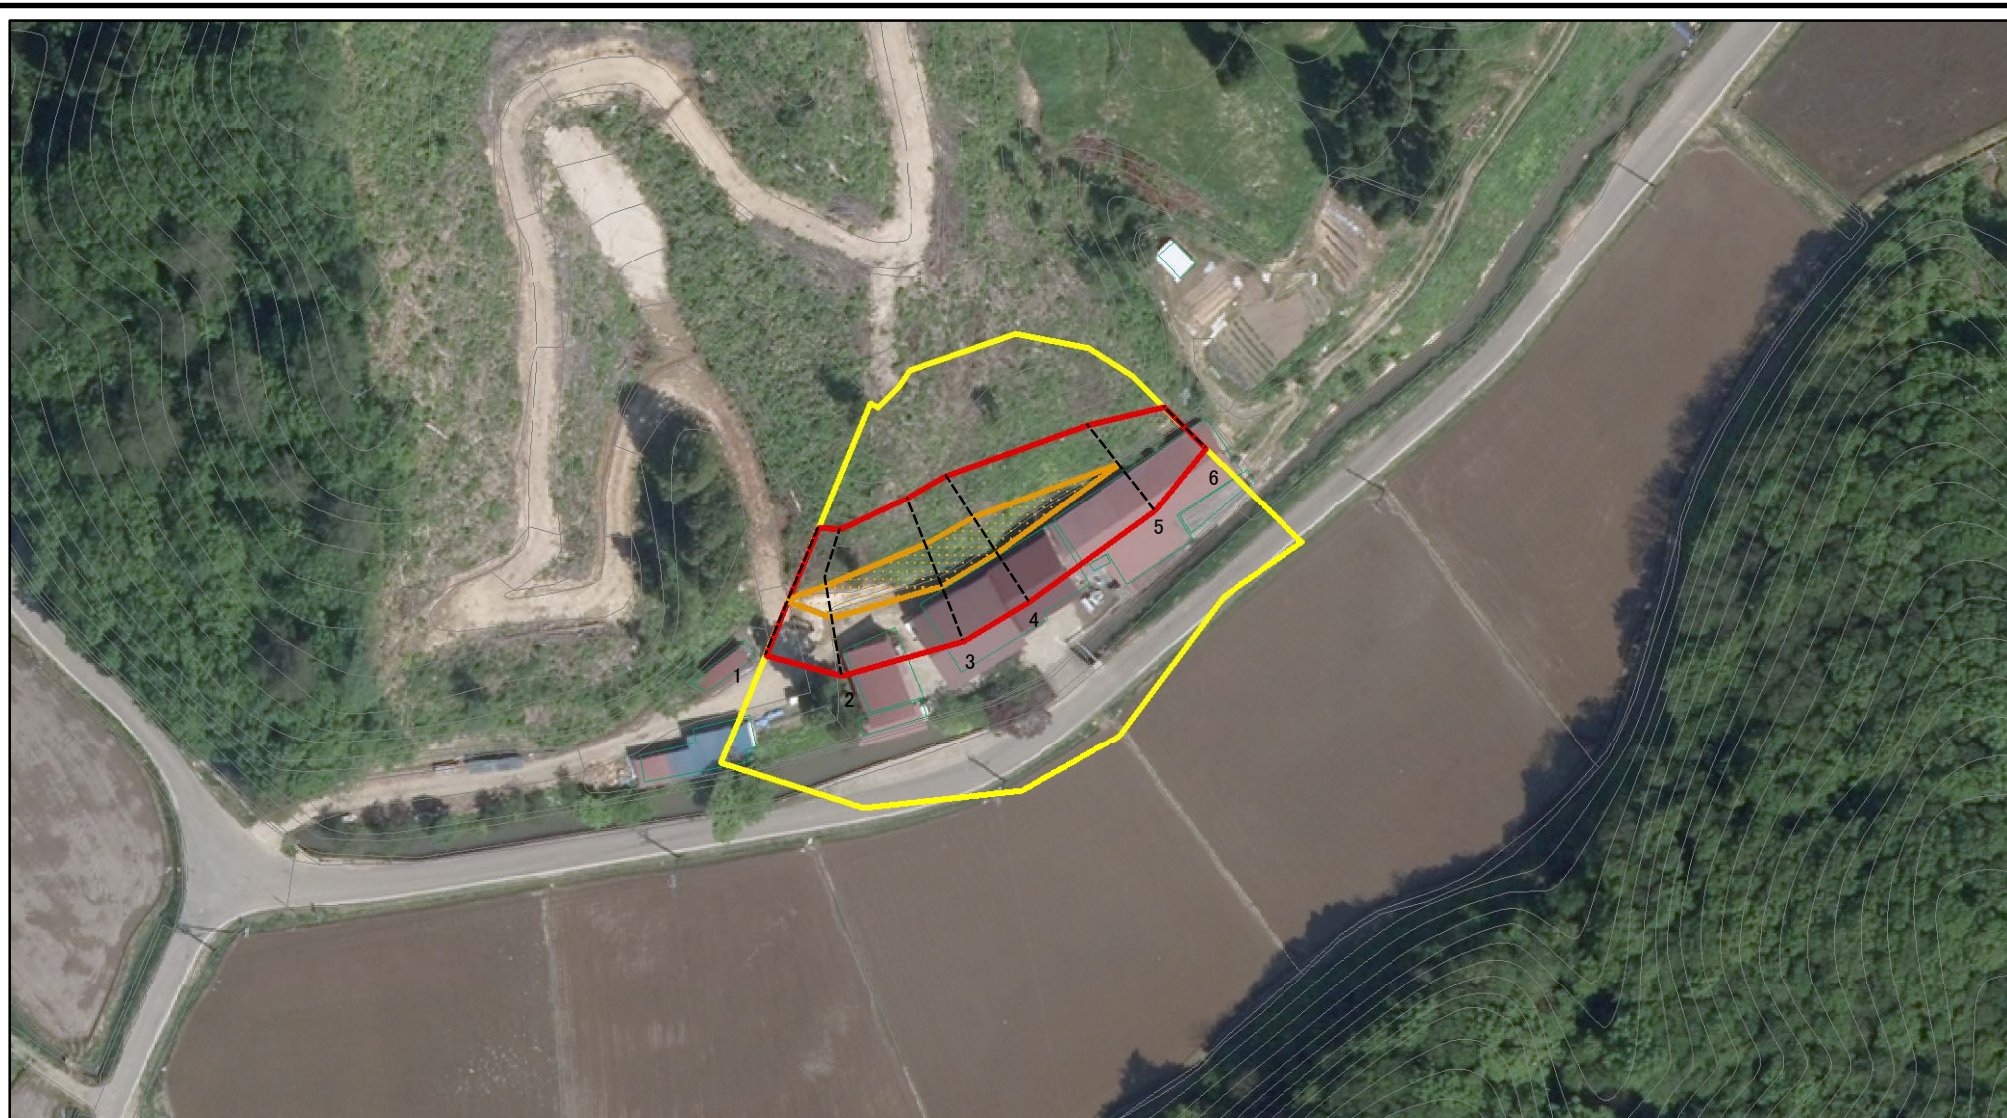
区域図(その2)

土砂災害防止法施行令第二条の基準に該当する区域

土砂災害防止法施行令第三条の基準に該当する区域  
土石等の(移動)高さが1m以下の場合、土石等の移動による力が100kN/m<sup>2</sup>を超える区域

土石等の堆積の高さが3mを超える区域

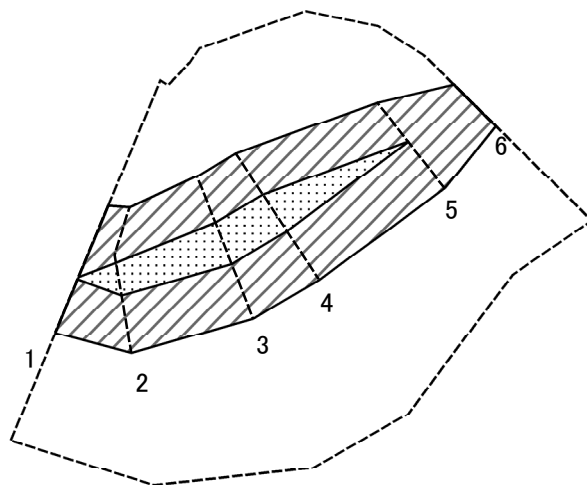
様式-2-2(急)  
土砂災害特別警戒区域の区域区分図  
(急傾斜地の崩壊に伴う土石等の移動により  
建築物の地上部に作用すると想定される力)

土砂災害防止法施行令第二条の基準に該当する区域	
土砂災害防止法施行令第三条の基準に該当する区域	
それ以外の区域

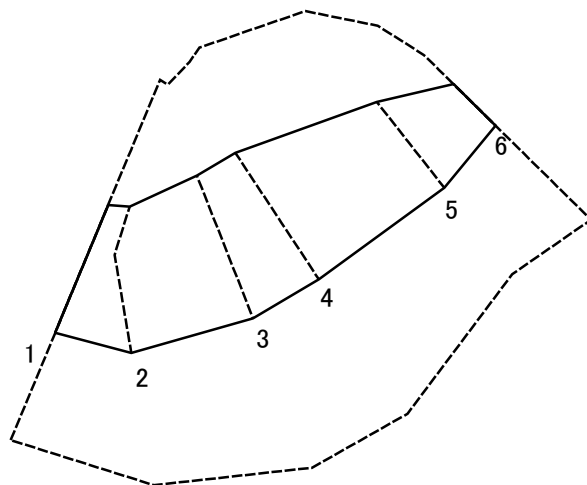
<b>様式-2-3(急)</b> <b>土砂災害特別警戒区域の区域区分図</b> (急傾斜地の崩壊に伴う土石等の堆積により建築物の地上部に作用すると想定される力)	土砂災害防止法施行令第二条の基準に該当する区域			N 縮尺 1:1,000	自然現象の種類	急傾斜地の崩壊	箇所番号	Ⅱ-人113
	土砂災害防止法施行令第三条の基準に該当する区域	土石等の堆積の高さが3mを超える区域			告示番号	第145号	箇所名	布又2号
		それ以外の区域			告示年月日	平成29年3月21日	所在地	秋田県大仙市円行寺 字田ノ沢及び布又
