土砂災害警戒区域等の指定の公示に係る図書（その1）

様式-1 (急)
土砂災害警戒区域・土砂災害特別警戒区域 位置図

坂繫3号

秋田県大仙市円行寺字坂繫

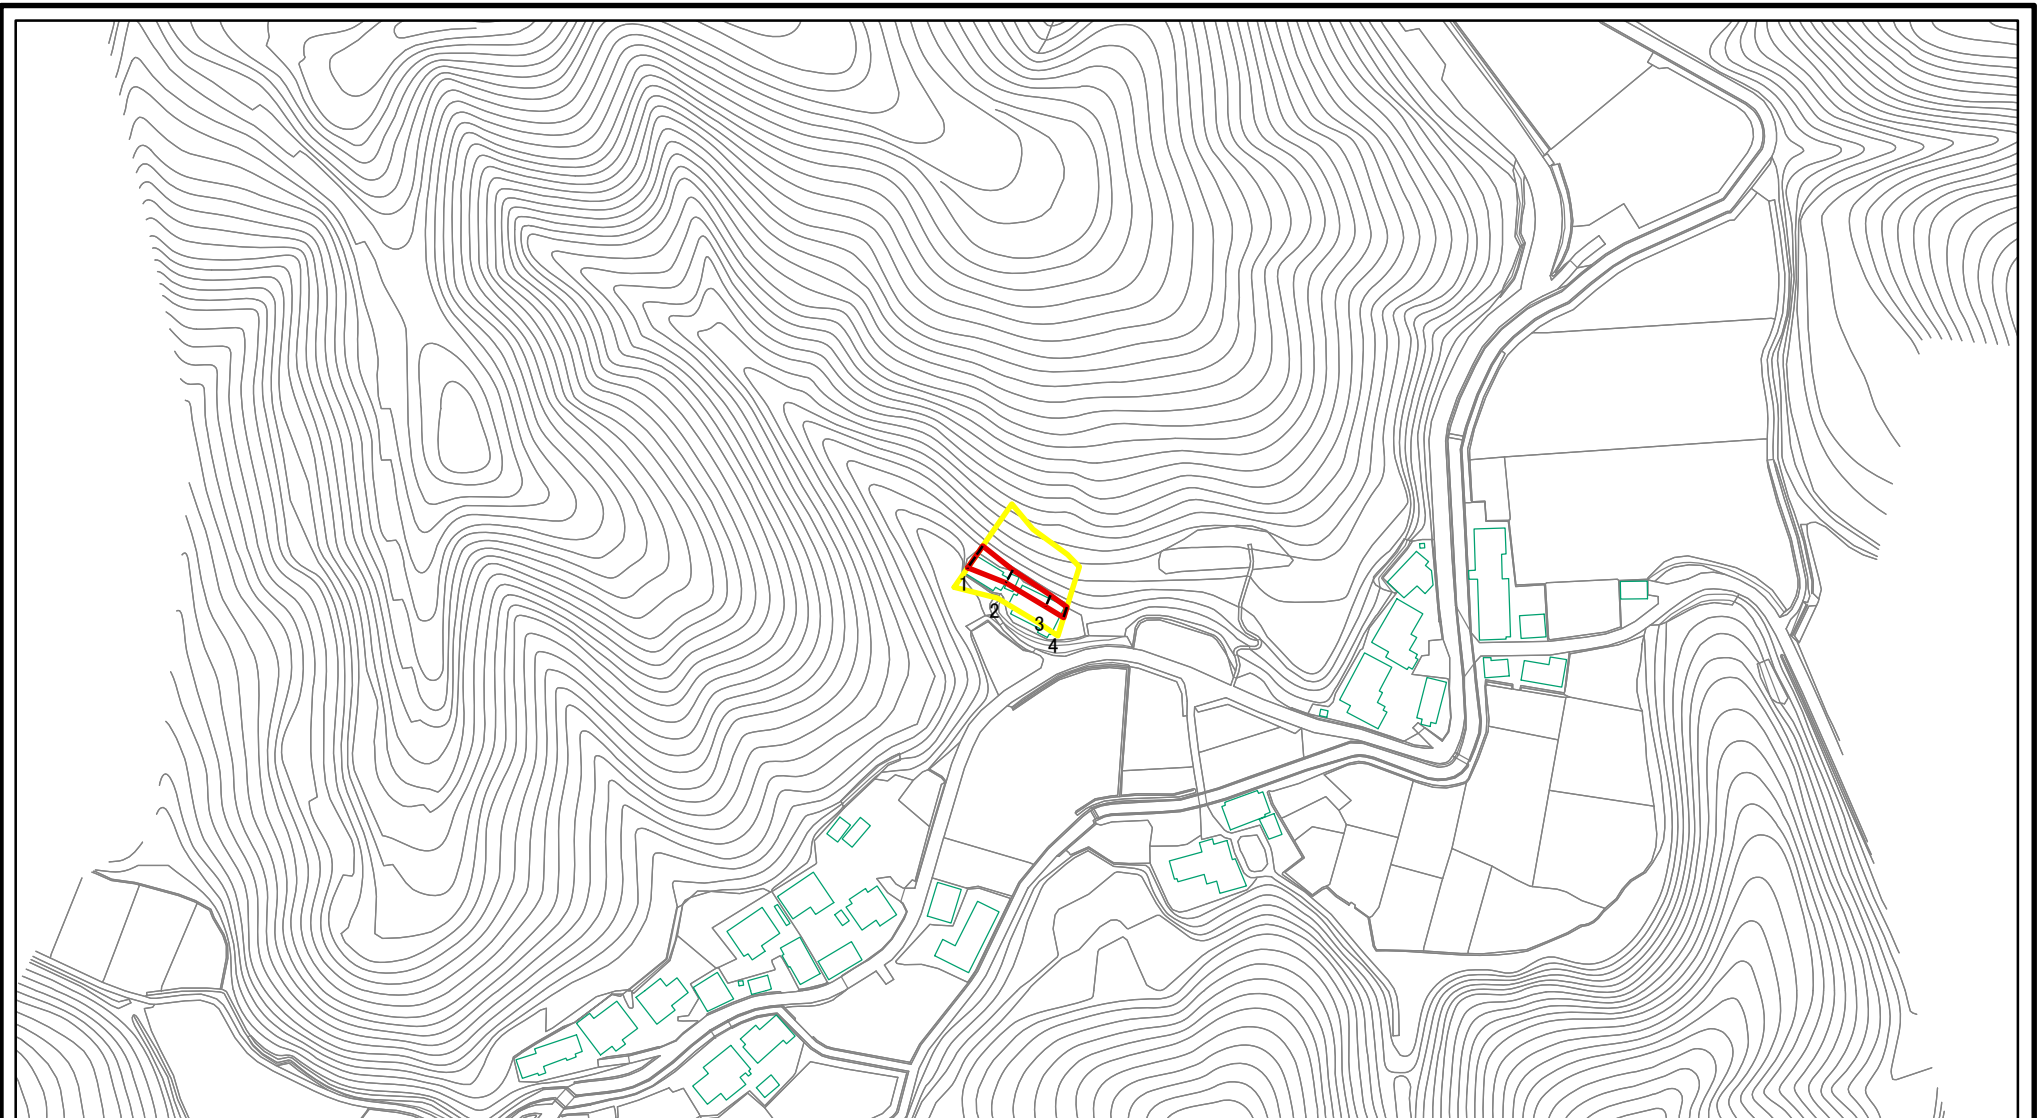
図中の数字は横断測線番号を示す

様式-2(急) 土砂災害警戒区域・土砂災害特別警戒区域 区域図(その1)	土砂災害防止法施行令第二条の基準に該当する区域		N 縮尺 1:2,500	自然現象の種類	急傾斜地の崩壊	箇所番号	Ⅱ-人119
	土砂災害防止法施行令第三条の基準に該当する区域			告示番号	第145号	箇所名	坂繫3号
	それ以外の区域			告示年月日	平成29年3月21日	所在地	秋田県大仙市円行寺字坂繫

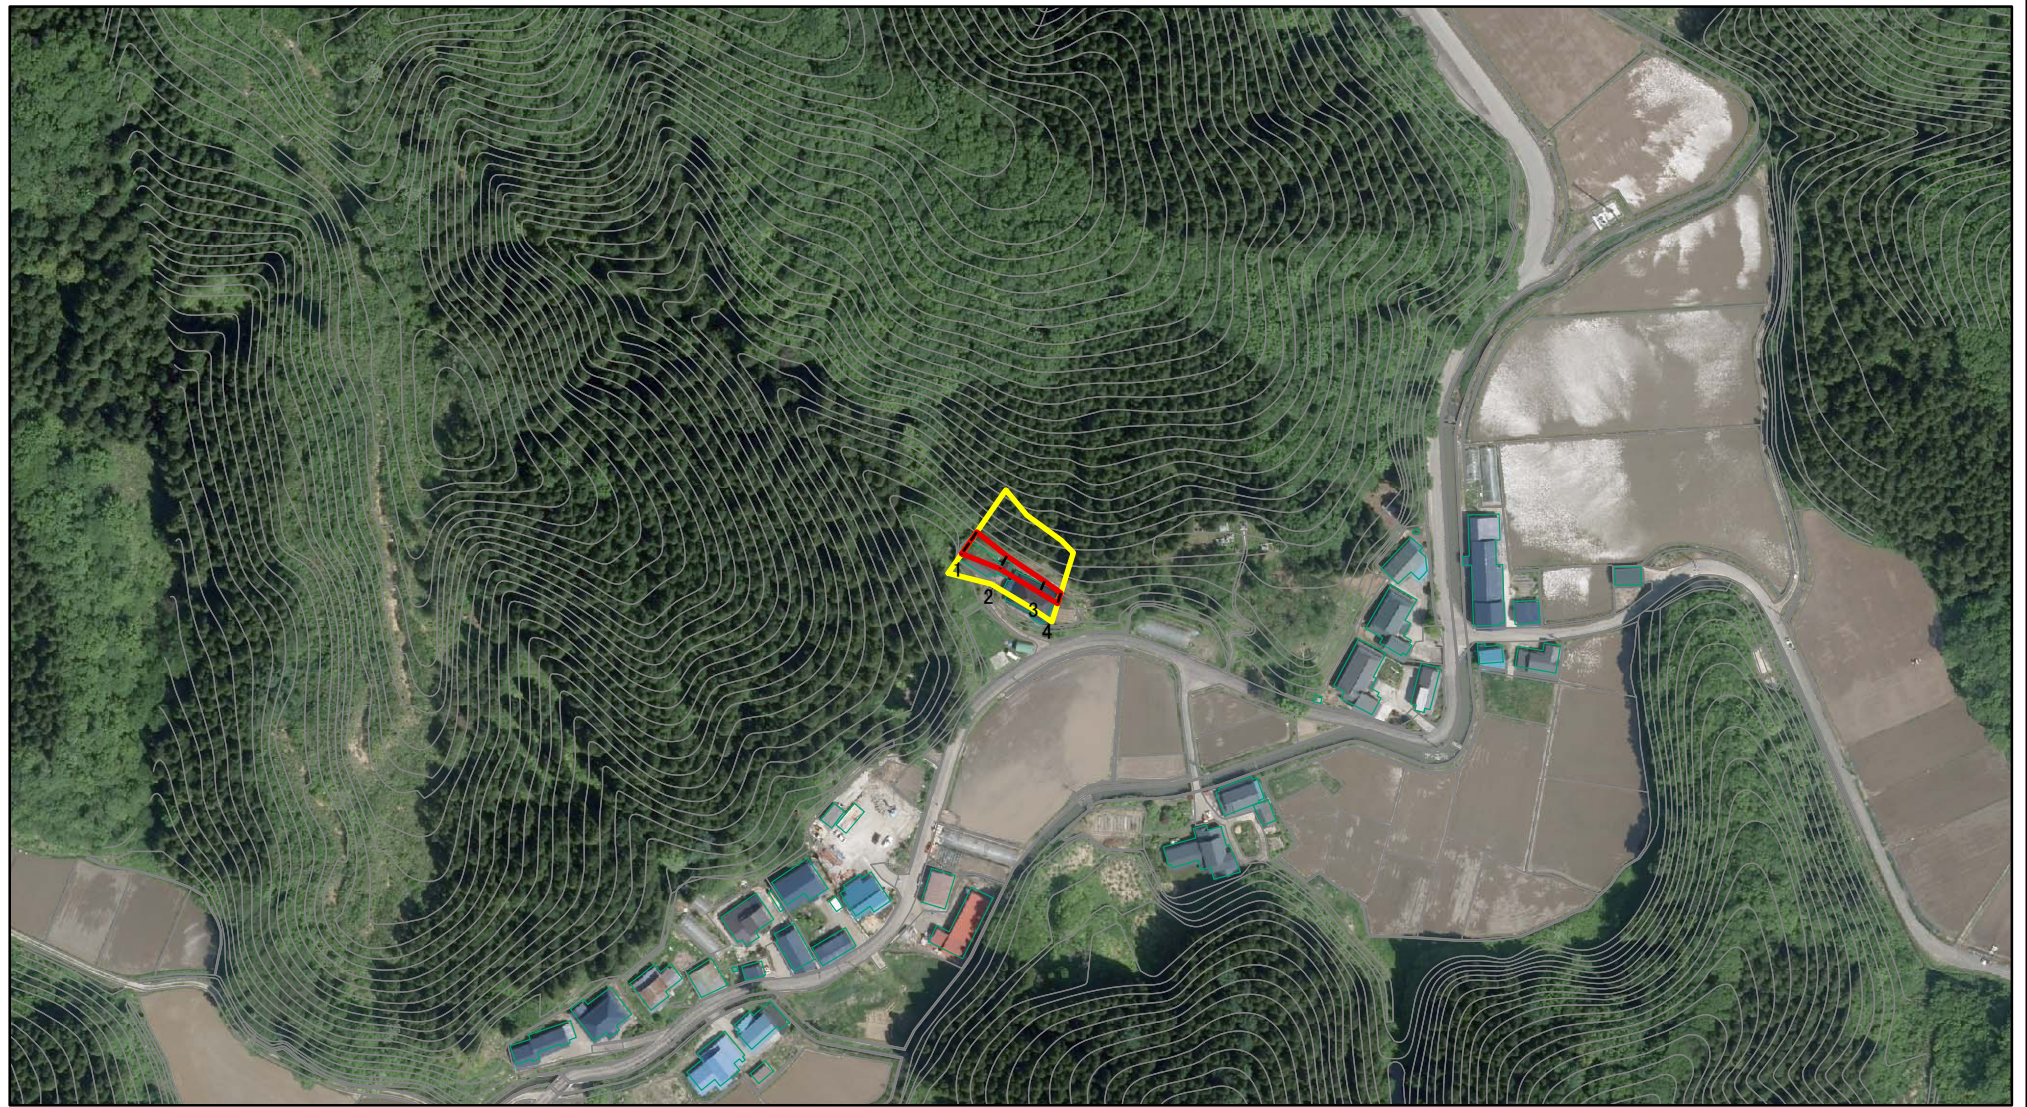
区域図(その1)

図中の数字は横断測線番号を示す

土砂災害防止法施行令第二条の基準に該当する区域	
土砂災害防止法施行令第三条の基準に該当する区域	
それ以外の区域
