土砂災害警戒区域等の指定の公示に係る図書（その1）

自然現象の種類	急傾斜地の崩壊
箇所番号	I-837
箇所名	黒湯温泉
所在地	秋田県仙北市田沢湖生保内字先達

様式-2(急) 土砂災害警戒区域・土砂災害特別警戒区域 区域図(その1)	土砂災害防止法施行令第二条の基準に該当する区域		N 縮尺 1:2,500	自然現象の種類	急傾斜地の崩壊	箇所番号	I-837
	土砂災害防止法施行令第三条の基準に該当する区域			告示番号	第598号	箇所名	黒湯温泉
	土砂等の(移動)高さが1m以下の場合、土砂等の移動による力が100kN/mを超える区域			告示年月日	平成30年12月25日	所在地	秋田県仙北市田沢湖生保内字先達
	土砂等の堆積の高さが3mを超える区域						
	それ以外の区域

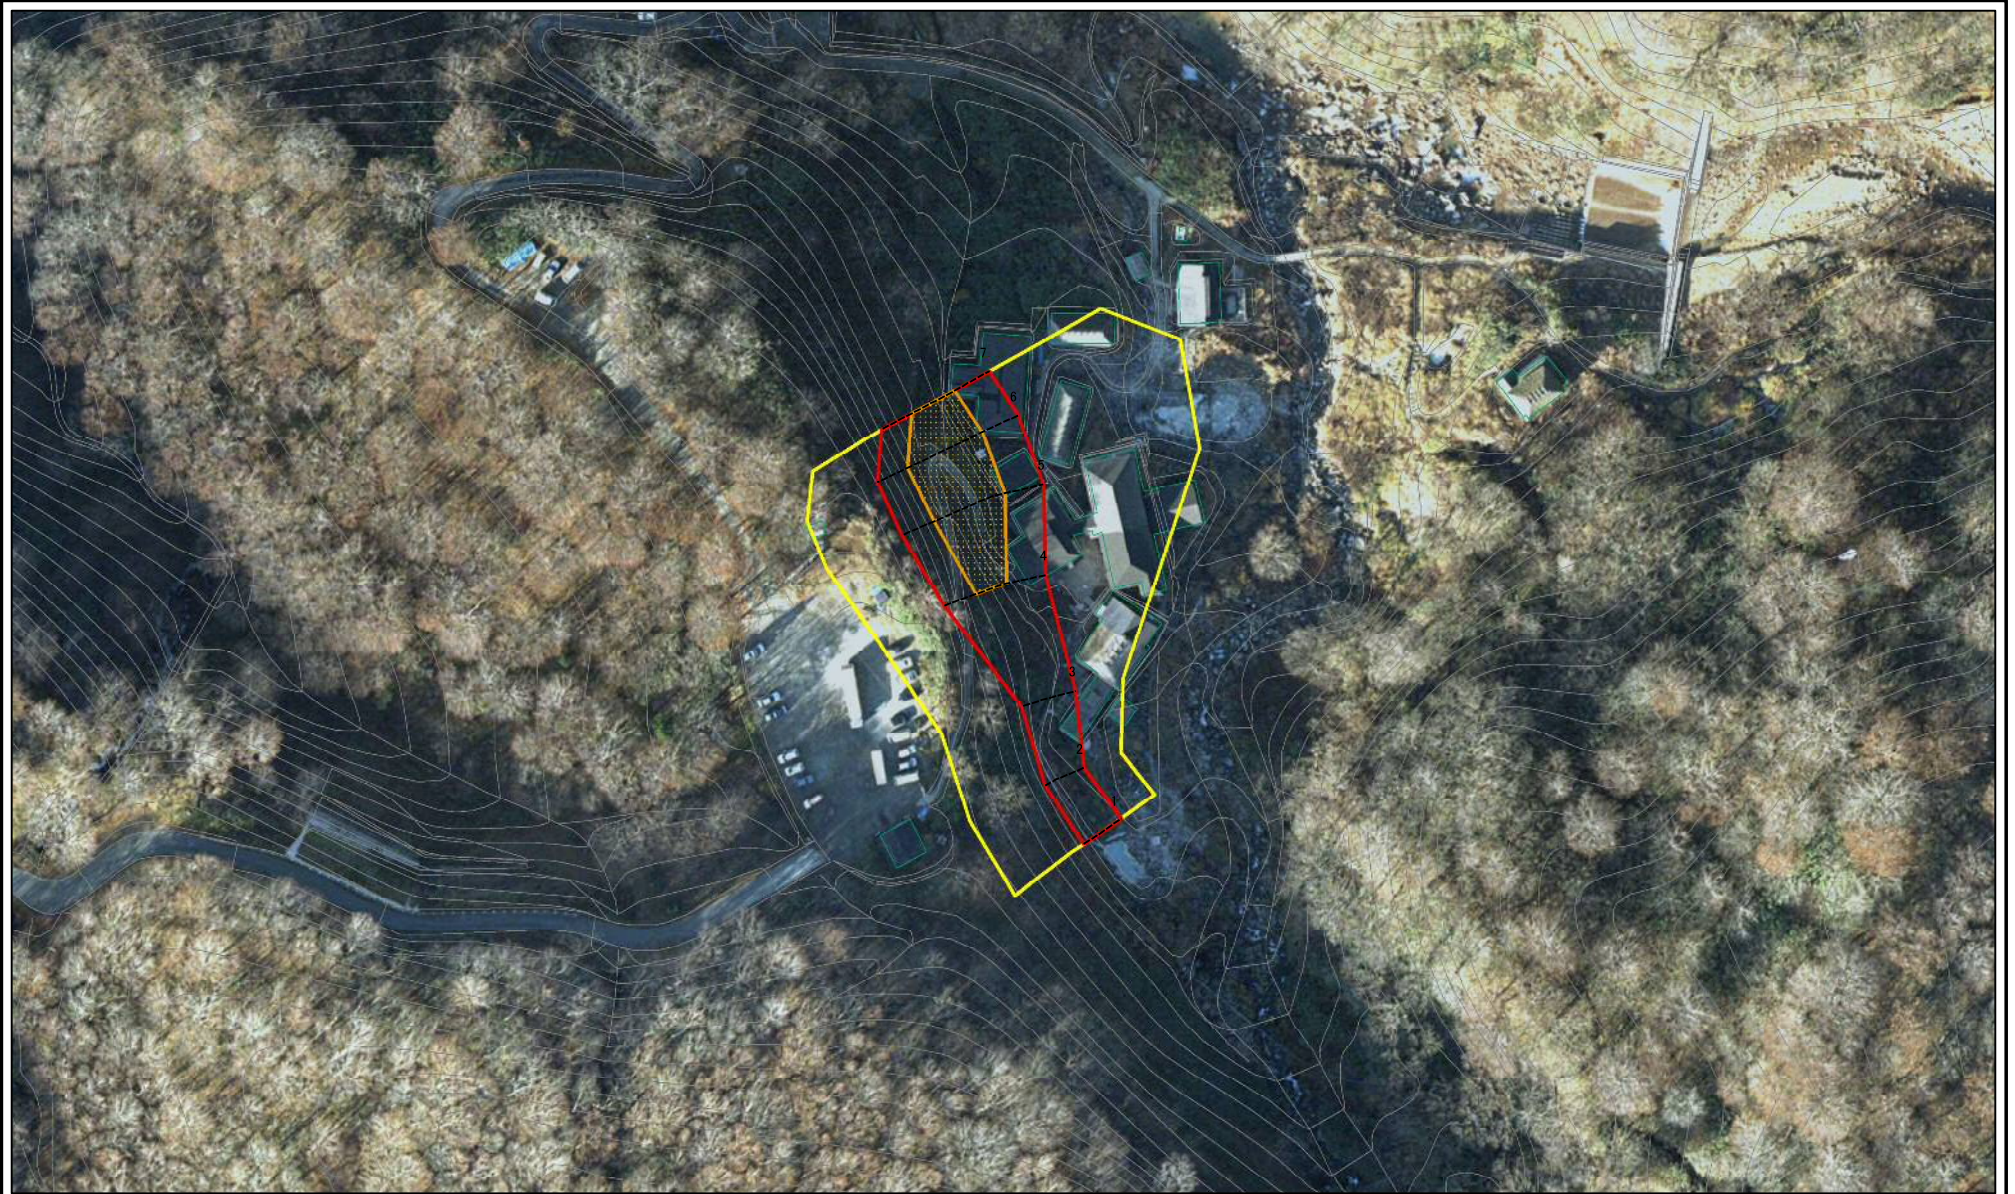
図中の数字は横断測線番号を示す

様式-2-1(急)
土砂災害警戒区域・土砂災害特別警戒区域
区域図(その2)

土砂災害防止法施行令第二条の基準に該当する区域		N 縮尺 1:1,000
土砂災害防止法施行令第三条の基準に該当する区域		
それ以外の区域
