土砂災害警戒区域等の指定の公示に係る図書(その1)

様式-1(急)
土砂災害警戒区域・土砂災害特別警戒区域
位置図

I-1375

山本2号

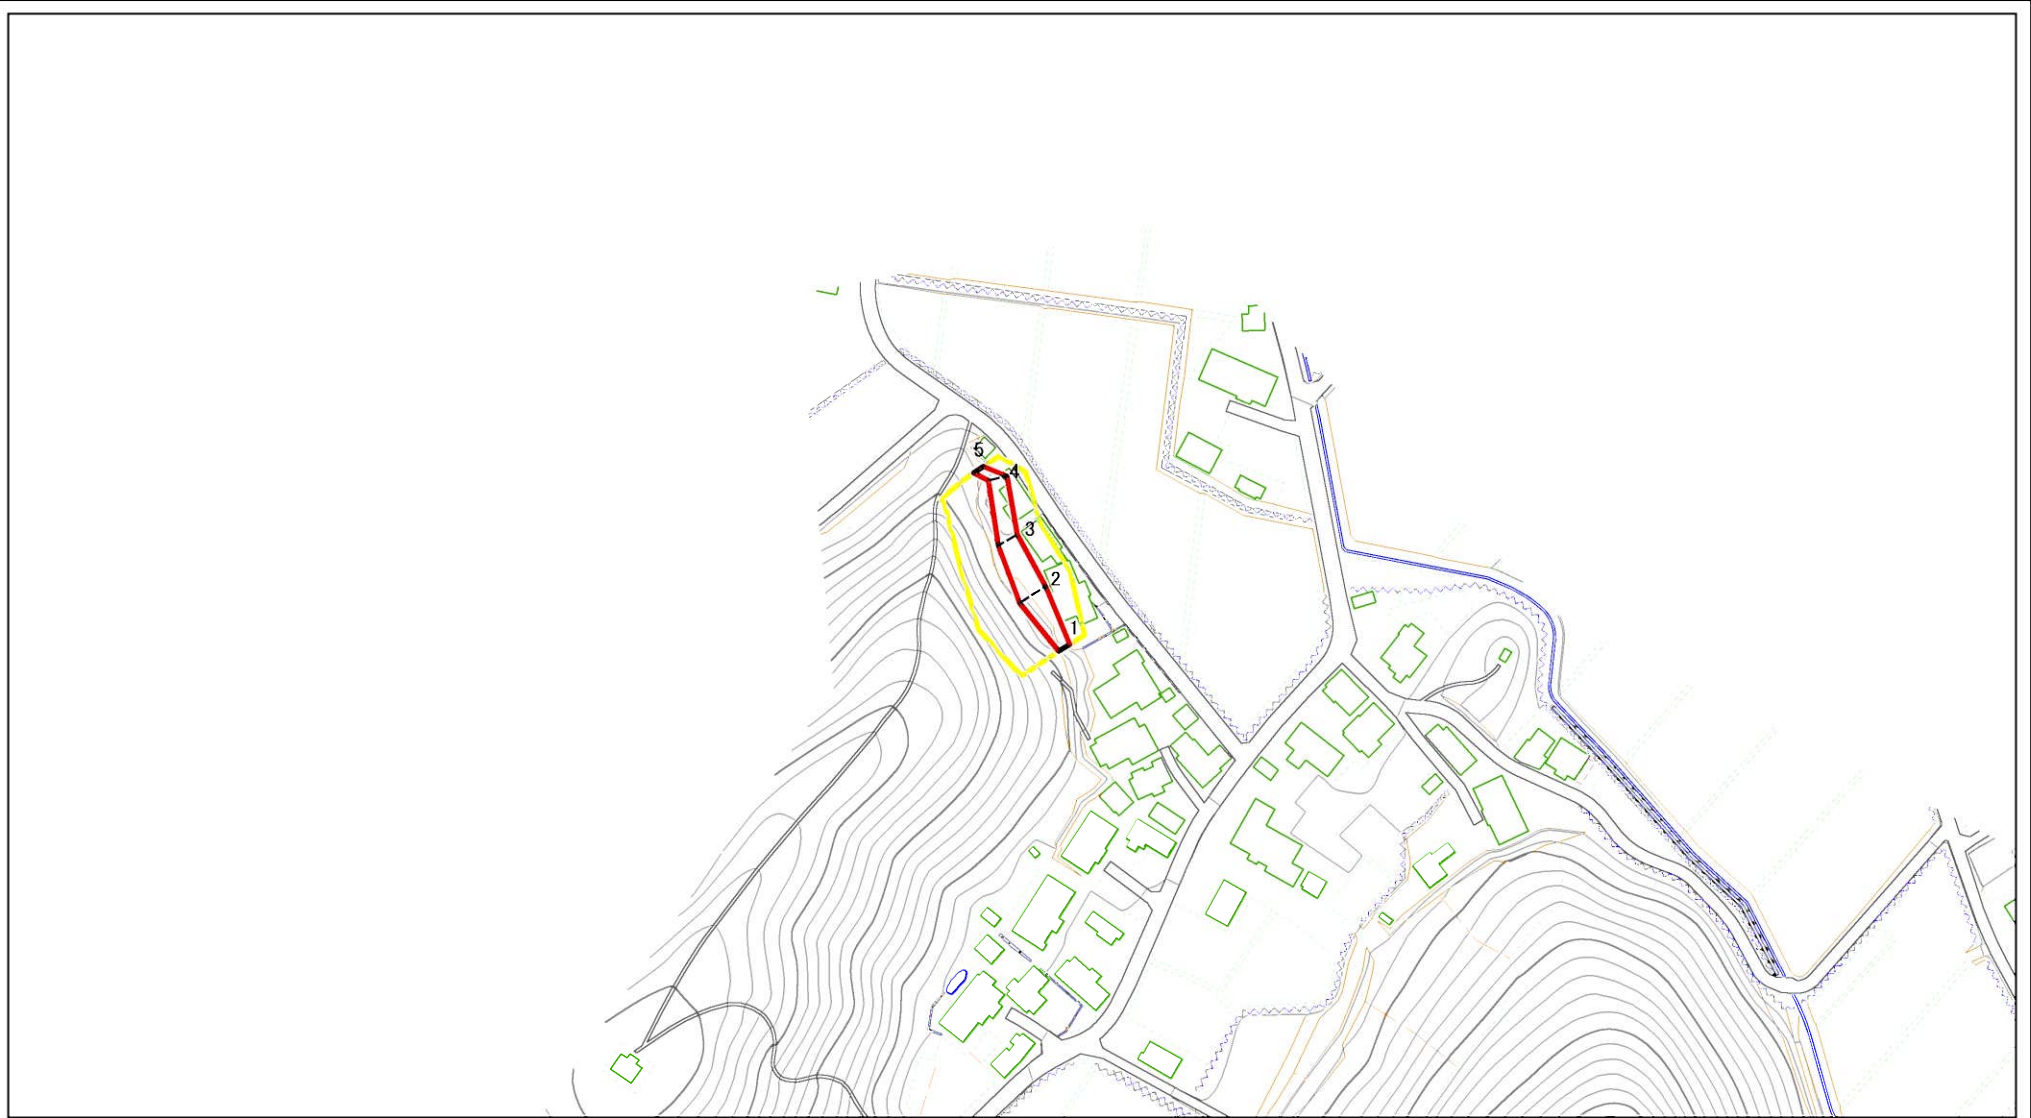
土砂災害警戒区域・土砂災害特別警戒区域
区域図(その1)

図中の数字は横断測線番号を示す

土砂災害防止法施行令第二条の基準に該当する区域

土砂災害防止法
施行令第三条の
基準に該当する
区域

土石等の(移動)高さが1m以下の場合、
土石等の移動による力が100kN/mを超える区域

土石等の堆積の高さが3mを超える区域

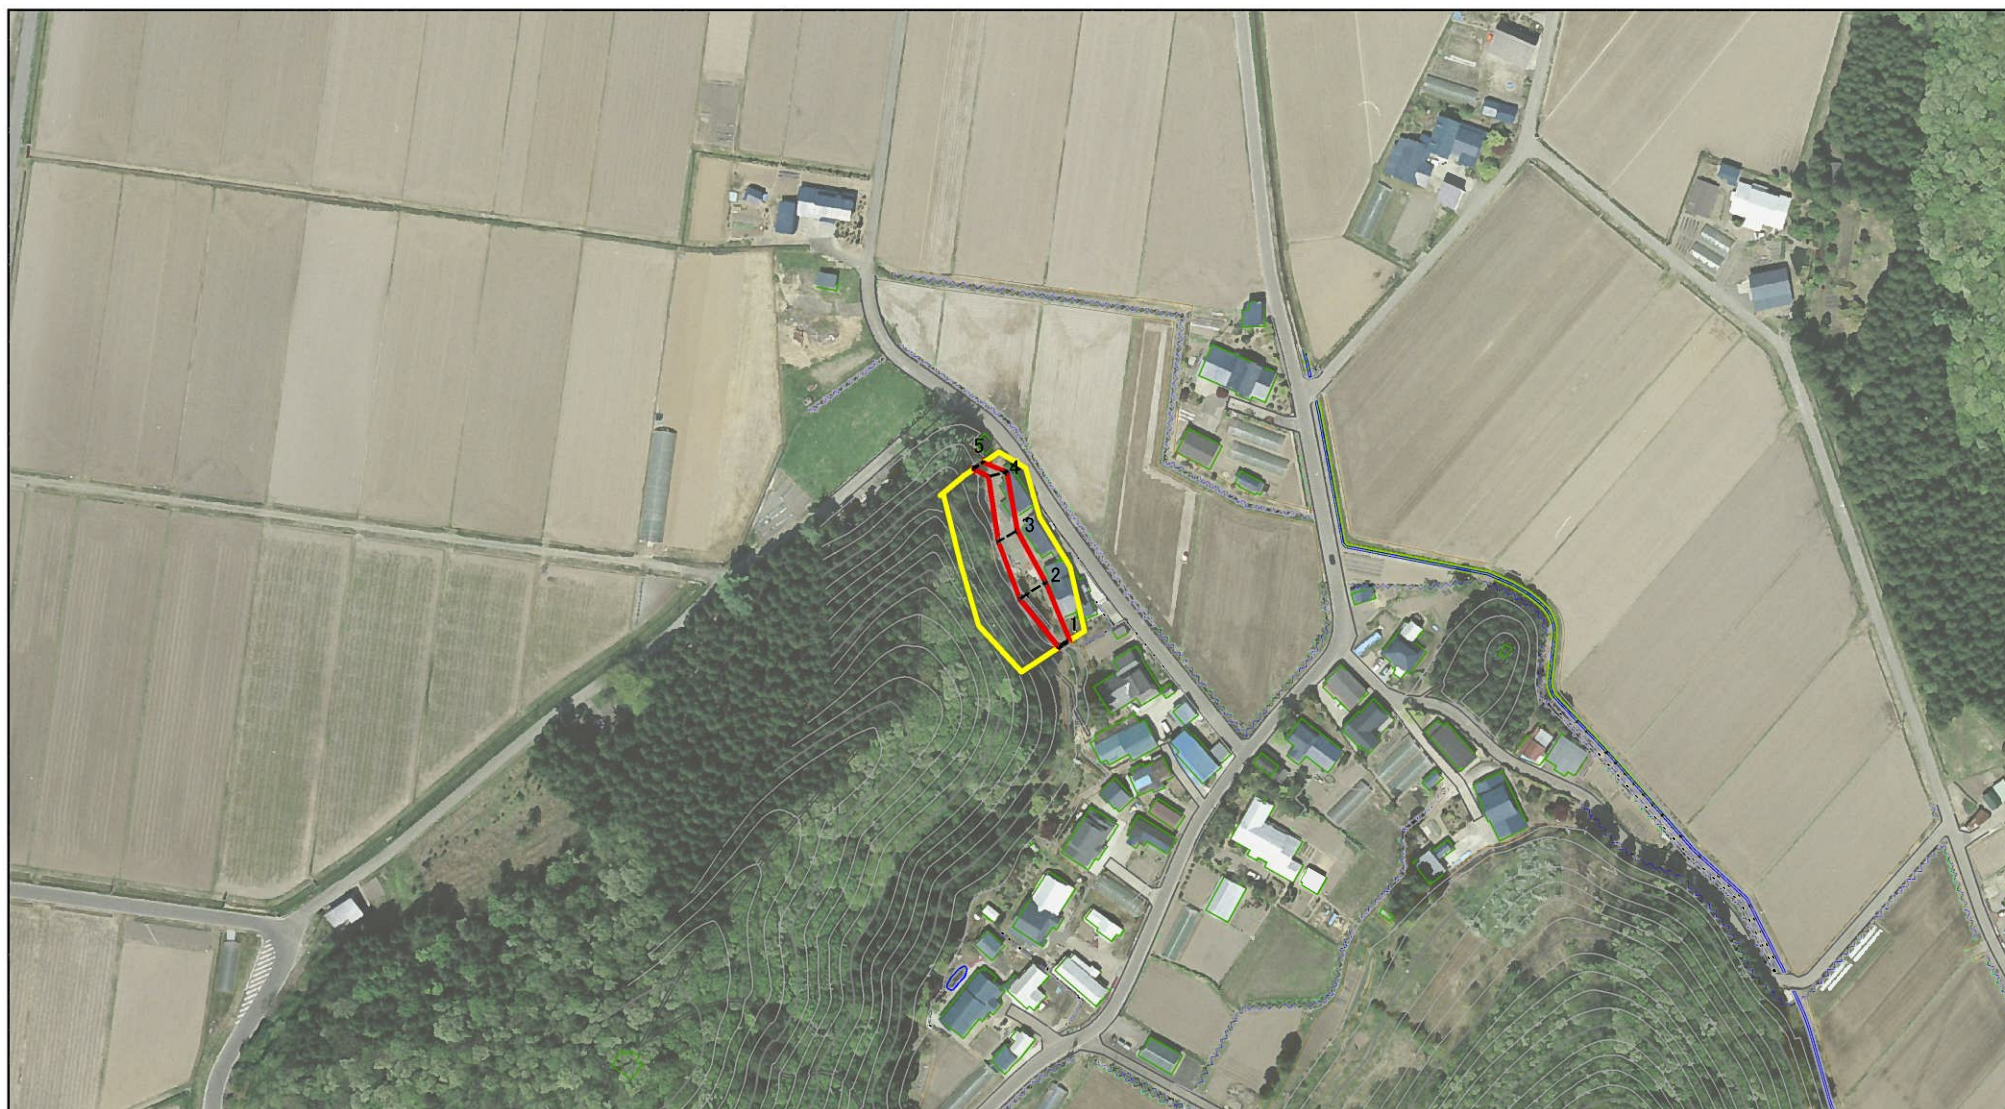
土砂災害警戒区域・土砂災害特別警戒区域
区域図(その1)

図中の数字は横断測線番号を示す

土砂災害防止法施行令第二条の基準に該当する区域	
土砂災害防止法施行令第三条の基準に該当する区域	
それ以外の区域

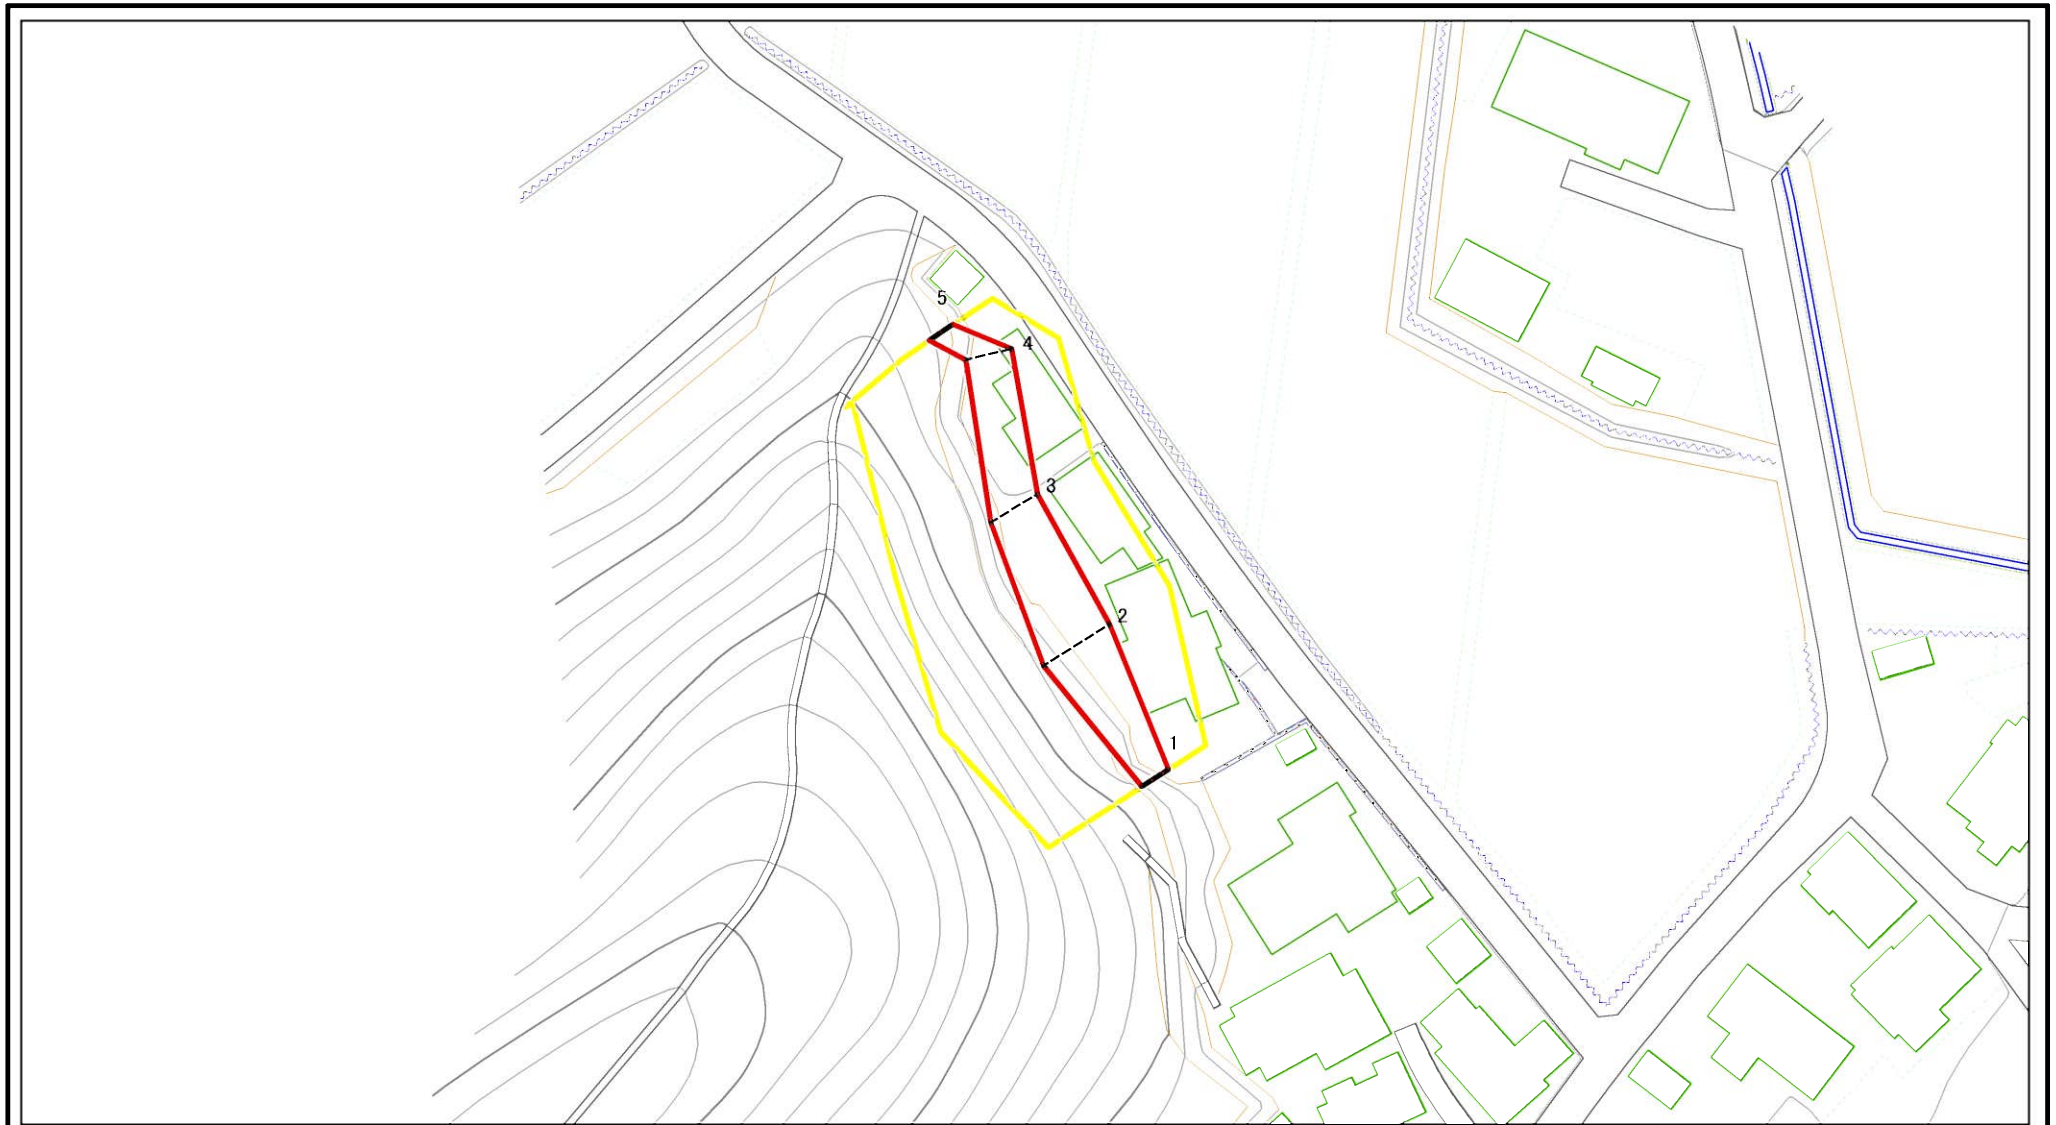
図中の数字は横断測線番号を示す

様式-2-1(急) 土砂災害警戒区域・土砂災害特別警戒区域 区域図(その2)	土砂災害防止法施行令第二条の基準に該当する区域		N 縮尺 1:1,000	自然現象の種類	急傾斜地の崩壊	箇所番号	I-1375	
	土砂災害防止法施行令第三条の基準に該当する区域			告示番号	第635号	箇所名	山本2号	
	土砂等の(移動)高さが1m以下の場合、土砂等の移動による力が100kN/mを超える区域			告示年月日	平成28年11月29日	所在地	秋田県仙北郡美郷町飯詰 字南谷地	
	土砂等の堆積の高さが3mを超える区域			それ以外の区域

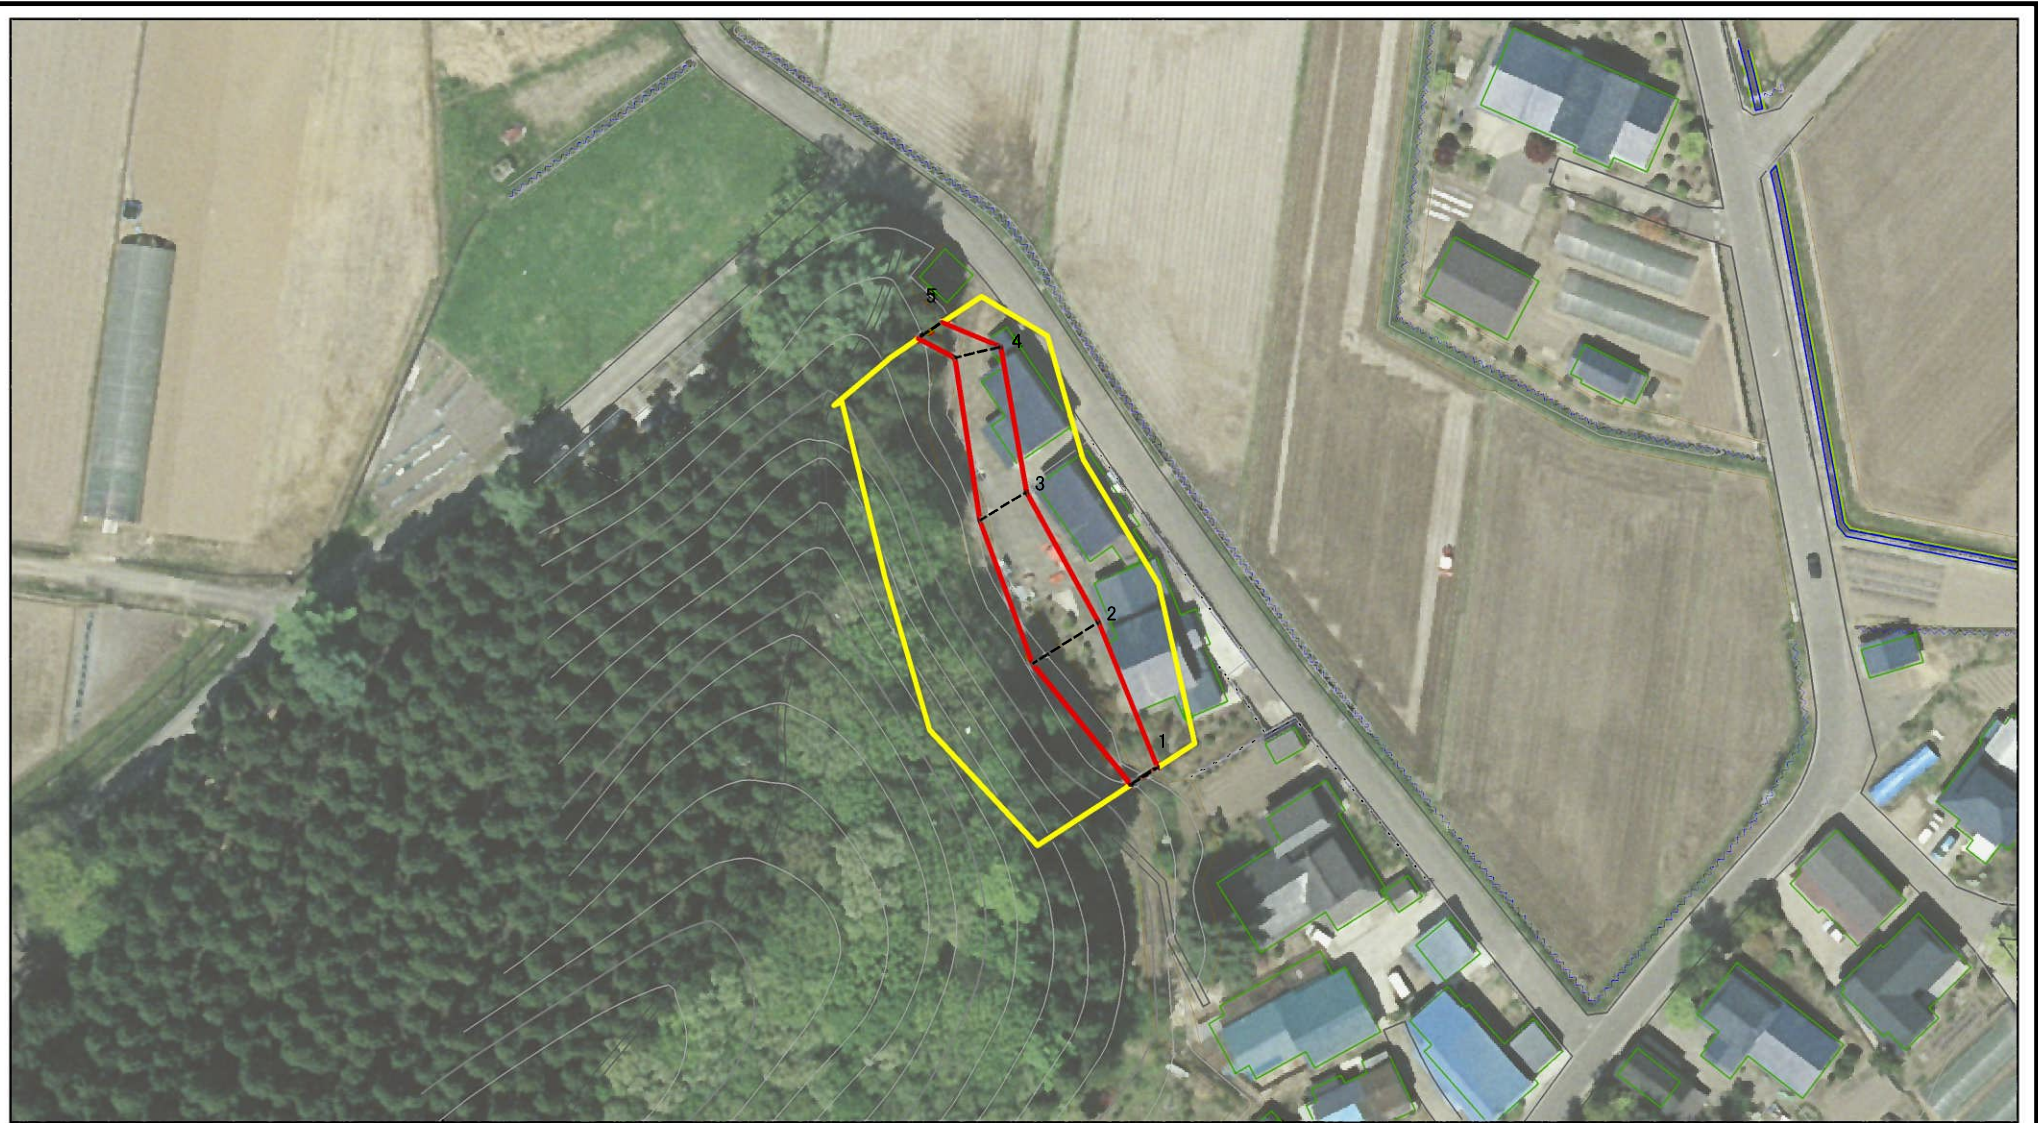
図中の数字は横断測線番号を示す

様式-2-1(急) 土砂災害警戒区域・土砂災害特別警戒区域 区域図(その2)	土砂災害防止法施行令第二条の基準に該当する区域		N 縮尺 1:1,000	自然現象の種類	急傾斜地の崩壊	箇所番号	I-1375
	土砂災害防止法施行令第三条の基準に該当する区域			告示番号	第635号	箇所名	山本2号
	土砂等の(移動)高さが1m以下の場合、土砂等の移動による力が100kN/mを超える区域		告示年月日	平成28年11月29日	所在地	秋田県仙北郡美郷町飯詰字南谷地	
	土砂等の堆積の高さが3mを超える区域						
それ以外の区域

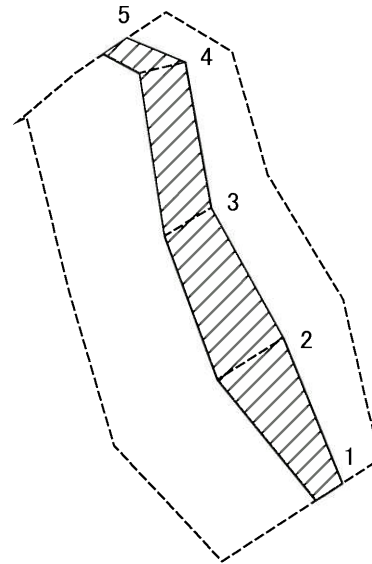
図中の数字は横断測線番号を示す

様式-2-2(急)
土砂災害特別警戒区域の区域区分図
(急傾斜地の崩壊に伴う土石等の移動により
建築物の地上部に作用すると想定される力)

土砂災害防止法施行令第二条の基準に該当する区域	
土砂災害防止法施行令第三条の基準に該当する区域	
それ以外の区域

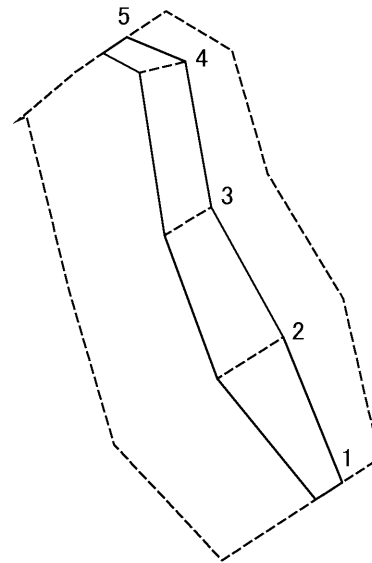
図中の数字は横断測線番号を示す

様式-2-3(急)
土砂災害特別警戒区域の区域区分図
(急傾斜地の崩壊に伴う土石等の堆積により
建築物の地上部に作用すると想定される力)

土砂災害防止法施行令第二条の基準に該当する区域	
土砂災害防止法施行令第三条の基準に該当する区域	
それ以外の区域
