## 土砂災害警戒区域等の指定の公示に係る図書（その1）

様式-1 (急)  
土砂災害警戒区域・土砂災害特別警戒区域 位置図

I-882

寺内1号

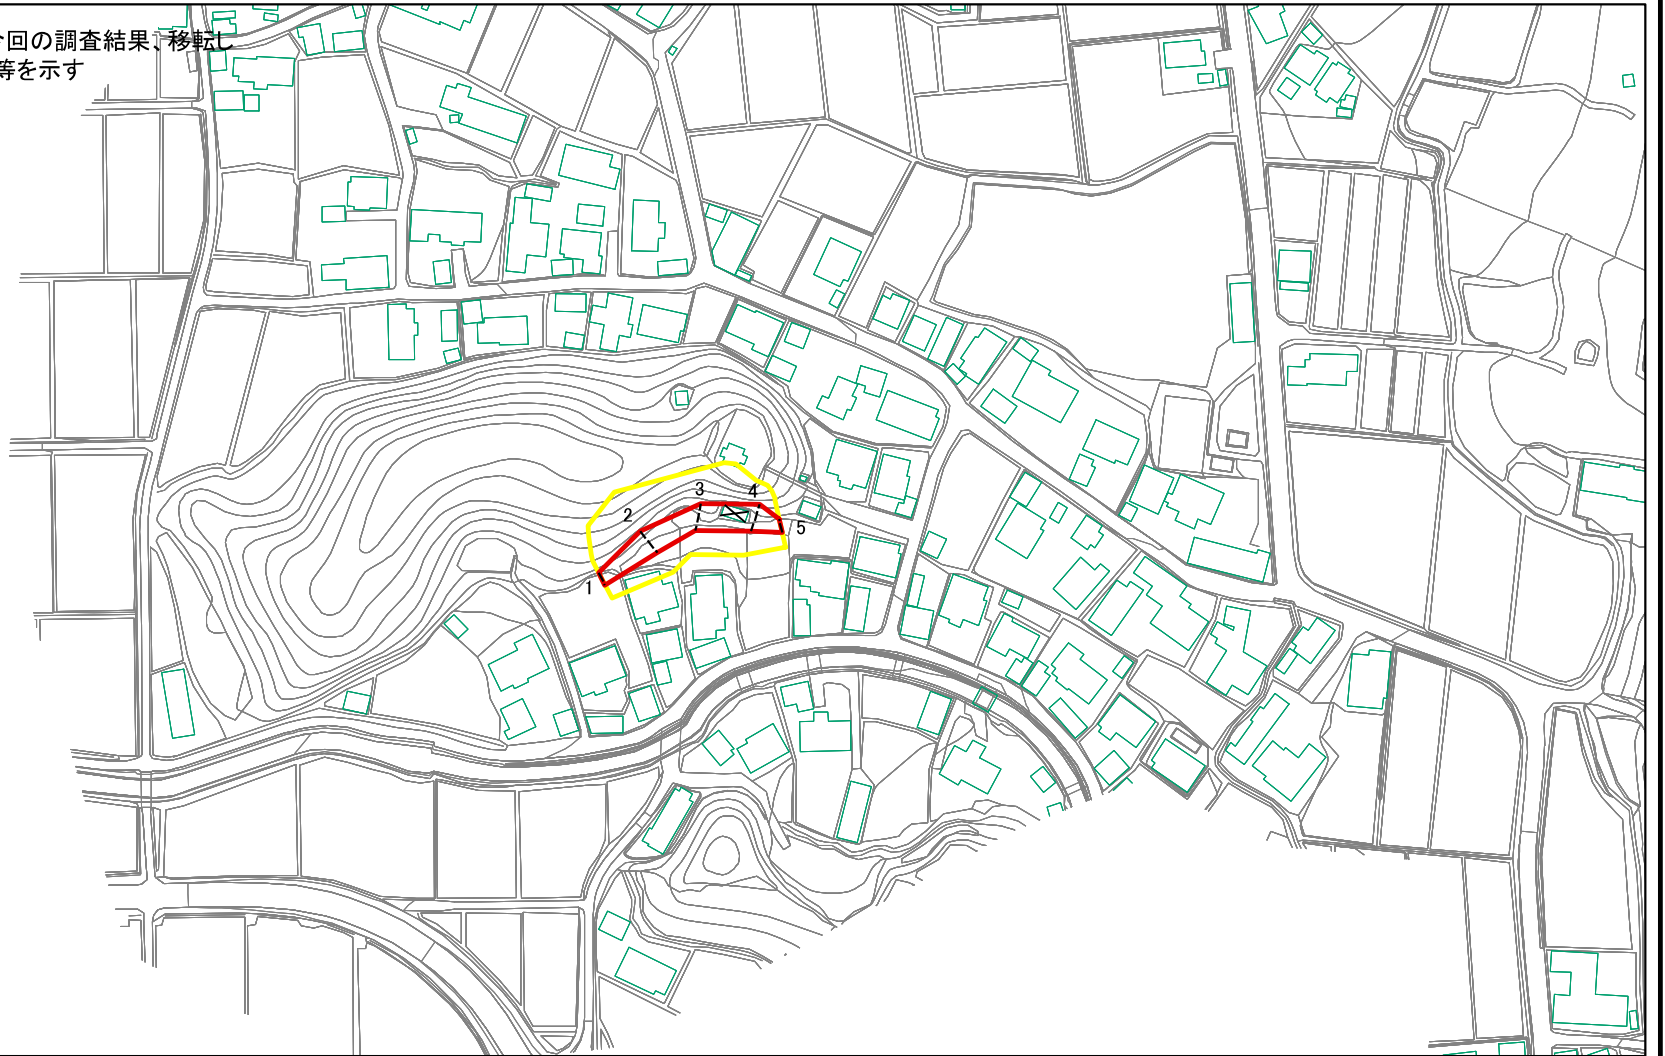
注)図面上で×印は、今回の調査結果、移転し  
無くなっている家屋等を示す

図中の数字は横断測線番号を示す

様式-2(急) 土砂災害警戒区域・土砂災害特別警戒区域 区域図(その1)	土砂災害防止法施行令第二条の基準に該当する区域		N 縮尺 1:2,500	自然現象の種類	急傾斜地の崩壊	箇所番号	I-882
	土砂災害防止法施行令第三条の基準に該当する区域			告示番号	第56号	箇所名	寺内1号
	それ以外の区域			告示年月日	令和4年2月15日	所在地	秋田県横手市大屋寺内字寺内

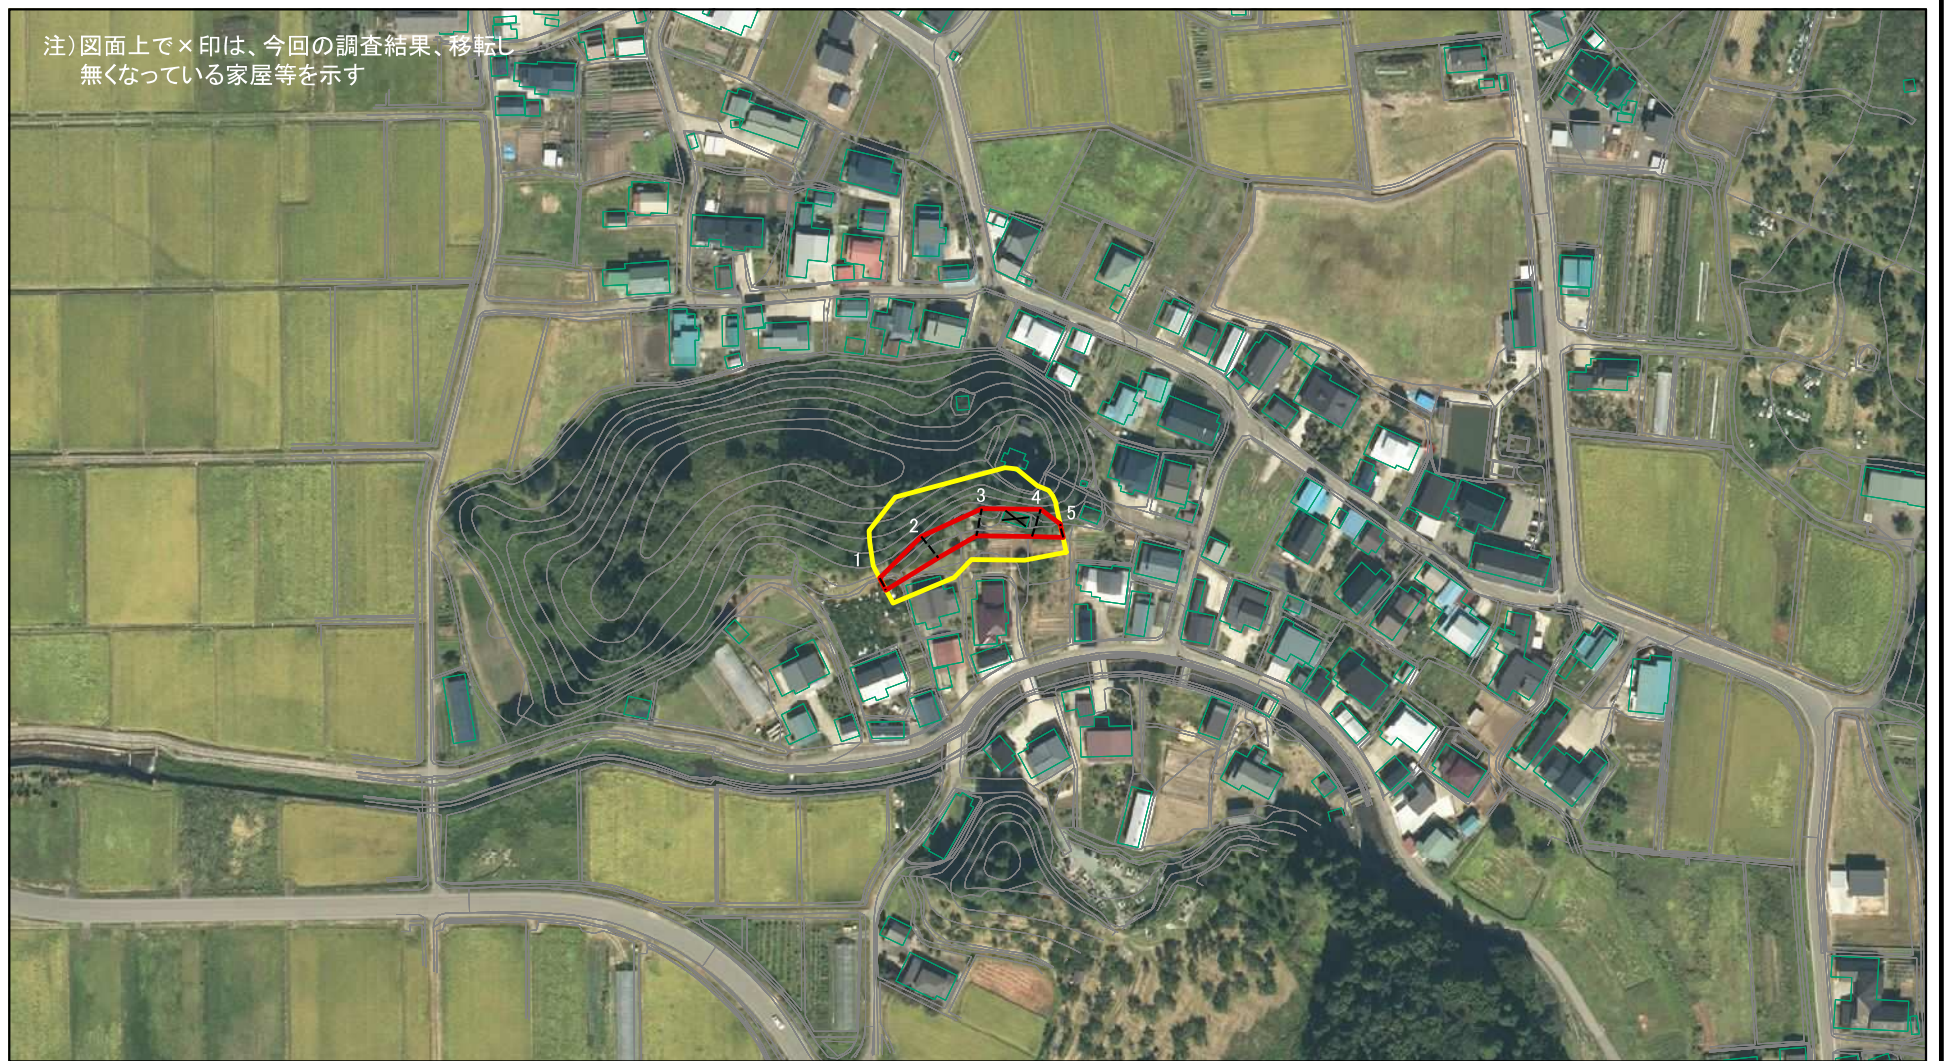
様式-2(急)  
土砂災害警戒区域・土砂災害特別警戒区域  
区域図(その1)

注)図面上で×印は、今回の調査結果、移転し  
無くなっている家屋等を示す

図中の数字は横断測線番号を示す

土砂災害防止法施行令第二条の基準に該当する区域	
土砂災害防止法施行令第三条の基準に該当する区域	
それ以外の区域

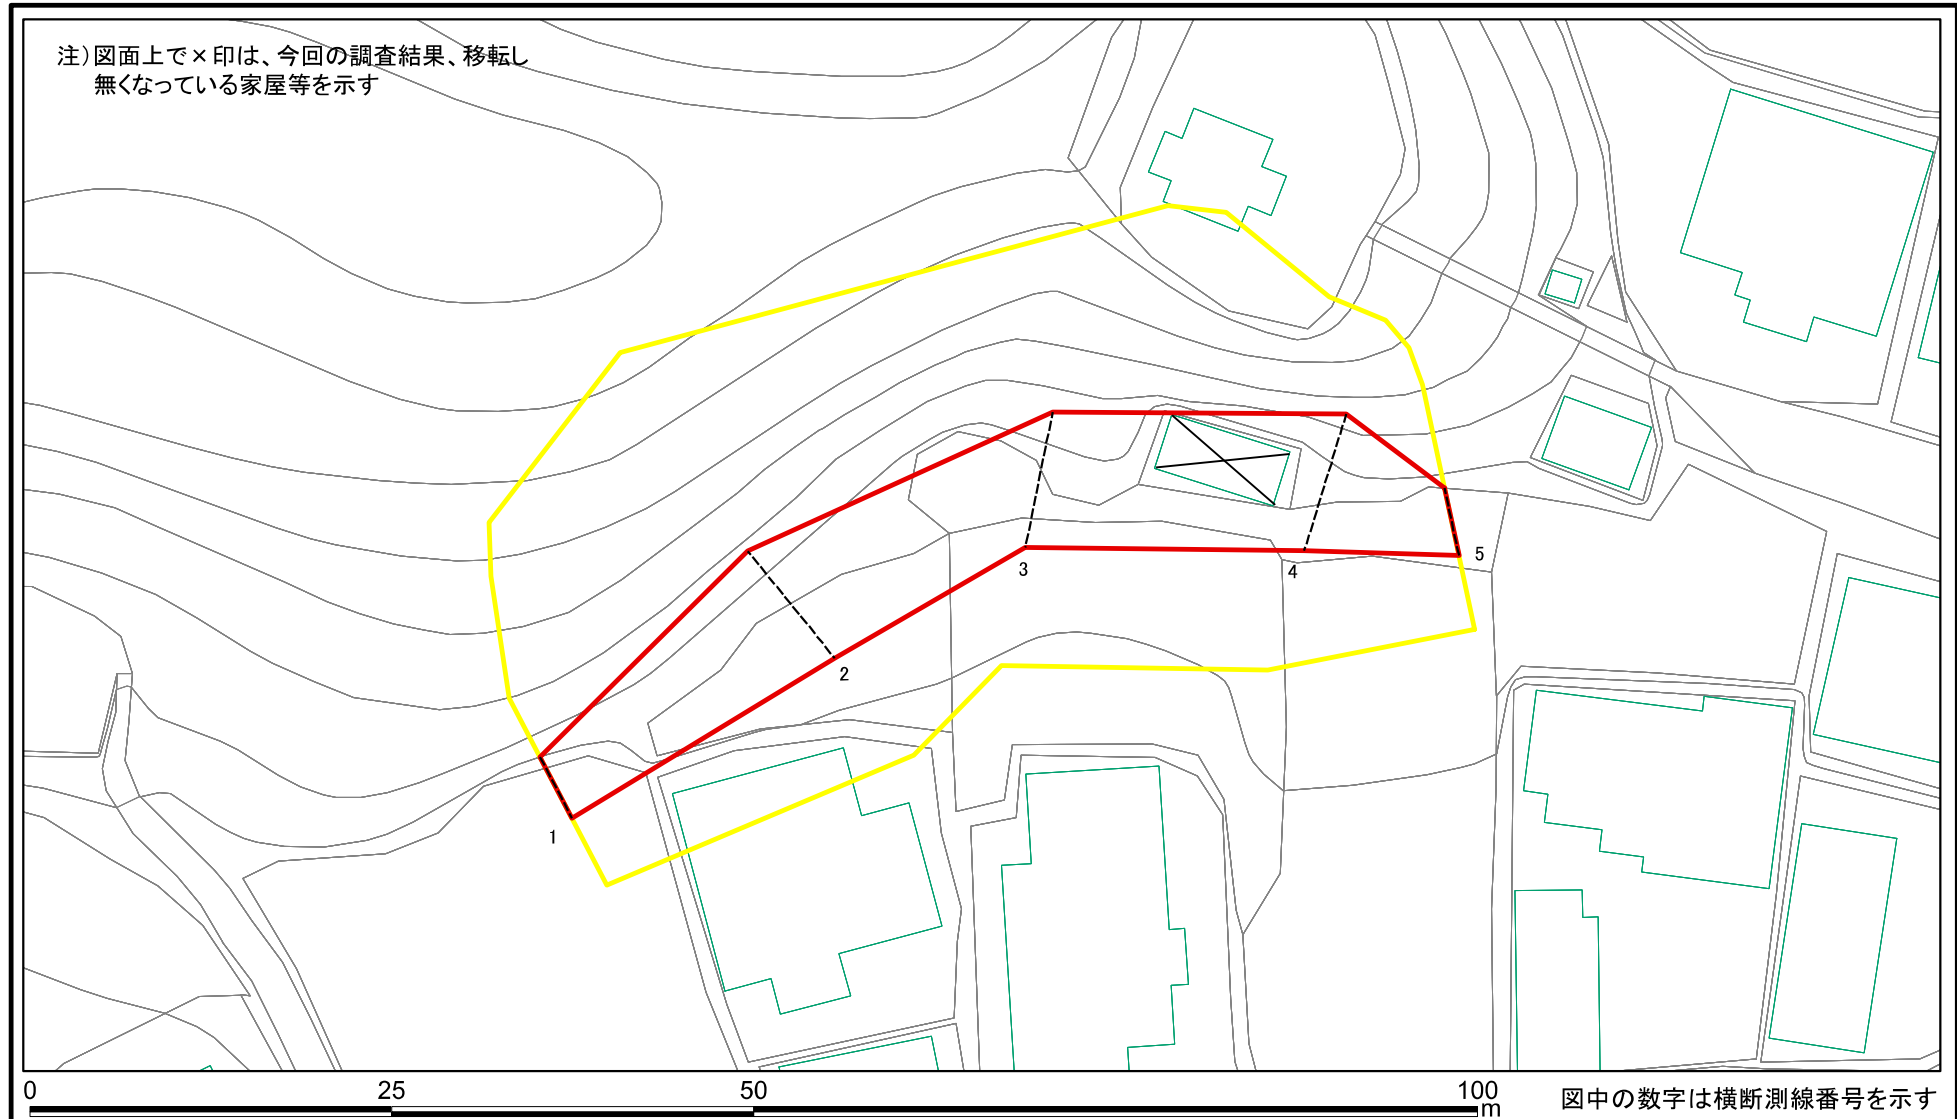
様式-2-1(急)

土砂災害警戒区域・土砂災害特別警戒区域  
区域図(その2)

土砂災害防止法施行令第二条の基準に該当する区域	
土砂災害防止法施行令第三条の基準に該当する区域	
それ以外の区域

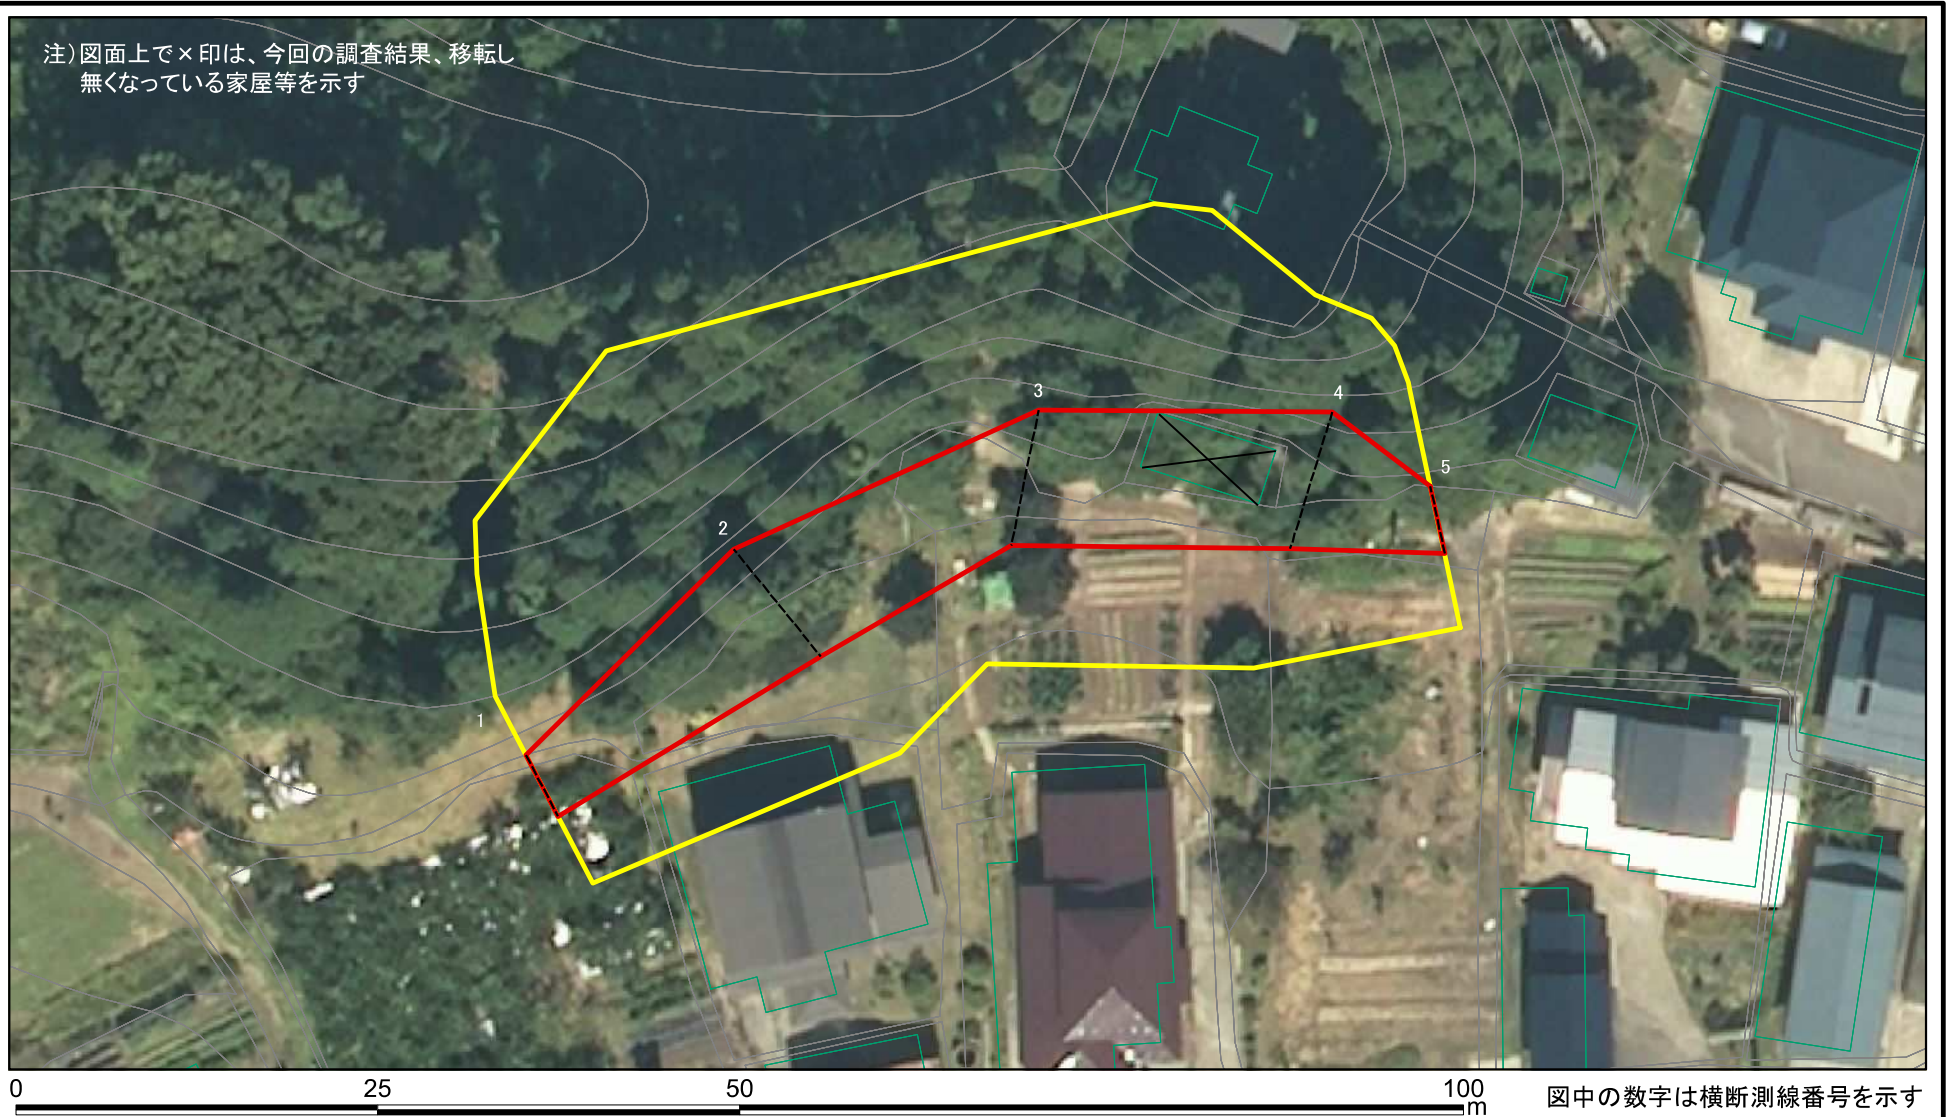
注)図面上で×印は、今回の調査結果、移転し  
無くなっている家屋等を示す

図中の数字は横断測線番号を示す

<b>様式-2-1(急)</b> 土砂災害警戒区域・土砂災害特別警戒区域 区域図(その2)	土砂災害防止法施行令第二条の基準に該当する区域		N 縮尺 1:500	自然現象の種類	急傾斜地の崩壊	箇所番号	I-882
	土砂災害防止法施行令第三条の基準に該当する区域			告示番号	第56号	箇所名	寺内1号
	土砂等の(移動)高さが1m以下の場合、土砂等の移動による力が100kN/mを超える区域		告示年月日	令和4年2月15日	所在地	秋田県横手市大屋寺内字寺内	
	土砂等の堆積の高さが3mを超える区域 それ以外の区域

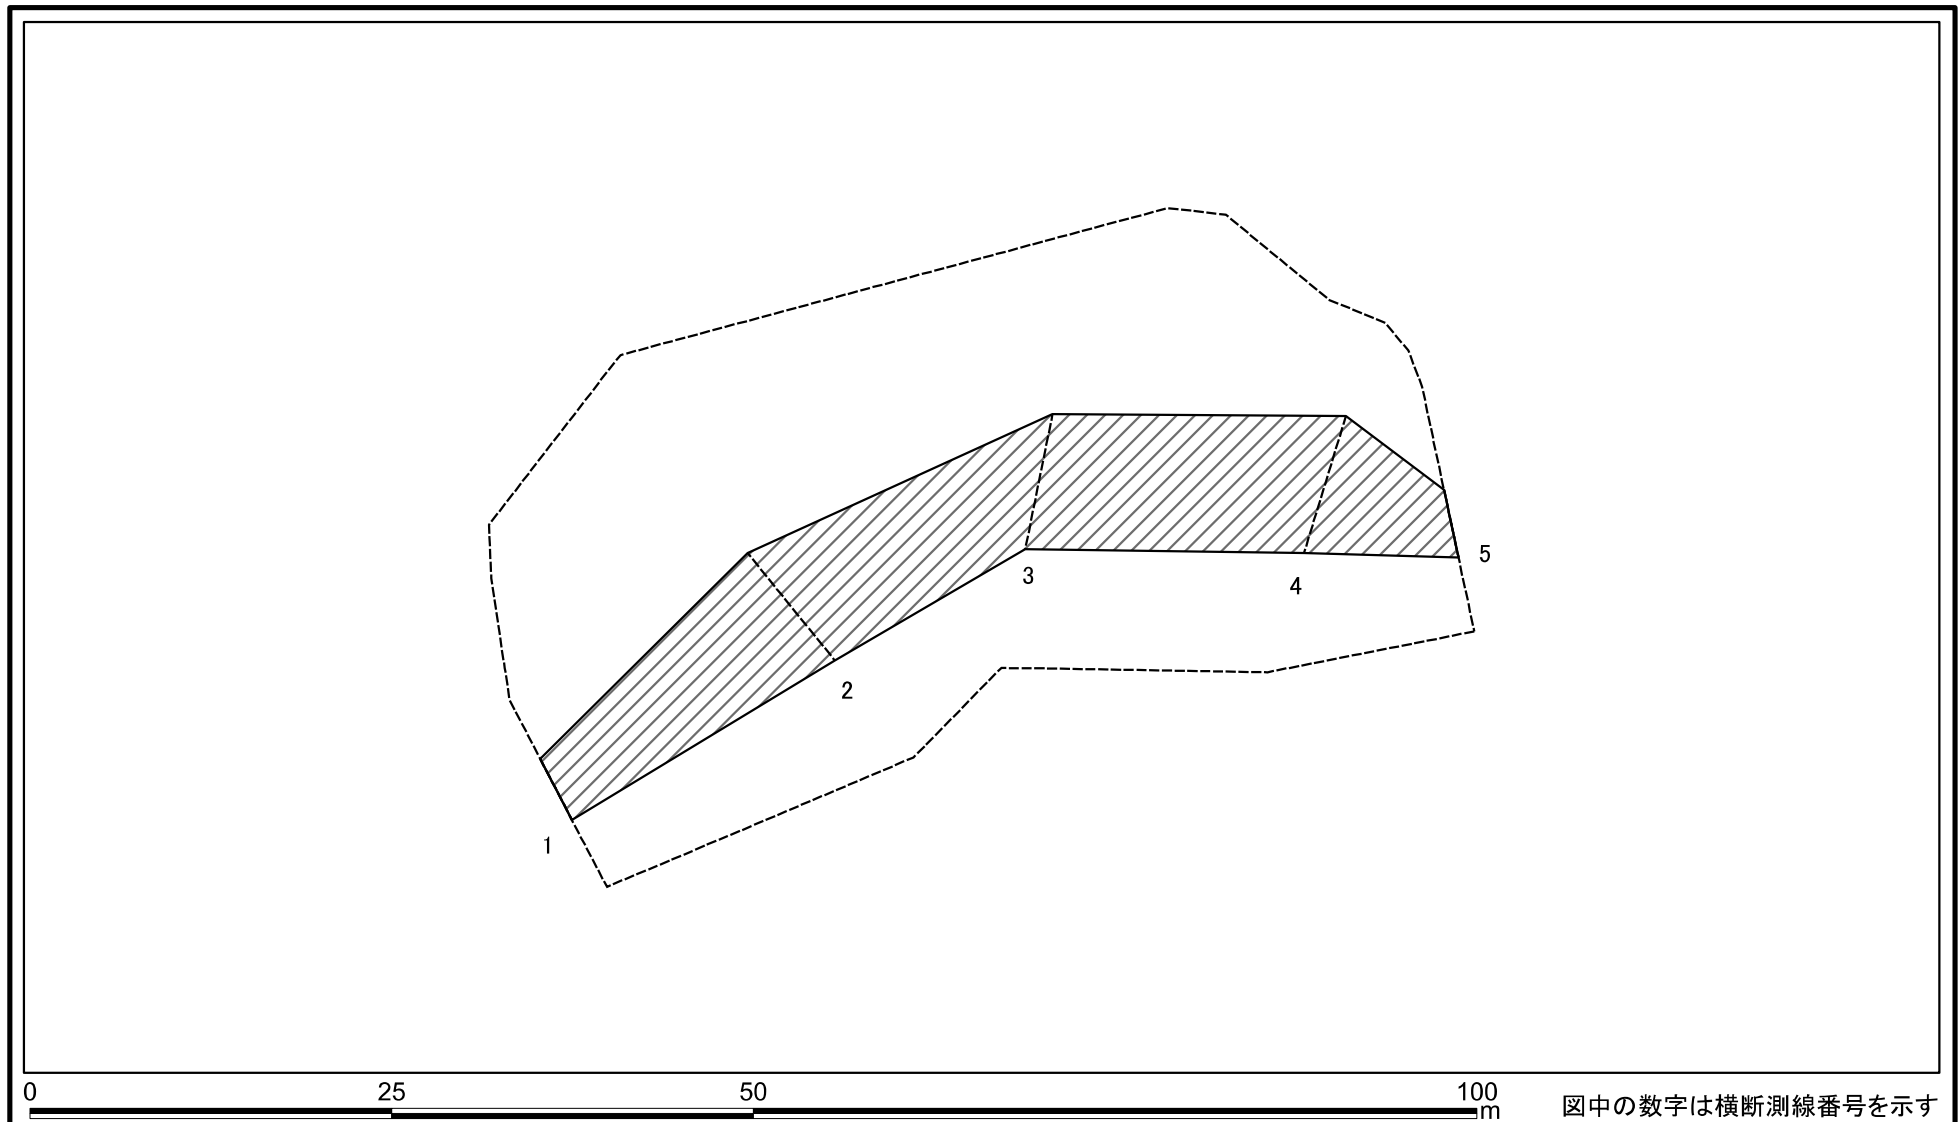
<b>様式-2-2(急)</b> 土砂災害特別警戒区域の区域区分図 (急傾斜地の崩壊に伴う土石等の移動により建築物の地上部に作用すると想定される力)	土砂災害防止法施行令第二条の基準に該当する区域		N 縮尺 1:500	自然現象の種類	急傾斜地の崩壊	箇所番号	I-882
	土砂災害防止法施行令第三条の基準に該当する区域			告示番号	第56号	箇所名	寺内1号
	それ以外の区域			告示年月日	令和4年2月15日	所在地	秋田県横手市大屋寺内字寺内

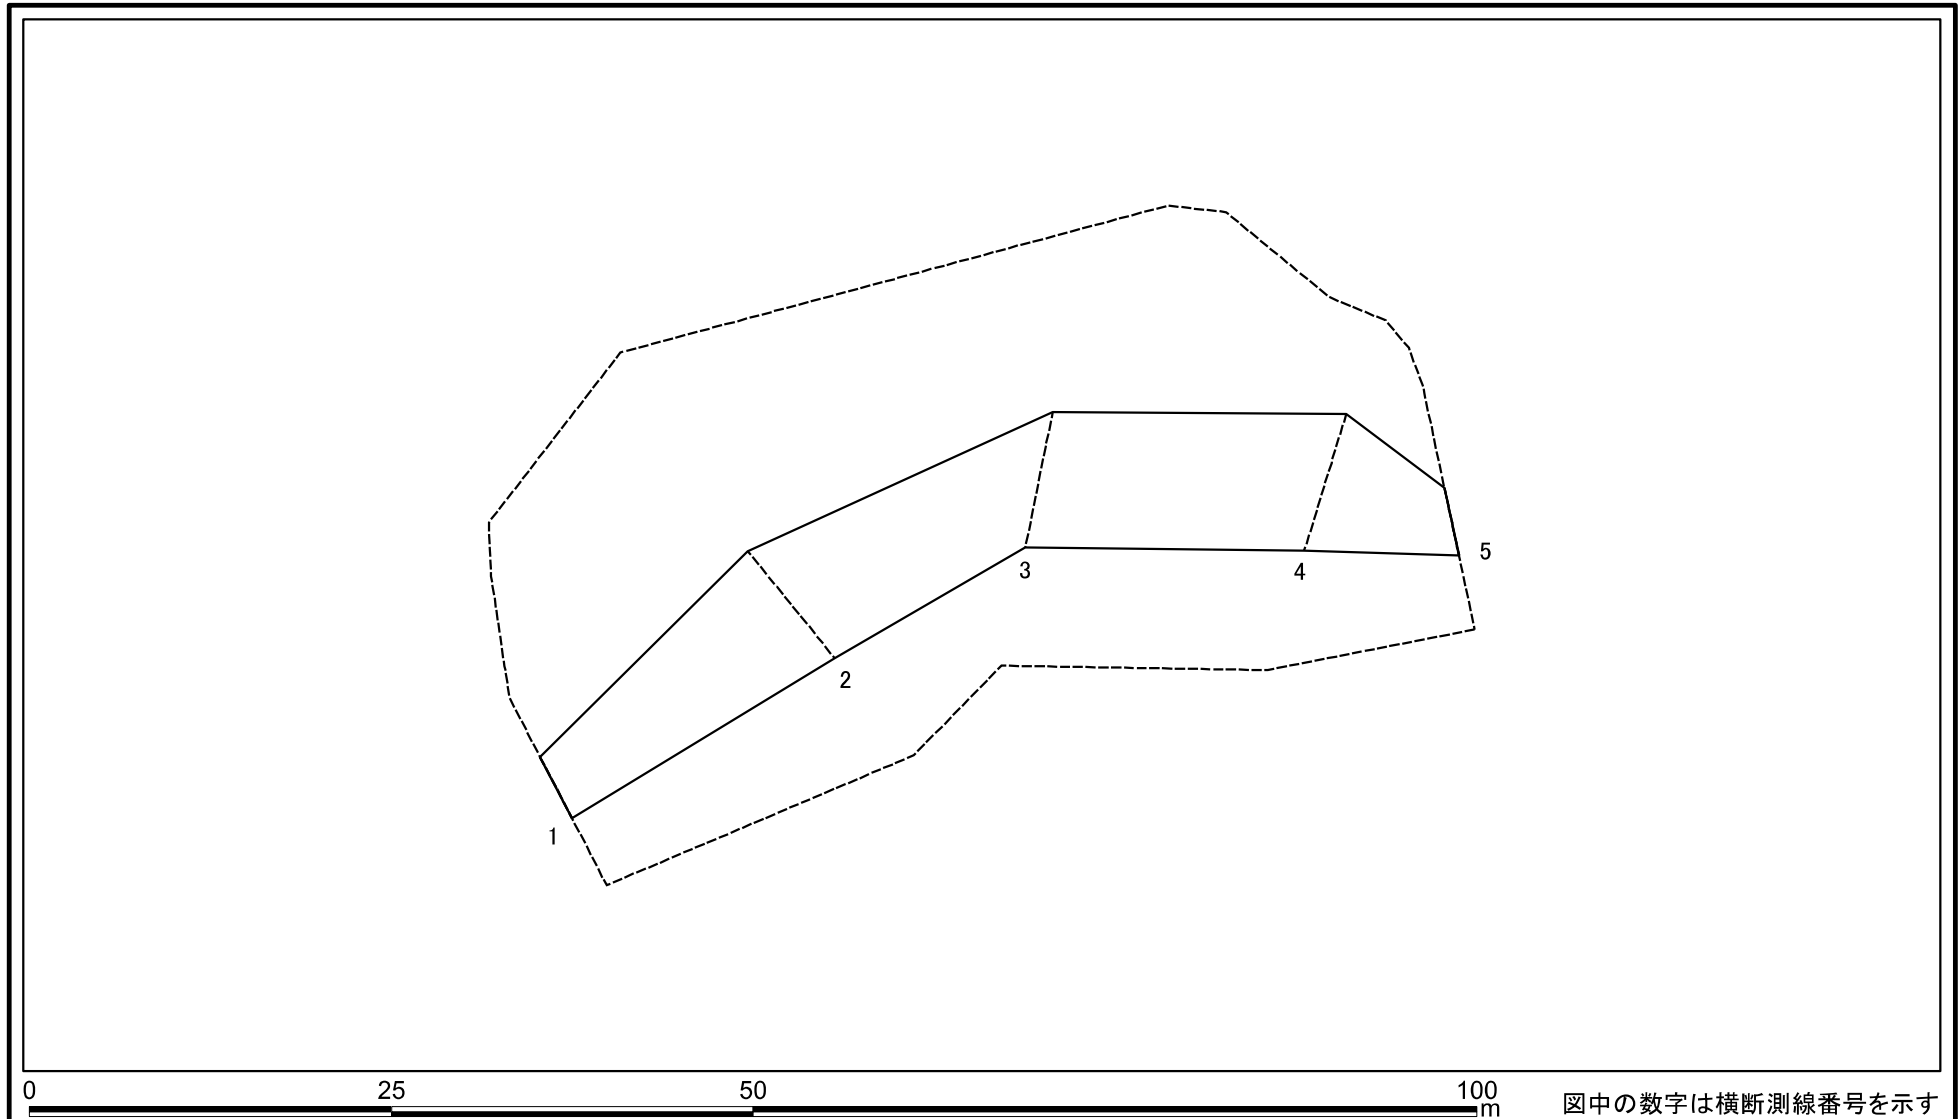
様式-2-3(急) 土砂災害特別警戒区域の区域区分図 (急傾斜地の崩壊に伴う土石等の堆積により 建築物の地上部に作用すると想定される力)	土砂災害防止法施行令第二条の基準に該当する区域			N 縮尺 1:500	自然現象の種類	急傾斜地の崩壊	箇所番号	I-882
	土砂災害防止法施行令第三条の基準に該当する区域	土石等の堆積の高さが3mを超える区域			告示番号	第56号	箇所名	寺内1号
		それ以外の区域			告示年月日	令和4年2月15日	所在地	秋田県横手市大屋寺内字寺内
