土砂災害警戒区域等の指定の公示に係る図書（その1）

土砂災害警戒区域・土砂災害特別警戒区域 位置図

自然現象の種類	急傾斜地の崩壊
箇所番号	I-873
箇所名	大乘院塚
所在地	秋田県横手市前郷字大乘院塚及び三井寺

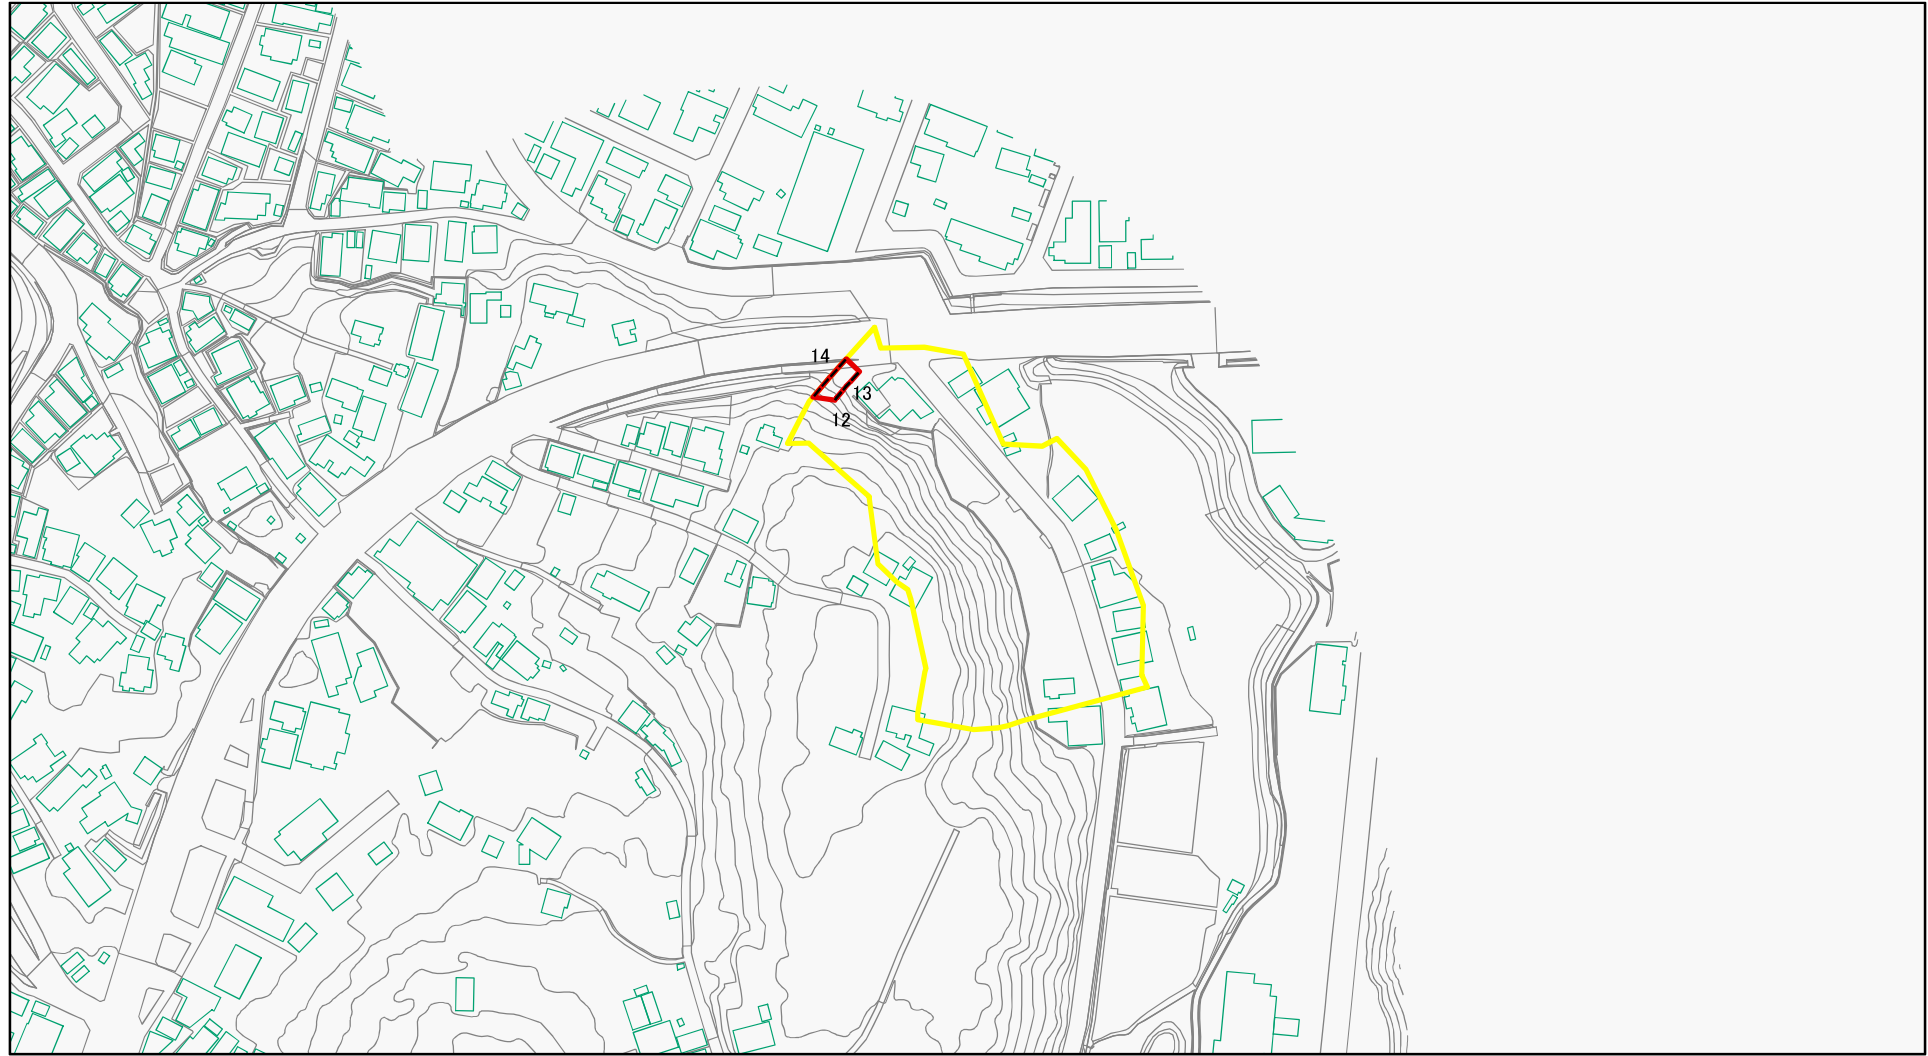
土砂災害警戒区域等の指定の公示に係る図書(その2)

図中の数字は横断測線番号を示す

様式-2(急) 土砂災害警戒区域・土砂災害特別警戒区域 区域図(その1)	土砂災害防止法施行令第二条の基準に該当する区域		N 縮尺 1:2,500	自然現象の種類	急傾斜地の崩壊	箇所番号	I-873	
	土砂災害防止法施行令第三条の基準に該当する区域			告示番号	第240号	箇所名	大乘院塚	
	土砂等の(移動)高さが1m以下の場合、土砂等の移動による力が100kN/mを超える区域			告示年月日	平成29年5月2日	所在地	秋田県横手市前郷字大乘院塚及び三井寺	
	土砂等の堆積の高さが3mを超える区域							
	それ以外の区域
