## 土砂災害警戒区域等の指定の公示に係る図書（その1）

様式-1 (急)  
土砂災害警戒区域・土砂災害特別警戒区域 位置図

自然現象の種類	急傾斜地の崩壊
箇所番号	Ⅱ-1472
箇所名	八丁新町
所在地	湯沢市上院内字八丁新町

土砂災害警戒区域・土砂災害特別警戒区域  
区域図(その1)

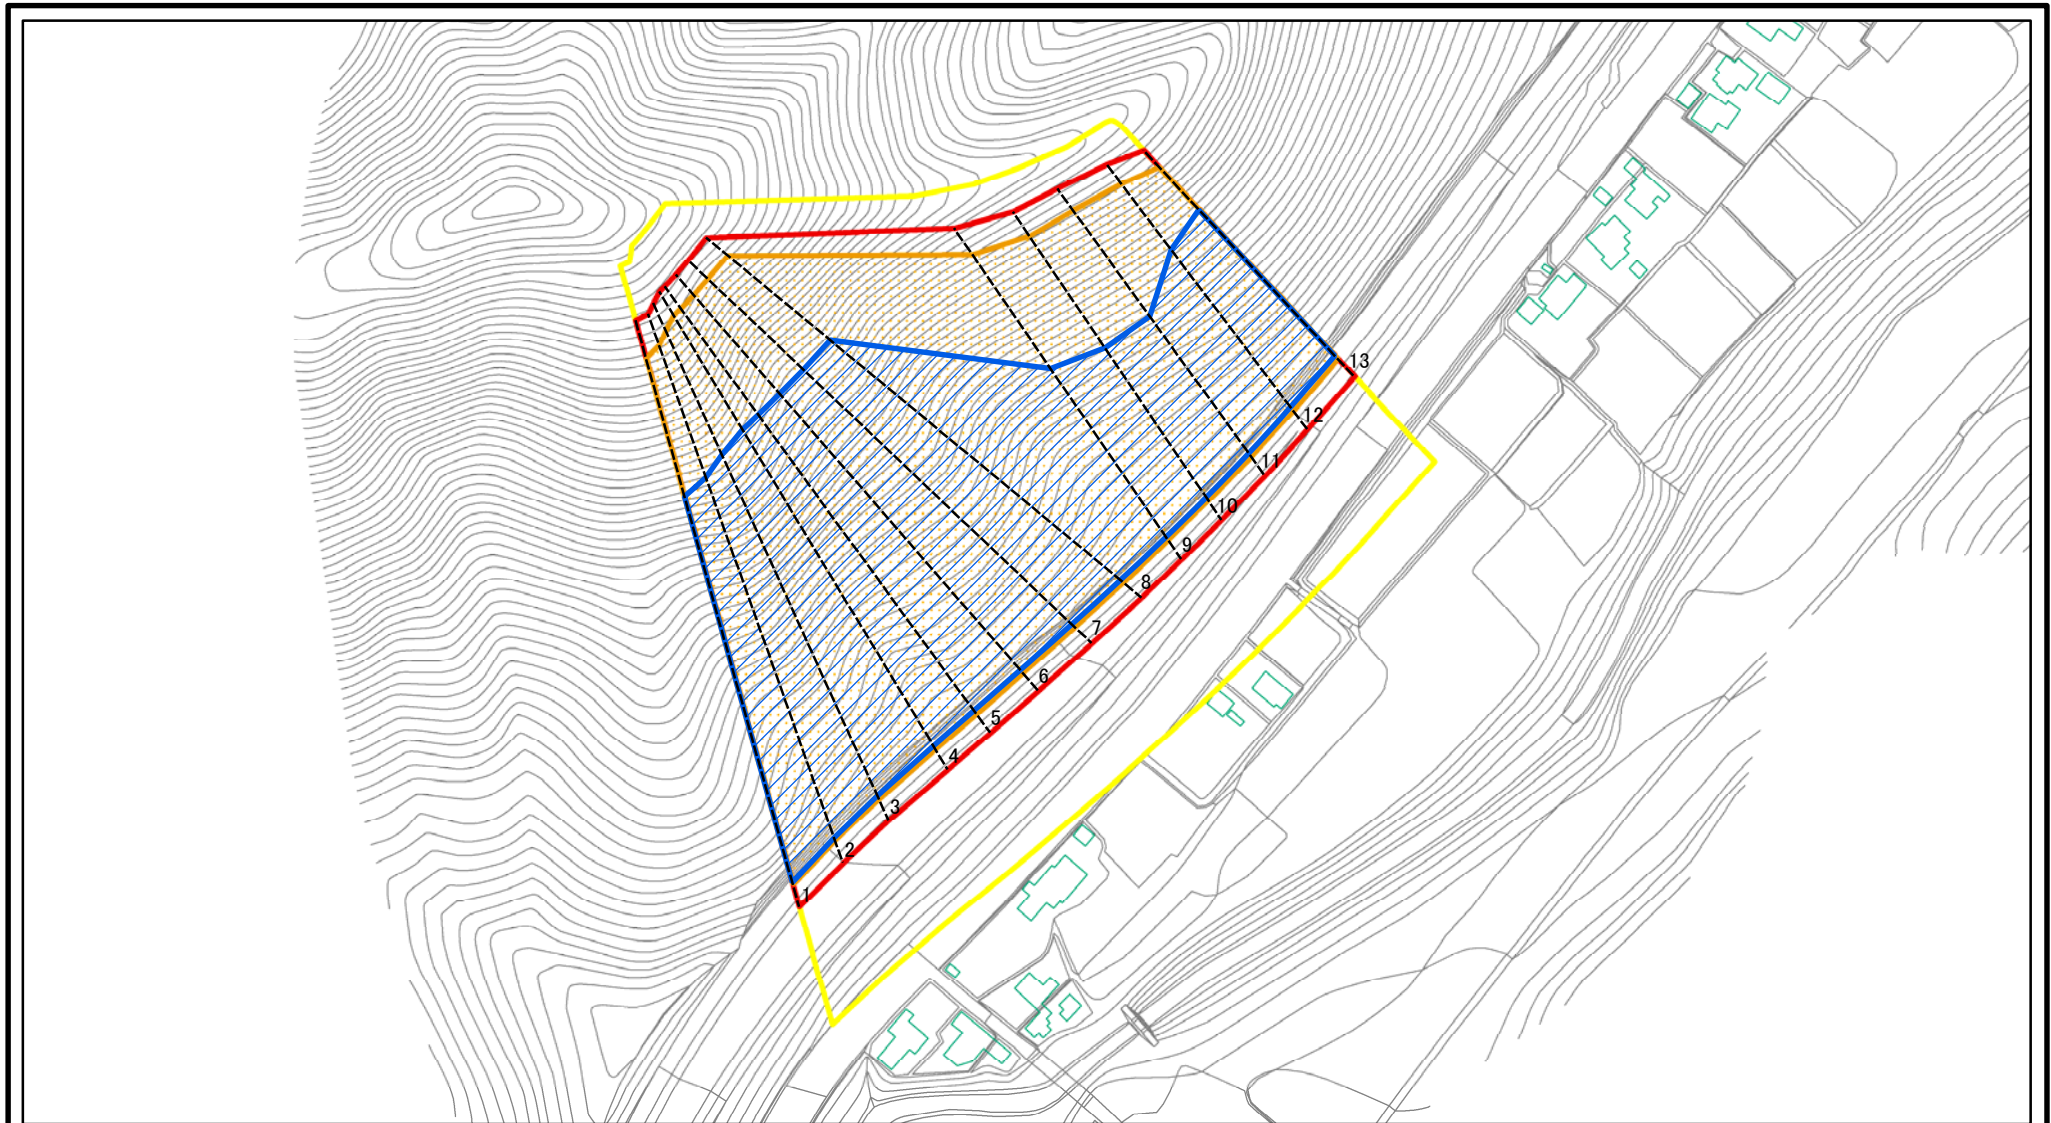
様式-2(急)

図中の数字は横断測線番号を示す

土砂災害防止法施行令第二条の基準に該当する区域

土砂災害防止法  
施行令第三条の  
基準に該当する  
区域

土石等の(移動)高さが1m以下の場合、  
土石等の移動による力が100kN/m<sup>2</sup>を超える区域  
土石等の堆積の高さが3mを超える区域  
それ以外の区域

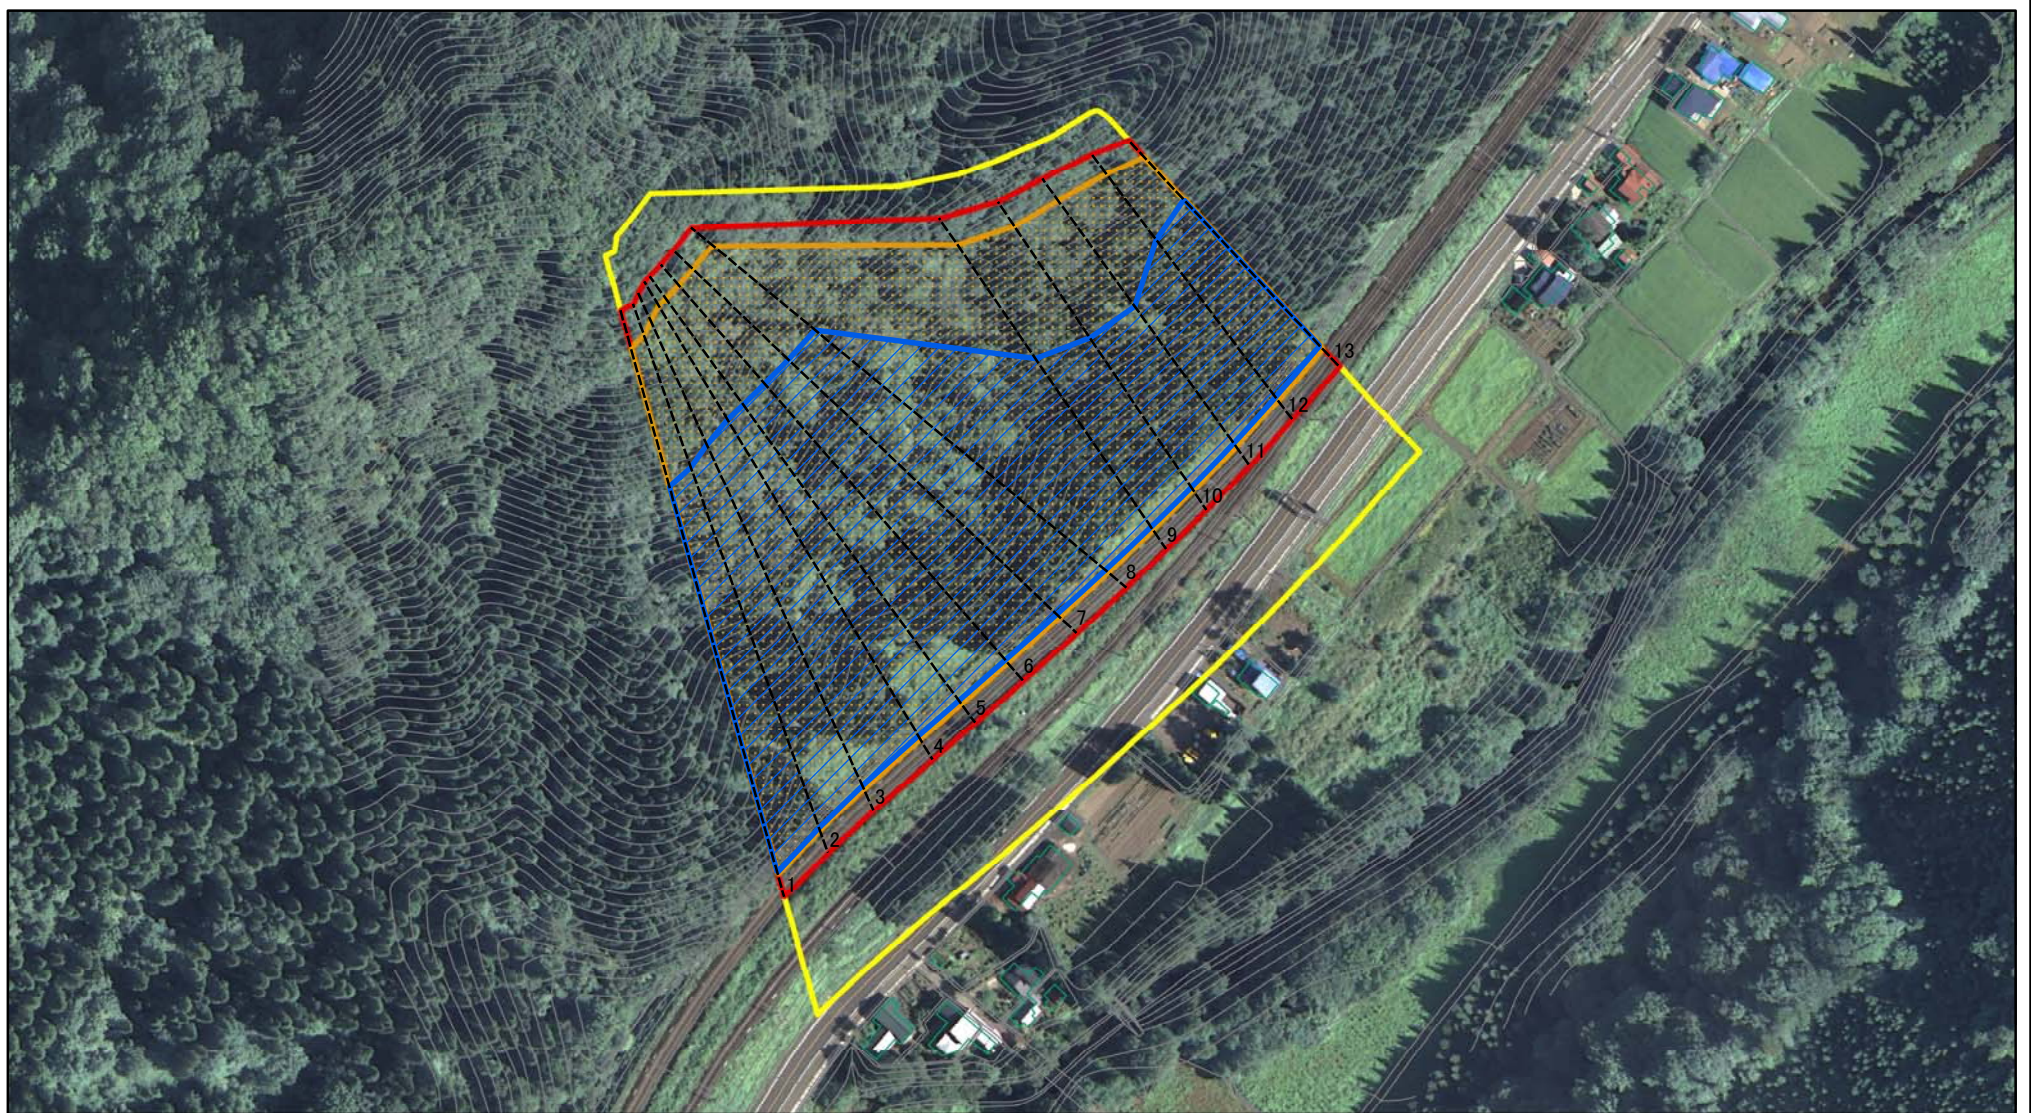
図中の数字は横断測線番号を示す

様式-2(急) 土砂災害警戒区域・土砂災害特別警戒区域 区域図(その1)	土砂災害防止法施行令第二条の基準に該当する区域		N 縮尺 1:2,500	自然現象の種類	急傾斜地の崩壊	箇所番号	II-1472
	土砂災害防止法施行令第三条の基準に該当する区域			告示番号	第485号	箇所名	八丁新町
	土砂等の(移動)高さが1m以下の場合、土砂等の移動による力が100kN/mを超える区域			告示年月日	平成26年9月30日	所在地	湯沢市上院内字八丁新町
	土砂等の堆積の高さが3mを超える区域						
それ以外の区域

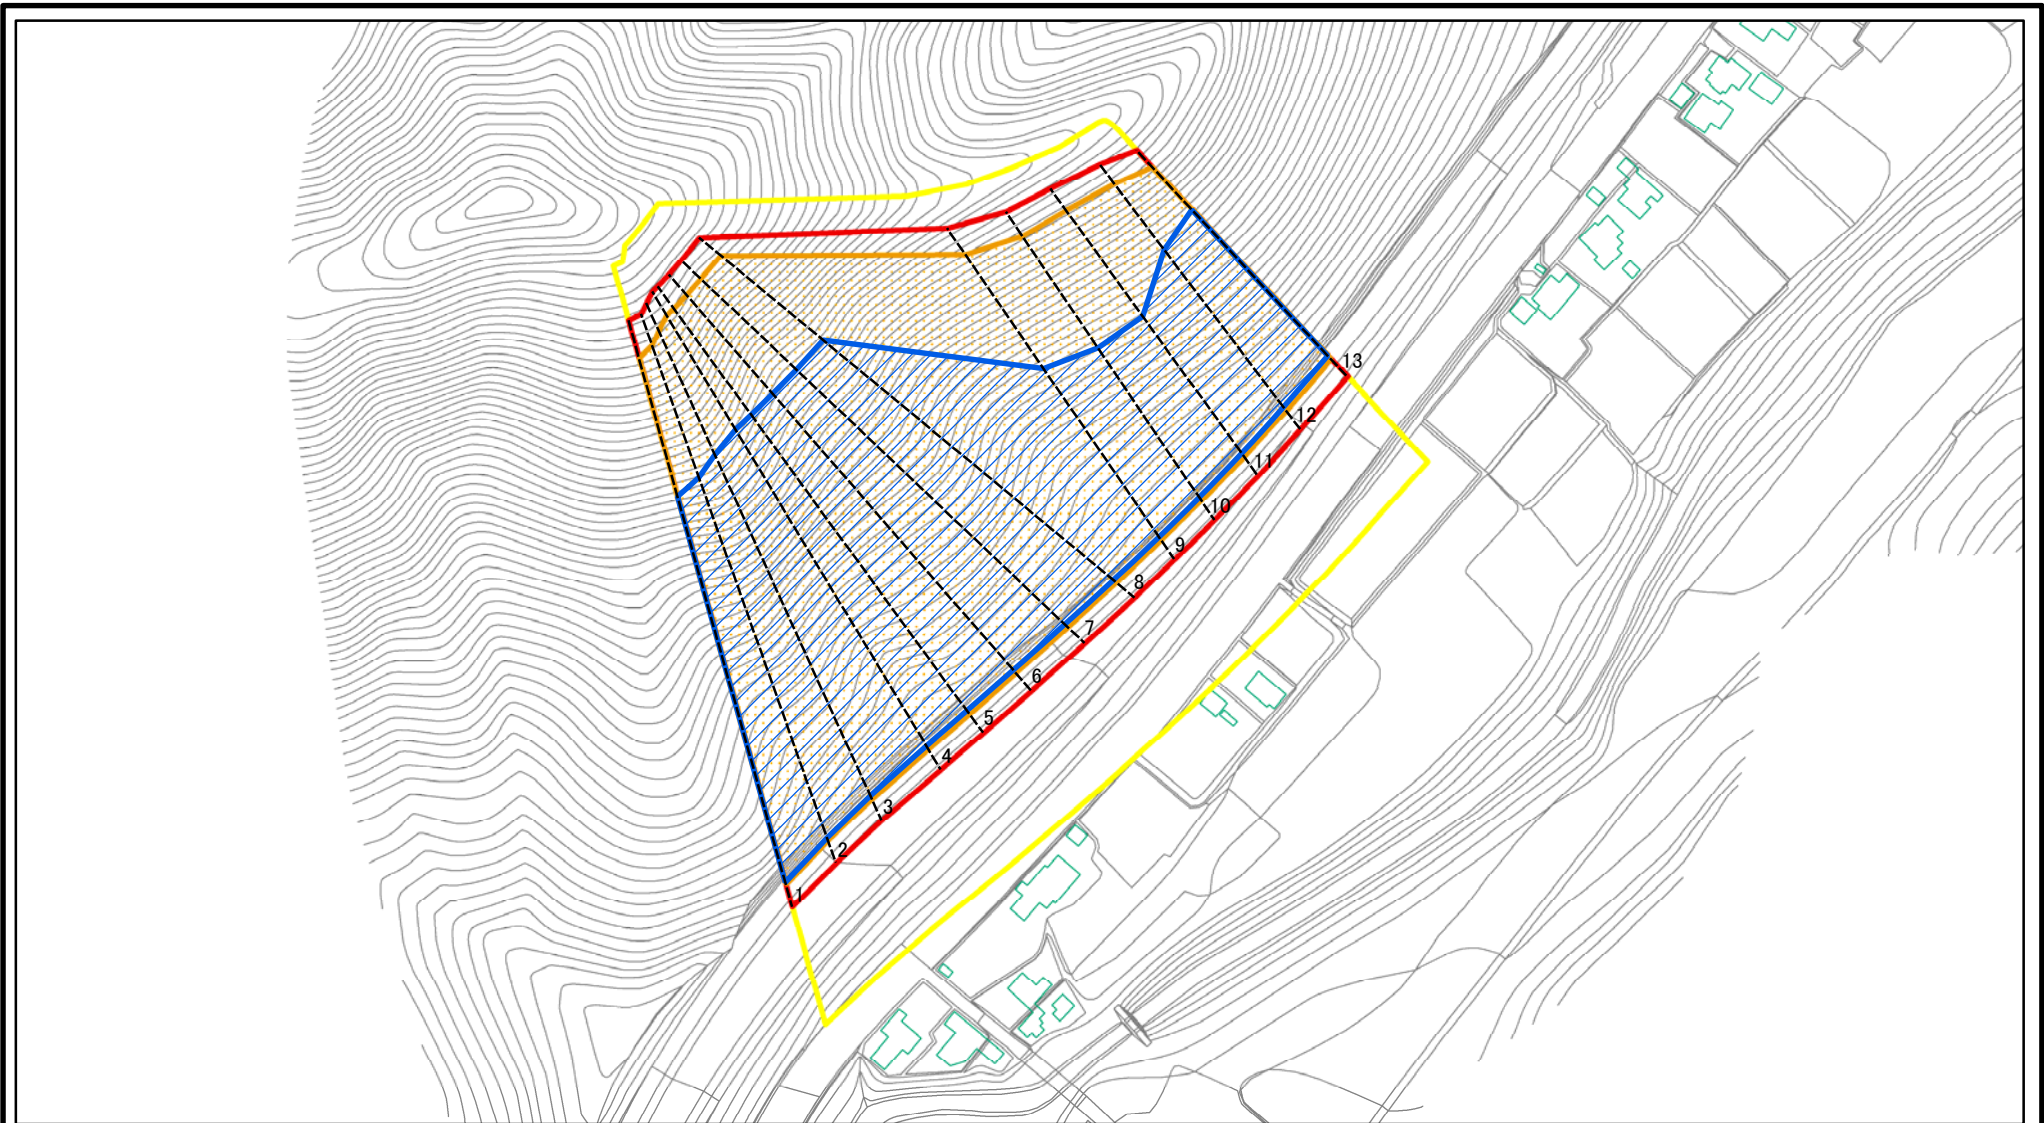
様式-2-1(急)

図中の数字は横断測線番号を示す

土砂災害警戒区域・土砂災害特別警戒区域  
区域図(その2)

土砂災害防止法施行令第二条の基準に該当する区域	
土砂災害防止法施行令第三条の基準に該当する区域	
それ以外の区域

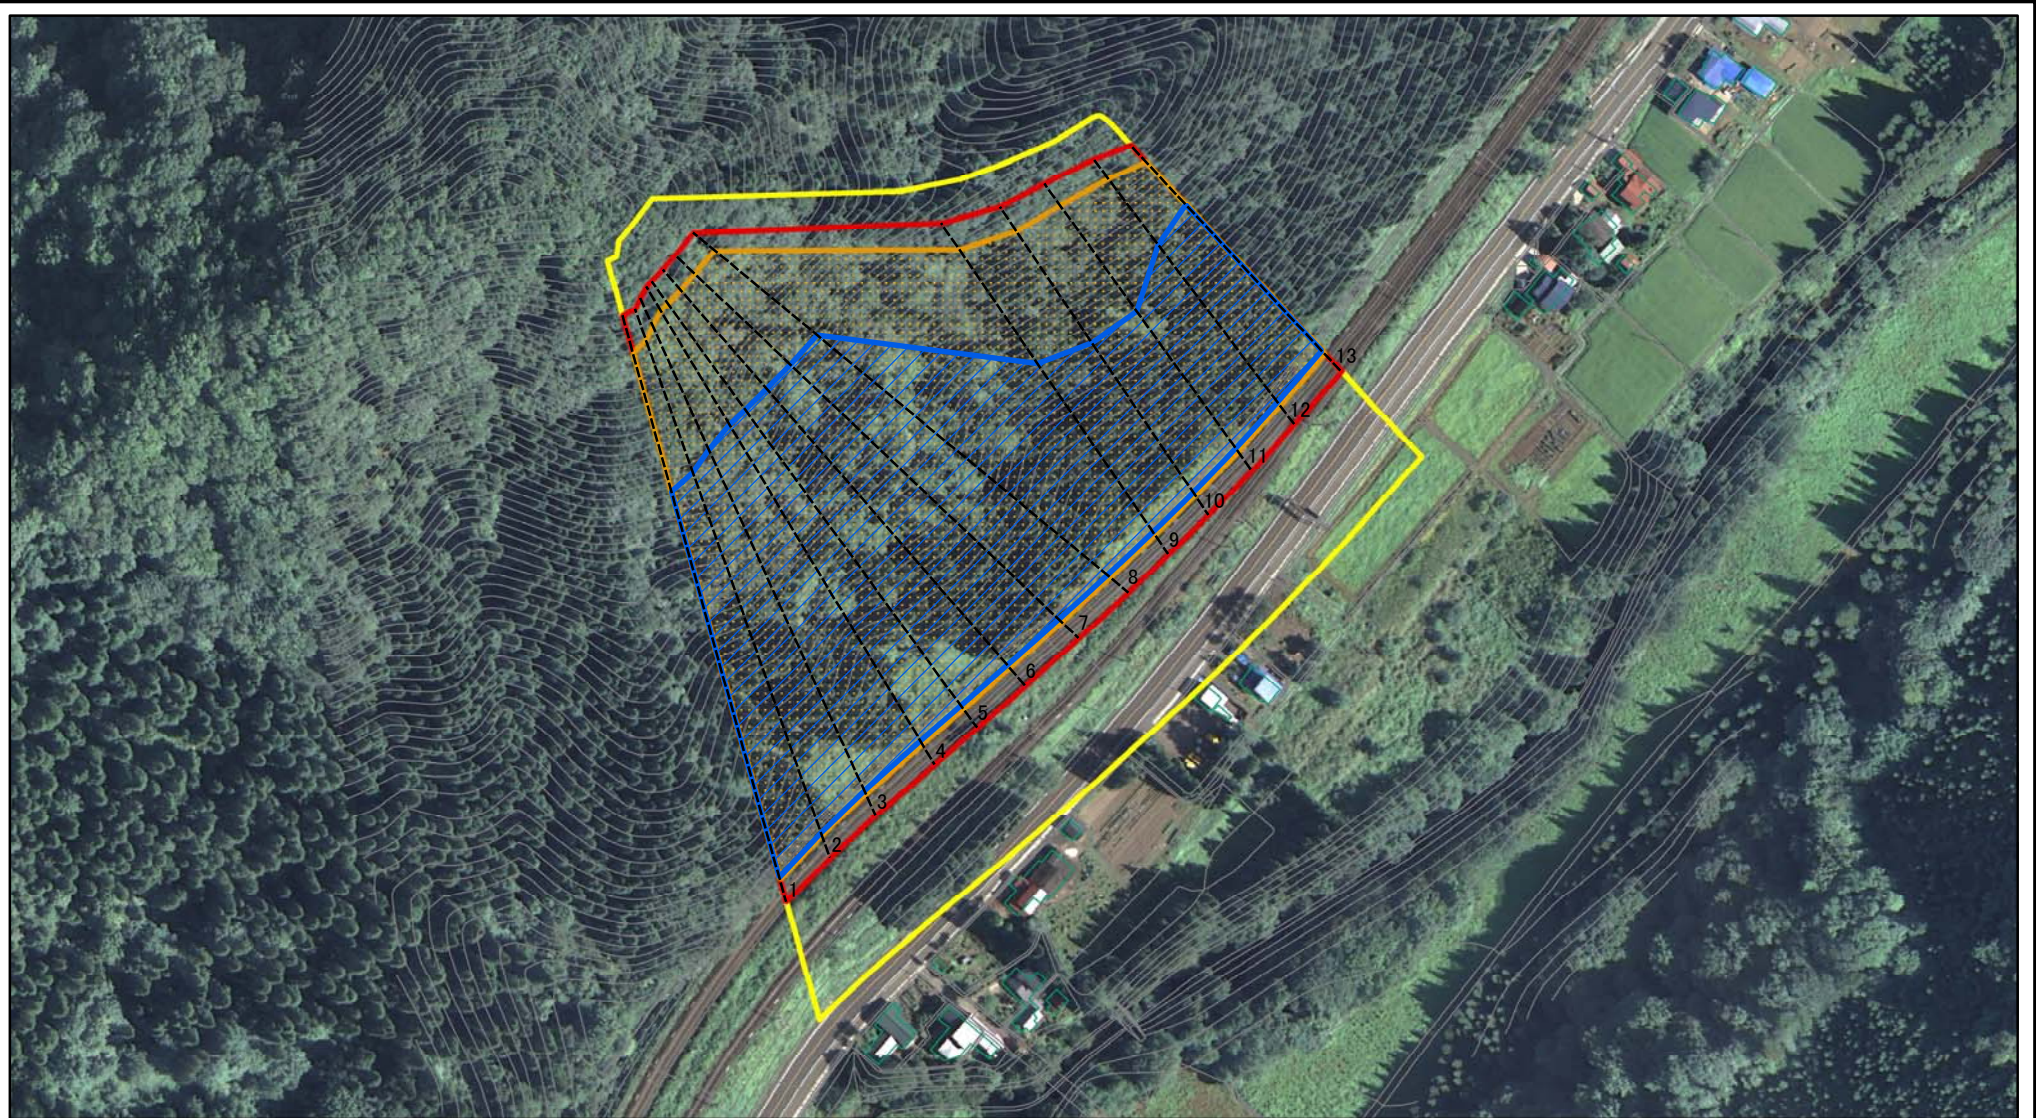
様式-2-1(急)

図中の数字は横断測線番号を示す

土砂災害警戒区域・土砂災害特別警戒区域  
区域図(その2)

土砂災害防止法施行令第二条の基準に該当する区域	
土砂災害防止法施行令第三条の基準に該当する区域	
それ以外の区域

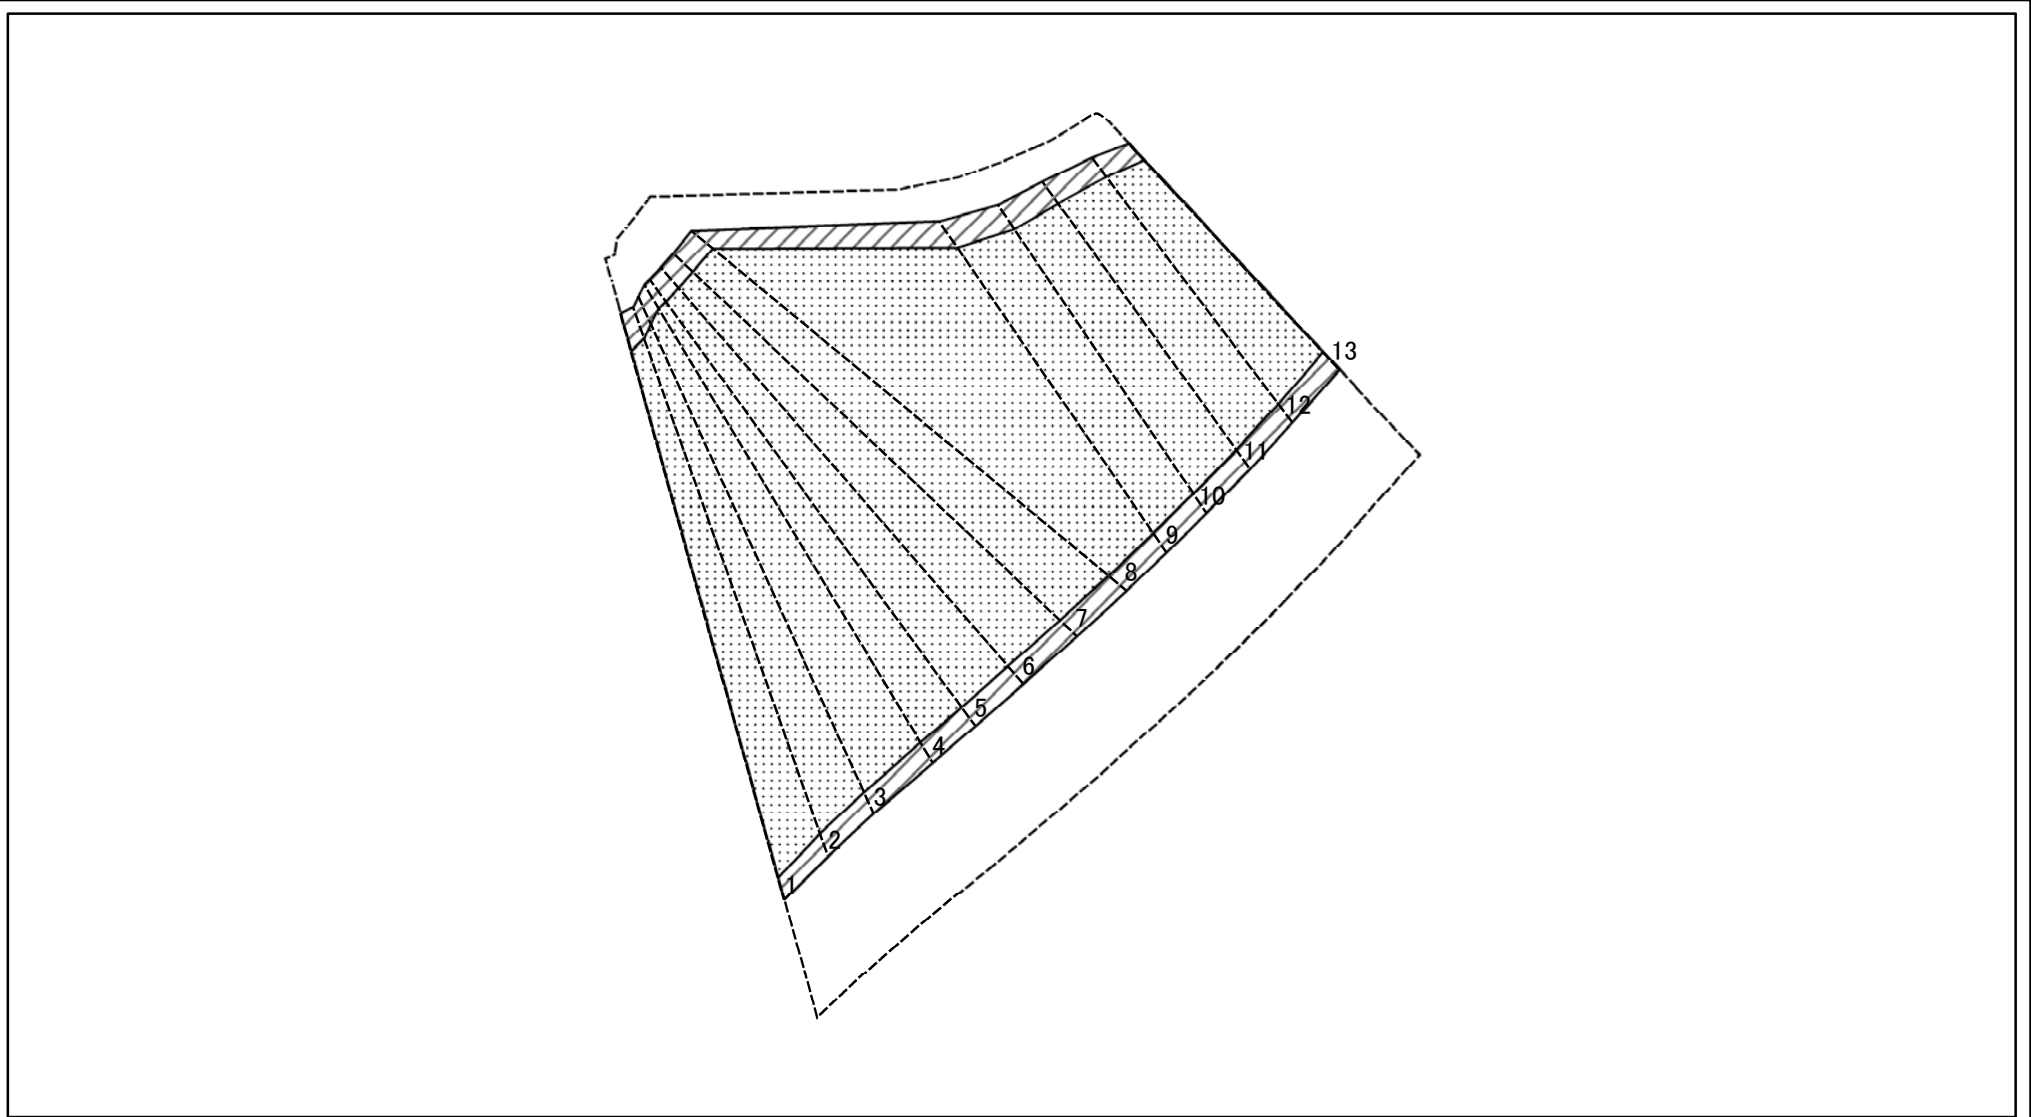
図中の数字は横断測線番号を示す

様式-2-2(急)  
土砂災害特別警戒区域の区域区分図  
(急傾斜地の崩壊に伴う土石等の移動により  
建築物の地上部に作用すると想定される力)

土砂災害防止法施行令第二条の基準に該当する区域	
土砂災害防止法施行令第三条の基準に該当する区域	
それ以外の区域

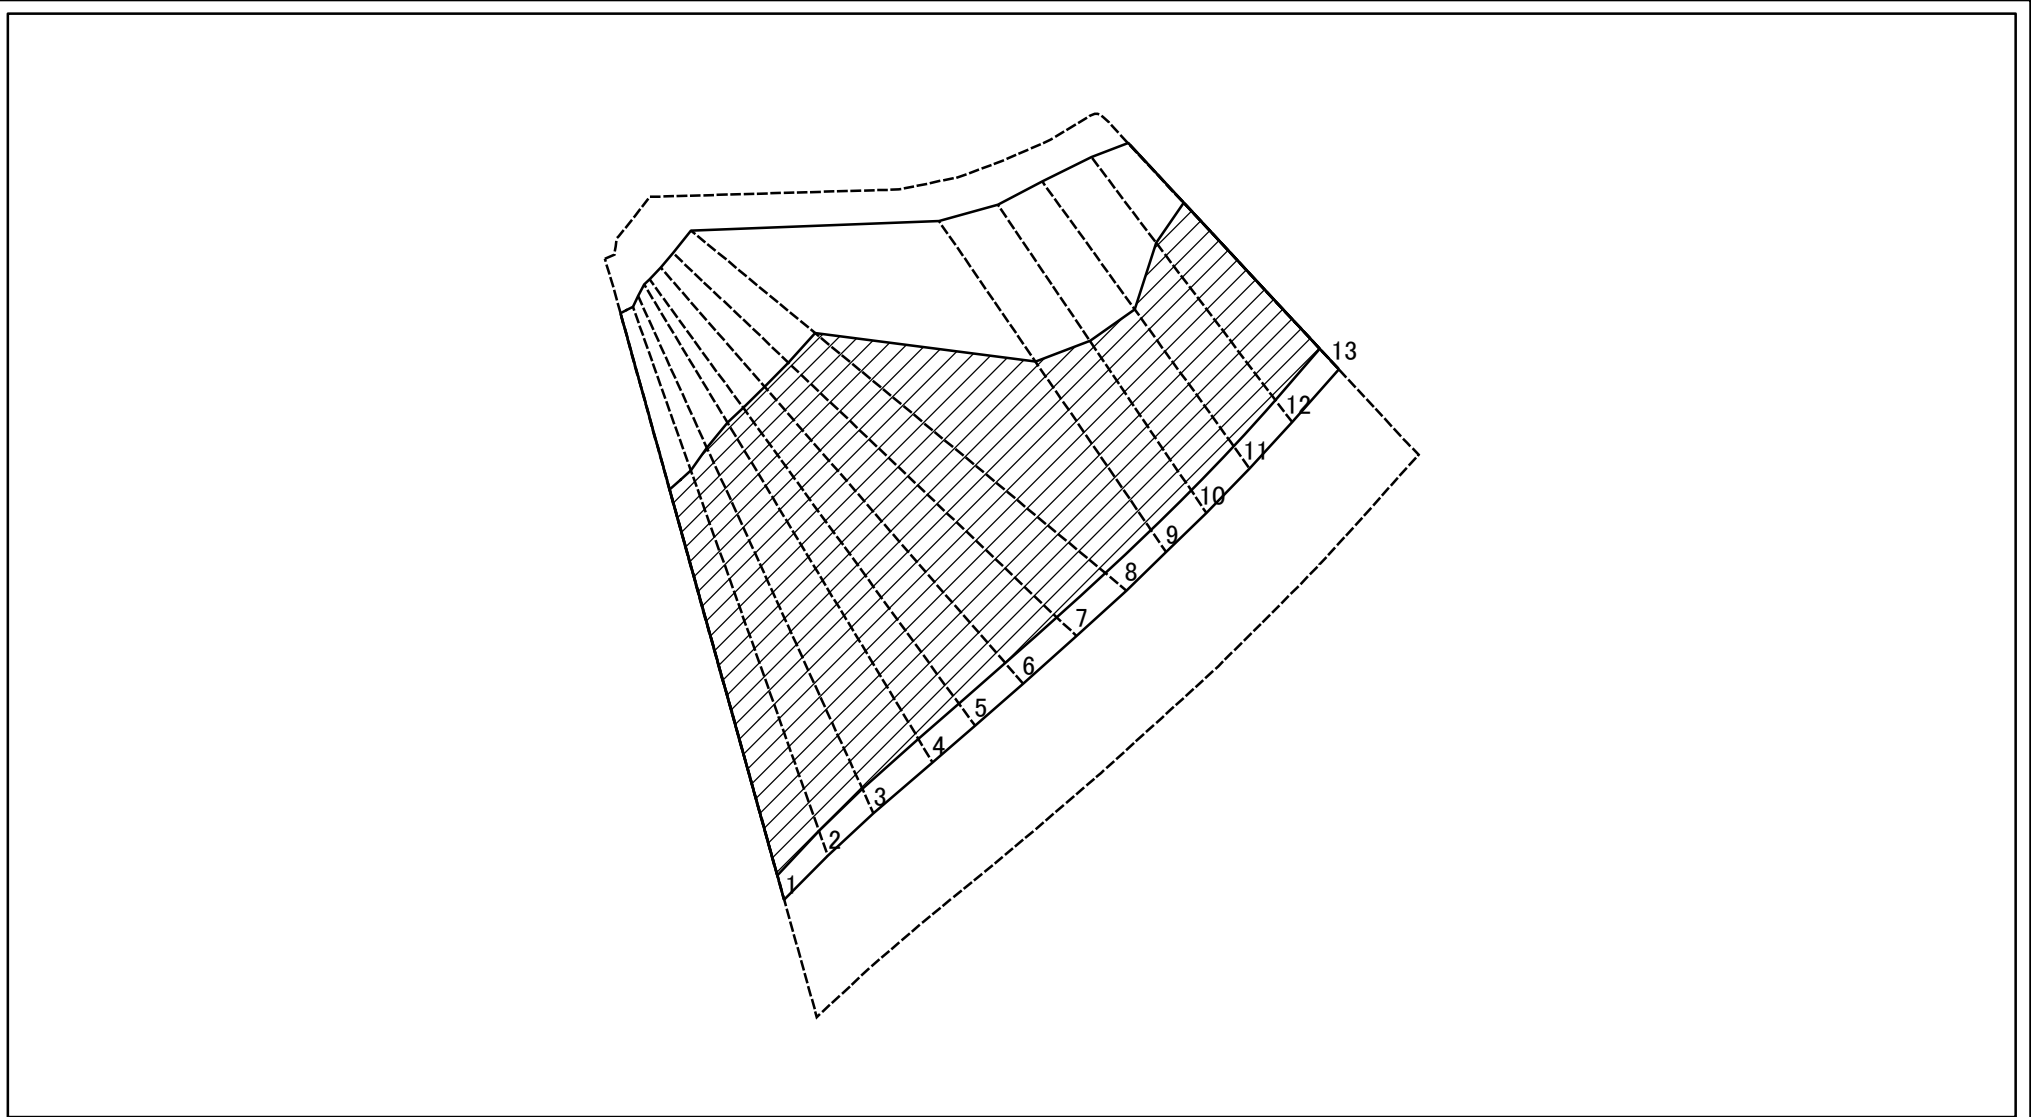
図中の数字は横断測線番号を示す

様式-2-3(急)  
土砂災害特別警戒区域の区域区分図  
(急傾斜地の崩壊に伴う土石等の堆積により  
建築物の地上部に作用すると想定される力)

土砂災害防止法施行令第二条の基準に該当する区域	
土砂災害防止法施行令第三条の基準に該当する区域	
それ以外の区域
