土砂災害警戒区域等の指定の公示に係る図書（その1）

自然現象の種類	急傾斜地の崩壊
溪流番号	Ⅱ-1579
溪流名	門前1号
所在地	雄勝郡羽後町床舞字門前

土砂災害警戒区域等の指定の公示に係る図書(その2)

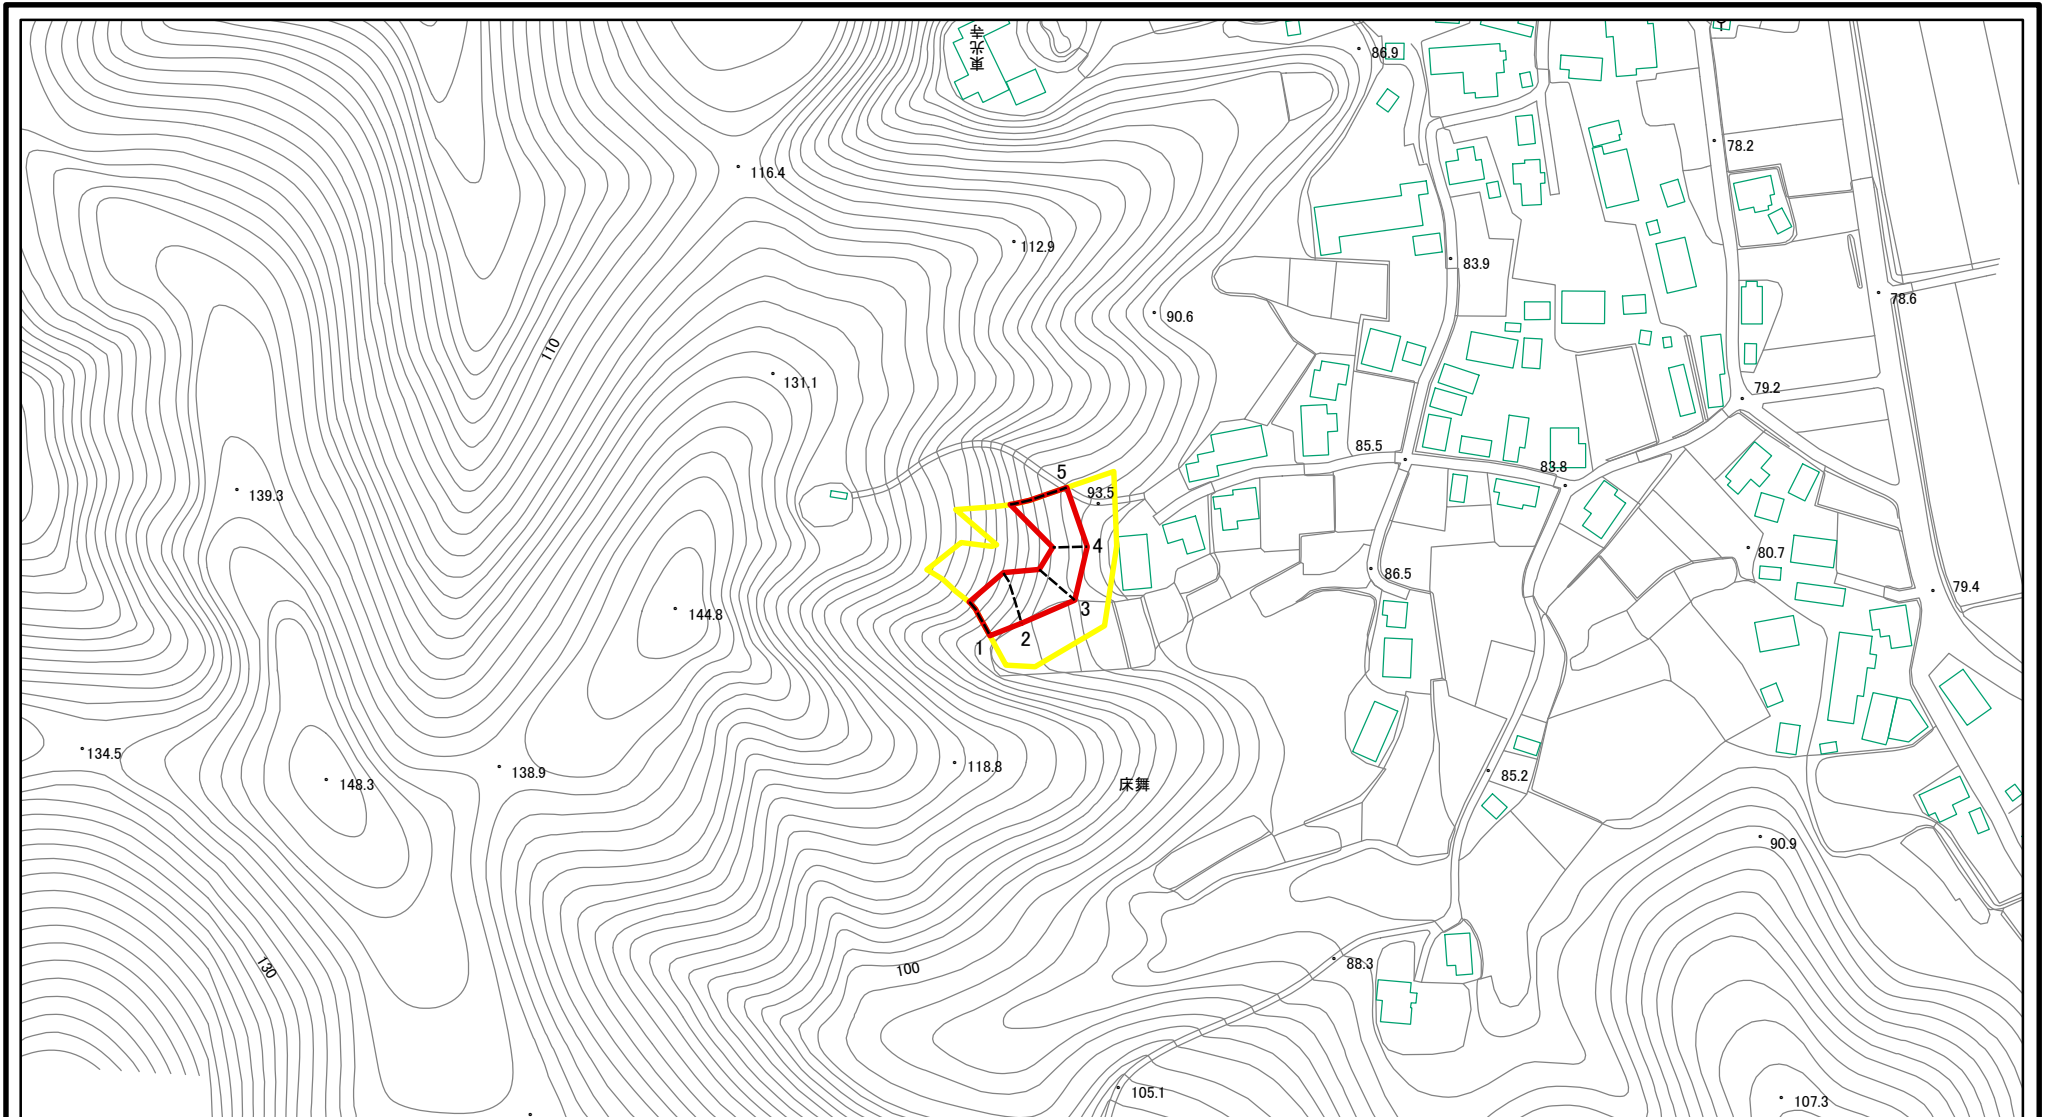
図中の数字は横断測線番号を示す

様式-2(急) 土砂災害警戒区域・土砂災害特別警戒区域 区域図(その1)	土砂災害防止法施行令第二条の基準に該当する区域		N 縮尺 1:2,500	自然現象の種類	急傾斜地の崩壊	箇所番号	II-1579
	土砂災害防止法施行令第三条の基準に該当する区域			告示番号	第497号	箇所名	門前1号
	土砂等の(移動)高さが1m以下の場合、土砂等の移動による力が100kN/mを超える区域			告示年月日	平成28年8月26日	所在地	雄勝郡羽後町床舞字門前
	土砂等の堆積の高さが3mを超える区域						
	それ以外の区域

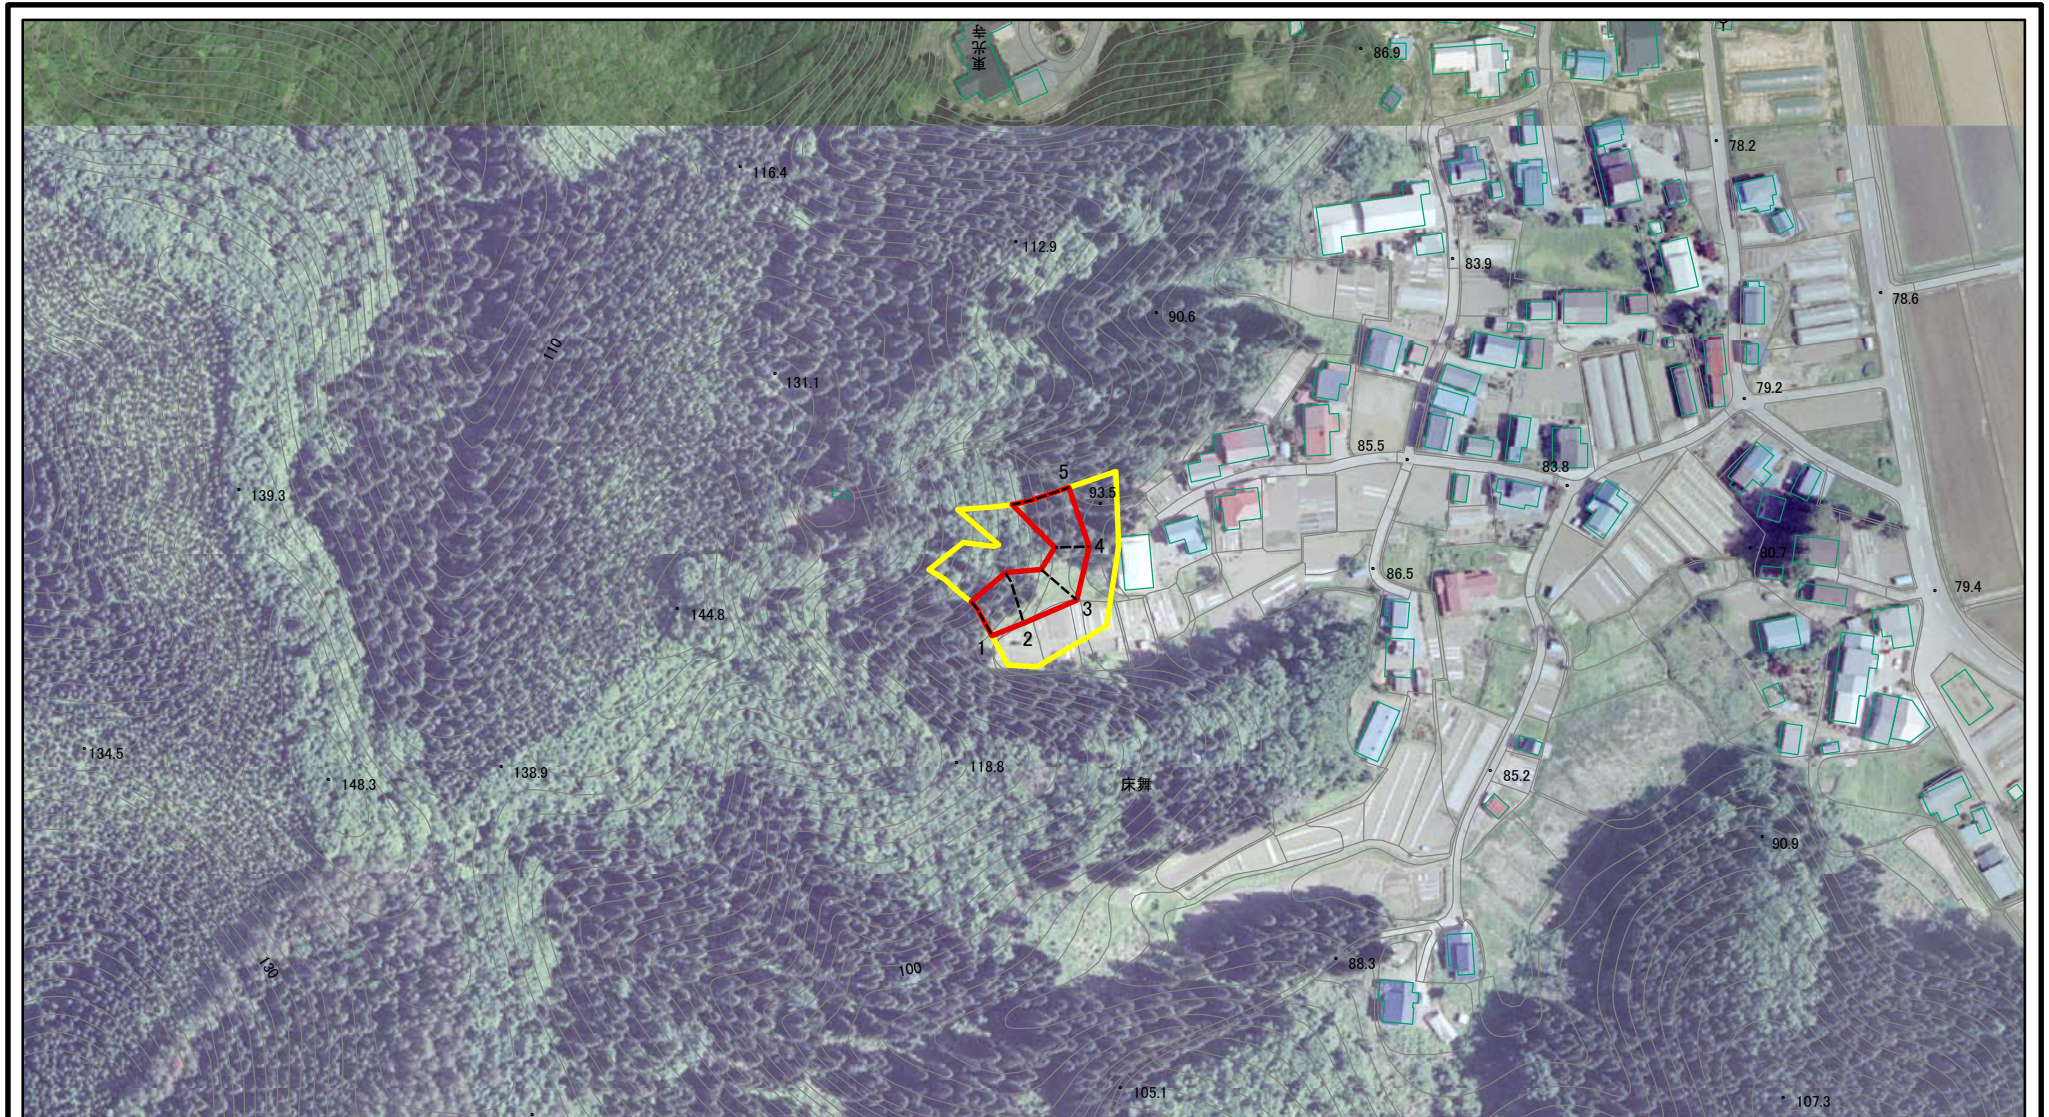
土砂災害警戒区域等の指定の公示に係る図書(その2)

図中の数字は横断測線番号を示す

様式-2(急) 土砂災害警戒区域・土砂災害特別警戒区域 区域図(その1)	土砂災害防止法施行令第二条の基準に該当する区域		N 縮尺 1:2,500	自然現象の種類	急傾斜地の崩壊	箇所番号	II-1579
	土砂災害防止法施行令第三条の基準に該当する区域			告示番号	第497号	箇所名	門前1号
	土砂等の(移動)高さが1m以下の場合、土砂等の移動による力が100kN/mを超える区域			告示年月日	平成28年8月26日	所在地	雄勝郡羽後町床舞字門前
	土砂等の堆積の高さが3mを超える区域						
	それ以外の区域

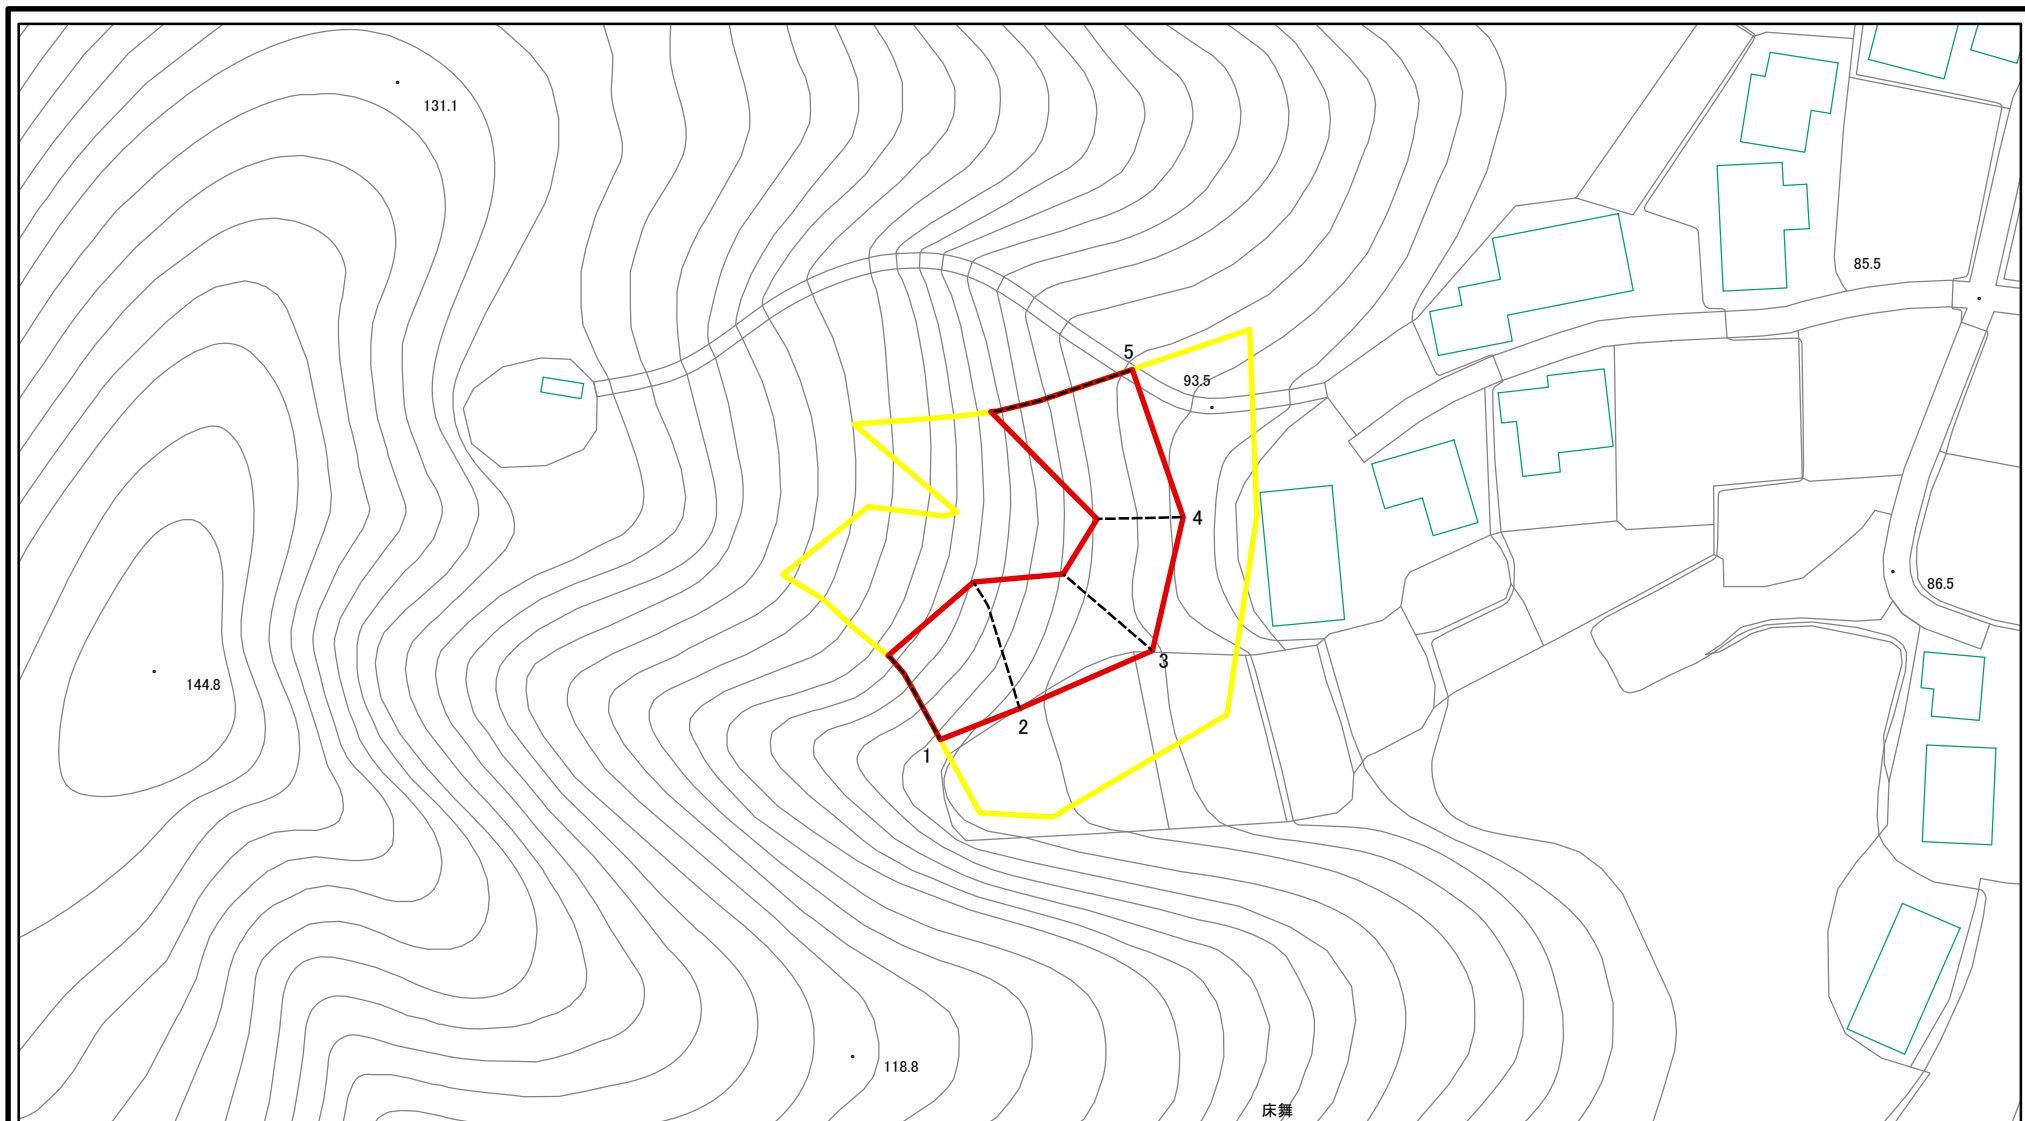
土砂災害警戒区域等の指定の公示に係る図書(その2-1)

図中の数字は横断測線番号を示す

様式-2-1(急) 土砂災害警戒区域・土砂災害特別警戒区域 区域図(その2)	土砂災害防止法施行令第二条の基準に該当する区域		N 縮尺 1:1,000	自然現象の種類	急傾斜地の崩壊	箇所番号	II-1579
	土砂災害防止法施行令第三条の基準に該当する区域			告示番号	第497号	箇所名	門前1号
	それ以外の区域			告示年月日	平成28年8月26日	所在地	雄勝郡羽後町床舞字門前

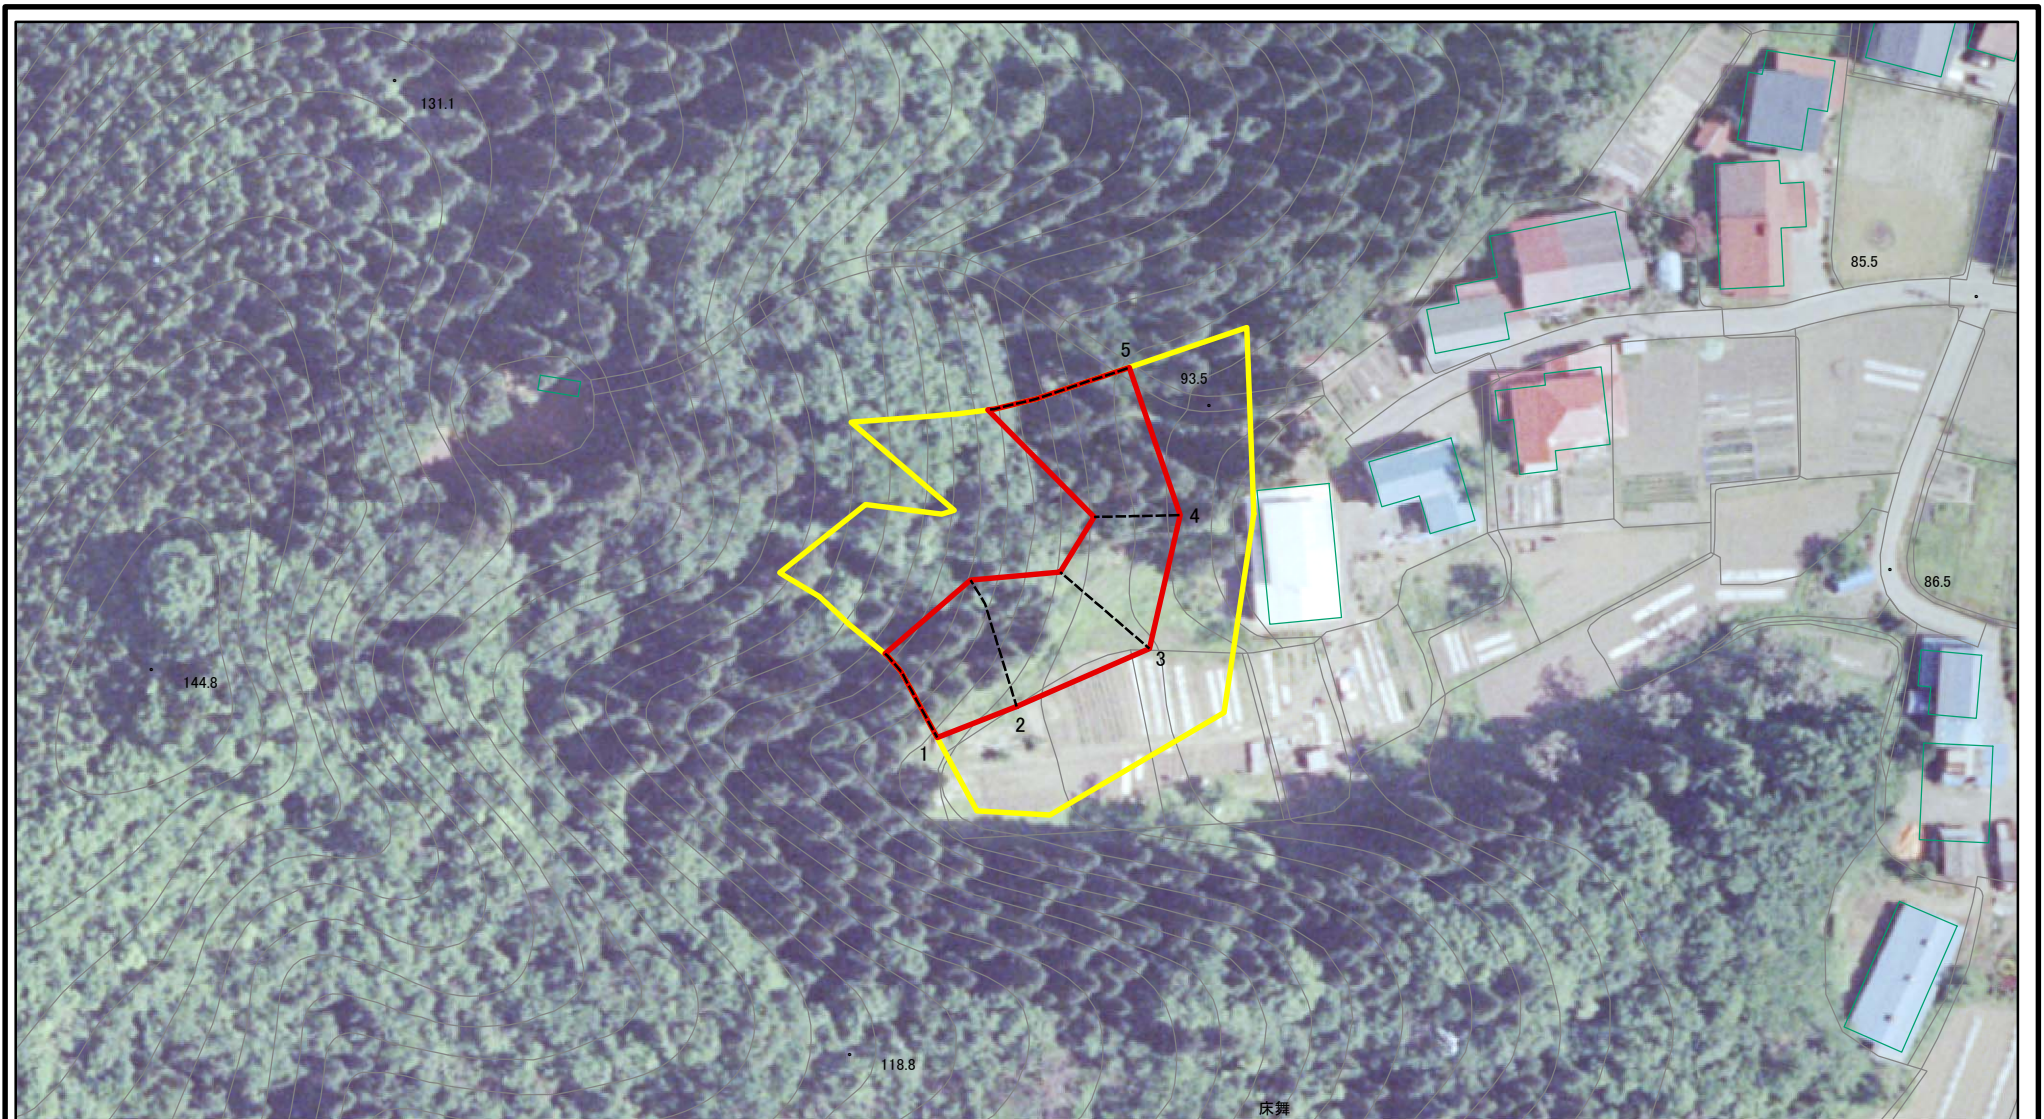
土砂災害警戒区域等の指定の公示に係る図書(その2-1)

図中の数字は横断測線番号を示す

様式-2-1(急) 土砂災害警戒区域・土砂災害特別警戒区域 区域図(その2)	土砂災害防止法施行令第二条の基準に該当する区域		N 縮尺 1:1,000	自然現象の種類	急傾斜地の崩壊	箇所番号	II-1579
	土砂災害防止法施行令第三条の基準に該当する区域			告示番号	第497号	箇所名	門前1号
	土砂等の(移動)高さが1m以下の場合、土砂等の移動による力が100kN/mを超える区域			告示年月日	平成28年8月26日	所在地	雄勝郡羽後町床舞字門前
	土砂等の堆積の高さが3mを超える区域						
区域	それ以外の区域

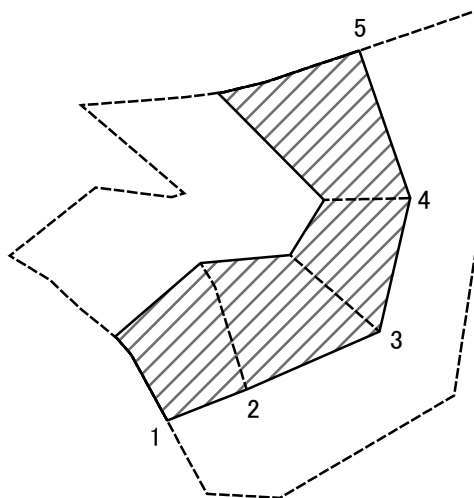
土砂災害警戒区域等の指定の公示に係る図書(その2-2)

図中の数字は横断測線番号を示す

様式-2-2(急)
土砂災害特別警戒区域の区域区分図
(急傾斜地の崩壊に伴う土石等の移動により
建築物の地上部に作用すると想定される力)

土砂災害防止法施行令第二条の基準に該当する区域	
土砂災害防止法施行令第三条の基準に該当する区域	
それ以外の区域

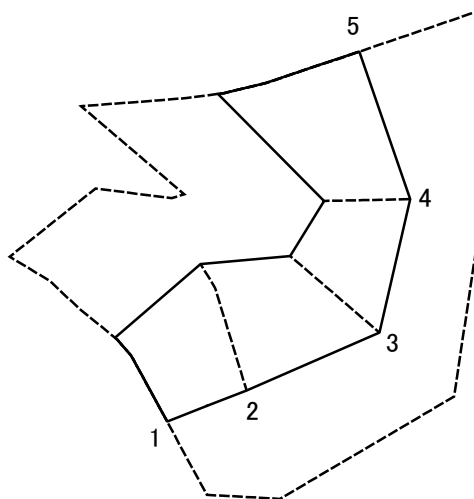
土砂災害警戒区域等の指定の公示に係る図書(その2-3)

図中の数字は横断測線番号を示す

様式-2-3(急)
土砂災害特別警戒区域の区域区分図
(急傾斜地の崩壊に伴う土石等の堆積により
建築物の地上部に作用すると想定される力)

土砂災害防止法施行令第二条の基準に該当する区域	
土砂災害防止法施行令第三条の基準に該当する区域	
それ以外の区域
