# 土砂災害警戒区域等の指定の公示に係る図書(その1)

様式-1(急) 土砂災害警戒区域・土砂災害特別警戒区域 位置図	自然現象の種類	急傾斜地の崩壊
	箇所番号	I-1491-1
	箇所名	大柳下村
	所在地	秋田県雄勝郡東成瀬村樺川字大柳下村

<b>様式-2(急)</b> 土砂災害警戒区域・土砂災害特別警戒区域 区域図(その1)	土砂災害防止法施行令第二条の基準に該当する区域

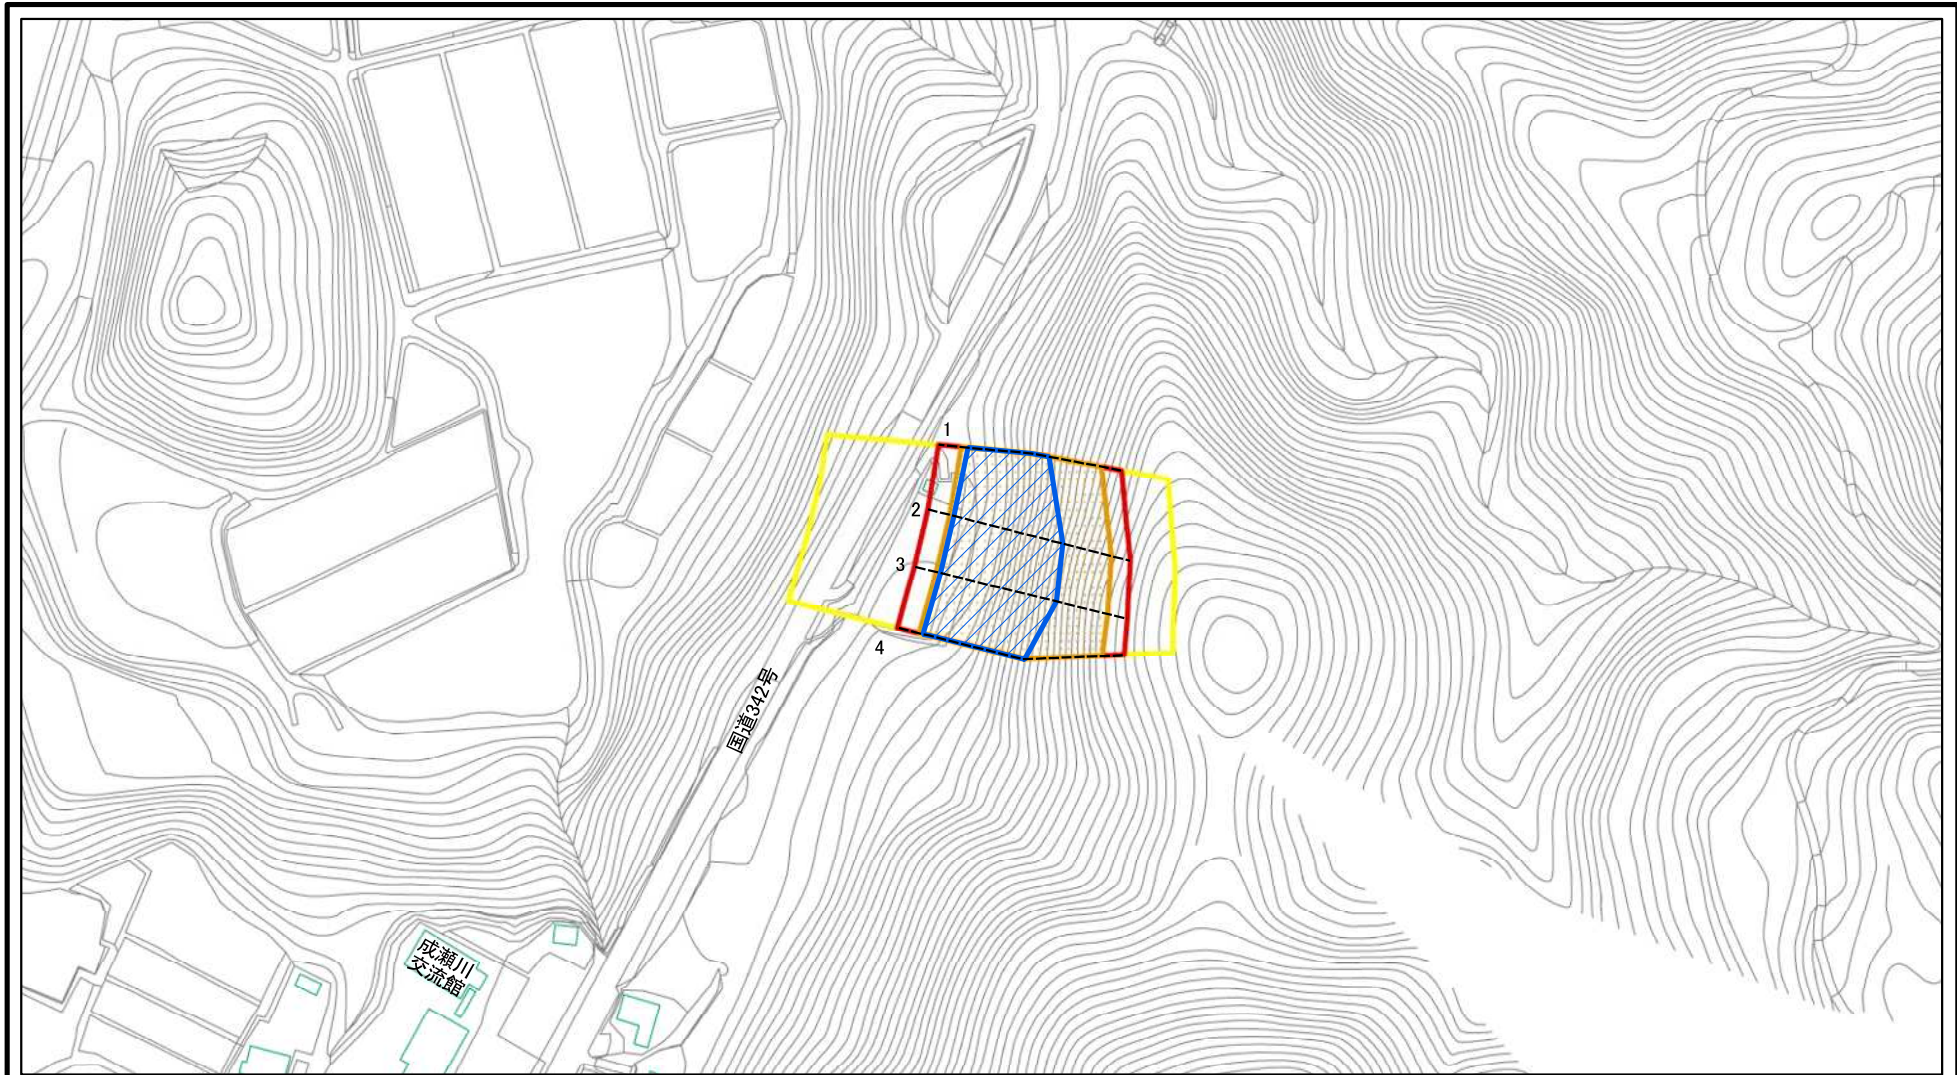
図中の数字は横断測線番号を示す

告示番号	第257号	箇所名	大柳下村-1
	土砂等の(移動)高さが1m以下の場合、土砂等の移動による力が100kN/mを超える区域

告示年月日	令和元年11月5日	所在地	秋田県雄勝郡東成瀬村 榑川字大柳下村
	土砂等の堆積の高さが3mを超える区域

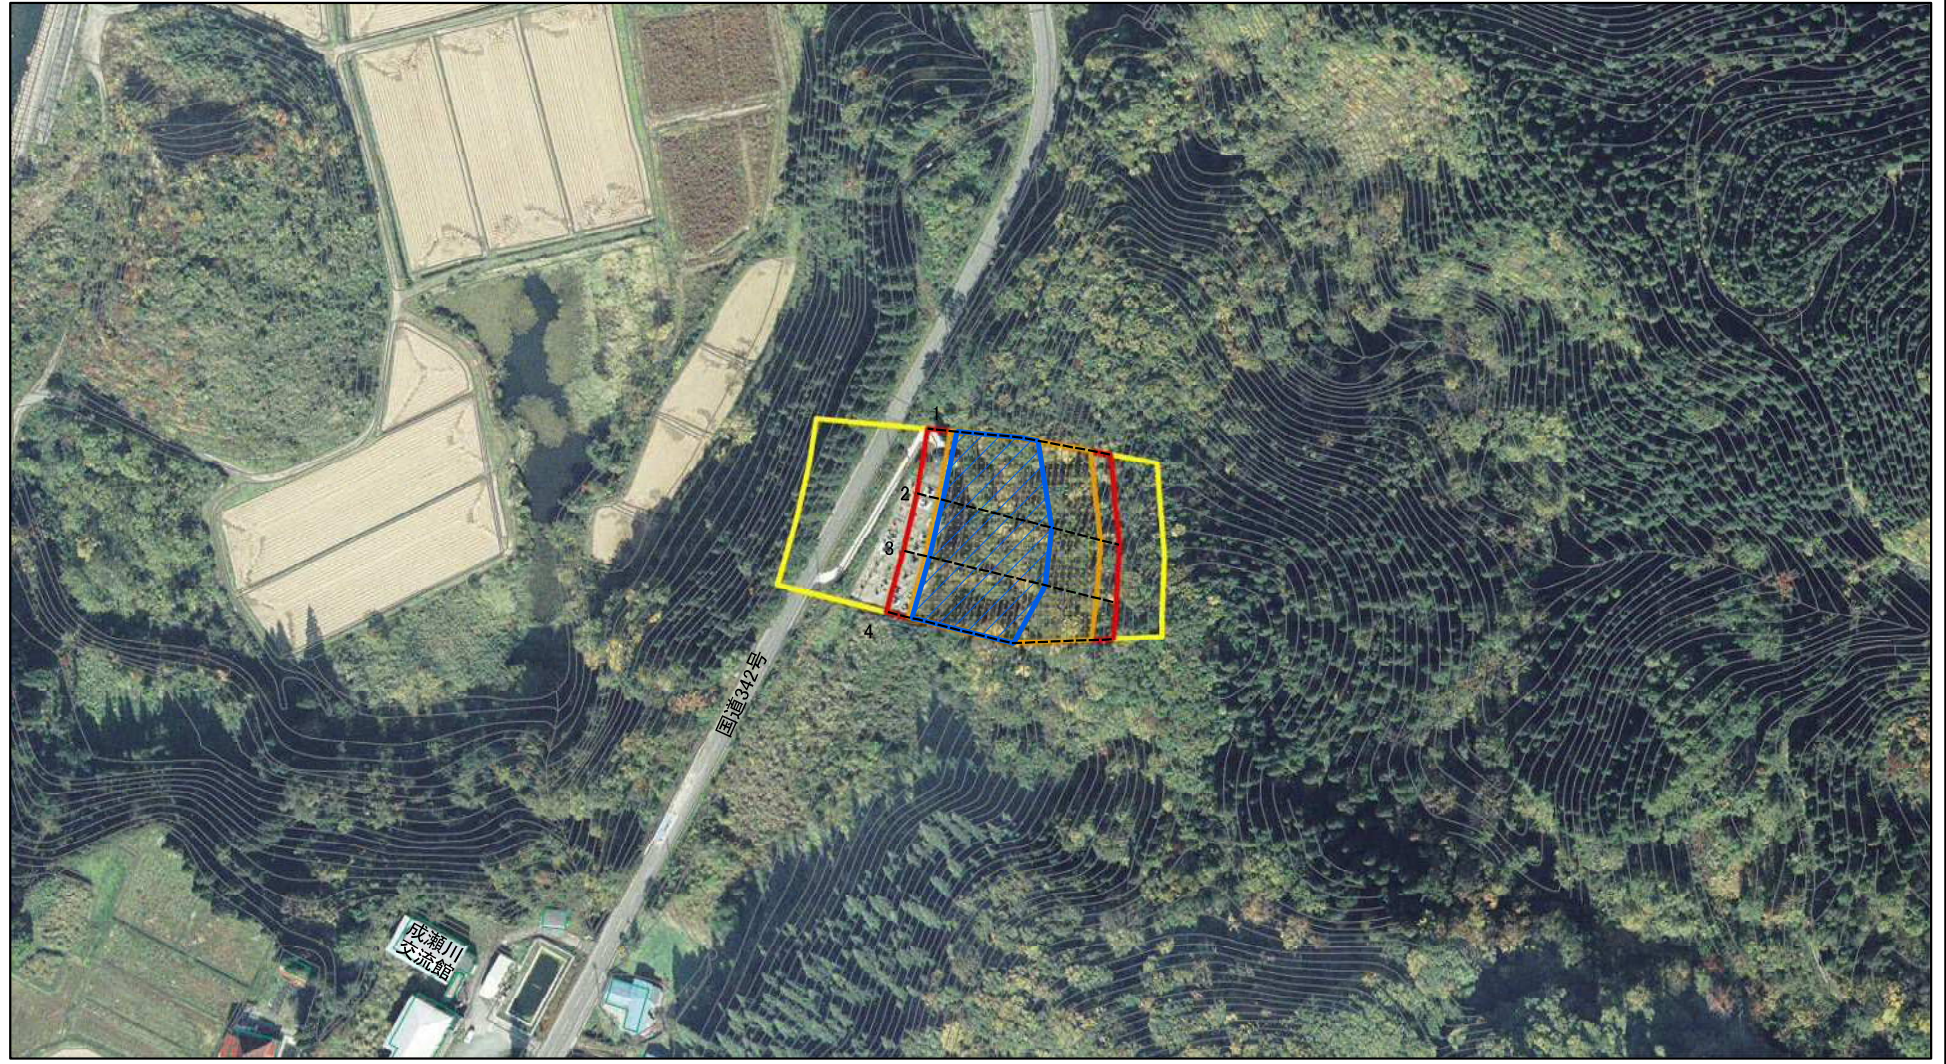
様式-2(急)  
土砂災害警戒区域・土砂災害特別警戒区域  
区域図(その1)

図中の数字は横断測線番号を示す

土砂災害防止法施行令第二条の基準に該当する区域	
土砂災害防止法施行令第三条の基準に該当する区域	
それ以外の区域

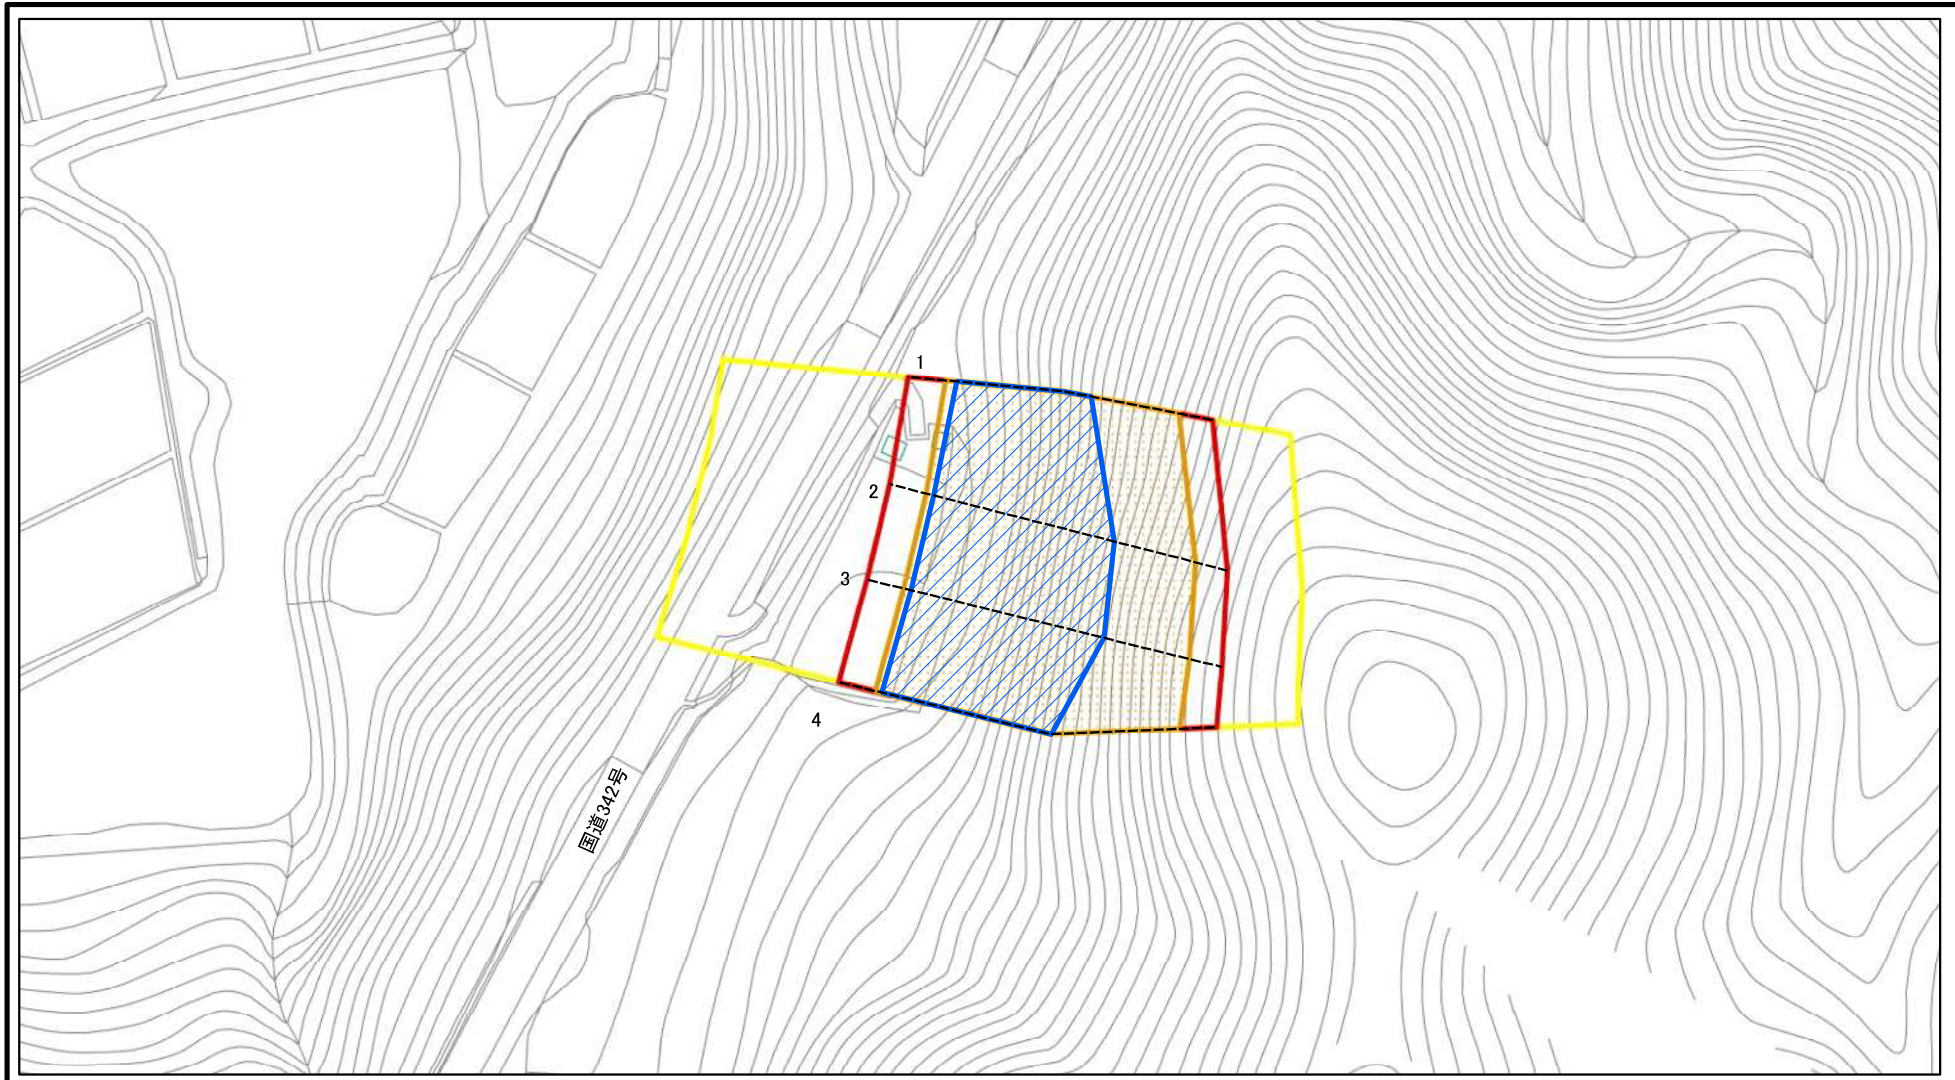
様式-2-1(急)

図中の数字は横断測線番号を示す

土砂災害警戒区域・土砂災害特別警戒区域  
区域図(その2)

土砂災害防止法施行令第二条の基準に該当する区域	
土砂災害防止法施行令第三条の基準に該当する区域	
それ以外の区域

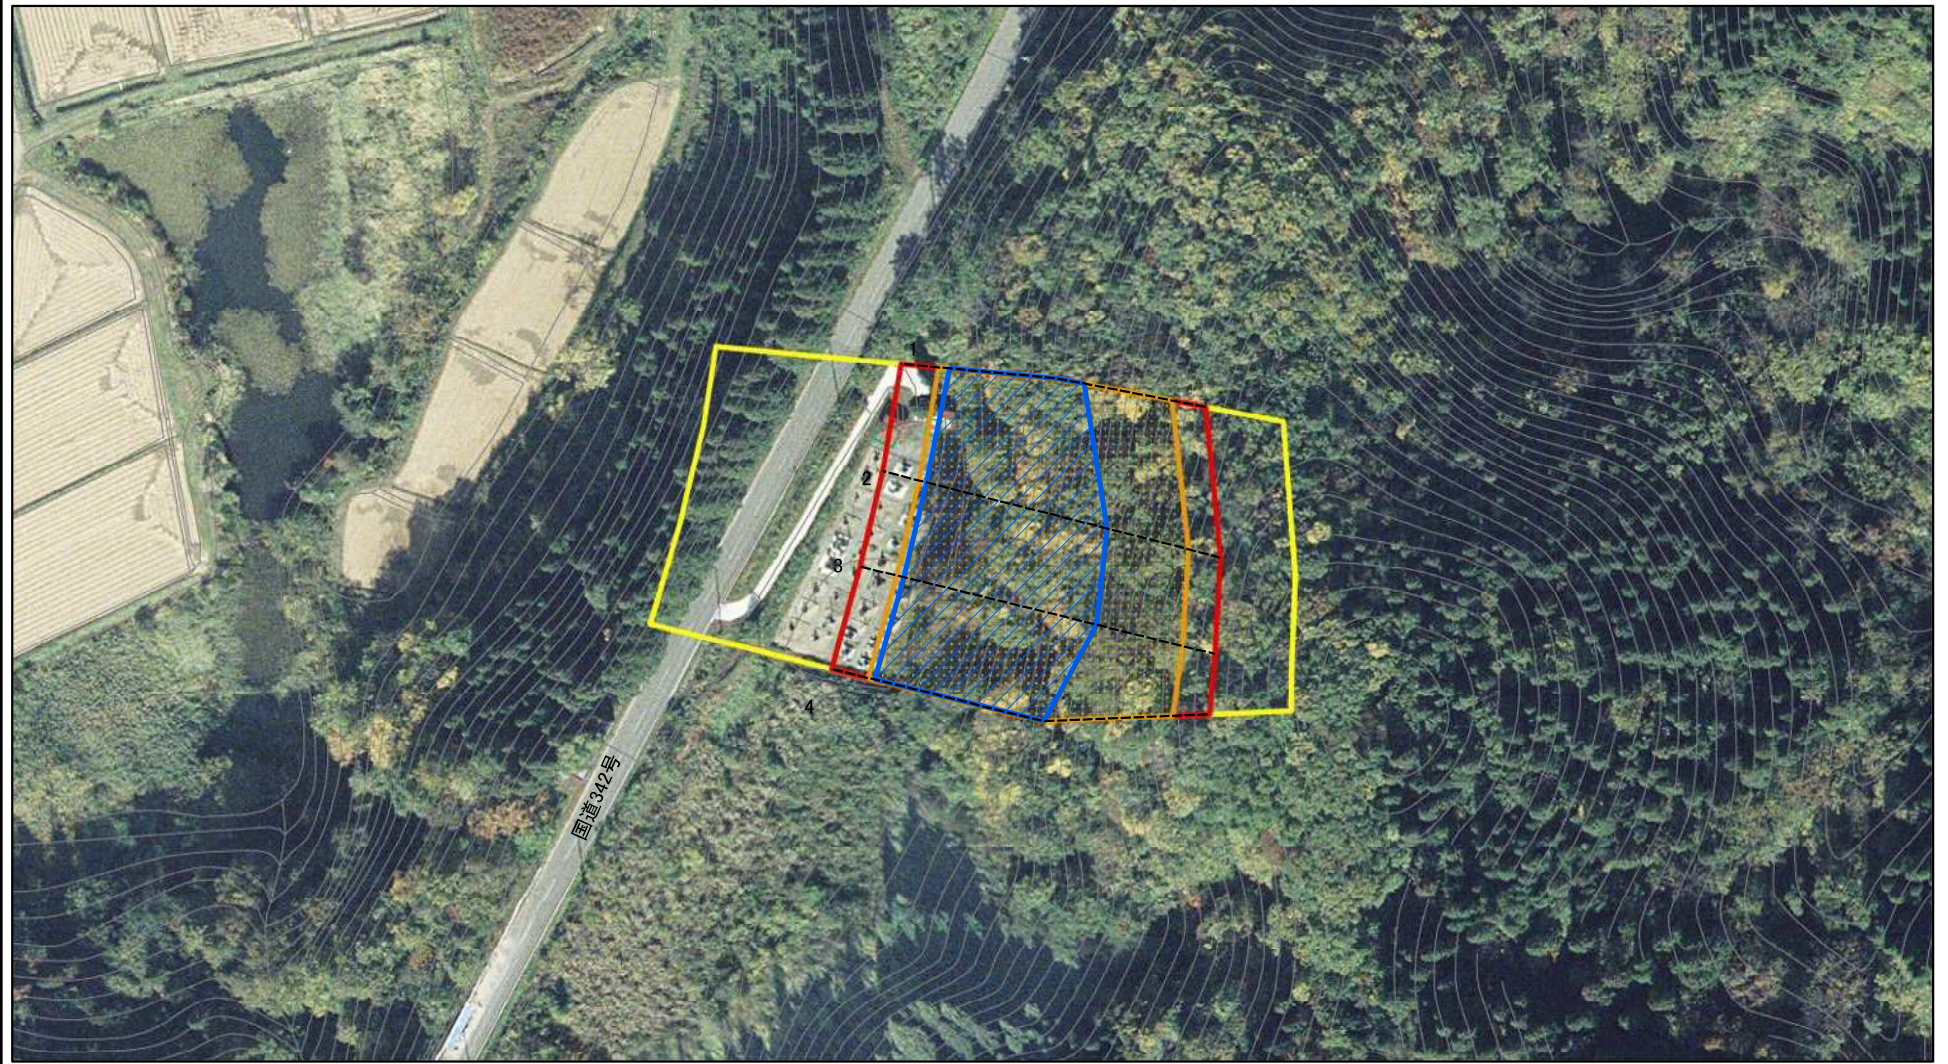
図中の数字は横断測線番号を示す

<b>様式-2-1(急)</b> <b>土砂災害警戒区域・土砂災害特別警戒区域</b> <b>区域図(その2)</b>	土砂災害防止法施行令第二条の基準に該当する区域		N  縮尺 1:1,500	自然現象の種類	急傾斜地の崩壊	箇所番号	I-1491-1
	土砂災害防止法施行令第三条の基準に該当する区域			告示番号	第257号	箇所名	大柳下村-1
	土砂等の(移動)高さが1m以下の場合、土砂等の移動による力が100kN/mを超える区域		告示年月日	令和元年11月5日	所在地	秋田県雄勝郡東成瀬村 樺川字大柳下村	
土砂等の堆積の高さが3mを超える区域		それ以外の区域

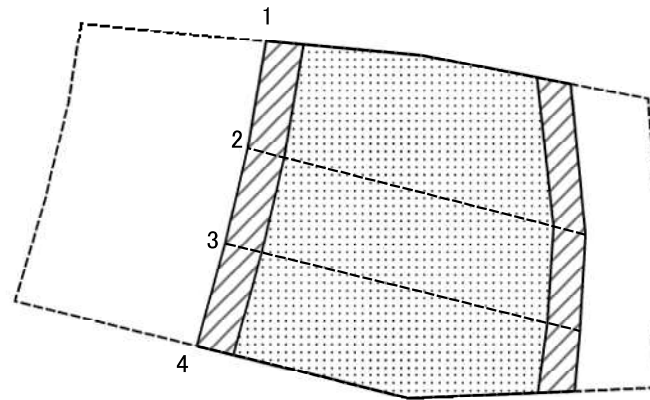
図中の数字は横断測線番号を示す

様式-2-2(急)  
土砂災害特別警戒区域の区域区分図  
(急傾斜地の崩壊に伴う土石等の移動により  
建築物の地上部に作用すると想定される力)

土砂災害防止法施行令第二条の基準に該当する区域	
土砂災害防止法施行令第三条の基準に該当する区域	
それ以外の区域

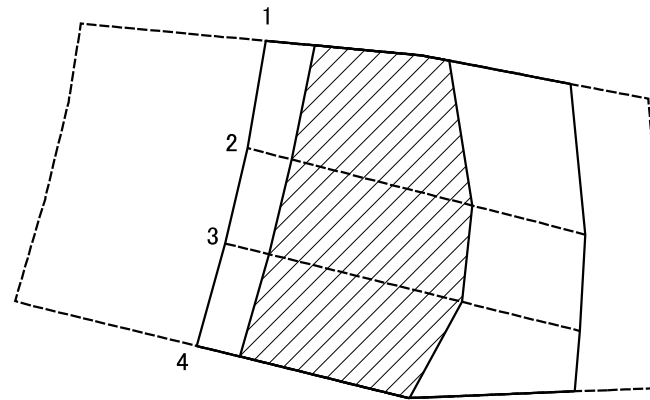
図中の数字は横断測線番号を示す

様式-2-3(急)  
土砂災害特別警戒区域の区域区分図  
(急傾斜地の崩壊に伴う土石等の堆積により  
建築物の地上部に作用すると想定される力)

土砂災害防止法施行令第二条の基準に該当する区域	
土砂災害防止法施行令第三条の基準に該当する区域	
それ以外の区域
