土砂災害警戒区域等の指定の公示に係る図書(その1)

様式-1(急) 土砂災害警戒区域・土砂災害特別警戒区域 位置図	自然現象の種類	急傾斜地の崩壊
	箇所番号	Ⅱ-1655-1
	箇所名	平良-1
	所在地	秋田県雄勝郡東成瀬村田子内字北蛭川

土砂災害警戒区域・土砂災害特別警戒区域
区域図(その1)

様式-2-2(急)
土砂災害特別警戒区域の区域区分図
(急傾斜地の崩壊に伴う土石等の移動により
建築物の地上部に作用すると想定される力)

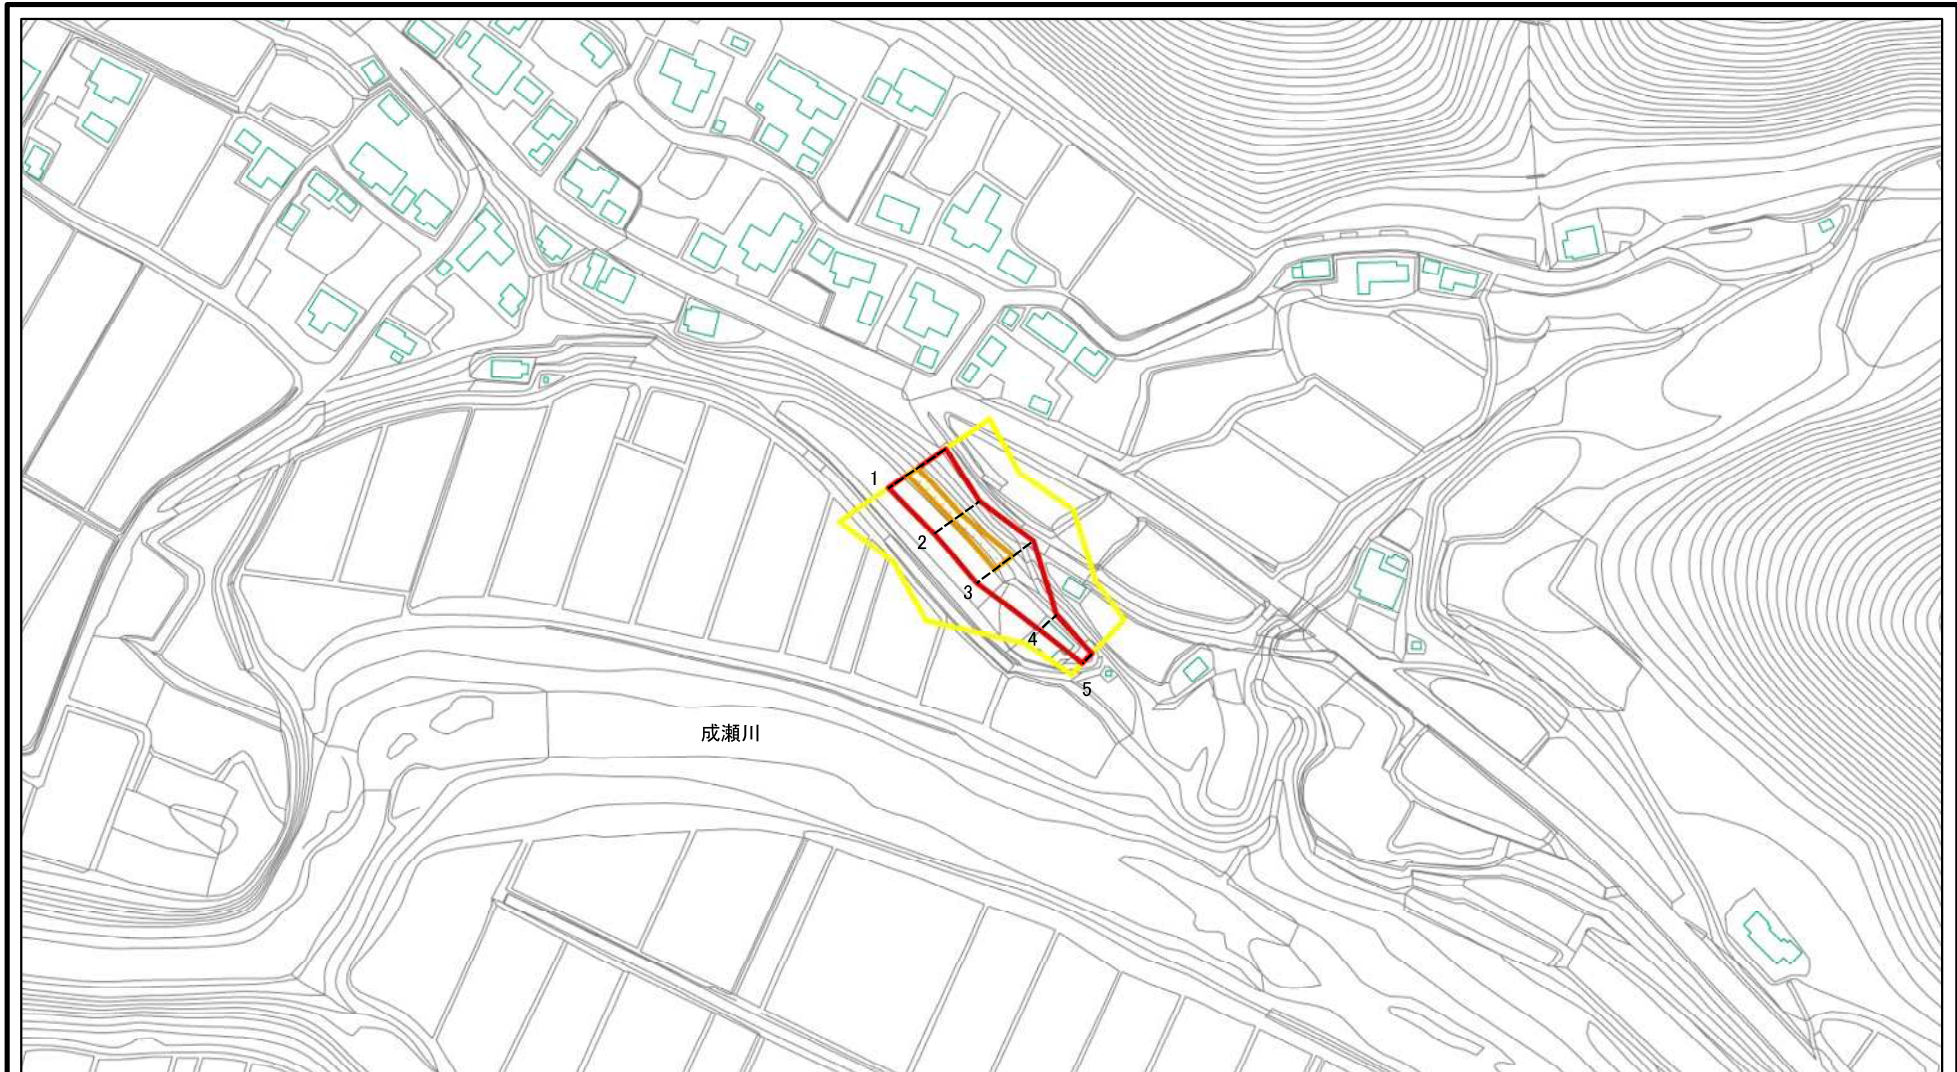
図中の数字は横断測線番号を示す

土砂災害防止法施行令第二条の基準に該当する区域	
土砂災害防止法施行令第三条の基準に該当する区域	
土砂等の(移動)高さが1m以下の場合、土砂等の移動による力が100kN/mを超える区域	
土砂等の堆積の高さが3mを超える区域	
それ以外の区域

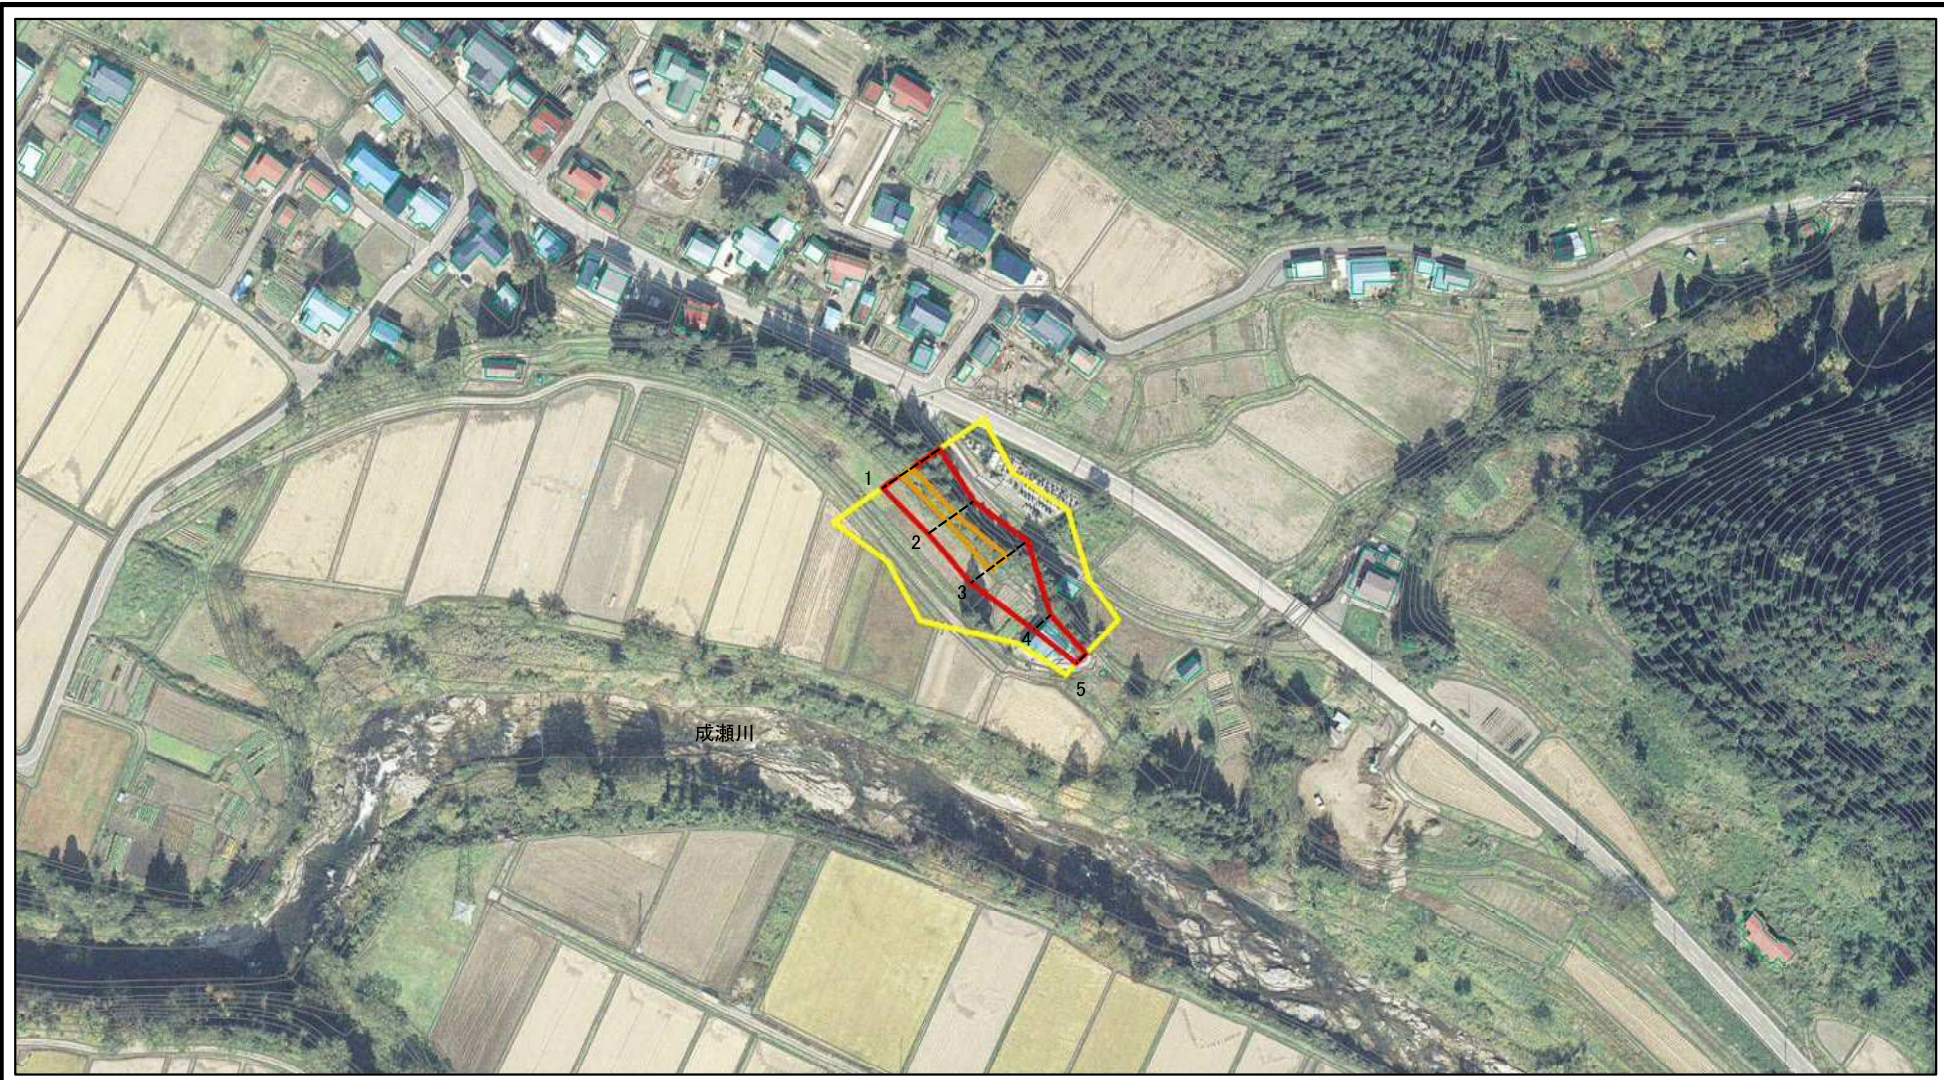
土砂災害警戒区域・土砂災害特別警戒区域
区域図(その1)

図中の数字は横断測線番号を示す

土砂災害防止法施行令第二条の基準に該当する区域	
土砂災害防止法施行令第三条の基準に該当する区域	
それ以外の区域

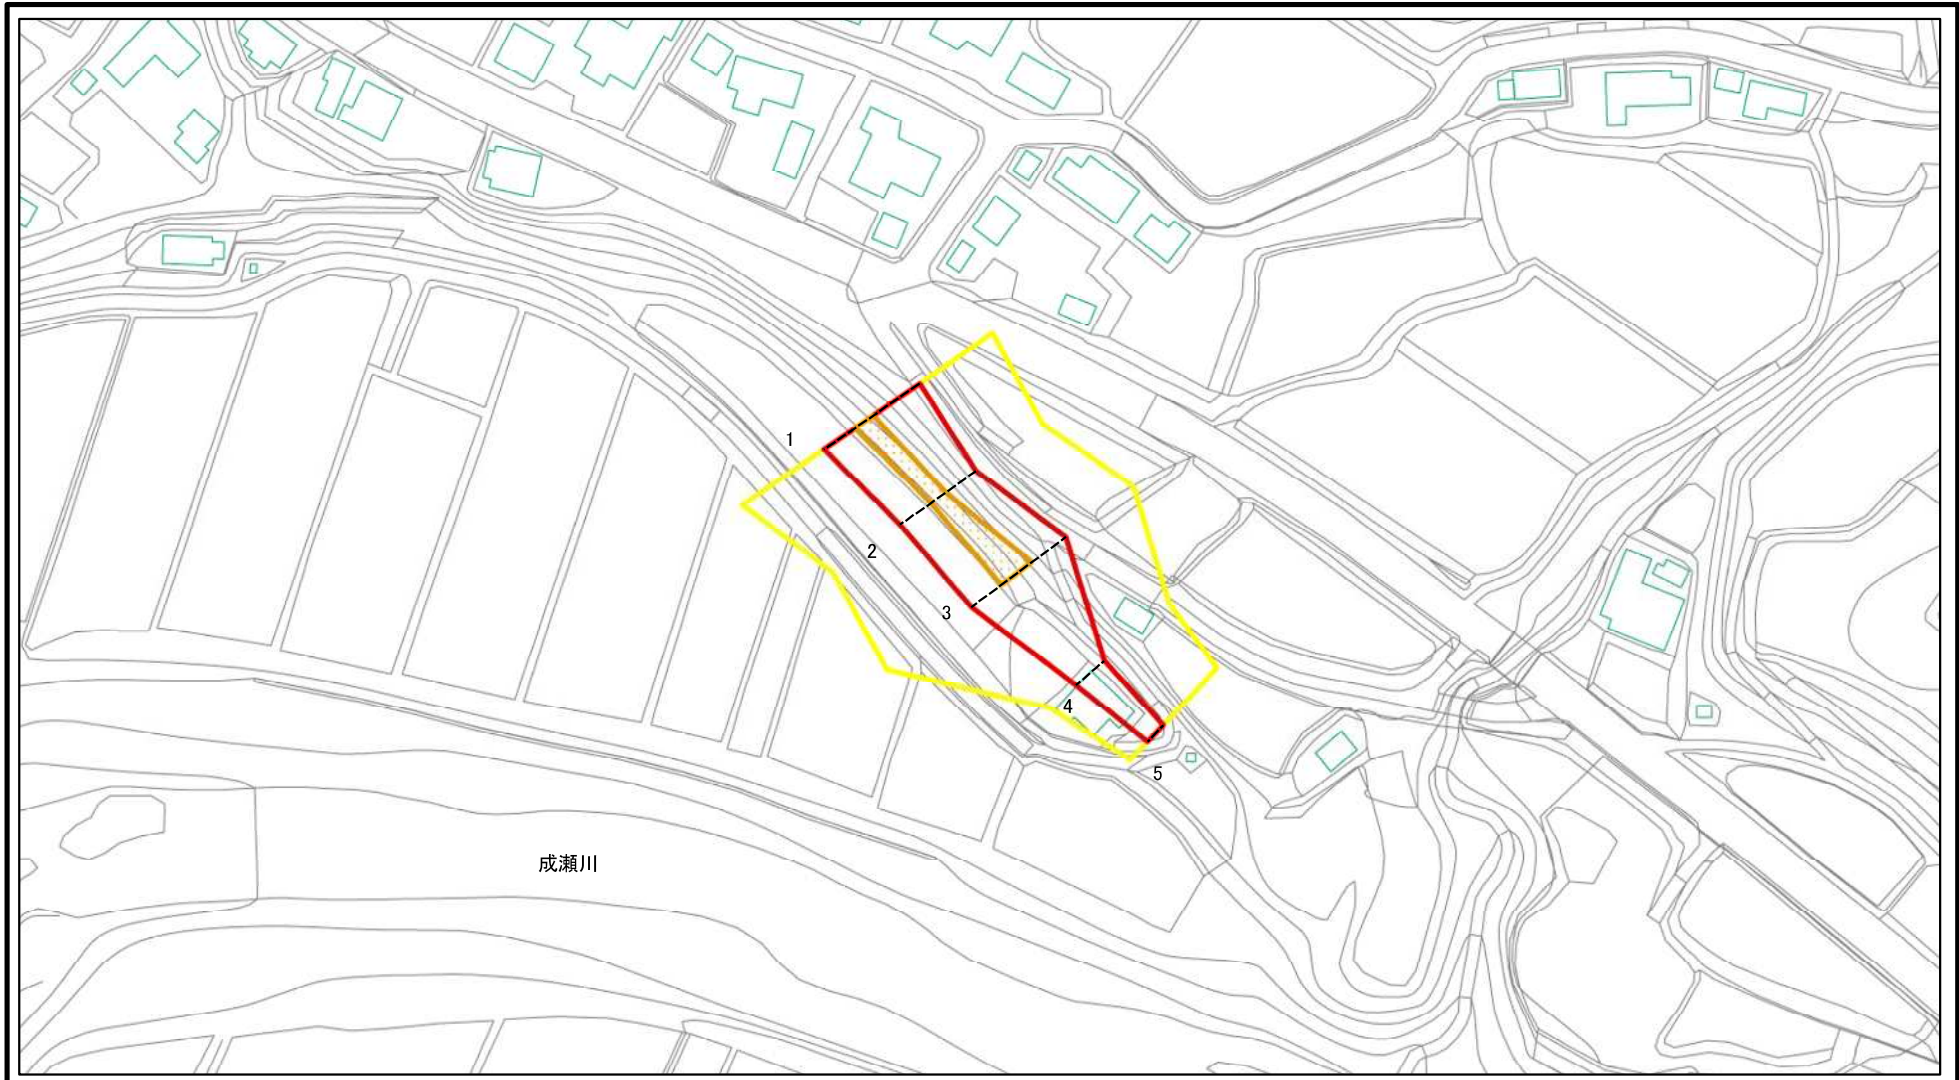
図中の数字は横断測線番号を示す

様式-2-1(急) 土砂災害警戒区域・土砂災害特別警戒区域 区域図(その2)	土砂災害防止法施行令第二条の基準に該当する区域		N 縮尺 1:1,500	自然現象の種類	急傾斜地の崩壊	箇所番号	II-1655-1
	土砂災害防止法施行令第三条の基準に該当する区域	 		告示番号	第257号	箇所名	平良-1
	それ以外の区域			告示年月日	令和元年11月5日	所在地	秋田県雄勝郡東成瀬村 田子内字北蛭川

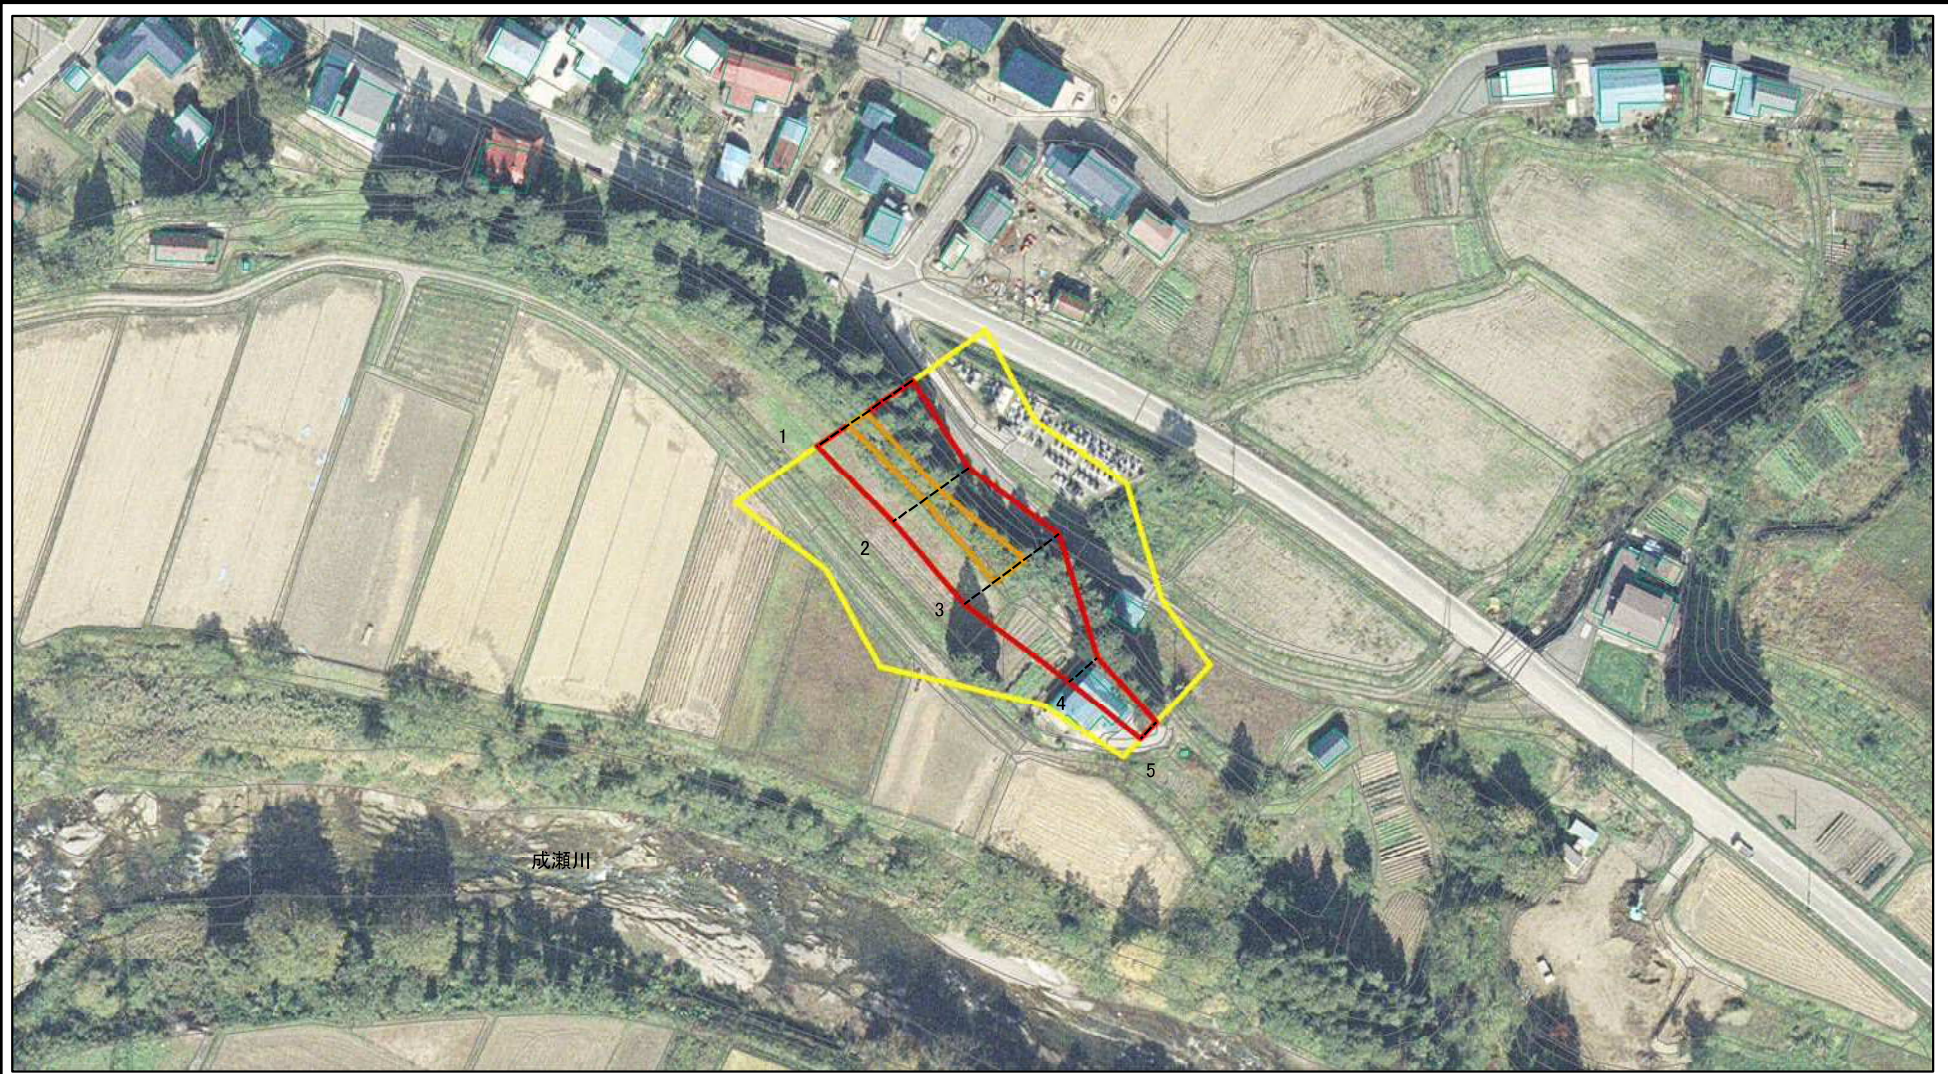
図中の数字は横断測線番号を示す

様式-2-1(急) 土砂災害警戒区域・土砂災害特別警戒区域 区域図(その2)	土砂災害防止法施行令第二条の基準に該当する区域		 縮尺 1:1,500	自然現象の種類	急傾斜地の崩壊	箇所番号	II-1655-1
	土砂災害防止法施行令第三条の基準に該当する区域			告示番号	第257号	箇所名	平良-1
	土砂等の(移動)高さが1m以下の場合、土砂等の移動による力が100kN/mを超える区域		告示年月日	令和元年11月5日	所在地	秋田県雄勝郡東成瀬村 田子内字北蛭川	
	土砂等の堆積の高さが3mを超える区域		それ以外の区域

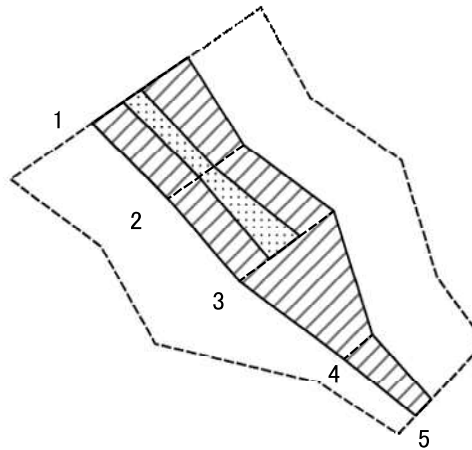
図中の数字は横断測線番号を示す

土砂災害防止法施行令第二条の基準に該当する区域	
土砂災害防止法施行令第三条の基準に該当する区域	
それ以外の区域

横断測線の区間	土石等の移動により建築物の地上部に作用すると想定される力				土石等の堆積により建築物の地上部に作用すると想定される力				横断測線の区間	土石等の移動により建築物の地上部に作用すると想定される力				土石等の堆積により建築物の地上部に作用すると想定される力			
	土石等の(移動)高さが1m以下の場合、土石等の移動による力が100kN/m ² を超える区域		それ以外の区域		土石等の堆積の高さが3mを超える区域		それ以外の区域			土石等の(移動)高さが1m以下の場合、土石等の移動による力が100kN/m ² を超える区域		それ以外の区域		土石等の堆積の高さが3mを超える区域		それ以外の区域	
	力の大きさのうち最大のもの(kN/m ²)	土石等の高さ(m)	力の大きさのうち最大のもの(kN/m ²)	土石等の高さ(m)	力の大きさのうち最大のもの(kN/m ²)	土石等の高さ(m)	力の大きさのうち最大のもの(kN/m ²)	土石等の高さ(m)		力の大きさのうち最大のもの(kN/m ²)	土石等の高さ(m)	力の大きさのうち最大のもの(kN/m ²)	土石等の高さ(m)	力の大きさのうち最大のもの(kN/m ²)	土石等の高さ(m)	力の大きさのうち最大のもの(kN/m ²)	土石等の高さ(m)
1 ~ 2	110.68	1.00	100.00	1.00	-	-	11.16	2.13	~								
2 ~ 3	118.34	1.00	100.00	1.00	-	-	11.76	2.24	~								
3 ~ 4	-	-	100.00	1.00	-	-	11.76	2.24	~								
4 ~ 5	-	-	69.74	1.00	-	-	9.50	1.81	~								
~									~								
~									~								
~									~								
~									~								
~									~								
~									~								
~									~

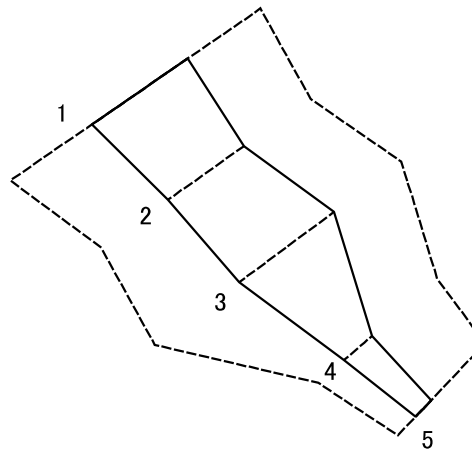
図中の数字は横断測線番号を示す

様式-2-3(急)
土砂災害特別警戒区域の区域区分図
(急傾斜地の崩壊に伴う土石等の堆積により
建築物の地上部に作用すると想定される力)

土砂災害防止法施行令第二条の基準に該当する区域	
土砂災害防止法施行令第三条の基準に該当する区域	
それ以外の区域
