# 玉川の水質調査について（第ノ報）

秋田県衛生科学研究所

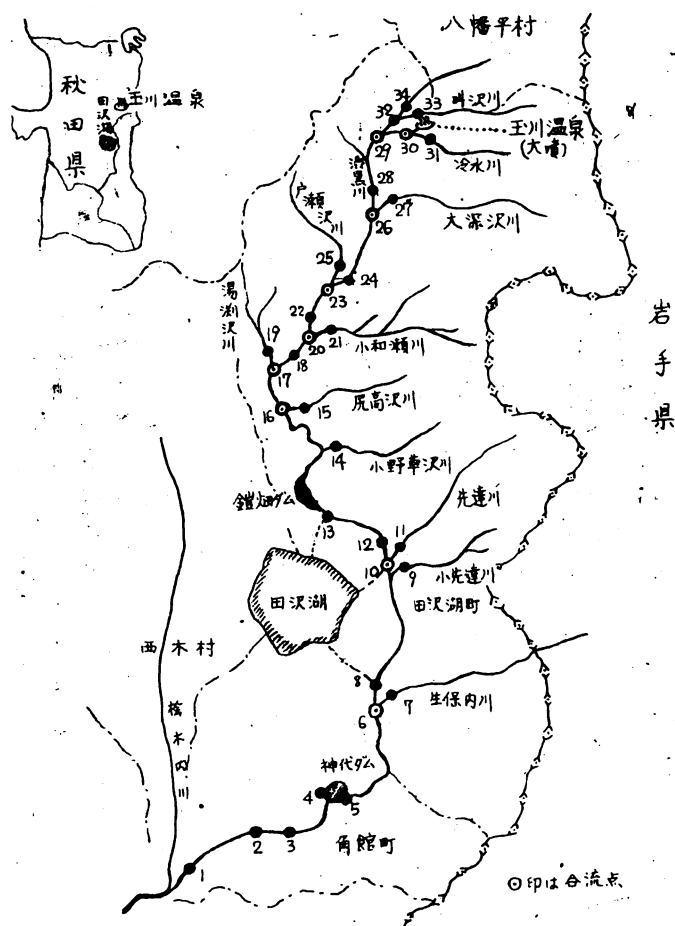
図1 玉川調査における採水地点

今回調査の対象となつた玉川は、その上流から、玉川が檜木内川と合流するまで約70kmの長さであるが、これに調査地点を34カ所設定した。(図1参照)。この34地点のうち、34、33、32は玉川温泉から流出する湯淵川と合流する以前の地点であり、冷水川の地点31も同様である。

川、地点21は支流小和瀬川、地点19は湯淵沢川、地点15は尻高沢川、地点14は小野草沢川、地点11は先達川、地点9は小先達川、地点7は生保内川がそれぞれ玉川へ流入前の地点である。地点12および地点10は玉川本流における地点であるが、現在玉川河川水の大部分が地点13附近から疎水道を通つて田沢湖に流入し、余剰の田沢湖々水は生保内ダムを経て地点8に流下する。従つて地点12においてはもちろん、先達川の水も田沢湖へ注ぐため地点10においても流量が非常に少ない。生保内発電所(ダム)をすぎた玉川は生保内川を入れて神代ダムに到り(地点4、5)、抱返神社境内の地点3を過ぎて、やがて地点2、1となるが、地点1はなお玉川と檜木内川との合流前であり、此処からは角館町に近い。

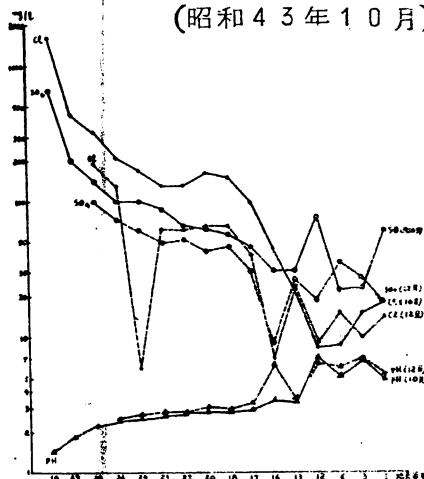
図0 玉川の流下による成分(P・PH・Cl-SO<sub>4</sub>)の推移  
(昭和43年10月)

および18でやや乱れるが、間もなく減少の一途を辿り、地点12(鋸畑ダム通過後)からはかなり乱れてくる。またPHは尻高沢川流下の地点16以降乱れ勝ちとなるが、次第に数値が高まり地点1ではようやく4.9または5.4を示すようになる。

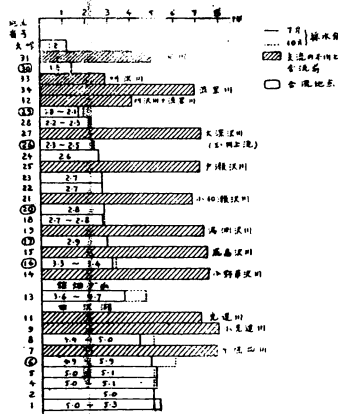
図2 PH (玉川本川ならびに支流)  
(昭和44年7月, 10月)

玉川温泉の最大の泉源である大噴（大沸）の泉水はPH1.2という強酸性を示すが、冷水川と合流してPH1.4（地点30）となり、次に渋黒川と合流してPH1.8～2.1（地点29）となつて流下し、更に玉川の上流河川である大深沢川と合流（地点26）して玉川本流となつて流れ、途中戸瀬川、小和瀬沢川、湯淵沢川、尻高沢川、小野草沢川などの支流を入れて毒水は希釈されながら鑑畑ダム通過後田沢湖に入る。田沢湖に流入する以前の地点13ではPH3.6～4.7を示しているが、田沢湖に流入、生保内ダム通過後の地点8ではPH4.4～5.0を示すようになる。これは田沢湖通過ということと、途中先達川、小先達川の川水を入れて希釈されたためと思われる。その後玉川は更に生保内川と合流して神代ダム（地点4、5）に入り、PH5.0前後となり、更に流下して地点1では5.0から5.3を示すようになる。

玉川温泉から下流の地点1に至るまで、ならびに支流のPHの推移の状況を示すと表2のようになる。

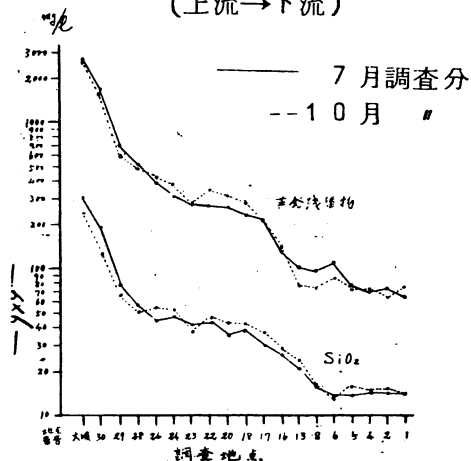
図3-(1) 蒸発残留物・ケイ酸  
(上流→下流)

最終地点1においては蒸発残留物は7月が  $65 \text{ mg/l}$ 、10月が  $76 \text{ mg/l}$  で、最初の43～34分の1の値となり、ケイ酸ではそれぞれ20～17分の1の値となる。ただ地点23から地点18までの間に中だるみのあることは支川の影響かと思われる。

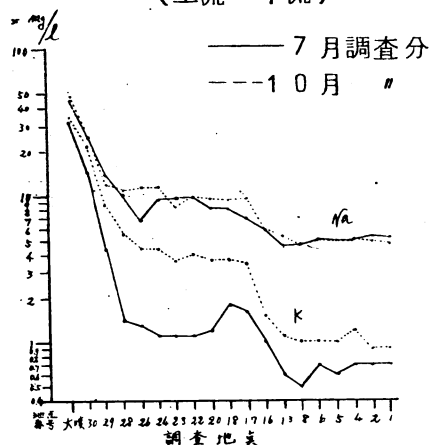
図 3 - (2) ナトリウム・カリウム  
(上流→下流)

毒水源泉大噴から下流地点1までのKおよびNa含量の推移を示すと図3-(2)のようになる。

またKはそれぞれ  $1/44$ 、 $1/38$  の減少となる。

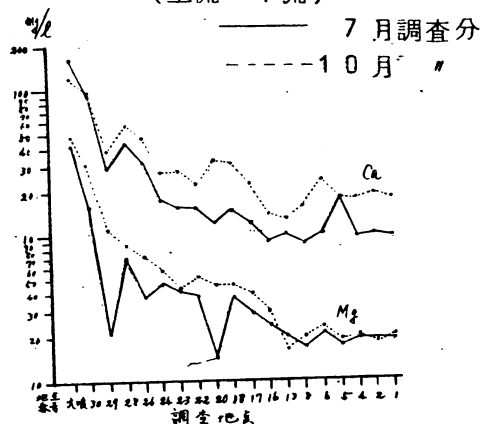
図 3 - (3) カルシウム・マグネシウム  
(上流→下流)

Ca も Mg も泉源では高値を示すが流下に従って希釈せられて減量することは Na や K と同様であるが、特に顕著な変動を示すことなく、地点 8 (田沢湖水流入後) 以後は地点 1 まで殆んど横ばい状態を示す。ただ当初 Ca 量は Mg 量にまさり、Ca の 7 月は  $164.8 \text{ mg/l}$ 、10 月は  $120.0 \text{ mg/l}$  であるに対して Mg は 7 月  $41.6$ 、10 月  $49.2 \text{ mg/l}$  である。そして流下による減量の程度は Ca の 7 月は当初の約  $1/17$ 、10 月は  $1/6$ 、Mg はそれぞれ  $1/22$ 、 $1/25$  の減量となるが、Ca の方が採取時期による差が著明である。

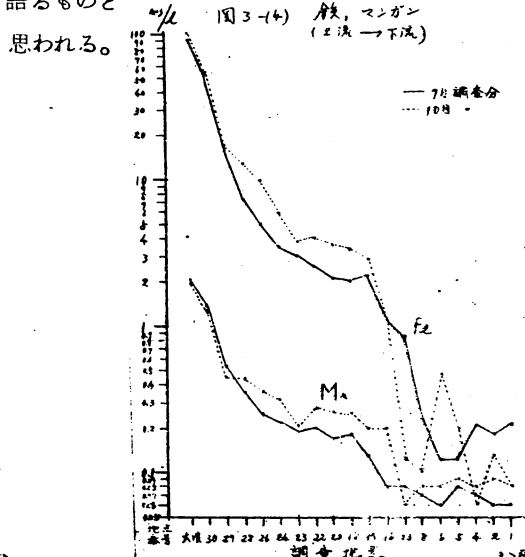
前項同様に鉄 (Fe) とマンガン (Mn) について図示すると図 3 - (4) のようになる。すなわち採水時期に関らず鉄は高く、マンガンは低く、そして両者とも流下に従って減量を続けて地点 6 (生保内川流入後) 以後横ばい状態となるが途中支流の影響あるものの如く地点 22 (戸瀬沢川流入後) から地点 17 (湯淵沢川) まで僅かな中だるみを見せている。

当初からの減少の割合を 7 月と 10 月についてみると、鉄ではそれぞれ最終は最初の  $1/44$ 、 $1/1273$  となり、Mn では  $1/85$ 、 $1/25$  となつて、流下の途中鉄の沈着の著しいことを物語るものと

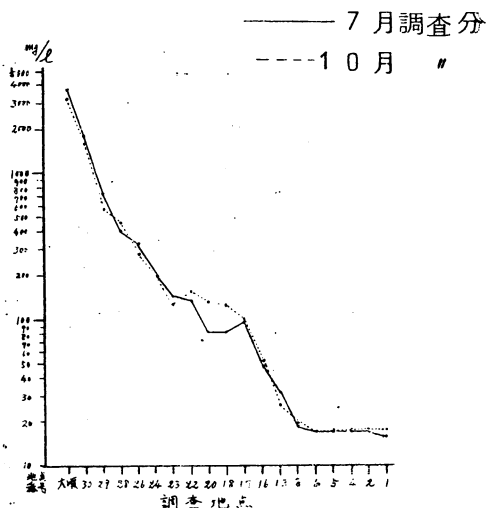
図3-(5) クロール (Cl)  
(上流→下流)

玉川温泉は塩素イオンと硫酸イオンを含む酸性泉である。塩素イオンは大噴で 7 月  $3829.6 \text{ mg/l}$ 、10 月  $3333.2 \text{ mg/l}$  と非常に多いが、採水期日による変動が顕著ではない。また硫酸イオンは 7 月が  $1070.2 \text{ mg/l}$ 、10 月が  $1276.8 \text{ mg/l}$  で多いが、採水期日による変動が顕著であるとは言えない。ただし硫酸イオンは塩素よりも低いが、両者とも地点 17 (湯淵沢川流入) から地点 20 (小和川流入) に亘る中だるみを見せながら減少を続け、地点 8 (田沢湖水流入) から以下横ばい状態に入る。最終地

点1では7月、10月それぞれ塩素イオンでは15.6, 17.7 mg/l, 硫酸イオンでは17.6, 19.4 mg/lとなつて両者の値が近づく。

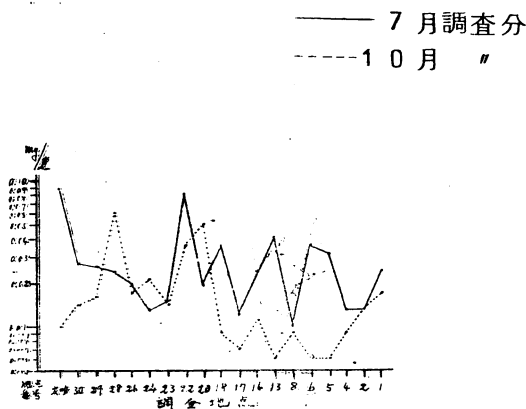
図3-(7) 銅 (Cu)  
(上流→下流)

玉川温泉泉水の銅量は7月採取分では0.08.9 mg/l, 10月では0.010 mg/lで, 最初からかなりの差が現われている。その後の流下地点の成績をみても相当のばらつきのあることは表2-(1), 2-(2)においても, また図3-(7)においても認められるのみならず, 7月分では地点22で

はかなりの高値を示すしまた10月では地点28(渋黒川), 地点20(小和瀬川流入)では温泉水よりも高い値を示しているが, 最終地点1でも0.024 mg/l, 0.017 mg/lと低くない値を示す。この事態は恐らく途中から流入する支流河川水の影響によるものと思われる。

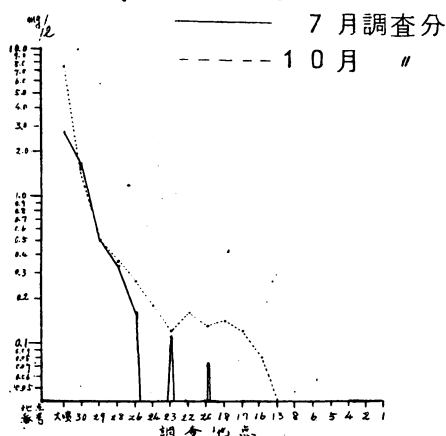
図 3-(8) 亜鉛 (Zn)  
(上流→下流)

玉川河川水の亜鉛含有状況は図3-(8)に示すとおりで, 玉川温泉のZn量は7月採取分で277 mg/l, 10月分で75.2 mg/lであるから, 採水時期による差が明らかである。しかし亜鉛は図に示したように, 流下するに従つて速かに減少して行き, 7月分では地点27, 25, 24で検出できず, 地点23では定量できるが, (0.11 mg/l) 地点22, 21では不検出, 地点20では0.07 mg/l, しかし地点19, 18以下では地点1まで検出されないが地点17では痕跡だけである。10月採水分では減少しながらも地点30から16(尻高沢川)までは, 地点27, 25, 26, 18を除いて定量できるが, 地点15から下流ではほぼ検出できない。

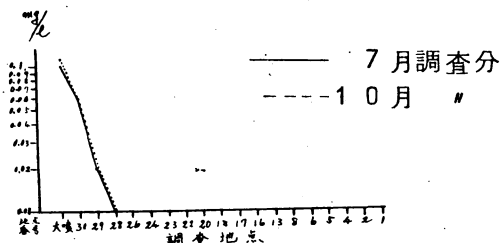
図 3-(9) 鉛 (Pb)  
(上流→下流)

鉛の含量は一般に非常に低い。大噴の7月採取検体では  $0.10 \text{ mg/l}$ 、そして10月では  $0.11 \text{ mg/l}$  であった。調査地点で鉛を検出定量できたのは7月、10月分とも地点30、地点29だけであった。また痕跡程度のものは7月の地点22および地点6だけ、10月分では地点28、地点26だけで、他の地点ではすべて陰性であった。地点34(渋黒川)から31(冷水川)まで検出できず、地点30、29で定量し得るということは流下途中の混入を考うべきかと思う。

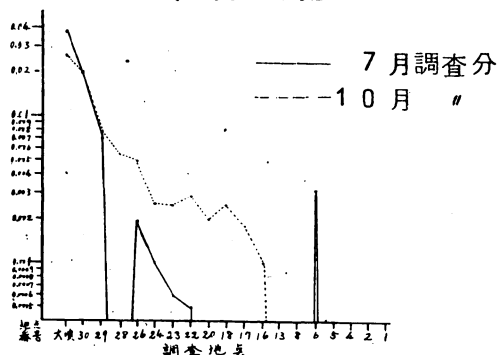
図 3-(10) カドミウム (Cd)  
(上流→下流)

カドミウムは鉛と似た態度をとり、大噴泉水では7月も10月も定量し得られるが、地点28以下不検出の地点が多くなるが、それでも鉛よりは検出可能な地点が多い。すなわち検出可能地点は7月分で7カ所、10月で9カ所、また痕跡なものは7月分で1カ所、10月分で1カ所であった。

また含量の最も高いものは大噴の泉水であるが、以下遞減するものの、7月分では途中からの混入を考えざるを得ない。なお大噴からの湯川が渋黒川合流地点よりも上流の地点ではすべて不検出であることは鉛同様である。
