秋 田 沿 岸
海 岸 保 全 基 本 計 画

令和8年3月

秋 田 県

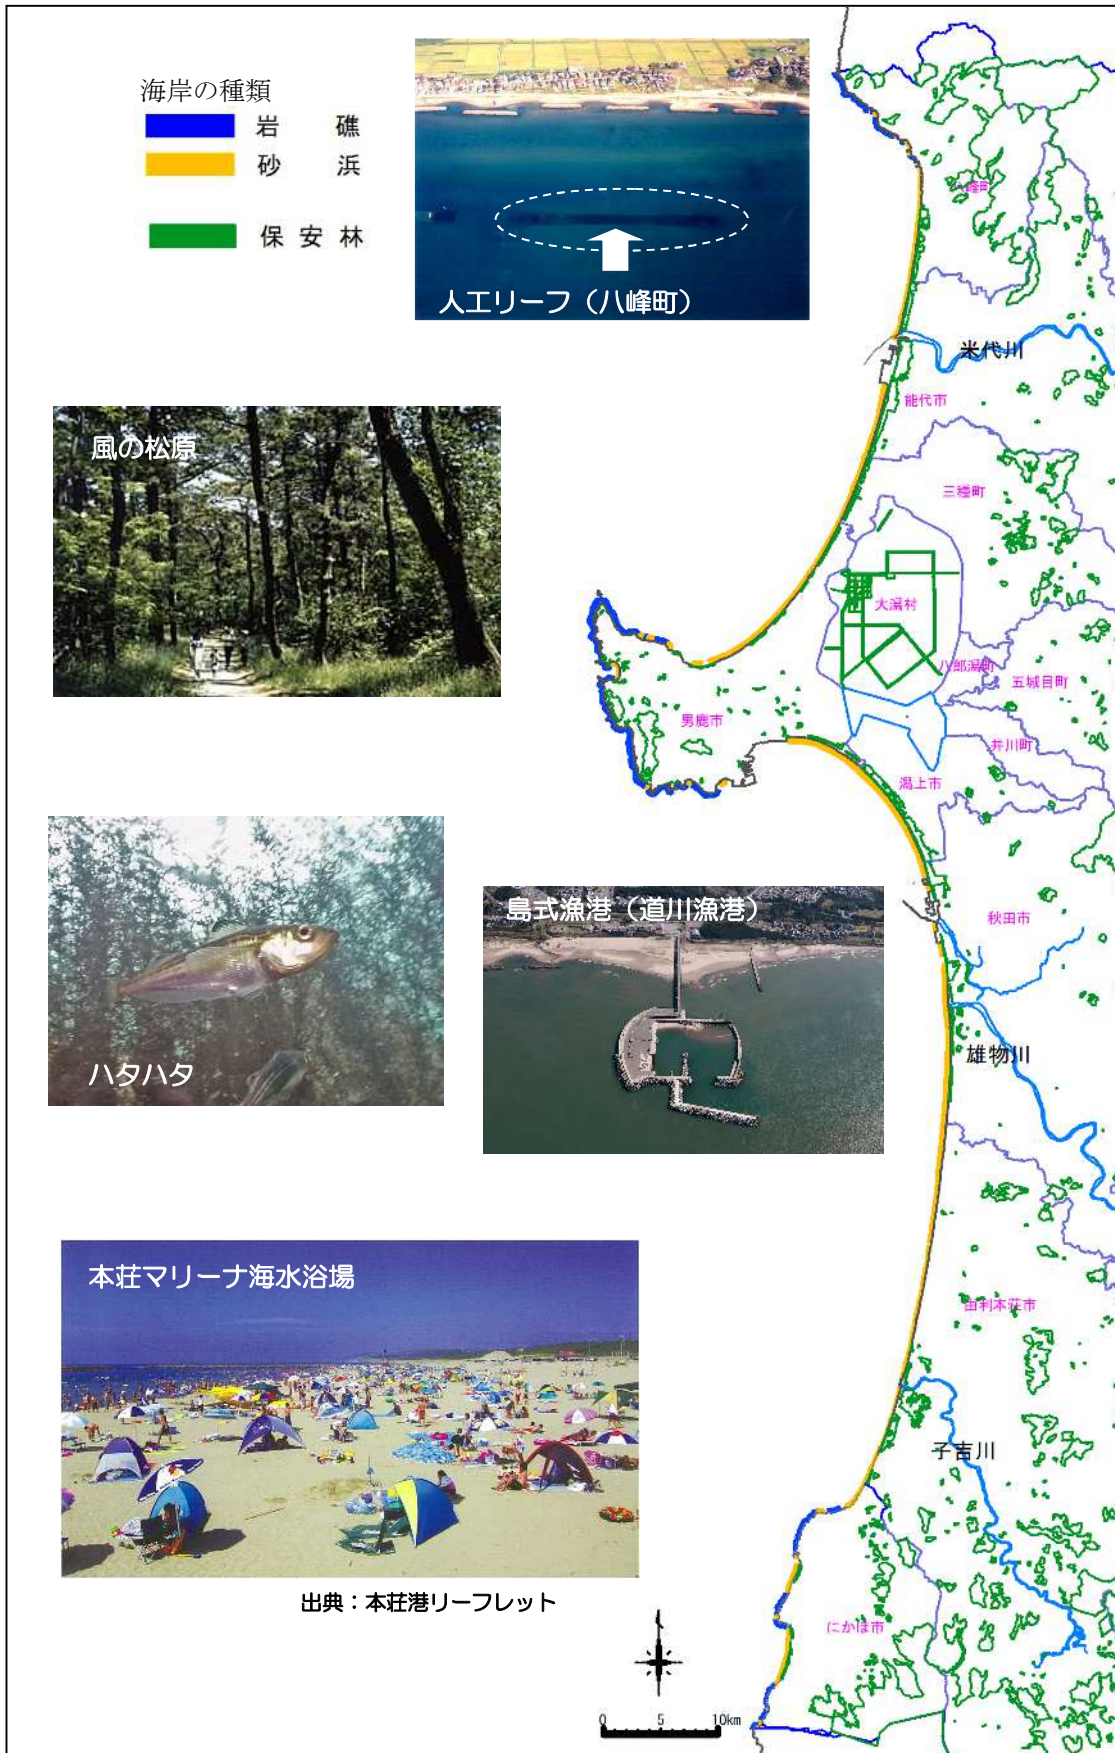
図 3 4 秋田沿岸の概要

秋田沿岸は、図 3-4 に示すように、東経140度前後、北緯39～40度にまたがる海岸線延長約264kmの南北に長大な海岸であり、北端には八森、中央には男鹿、南端には仁賀保から象潟の3つの岩礁帯を有し、中央の男鹿半島が広大な砂浜海岸を南北に2分している。

男鹿半島北側の砂浜海岸には米代川が、南側の砂浜海岸には雄物川、子吉川が流入しており、これら河川からの流出土砂により広大な能代平野、秋田平野、本荘平野が形成され、海岸線は弧状の砂浜となっている。

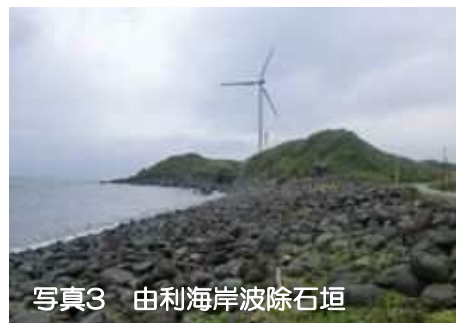
写真3 由利海岸波除石垣

秋田沿岸では、日本海側特有の冬季風浪に伴う越波、そして砂浜海岸から発生する飛砂対策が古くから海岸保全事業の課題となっている。越波に対しては、先人たちは試行錯誤を積み重ねつつ、18世紀以前から自然石を積み上げた「飛の波除石垣（とびのなみよけいしがき）」や「芹田波除石垣（せりたなみよけいしがき）」を築いており、これらは「由利海岸波除石垣（ゆりかいがんなみよけいしがき）」

（写真3）として国の指定文化財（史跡）となっている。また、飛砂に対しては、文政の頃に栗田定之丞が、グミとクロマツ300万株の植樹に成功し、背後の人々の生活を守る防砂林（飛砂防備林）を育ててきた¹。

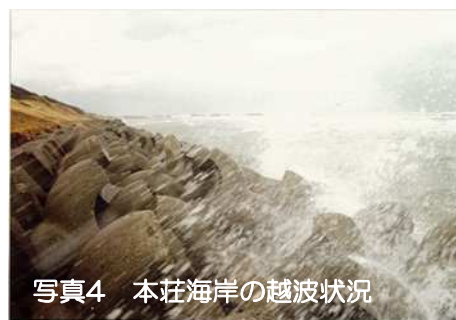
写真4 本荘海岸の越波状況

これらのように、秋田沿岸では海岸保全施設の整備を順次進めているが、今なお越波や浸水による災害が発生しており、防護水準は十分満たされていない状況である（写真4）。

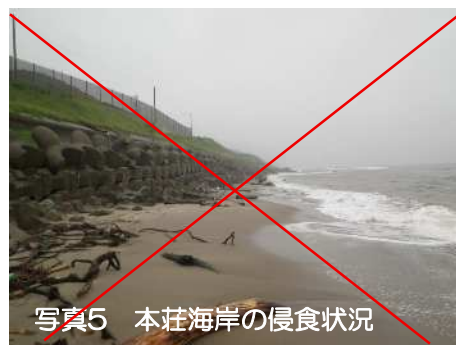
写真5 本荘海岸の侵食状況

これに加えて、雄物川、米代川、子吉川、**馬場目川**からの流出土砂の減少とともに、天然の防災施設である砂浜の幅が減少し（写真5）、越波の危険性が増大しているほか、漁港や港湾の防波堤のような、大型の海岸構造物を設置した区域では、流況の変化に伴って漂砂動態が変わったことから、航路埋没、局所的侵食、堆積などが問題となっている。

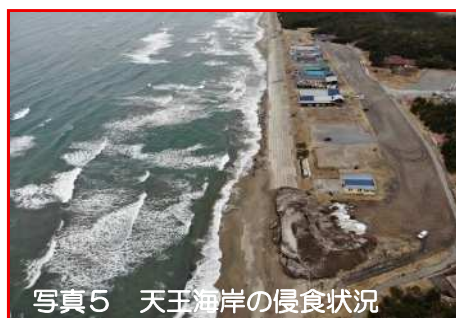
写真5 天王海岸の侵食状況

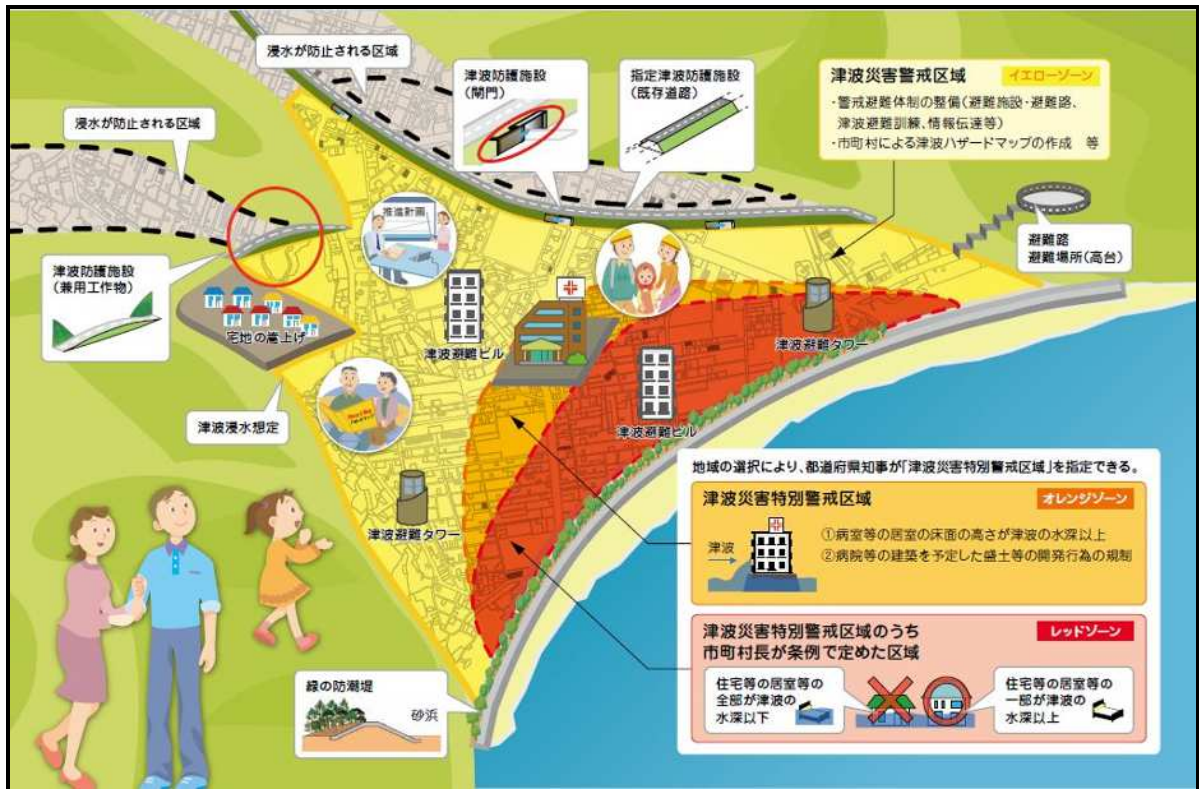
図 6 7 津波に対する多重防御のイメージ

なお、レベル2津波に対しては、その外力が非常に大きいことから、ハード対策による完全防護ではなく、ソフト対策と組み合わせた多重防御の概念を導入し、防災避難地図の作成、自主防災組織の強化、地震・津波防災教育のほか、地震・津波に対する避難訓練を実施するなど、防災意識の維持、向上を図ることにより、人的被害の防止を図る。

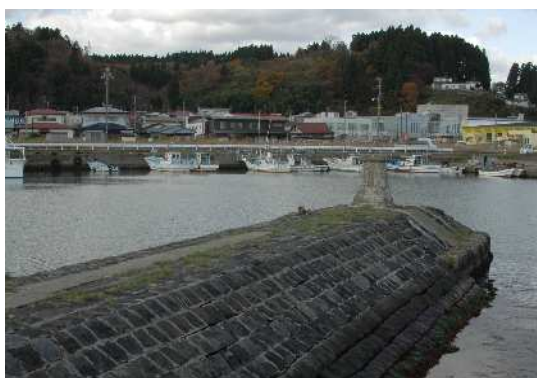
写真10 船川港 第二船入場防波堤

秋田沿岸には、優れた景勝地として様々な天然記念物や地方文化財が点在しているほか、「飛の波除石垣（とびのなみよけいしがき）」や「芹田波除石垣（せりたなみよけいしがき）」、「クロマツによる防砂林（飛砂防備林）」などの、先人達の努力の軌跡をたどることのできる歴史的な遺産もある。また、「船川港第一船入場・第二船入場防波堤」や「土崎港関連施設」は歴史的技術の面影を留める施設として、土木学会選奨土木遺産³に認定されている。これらの存在を知り、その歴史的背景や秋田沿岸の特徴ある自然や文化と触れ合うことは、明日の秋田沿岸を担う子供達や、秋田の海岸を訪れた人々が秋田の海岸に親しむ良い機会となる。そこで、これらの自然的、歴史的資源を活用しつつ、環境の維持管理経費を確保し、訪れる人々の自然環境保護意識を啓発するエコツーリズムの概念を有効に活用した、持続可能な適正な利用形態の確立を目指す。

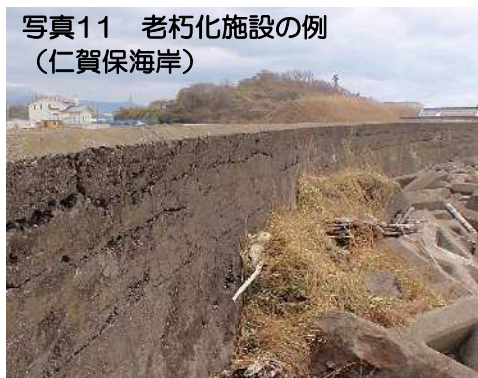
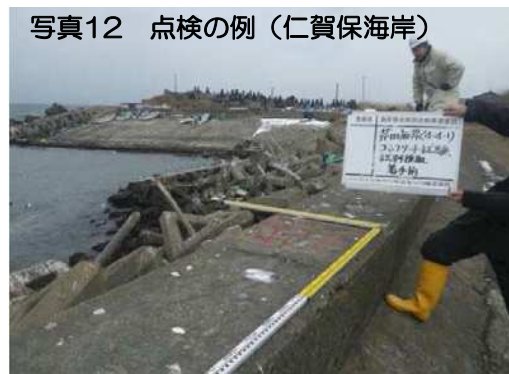
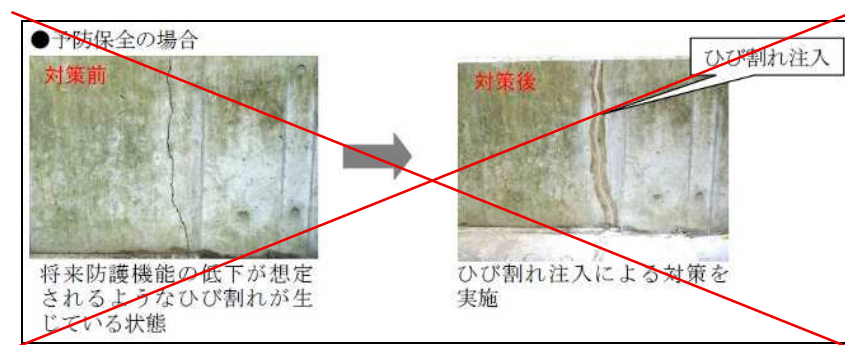
図 9 10 補修の例

将来防護機能の低下が想定されるようなひび割れが生じている状態

ひび割れ注入による対策を実施
