**受益面積 157ha**

■ 峰浜村大沢土地改良区は、八峰南南部の塙川南岸に受益地を有する土地改良区であり、塙川から頭首工・揚水機場により取水し地域に用水供給を行っている。

## 周辺の地理的状況 塙川・竹生川周辺の地理的状況

農業水利システムの概要 2つの頭首工を主要水源とし、開水路により導水・配水する農業水利システム

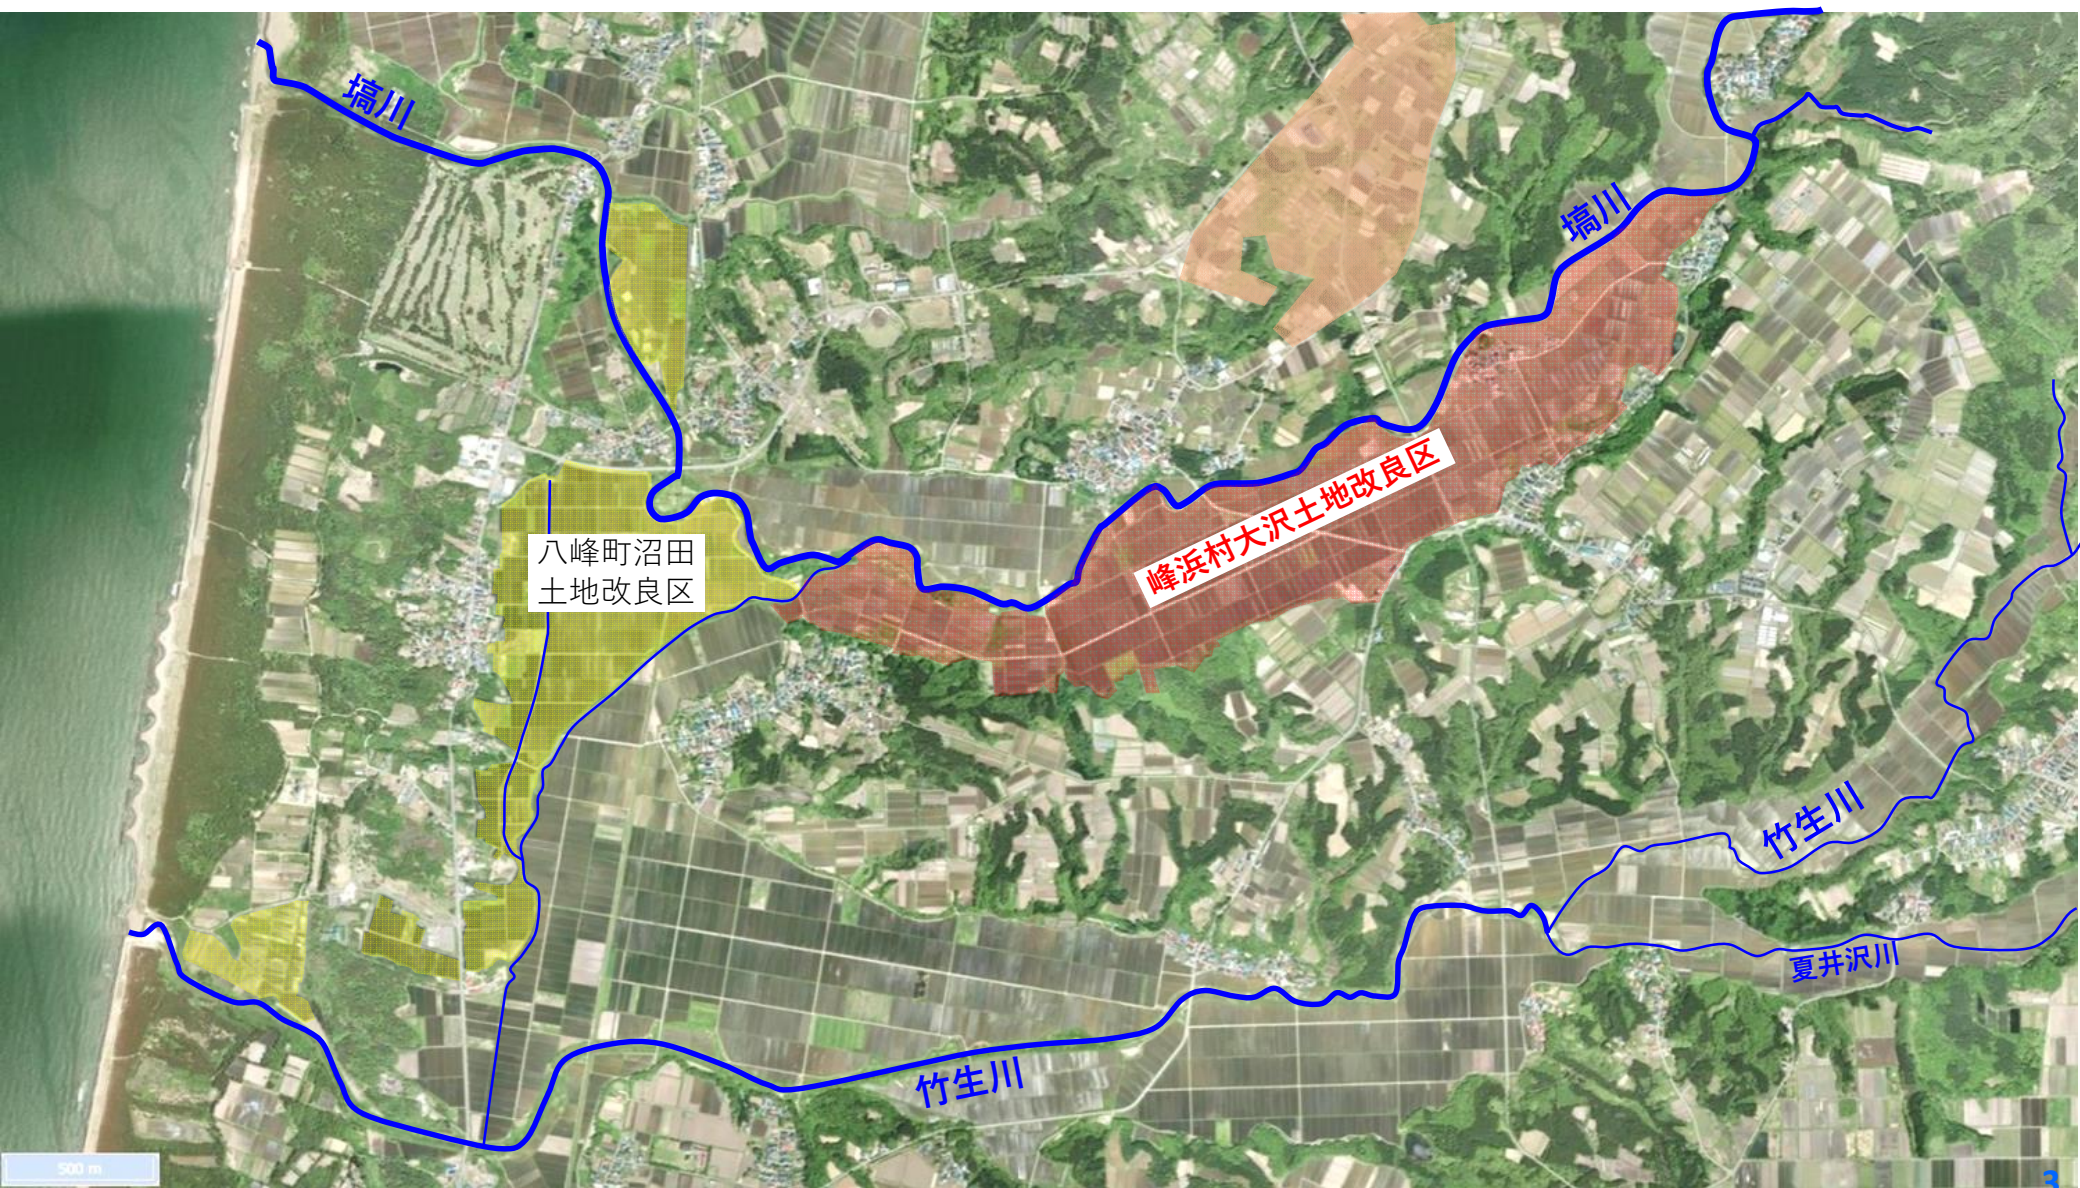
■ 本土地改良区は塙川中流の南岸部に位置し、下流側には八峰町沼田土地改良区の受益地がある。

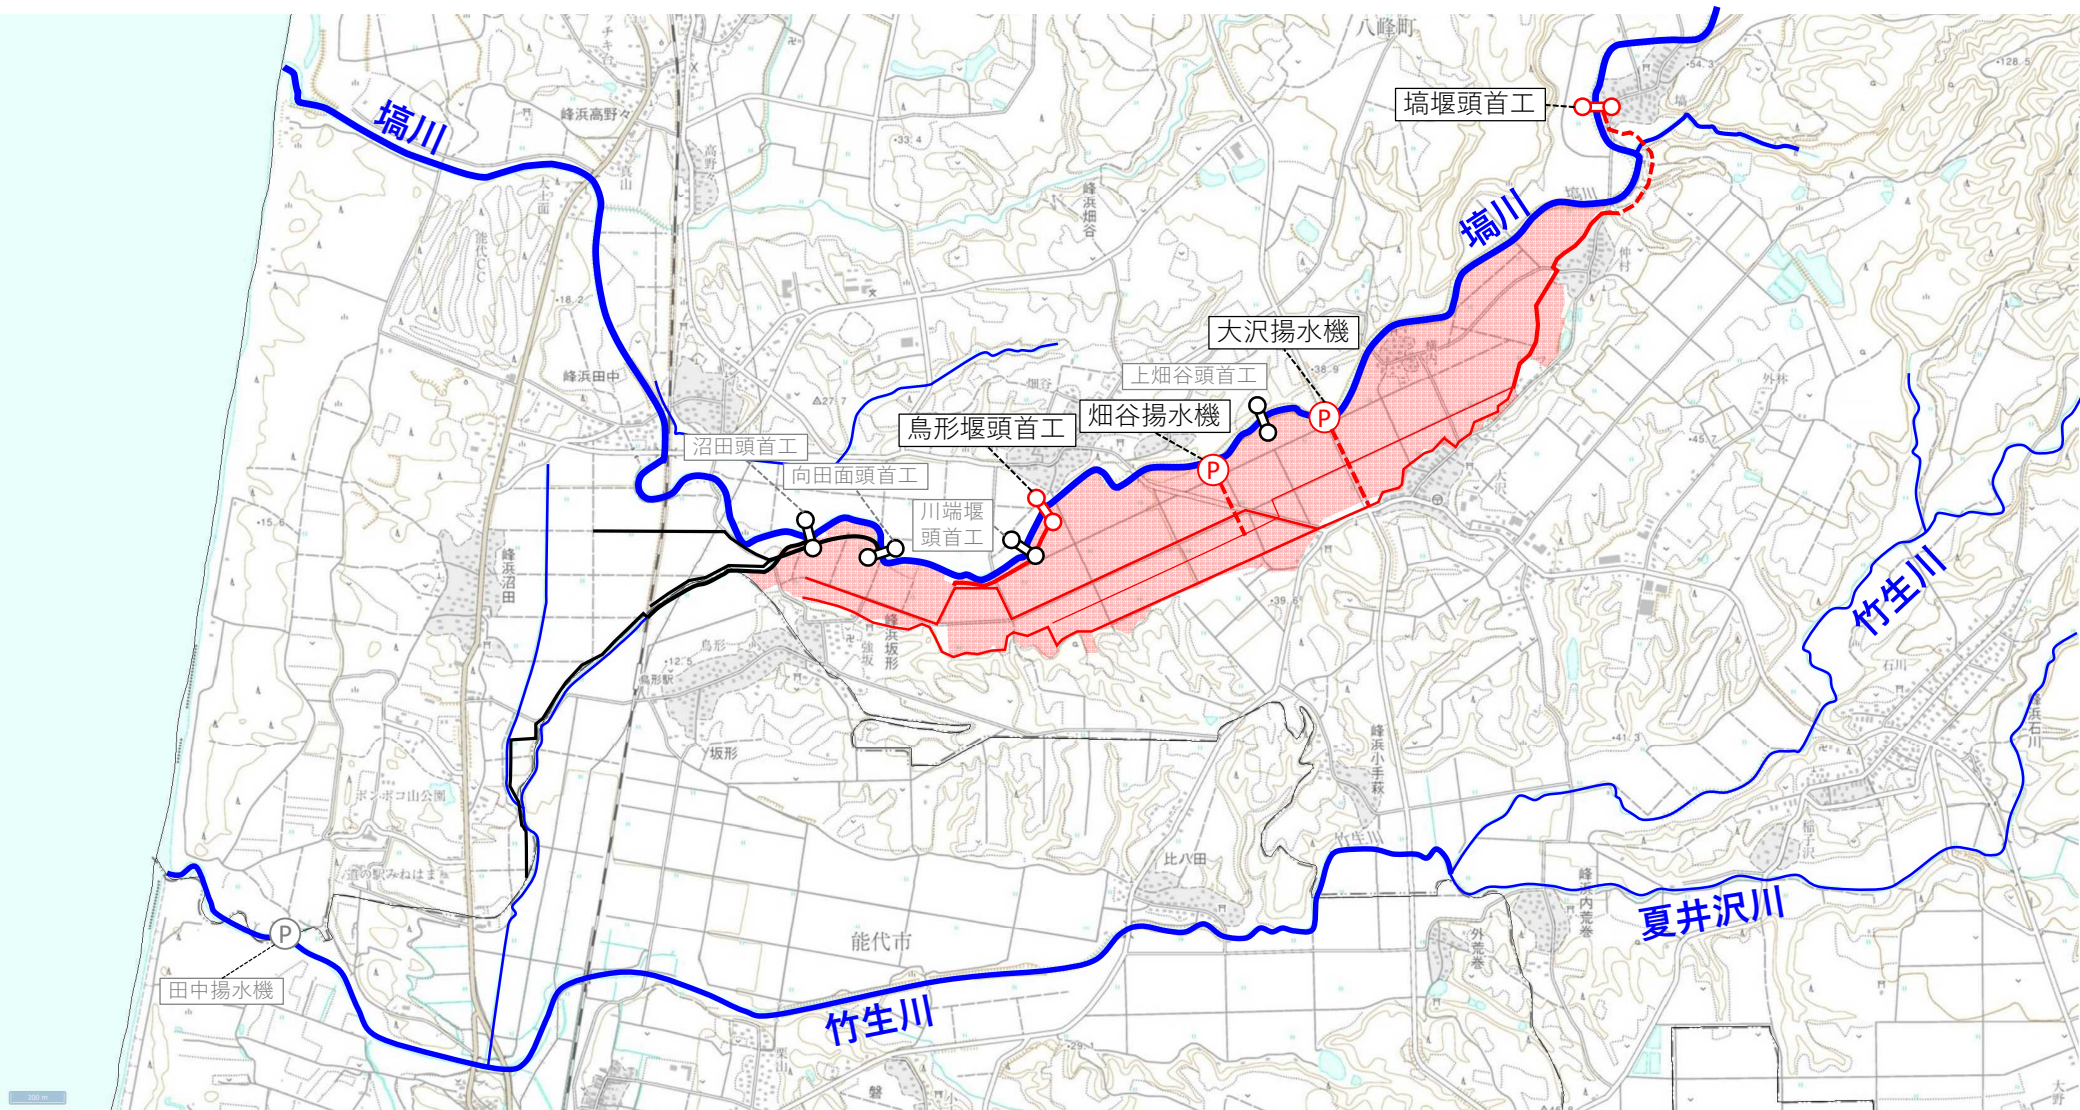
- 上流部では埜堰頭首工が主要水源となっており、下流部では鳥形頭首工が主要水源となっている。
- 頭首工で取水された用水は、開水路により導水・配水される供給主導型のシステムとなっている。
